PLANTA SOLAR FOTOVOLTAICA (FV)
“CARTUJOS 1” DE 25 MWp”

Programa de Vigilancia Ambiental

| Informe de FASE de: | CONSTRUCCIÓN |
| N.º de informe y año de seguimiento | INFORME N.º 3 DEL AÑO 2 |

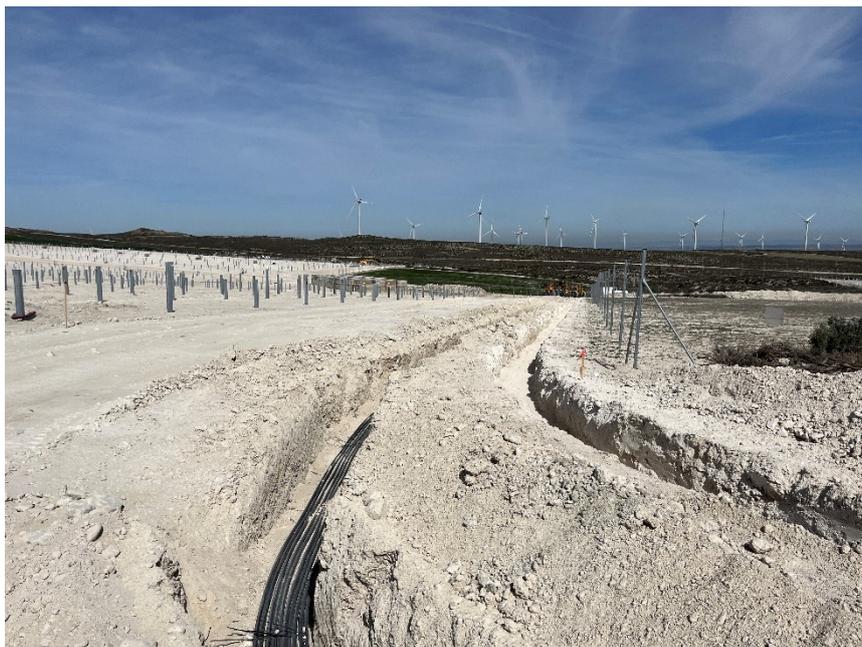
Se ha continuado con los movimientos de tierras, así como desbroces, apertura de viales, nivelaciones del terreno y apertura de zanjas (Figura 2).

Figura 2 Apertura de zanjas

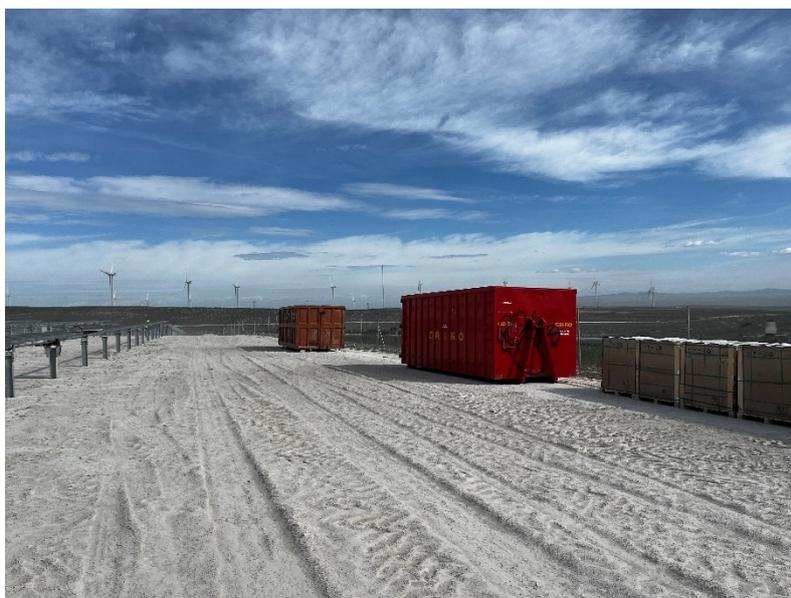
En cuanto al punto limpio de residuos no peligrosos, se consta que la segregación se está realizando correctamente.

Se ha dispuesto un punto limpio de residuos no peligrosos que consta de dos contenedores, uno para restos plásticos, otro de papel y cartón, madera, flejes y residuos orgánicos.

Figura 3 Punto limpio de residuos no peligrosos dispuesto dentro de la planta

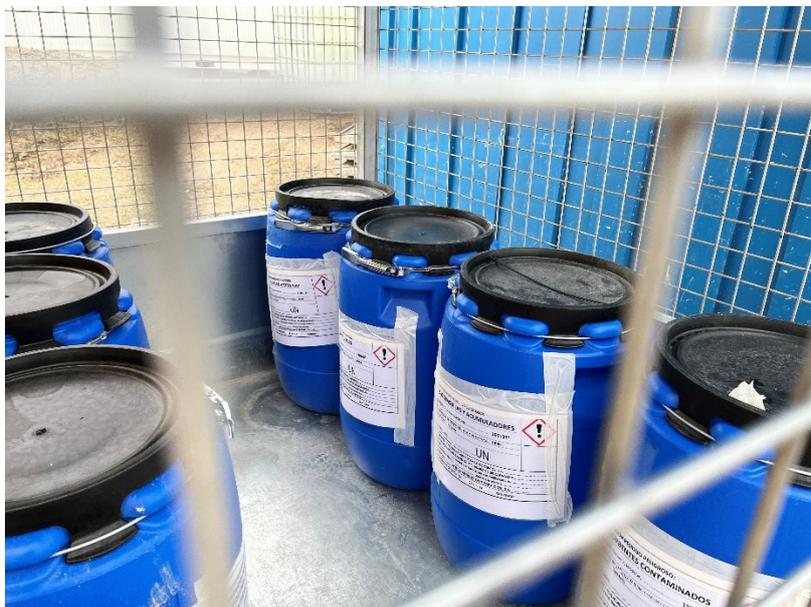
Este mes se dispuso el punto limpio de residuos peligrosos, en los que se diferencian equipos desechados que contienen componentes peligrosos, tierras contaminadas, aerosoles vacíos, absorbentes contaminados, baterías o pilas y acumuladores, aceite usado y filtros de aceites.

Figura 4 Punto limpio de residuos peligrosos

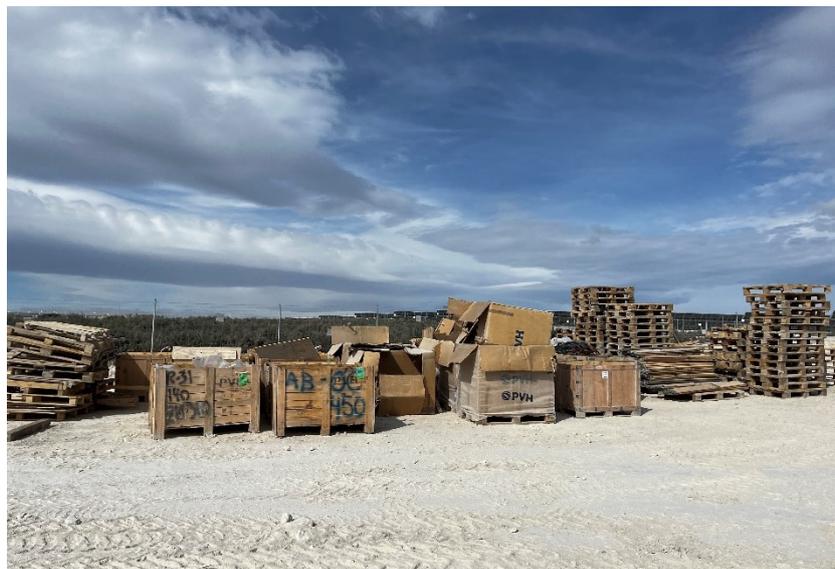
La planta mantiene un nivel de limpieza óptimo, y los acopios de material de construcción se ha realizado en zonas destinadas para la labor y sobre terreno de cultivo.

Figura 5 Acopio temporal de residuos no peligrosos

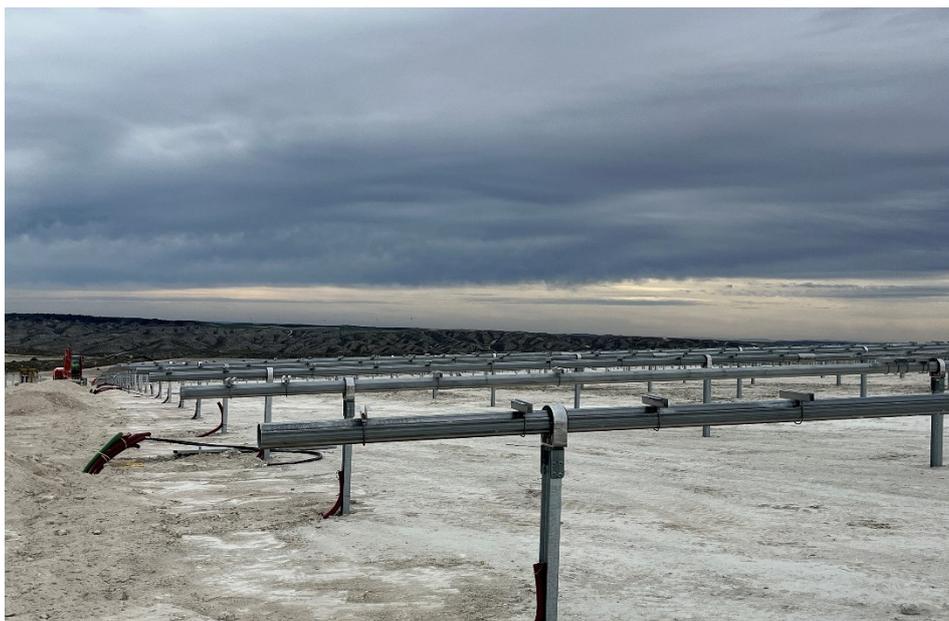
Figura 7 Montaje de los trackers

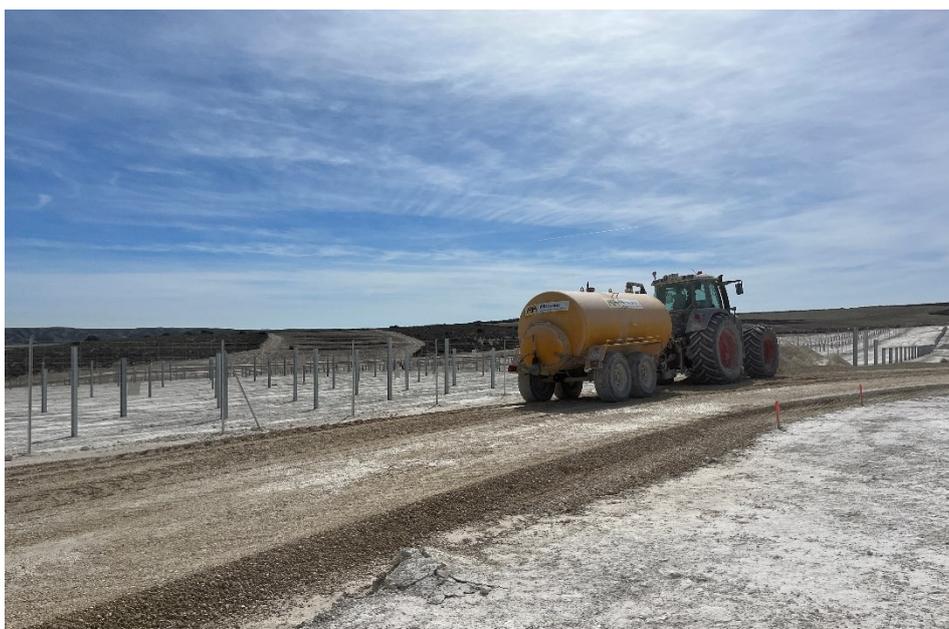
Figura 8 Apertura de viales en el interior de la planta

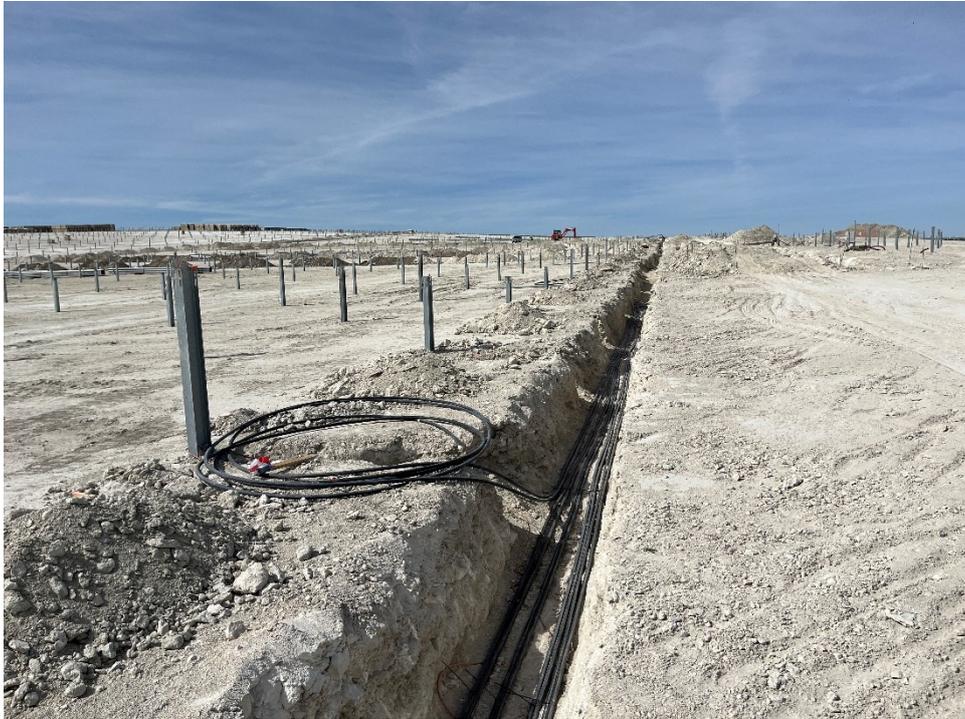
Figura 9 Cableado de las zanjas

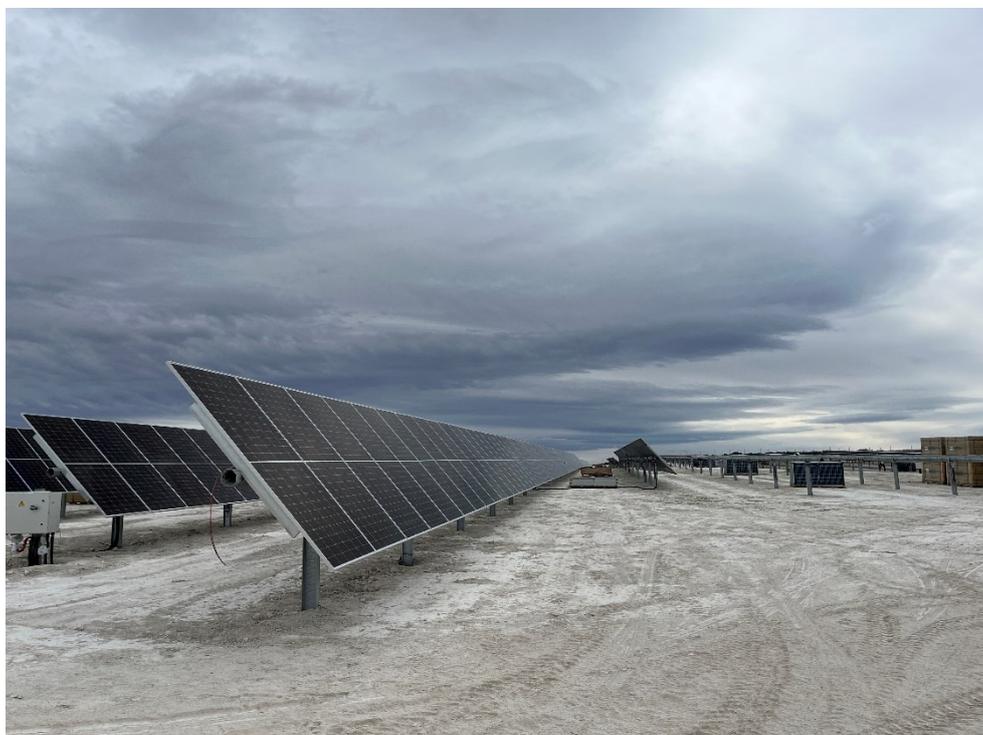
Figura 10 Montaje de los módulos

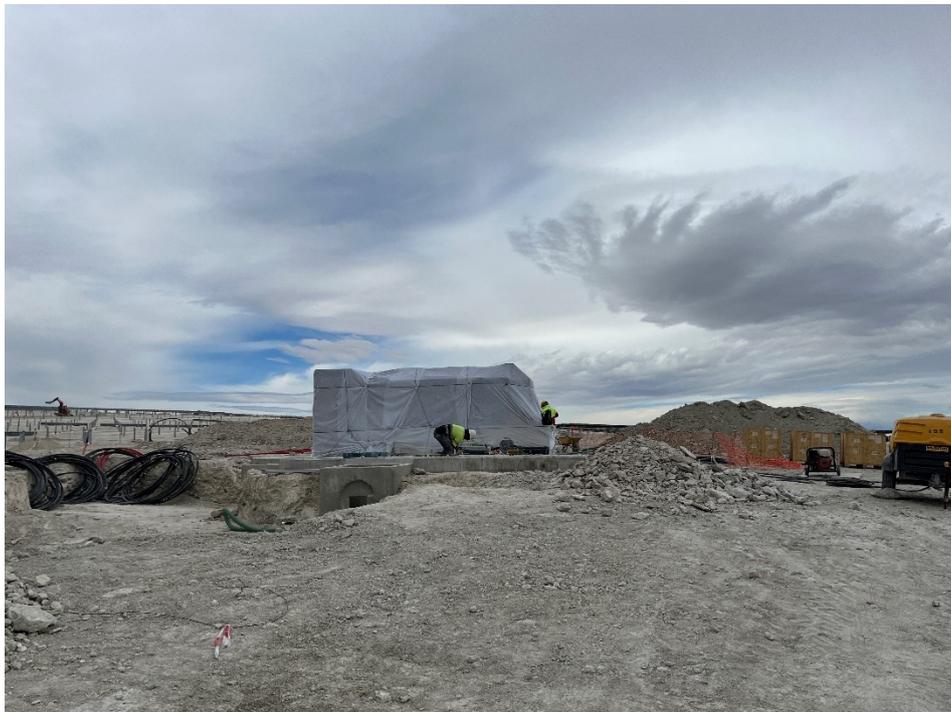
Figura 11 Montaje de los CT
