INFORME MENSUAL

VIGILANCIA AMBIENTAL PFV LA LITERA

Nombre de la instalación:	FV "LA LITERA" de 10 MW
Provincia/s ubicación de la instalación:	Huesca
Nombre del titular:	Metaway Energías Renovables 1 S.L.
CIF del titular:	B99509291
Nombre de la empresa de vigilancia	Athmos Sostenibilidad S.L.
Tipo de EIA:	Simplificada
Informe de FASE de:	CONSTRUCCIÓN
Periodicidad del informe según DIA:	MENSUAL
Año de seguimiento nº:	AÑO 1
Nº de informe y año de seguimiento	INFORME nº5 del AÑO 1
Período que recoge el informe	OCTUBRE 2023

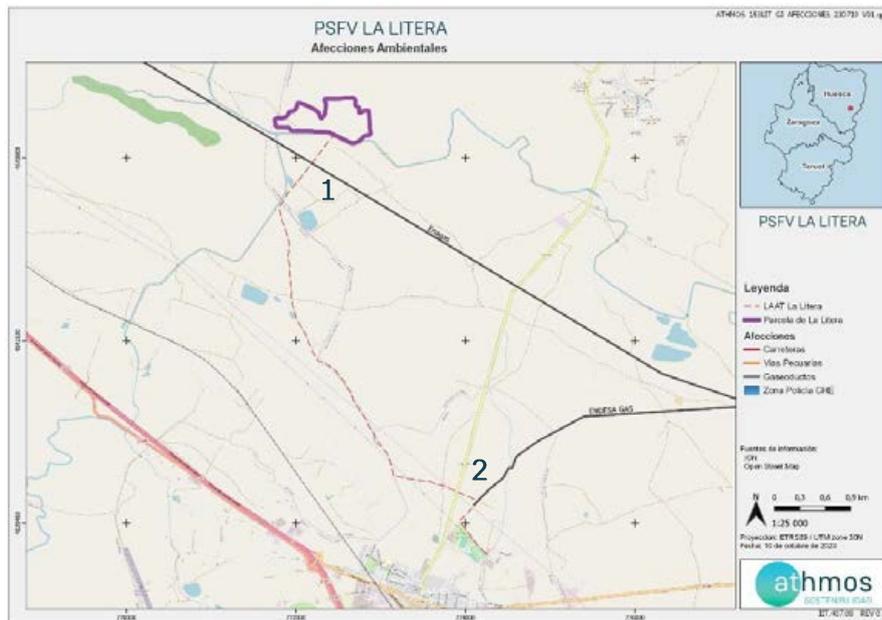
Mapa 1. Cruzamientos de los gaseoductos (gris) con la línea de evacuación (rojo intermitente).

Se han comenzado los trabajos de excavación de zanjas para la línea soterrada de evacuación de la planta, en el primer tramo (1) no ha sido necesario la intervención del técnico de la empresa del gaseoducto porque según dicen los técnicos de Levitec la excavación se realiza sobre un talud de 2-3 m. de altura del terreno lo que deja a una profundidad muy superior el conducto del gaseoducto.

En el caso del segundo cruzamiento (2) el martes día 10/10/2023 durante la visita a la obra se presenta el técnico para decir la ubicación exacta y la correcta realización de la zanja, no siendo necesario cambiar de itinerario ni realizar ninguna medida adicional.

Se continuara revisando que los trabajos sobre el gaseoductos se realcen con las medidas de seguridad suficientes y bajo el protocolo que dicte el técnico experto de la empresa del gaseoducto.

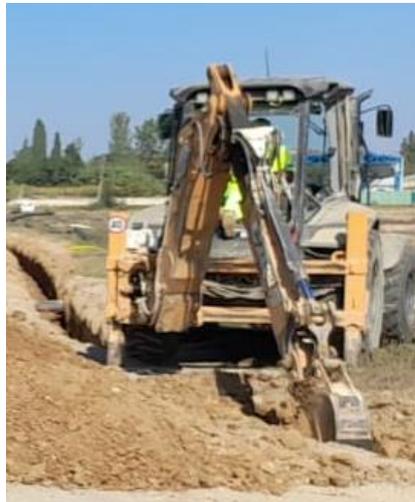
Fig. 1 Vehículos trabajando en la línea de evacuación.

Durante los trabajos que se han producido en planta se han controlado los vehículos que han ido entrando, para ello se ha comprobado que los papeles del vehículo estuvieran en regla y que la ITV estuviera pasada correctamente.

Con esto además de garantizar el buen funcionamiento del vehículo, aseguramos que la emisión de humo a la atmosfera entra dentro de los parámetros legales.

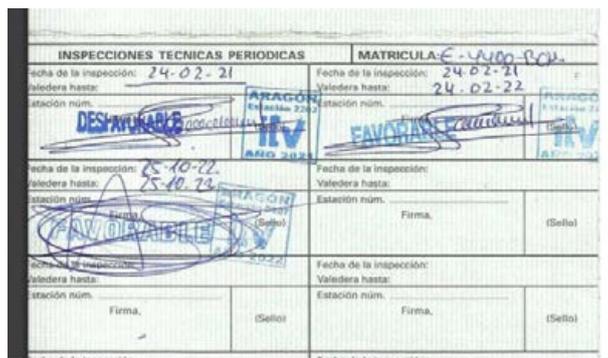
Fig. 2 Muestra de papeles ITV favorable de un vehículo que ha trabajado en la planta.

En la figura 2 se muestra uno de ello, aunque toda la documentación se encuentra correctamente guardada en el servidor, tanto de los vehículos que ya han pasado como de los que están en planta ahora mismo.
