Nombre de la instalación:	LAAT SET "ALMOCHUEL" - SET "HÍJAR"
Provincia/s ubicación de la instalación:	ZARAGOZA
Nombre del titular:	Implantación de Fuentes Energéticas de Origen Renovable ,S.L.
CIF del titular:	B99377616
Nombre de la empresa de vigilancia:	Técnica Y Proyectos S.A.
Tipo de EIA:	Ordinaria
Informe de FASE de:	EXPLOTACION
Periodicidad del informe según DIA	Cuatrimestral
Año de seguimiento nº:	AÑO 3
Nº de informe y año de seguimiento:	INFORME nº1 del AÑO 3
Periodo que recoge el informe:	Agosto 2023- Noviembre 2023

■ Diciembre 2023

INFORME CUATRIMESTRAL DE SEGUIMIENTO DEL PLAN DE VIGILANCIA
AMBIENTAL EN FASE DE EXPLOTACIÓN Nº1 DEL AÑO 3 (AGOSTO -
NOVIEMBRE 2023)

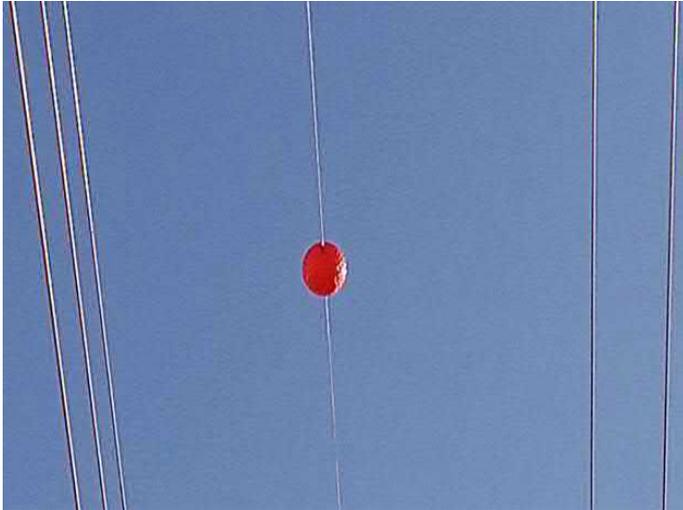
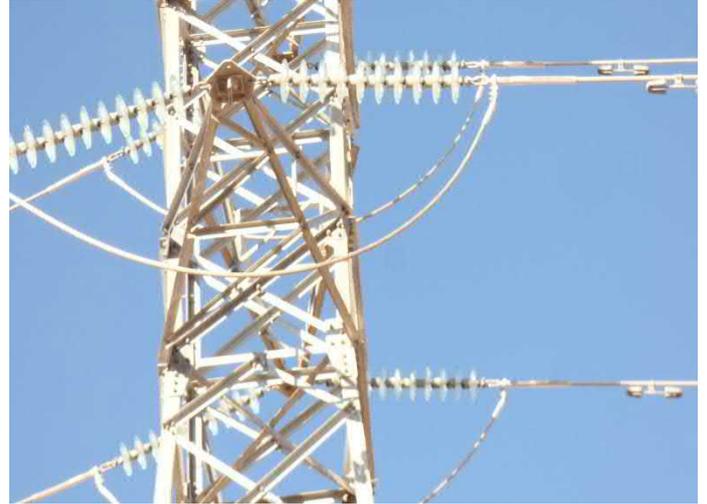
Se ha apreciado que como consecuencia de la radiación solar, las balizas salvapájaros de tipo espiral han perdido el color naranja original, siendo actualmente de color blanco, el cual no afecta a su funcionalidad. Este cambio de tonalidad es común en las balizas. Así mismo no se aprecian signos de desgaste en las balizas esféricas ni en los aisladores.

Imágenes 1 y 2. Estado de conservación de baliza esférica (fotografía izquierda), y aisladores (fotografía derecha).

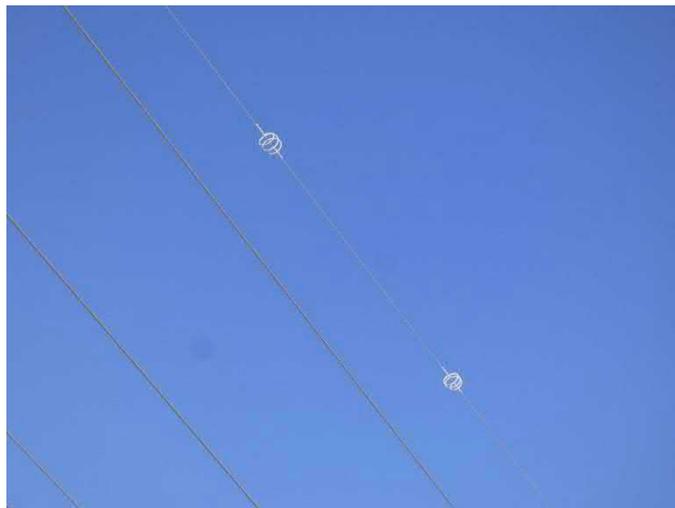
Imagen 3. Balizas de tipo espiral.

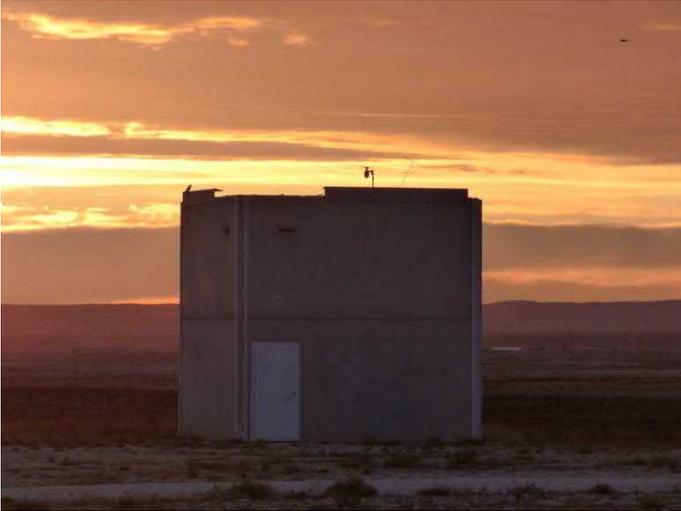
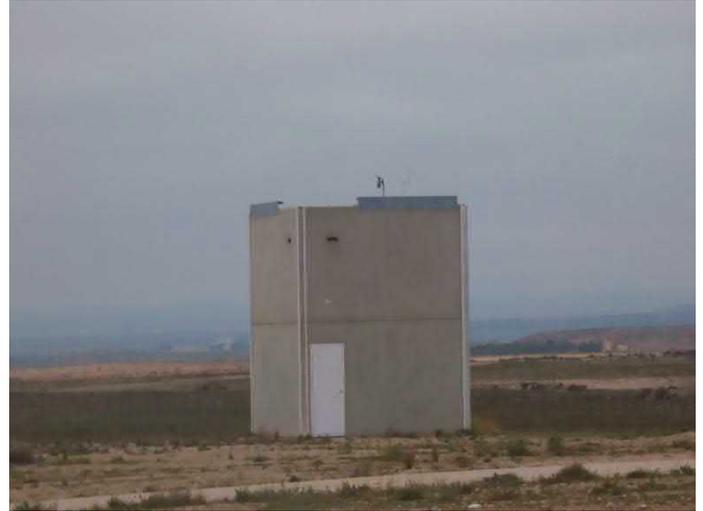
Durante la fase de construcción, el promotor construyó un primillar siguiendo las indicaciones del Servicio de Biodiversidad del Gobierno de Aragón.

Imágenes 4 y 5. Primillar construido siguiendo las indicaciones del Servicio de Biodiversidad del Gobierno de Aragón. En él se está recreado el ambiente de colonia.

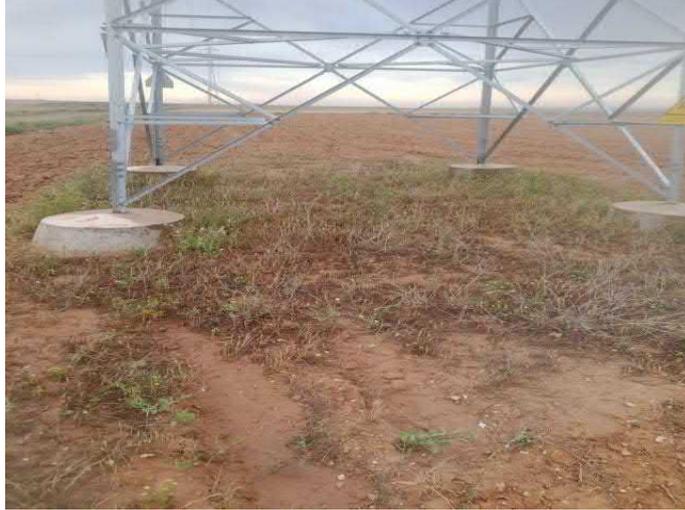
Los terrenos ubicados bajo los apoyos de la LAAT, son colonizados de manera espontánea por vegetación natural.

Imagen 7. Área de la base del apoyo de la LAAT, colonizada de manera espontánea por vegetación natural.

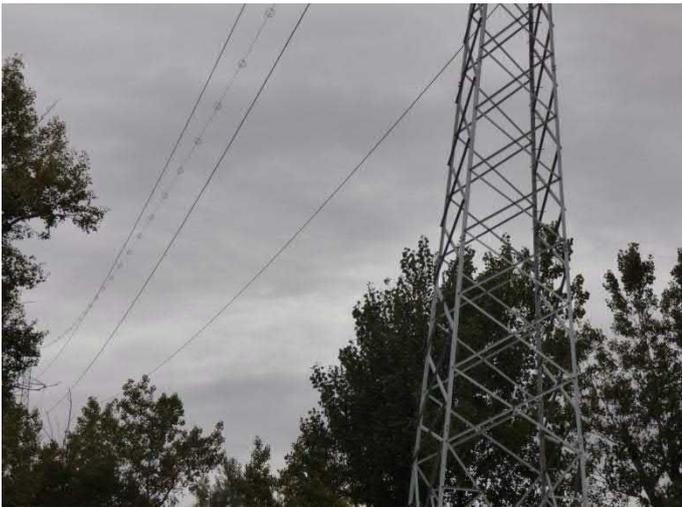
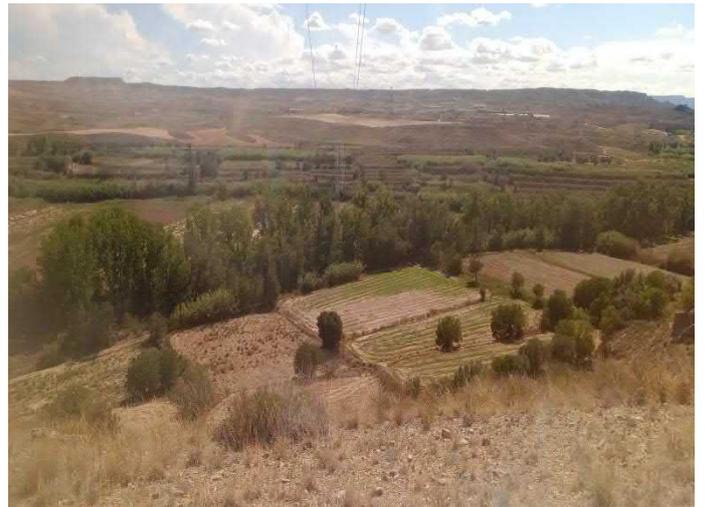
Desde el comienzo de explotación, se ha visitado mensualmente el punto de cruce de la LAAT sobre el río Martín, con el objetivo de realizar el seguimiento del desarrollo de la vegetación bajo el tendido eléctrico.

Imágenes 8 y 9. Punto de cruce de la LAAT SET "Almochuel" – SET "Híjar" sobre el río Martín, observado desde el punto ubicado al Sur (fotografía izquierda) y observado desde el punto ubicado al Norte (fotografía derecha).

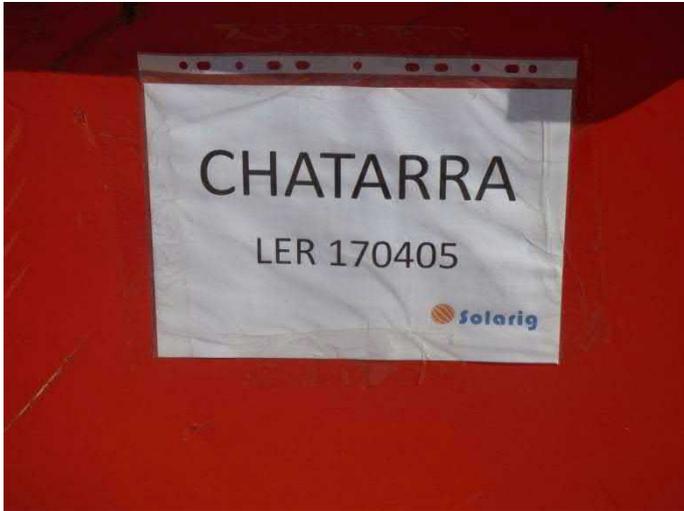
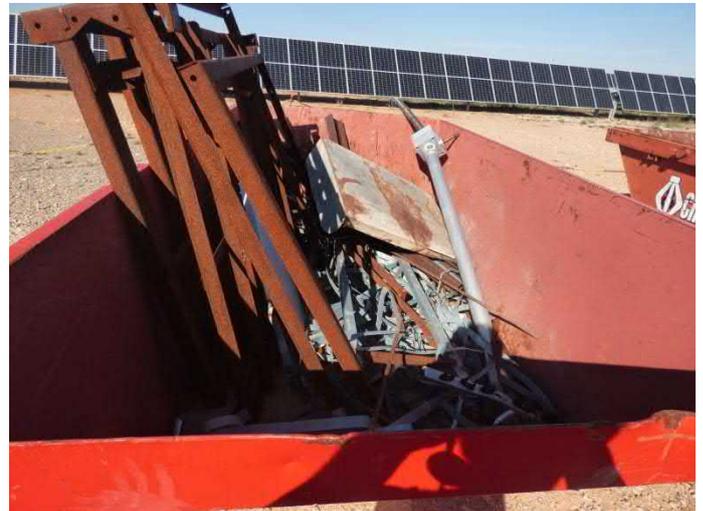
Imágenes 10 y 11. Etiquetado del contenedor del residuo no peligroso "chatarra" (fotografía izquierda). Residuos en el interior del contenedor (fotografía derecha).

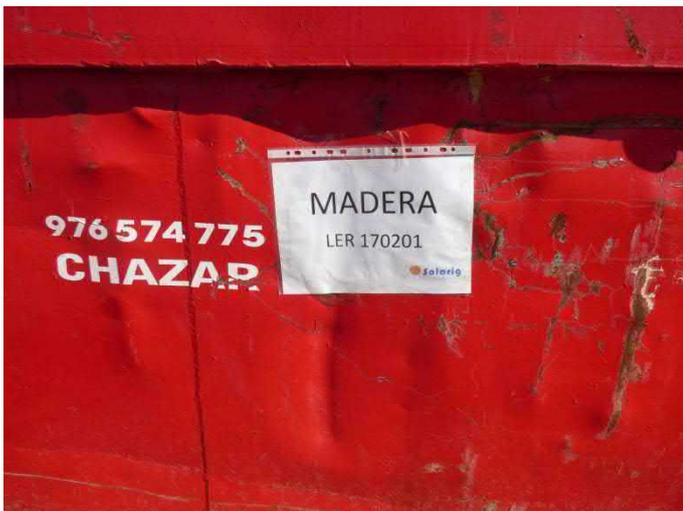
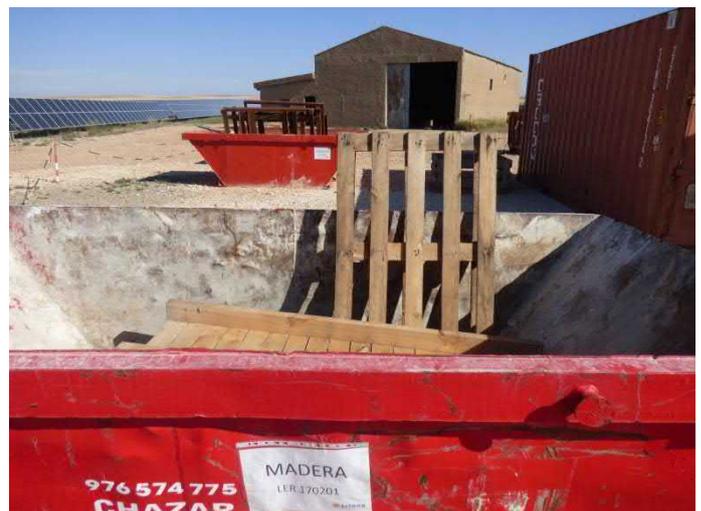
Imágenes 12 y 13. Etiquetado del contenedor del residuo no peligroso "madera" (fotografía izquierda). Residuos en el interior del contenedor (fotografía derecha).

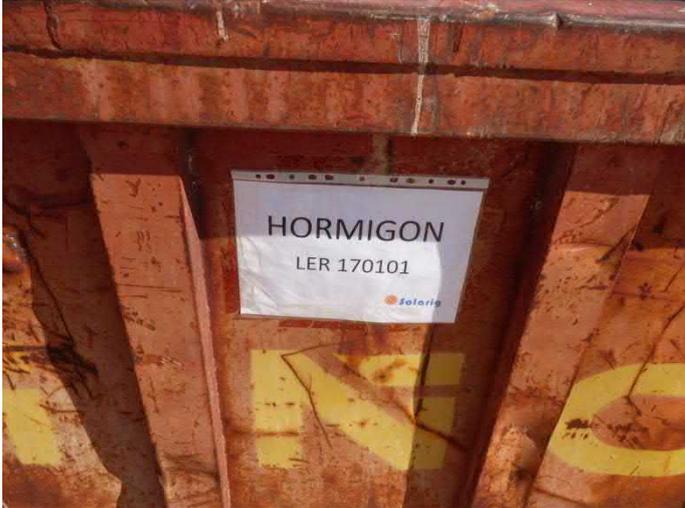
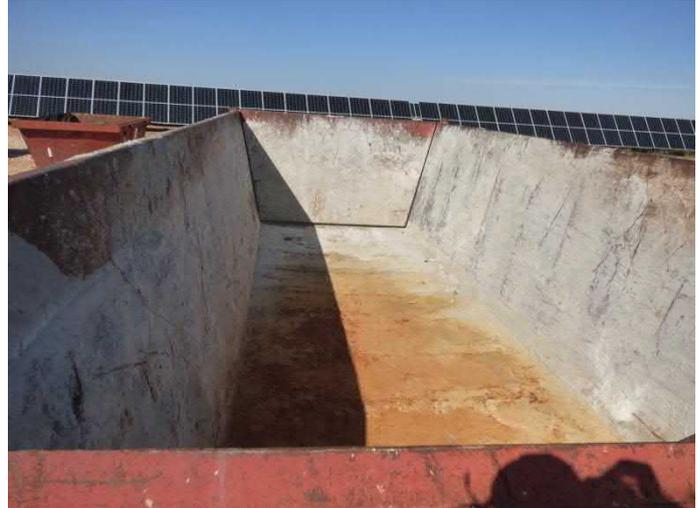
Imágenes 14 y 15. Etiquetado del contenedor del residuo no peligroso "hormigón" (fotografía izquierda). Residuos en el interior del contenedor (fotografía derecha).

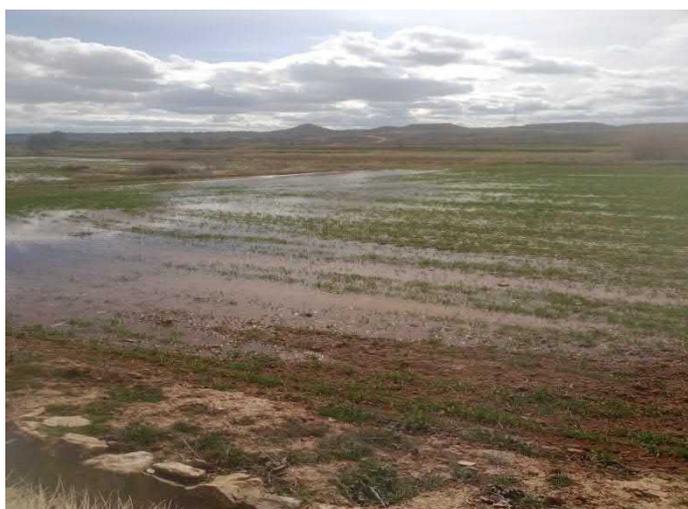
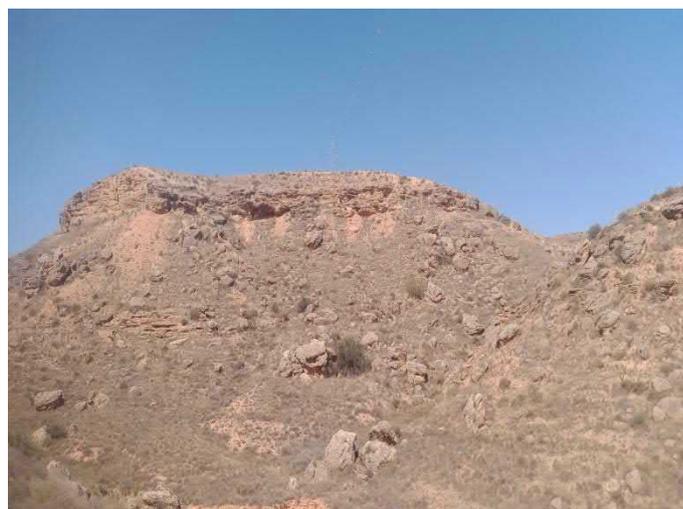
- Alrededores del apoyo AP 49 y tramo entre los apoyos AP 59 – AP 61. Ambos tramos trascurren en zona de humedales y vegetación de carrizo, por lo que en determinadas épocas del año se inundan dificultando la prospección.

- Tramo entre los apoyos AP 57 - AP 59. El técnico tiene que afrontar 3 desniveles de gran inclinación. Debido a ello, el tramo supone un riesgo para el técnico que lo obliga a separarse en algunos casos de la proyección de la LAAT. No obstante, todo el bando queda prospectado de manera visual.

Imágenes 16 y 17. Imagen izquierda, campo encharcado próximo al apoyo AP 49 durante la prospección de marzo. Imagen derecha, uno de los desniveles entre el apoyo AP 57 y AP 59. En la parte superior de la imagen se observa el apoyo AP 58.

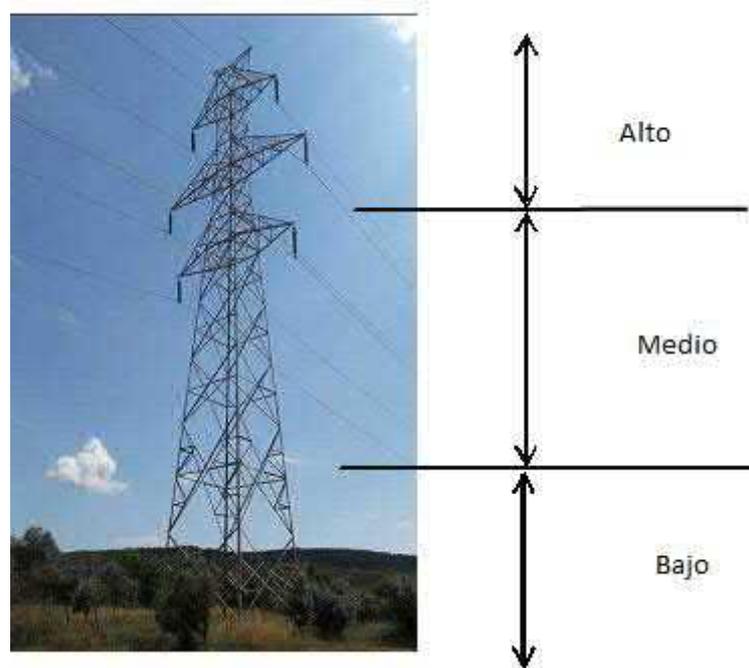
- Rango de altura baja (B). Por debajo del cableado y de riesgo moderado (<20 m).
- Rango de altura media (M). En la franja ocupada por el cableado y de alto riesgo (20-70 m).
- Rango de altura alta (A). Por encima de la infraestructura eléctrica y bajo riesgo (>70 m).

Imagen 18. Categorías de alturas de vuelo.

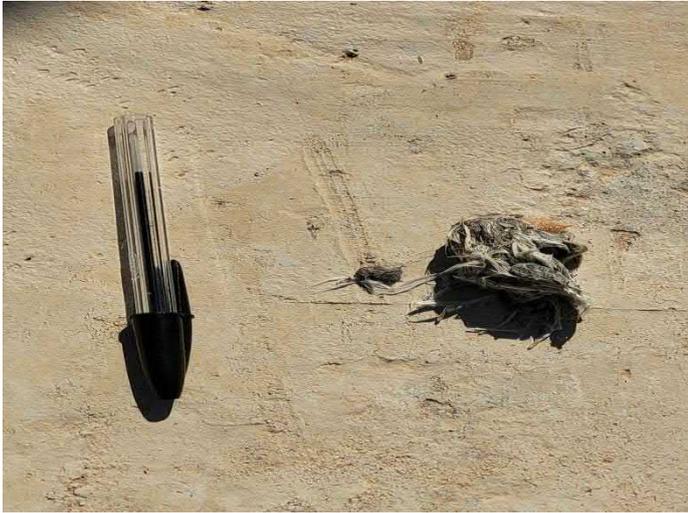
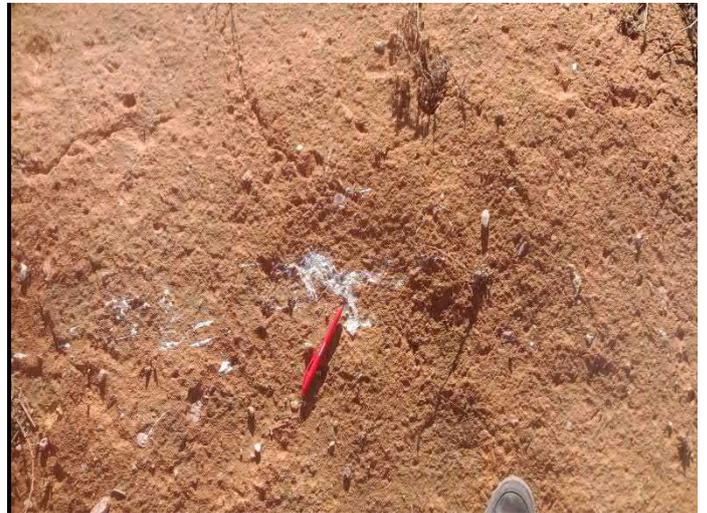
Imágenes 19 y 20. Egagrópila en la base de un apoyo (imagen izquierda), rastros de heces de aves entorno a la base del apoyo (imagen derecha).

- Mediante la observación de egagrópilas y marcas de alimentación, se ha podido determinar que algunos apoyos de la LAAT han sido usados como dormideros y zonas de alimentación por la avifauna local.

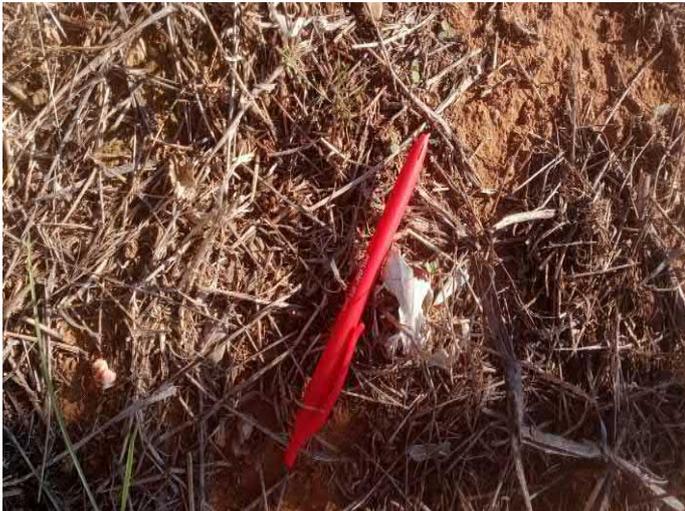
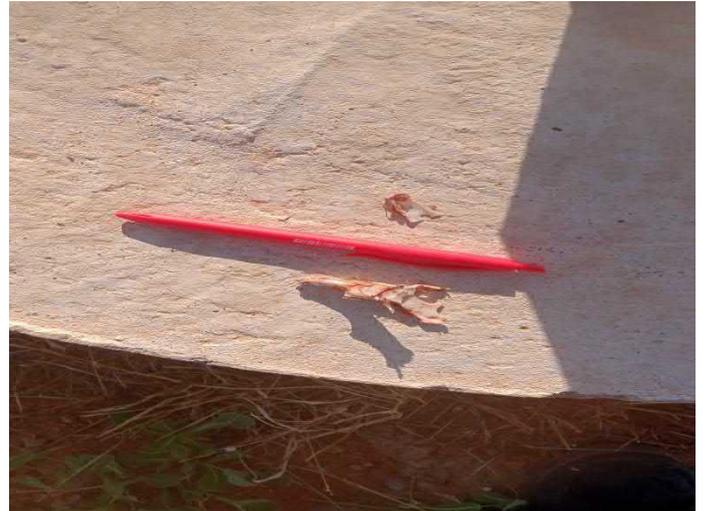
En la base del apoyo AP 14 se han localizado varios restos de alimentación. Debido a que a lo largo de las distintas prospecciones se han encontrado más rastros en la misma ubicación, se intuye que la zona es un comedero habitual de córvidos como cuervo grande y chova piquirroja.

Imágenes 21 y 22. Restos de alimentación entorno a la base del apoyo AP 14. Los restos pertenecen principalmente a fragmentos óseos de conejo.

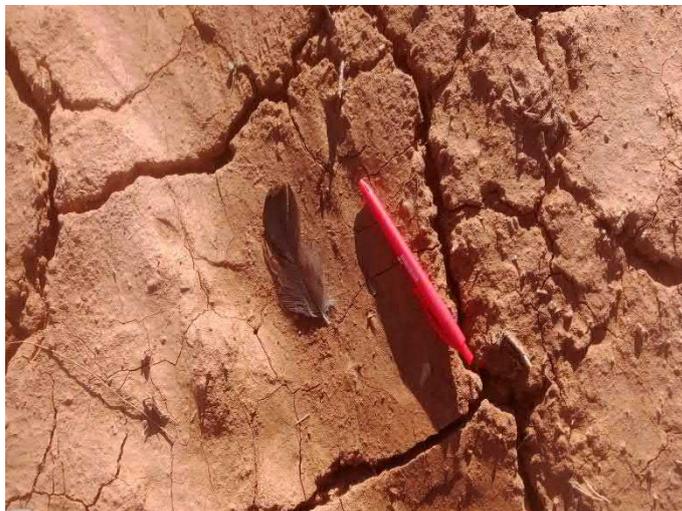
Entre los apoyos AP 13 y AP 14 se ha localizado una pluma. Al no observarse más plumas en las proximidades, se desconoce si procedía de un ave depredada o de un ave posada en las proximidades.

Imagen 23. Pluma encontrada entre el apoyo AP13 y AP14.
