# INFORME CUATRIMESTRAL FASE EXPLOTACIÓN 3º INFORME - 3º AÑO

## VIGILANCIA AMBIENTAL PE MONLORA V

<b>Nombre de la instalación:</b>	PE Monlora V
<b>Provincia/s ubicación de la instalación:</b>	Zaragoza
<b>Nombre del titular:</b>	Fuerzas Energéticas del Sur de Europa XVII, S.L.
<b>CIF del titular:</b>	B-87822656
<b>Nombre de la empresa de vigilancia:</b>	Athmos Sostenibilidad SL
<b>Tipo de EIA:</b>	Ordinaria
<b>Informe de FASE de:</b>	EXPLOTACIÓN
<b>Periodicidad del informe según DIA:</b>	Cuatrimstral
<b>Año de seguimiento nº:</b>	AÑO 3
<b>Nº de informe y año de seguimiento:</b>	INFORME nº3 del AÑO 3
<b>Periodo que recoge el informe:</b>	DICIEMBRE 2022-MARZO 2023

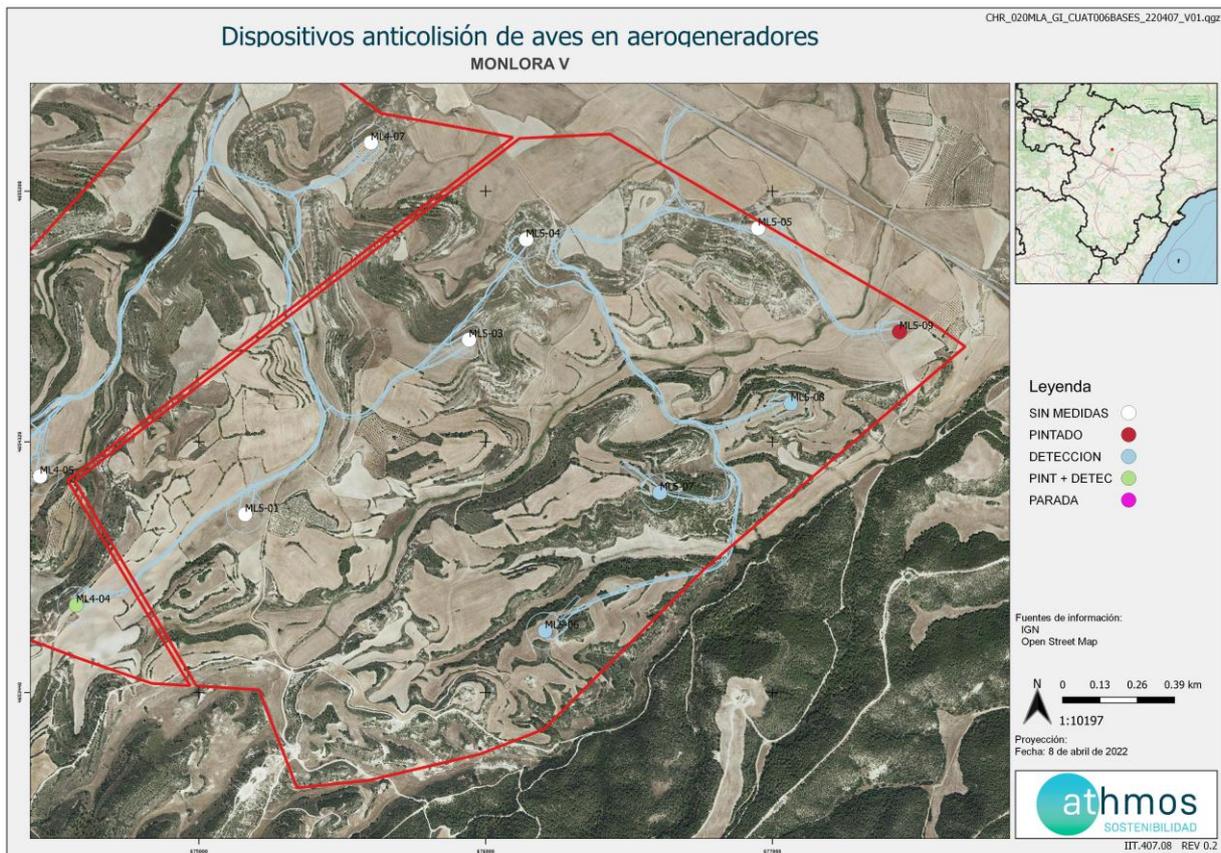
En base al informe propuesta y la resolución emitida por el INAGA, se instalaron dispositivos detección-disuasión en los aerogeneradores ML5-06, ML5-07 y ML5-08. Las tipologías de estas medidas de innovación se pueden clasificar en: sistemas de detección y disuasión (DD) y pintado de palas (PP). En el mapa anterior se muestran los aerogeneradores con estas medidas aplicadas.

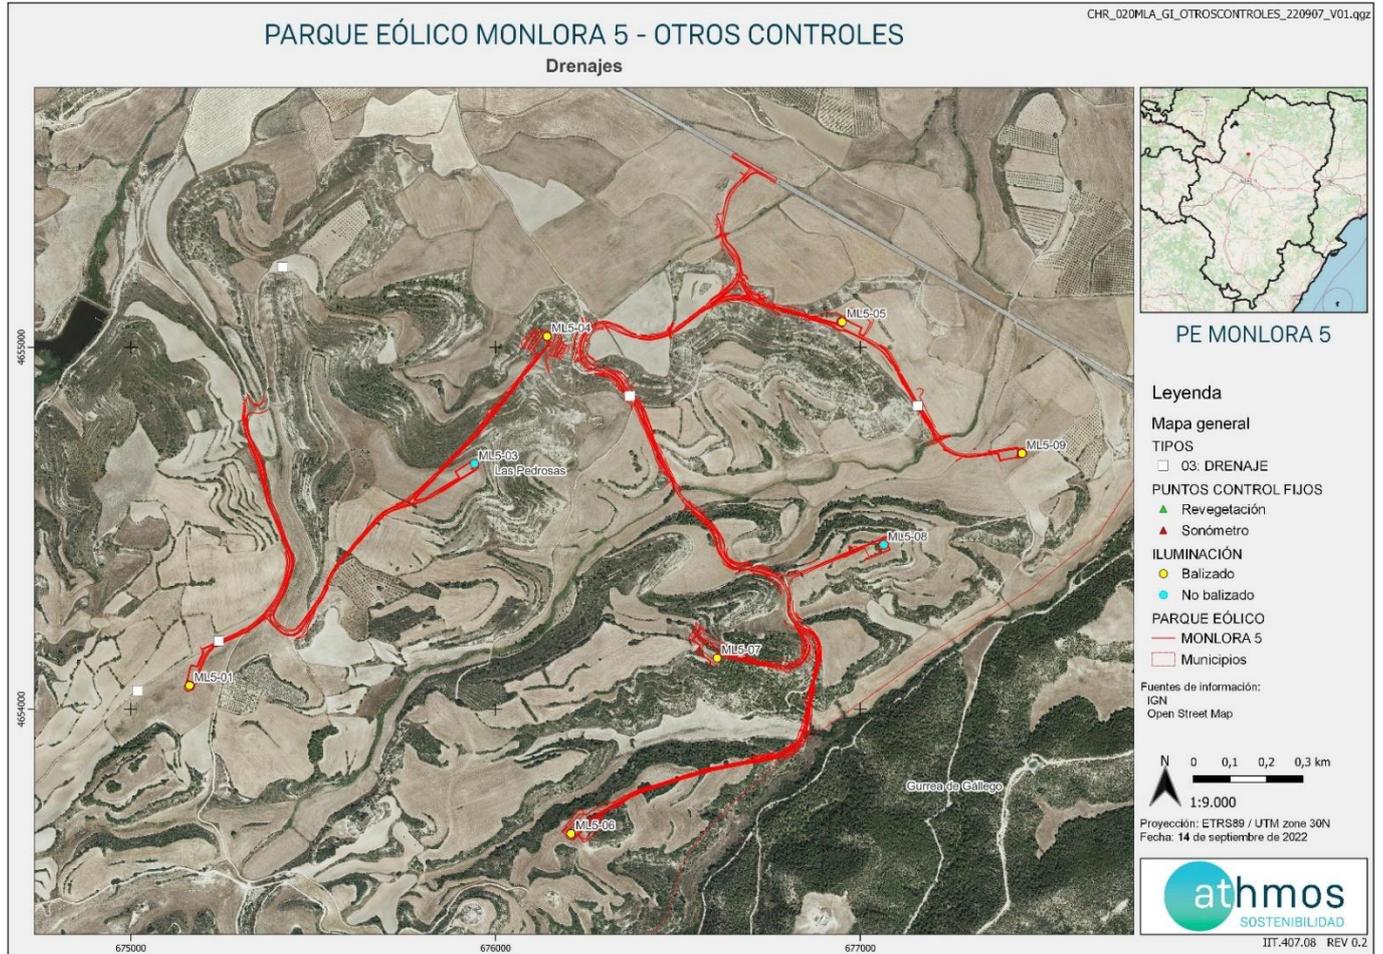
Fig. 1 Puntos detectados con drenajes deficientes o encharcamientos en el parque eólico Monlora V. Fuente: Elaboración propia.

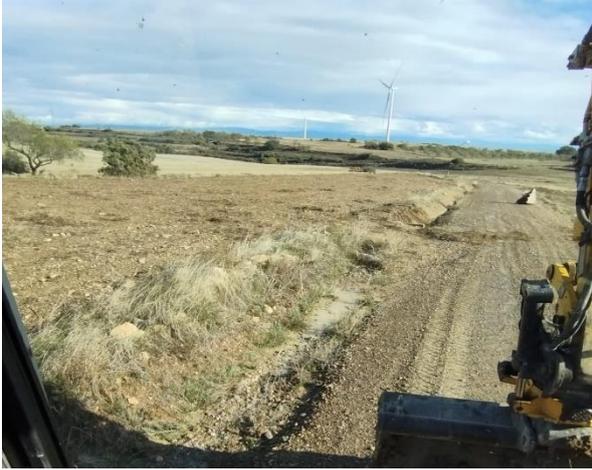
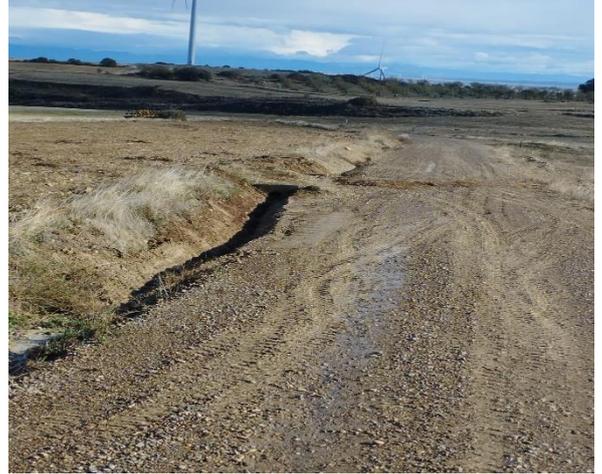
Figura 1: Tubo de drenaje taponado por sedimentos en vial de acceso al aero ML5.01 antes y después de los trabajos de limpieza.

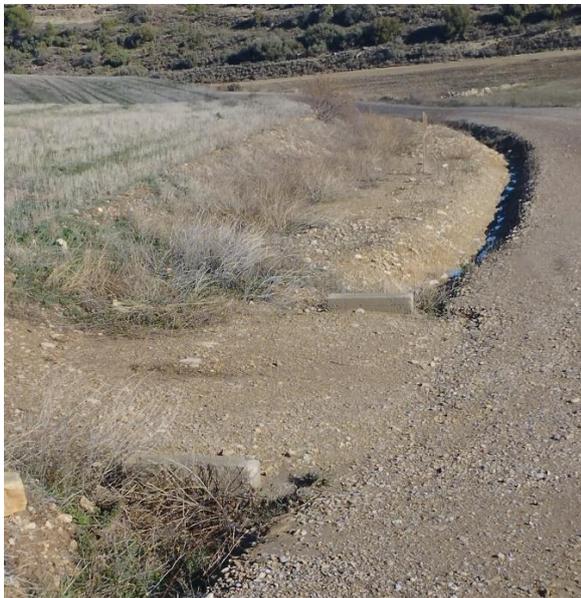
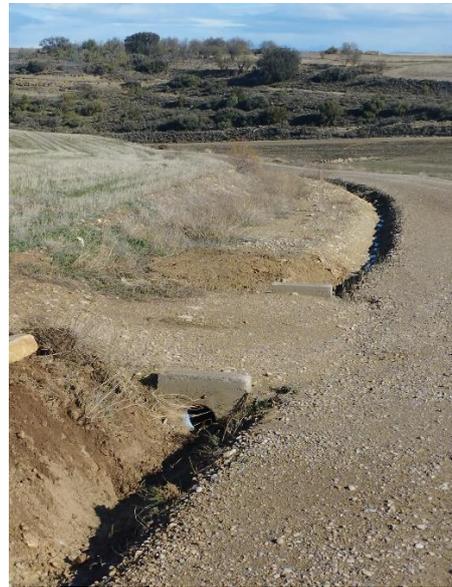
Figura 2: Tubo de drenaje taponado por sedimentos en vial de acceso al aero ML5.01 antes y después de los trabajos de limpieza.

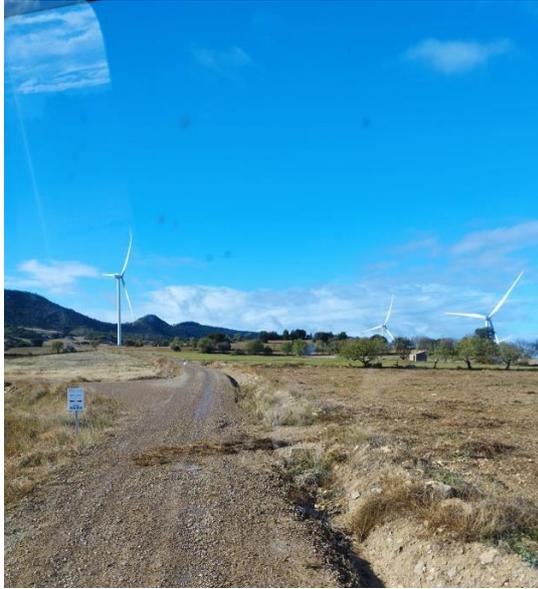
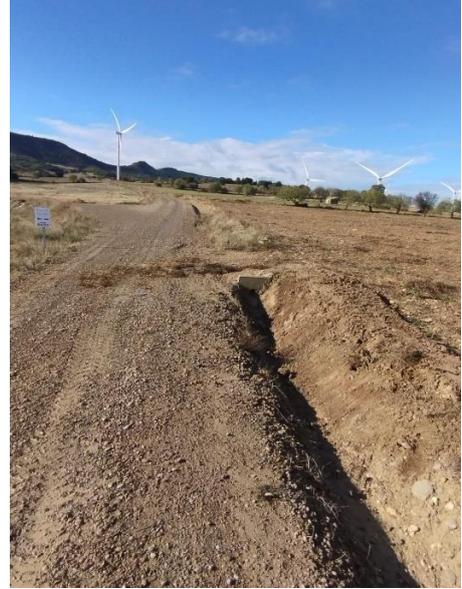
Figura 3: Tubo de drenaje taponado por sedimentos en vial de acceso al aero ML5.01 antes y después de los trabajos de limpieza.

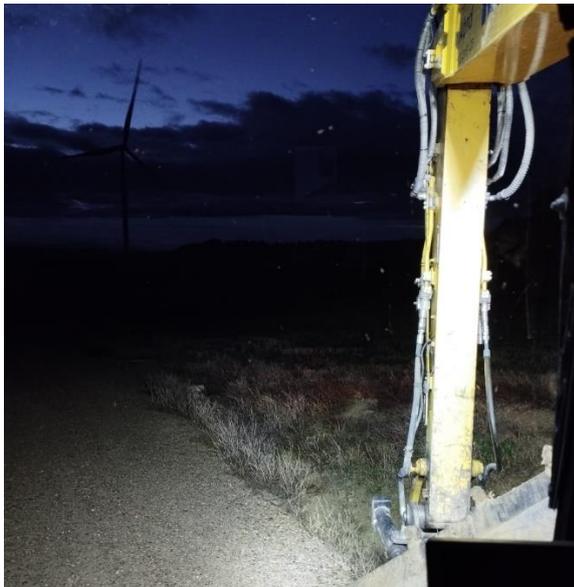
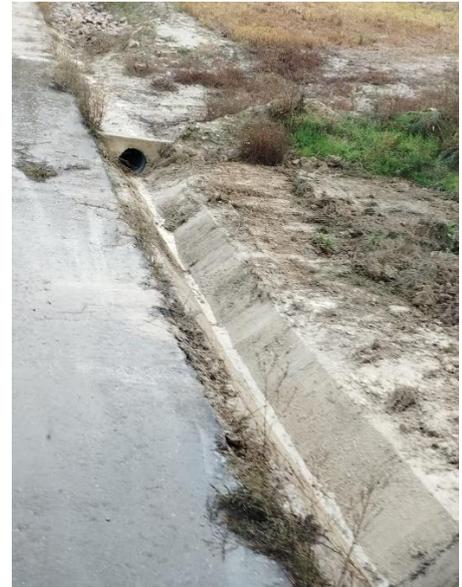
Figura 4: Tubo de drenaje semitaponado con vegetación arbustiva en vial de acceso al aero ML5.05 antes y después de los trabajos de limpieza.

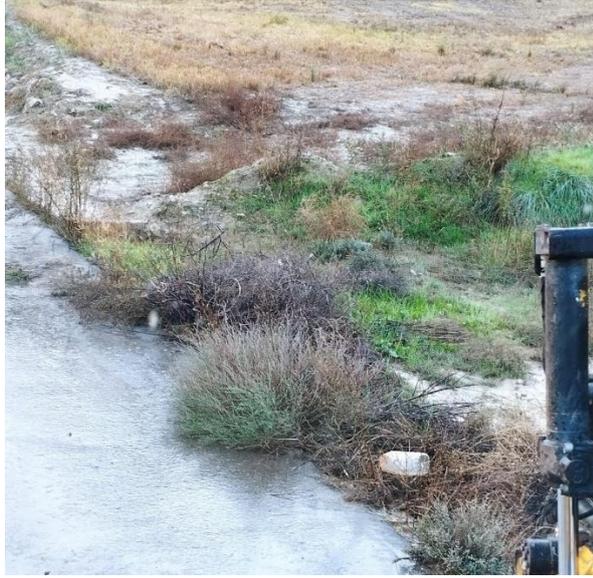
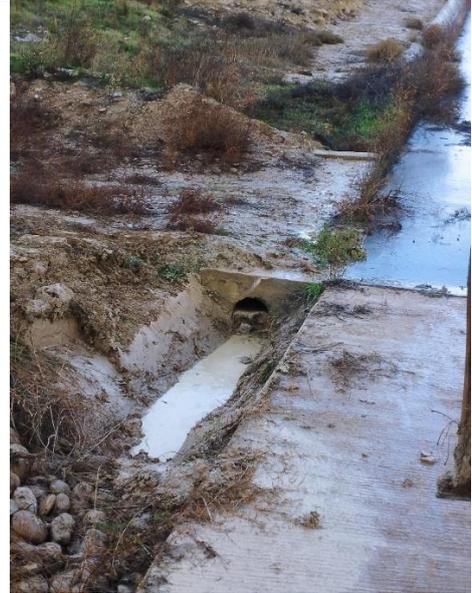
Figura 5: Tubo de drenaje semitaponado con vegetación arbustiva en vial de acceso al aero ML5.06 antes y después de los trabajos de limpieza.

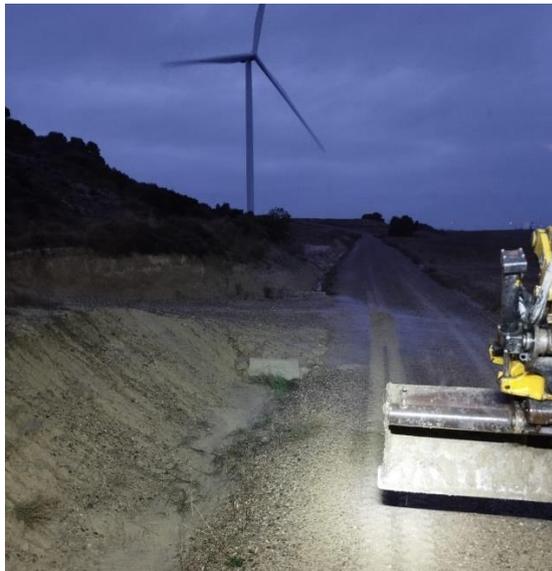
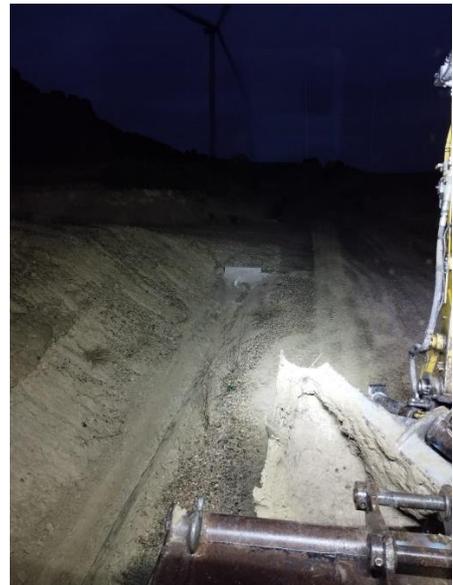
Figura 6: Tubo de drenaje taponado por vegetación arbustiva en vial de acceso al aero ML5.09 antes y después de los trabajos de limpieza.

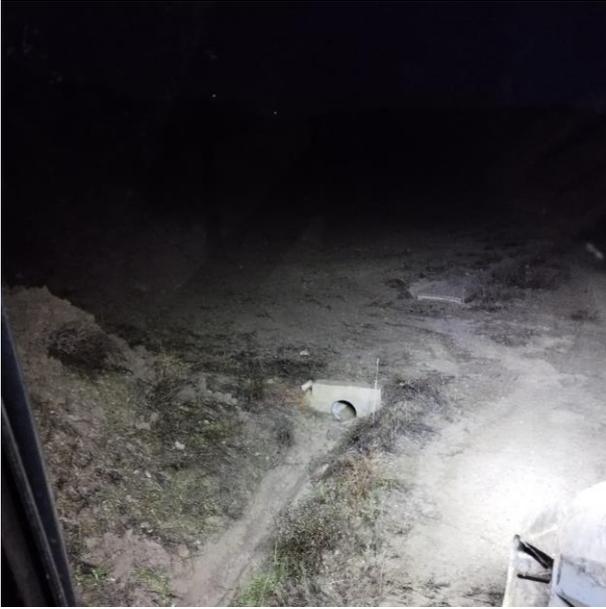
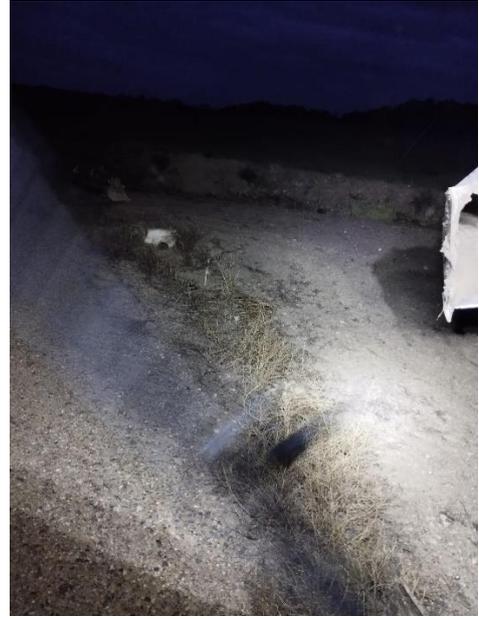
*Figura 7: Tubo de drenaje taponado con sedimentos en vial de acceso al aereo ML5.09 antes y después de los trabajos de limpieza.*

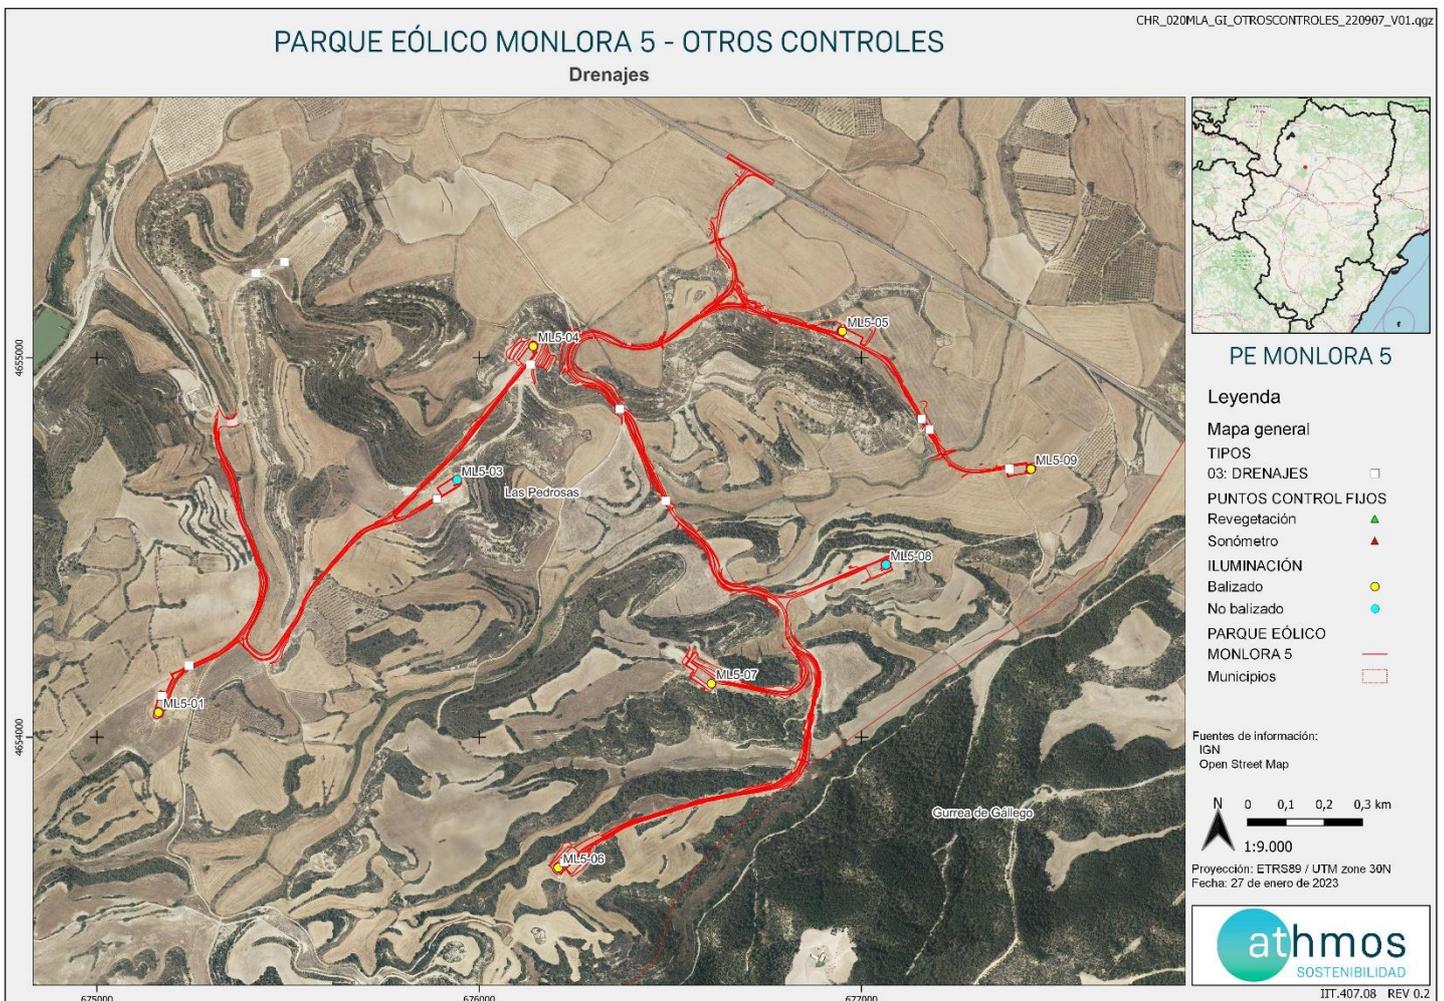
Fig. 1 Puntos detectados con drenajes deficientes o encharcamientos en el parque eólico Monlora 5. Fuente: Elaboración propia.

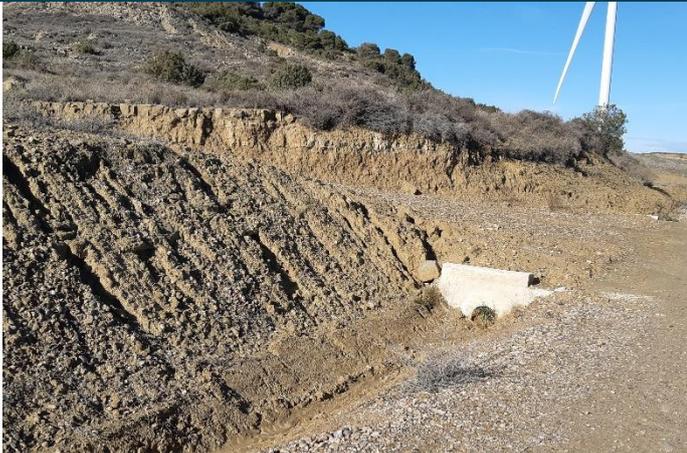
Fig. 1 Tubo de drenaje semitaponado con sedimentos en vial de acceso al aéro ML5.09. Fuente: Elaboración propia

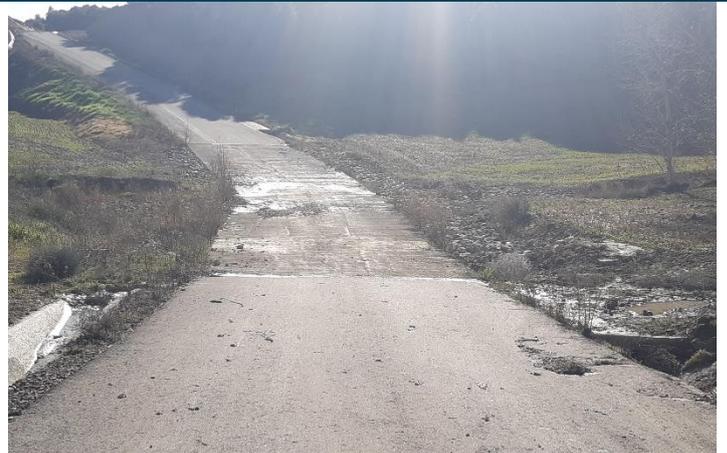
Fig. 2 Encharcamiento en vado en vial de acceso al aéro ML5.08. Fuente: Elaboración propia

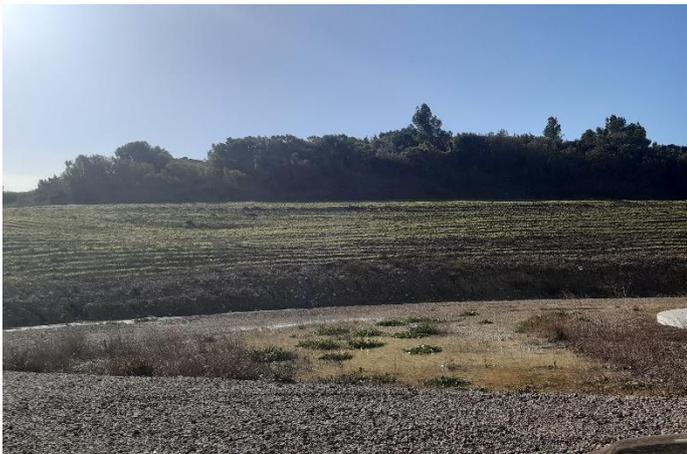
Fig. 2 Encharcamiento en cimentación del aéro ML5.06. Fuente: Elaboración propia

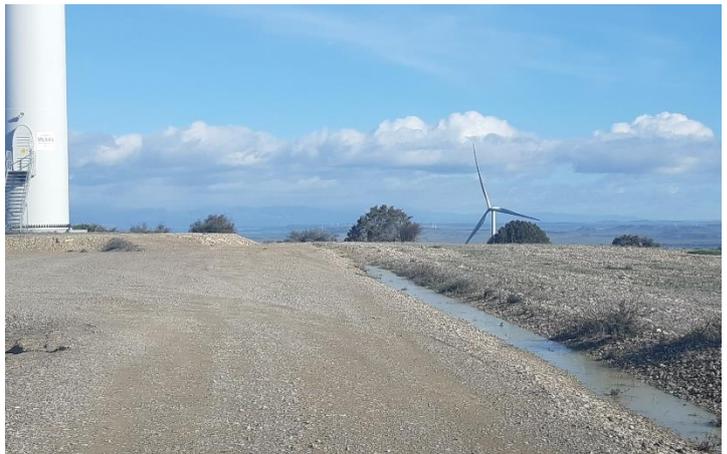
Fig. 2 Encharcamientos en margen de plataforma del aéro ML5.03. Fuente: Elaboración propia

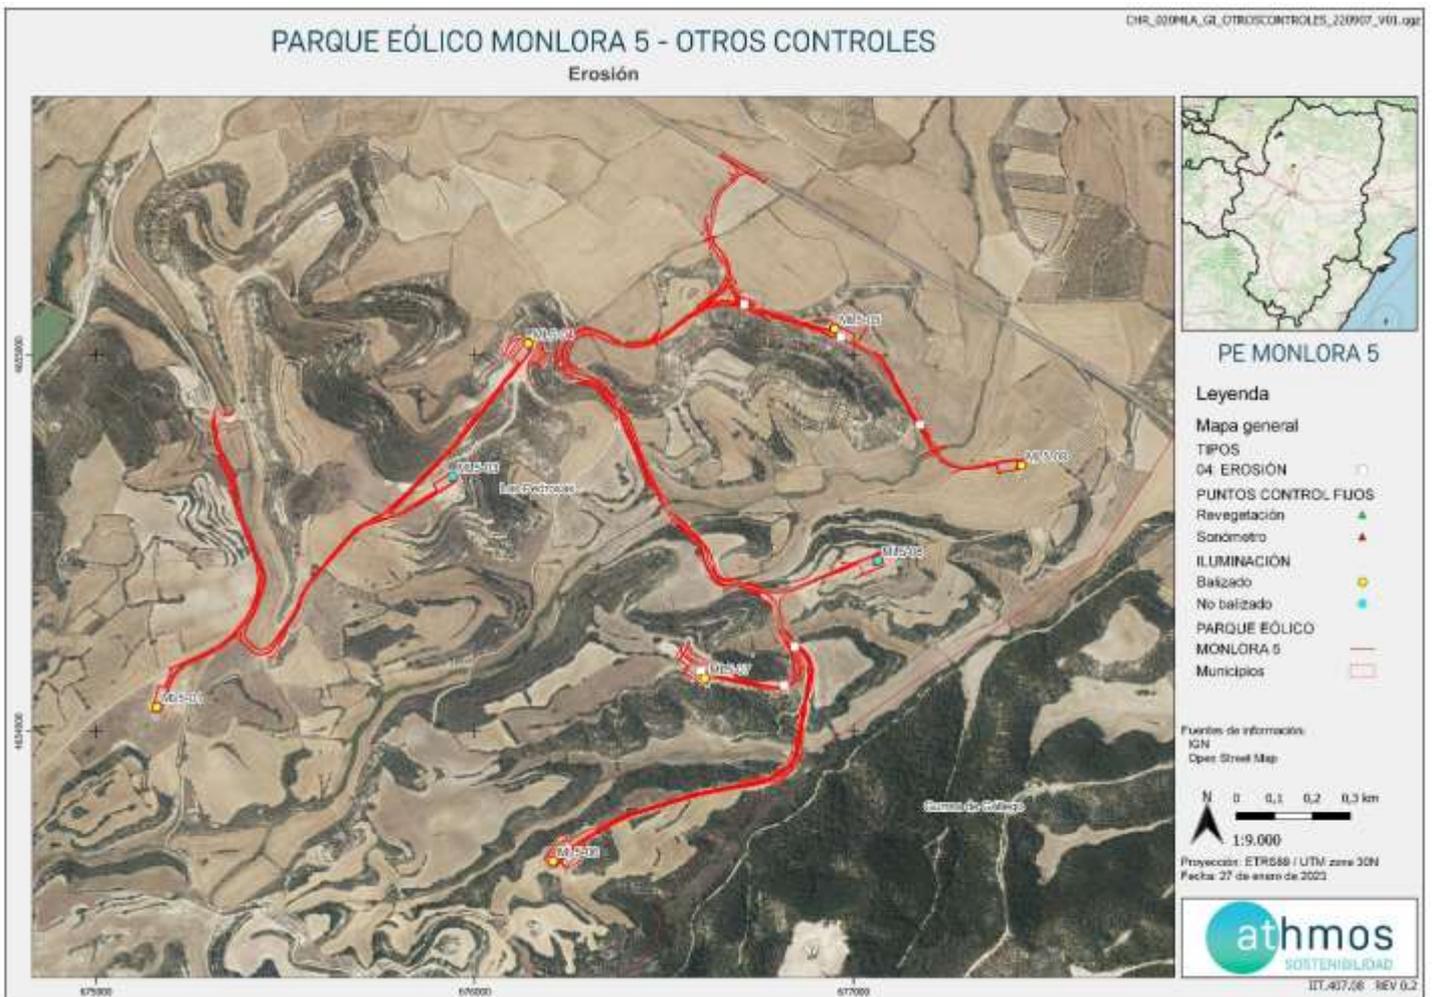
Fig. 1 Puntos detectados con degradación erosiva en el parque eólico Monlora 5 del Clúster Monlora. Fuente: Elaboración propia.

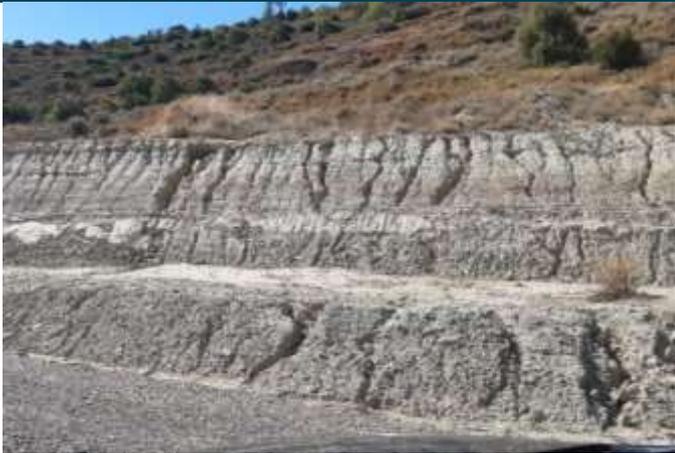
Fig. 1 Erosión hídrica en materiales margo-calizos del talud de desmonte del vial de acceso a ML5.05. Fuente: Elaboración propia

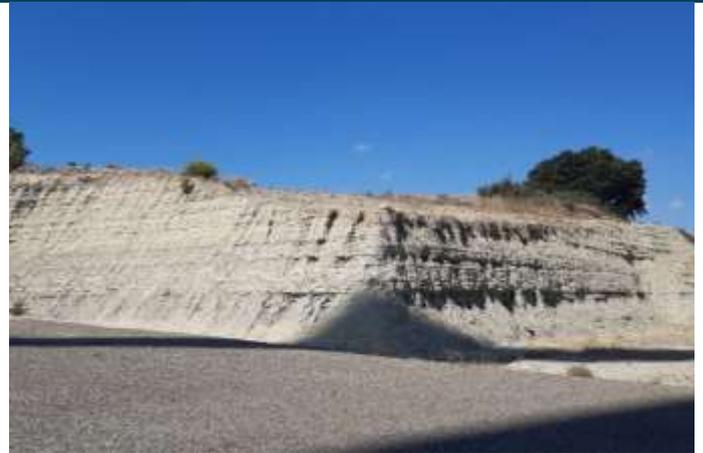
Fig. 2 Erosión hídrica en materiales margo-calizos del talud de desmonte de la plataforma del aero MLA5.07. Elaboración propia

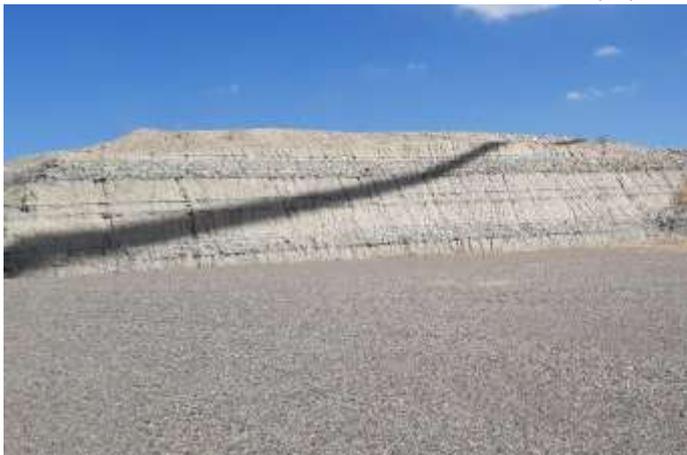
Fig. 3 Erosión hídrica en materiales margo-calizos del talud de desmonte de plataforma del aero ML5.04. Fuente: Elaboración propia

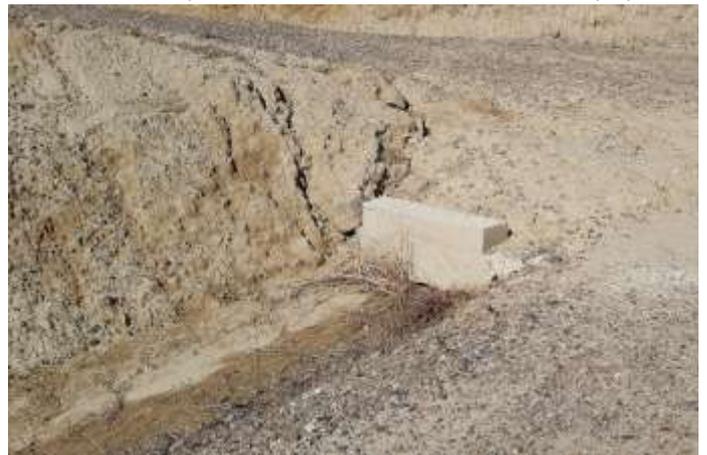
Fig. 4 Erosión hídrica en materiales margosos del talud de desmonte del vial de acceso al aero ML5.09. Fuente: Elaboración propia

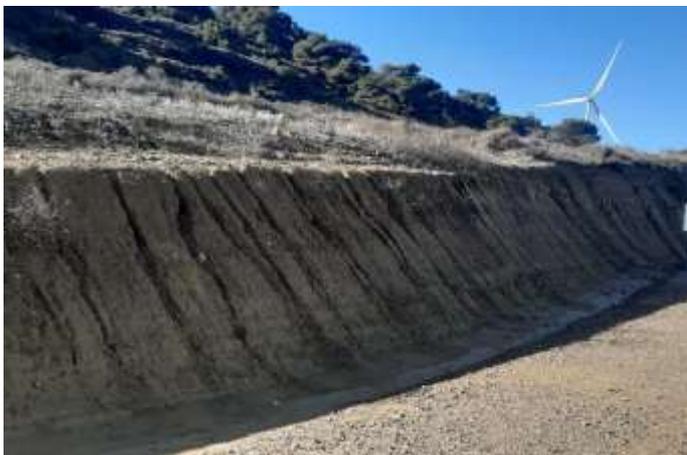
Fig. 5 Erosión hídrica en materiales margosos del talud de desmonte de plataforma del aero ML5.05. Fuente: Elaboración propia

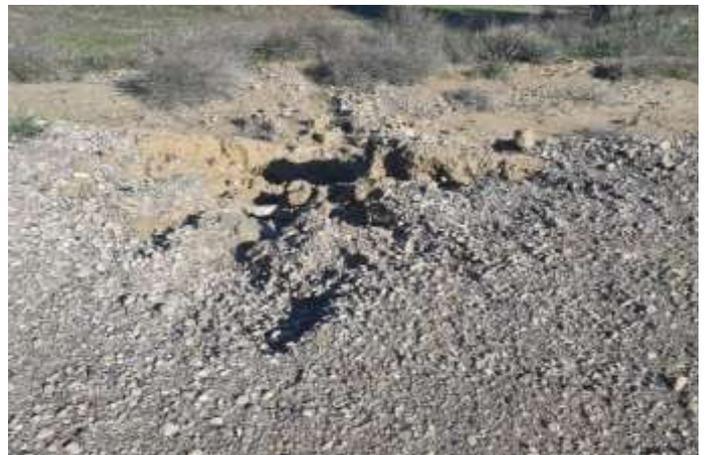
Fig. 6 Socavón en vial de acceso al aero ML5.08. Fuente: Elaboración propia
