Nombre de la instalación:	LAAT SET"ALMOCHUEL"-SET"HÍJAR"
Provincia/s ubicación de la instalación:	ZARAGOZA
Nombre del titular:	Implantación de Fuentes Energéticas de Origen Renovable ,S.L.
CIF del titular:	B99377616
Nombre de la empresa de vigilancia:	Técnicas Y Proyectos S.A.
Tipo de EIA:	Ordinaria
Informe de FASE de:	EXPLOTACION
Periodicidad del informe según DIA	Cuatrimestral
Año de seguimiento nº:	AÑO 1
Nº de informe y año de seguimiento:	INFORME nº2 del AÑO 1
Periodo que recoge el informe:	Diciembre 2021-Marzo2022

■ Mayo 2022

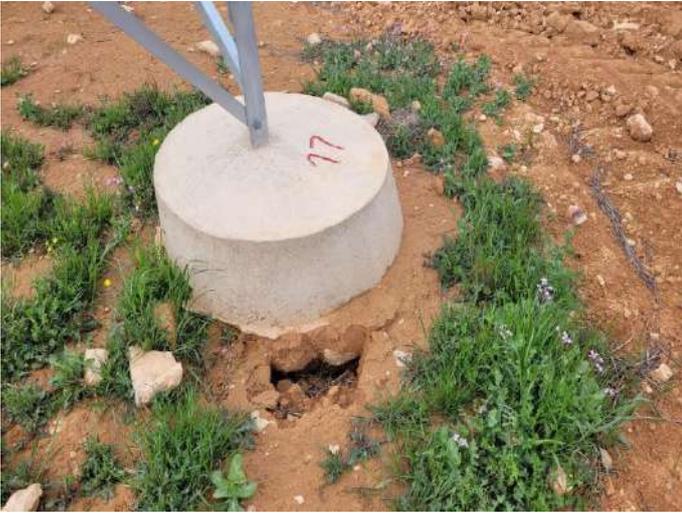
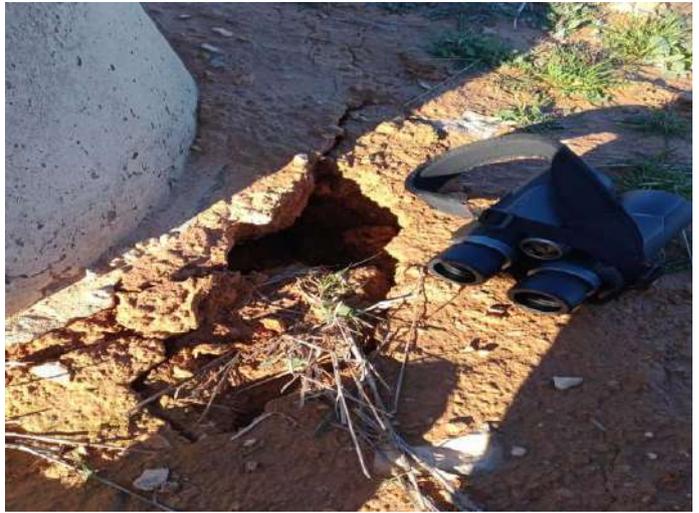
Durante los recorridos trimestrales únicamente se ha localizado 1 signo de erosión de **Clase 3** en la base del apoyo **AP17**.

La erosión es una consecuencia fruto de las infiltraciones de agua en una de las cuatro bases de las que se conforma el apoyo.

Imágenes 1 y 2: Oquedad desarrollada junto al apoyo AP17.

La erosión no condiciona el funcionamiento ni la estabilidad de la línea eléctrica ni la estabilidad de los apoyos. Se ha informado a la empresa encargada de la explotación de la LAAT, la cual baraja medidas como el rellenado y compactado de tierra en las superficies afectadas, y el monitoreamiento de su posterior evolución. Previsiblemente, dichas medidas se aplicarían durante el transcurso del siguiente cuatrimestre de explotación de la línea eléctrica (abril-julio).

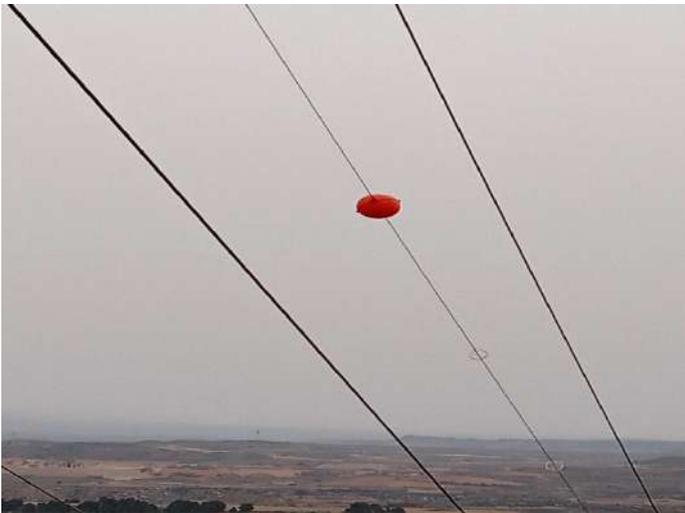
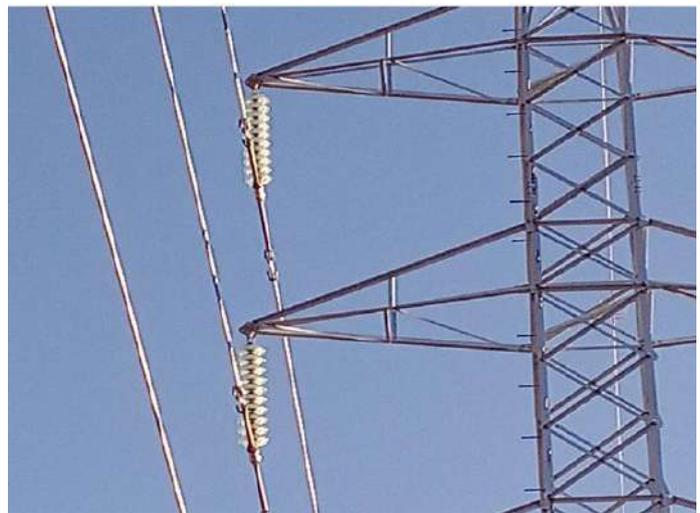
Tras los recorridos a lo largo de la banda de la LAAT se ha apreciado que como consecuencia de la radiación solar, las balizas salvapájaros han perdido el color naranja original, siendo actualmente de color blanco, el cual no afecta a su funcionalidad. Este cambio de tonalidad es común en las balizas. Así mismo no se aprecian signos de desgaste en las balizas esféricas ni en los aisladores.

Imágenes 3 y 4: Estado de conservación de baliza esférica (Izquierda), y aisladores (derecha)

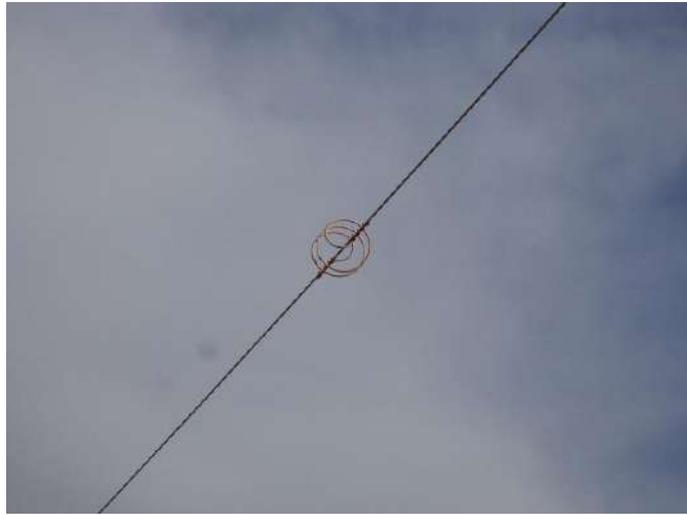
Imagen 5: Foto balizas espirales

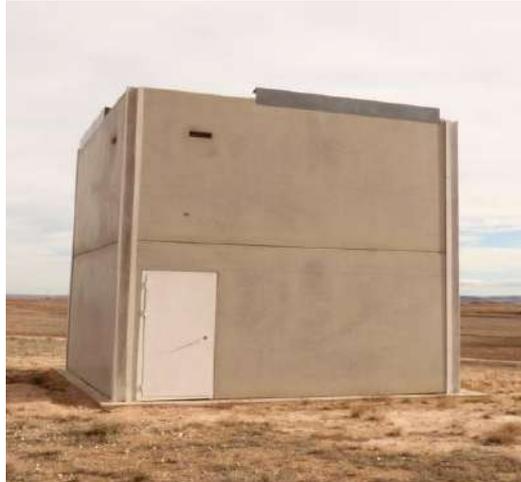
Durante la fase de construcción, el promotor construyó un primillar siguiendo las indicaciones del Servicio de Biodiversidad del Gobierno de Aragón. Tras haber inspeccionado el interior de dicho primillar, se puede confirmar que se encuentra en un adecuado estado de conservación, estando prevista la recreación del "ambiente de colonia" en las próximas campañas de reproducción.

Imagen 6: Primillar construido siguiendo las indicaciones del Servicio de Biodiversidad del Gobierno de Aragón

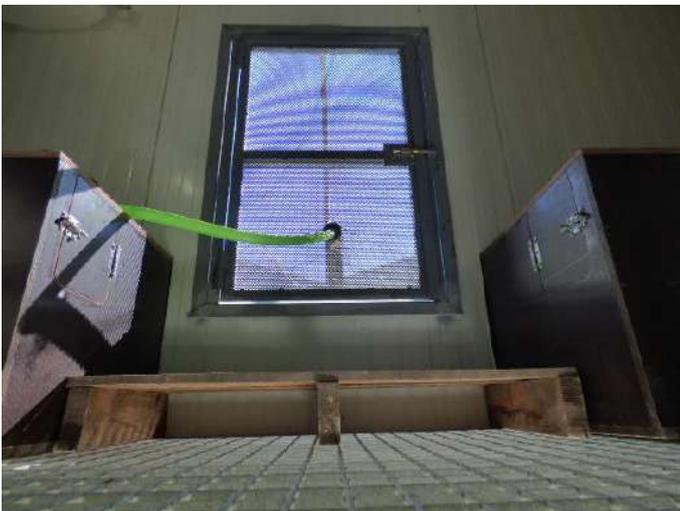
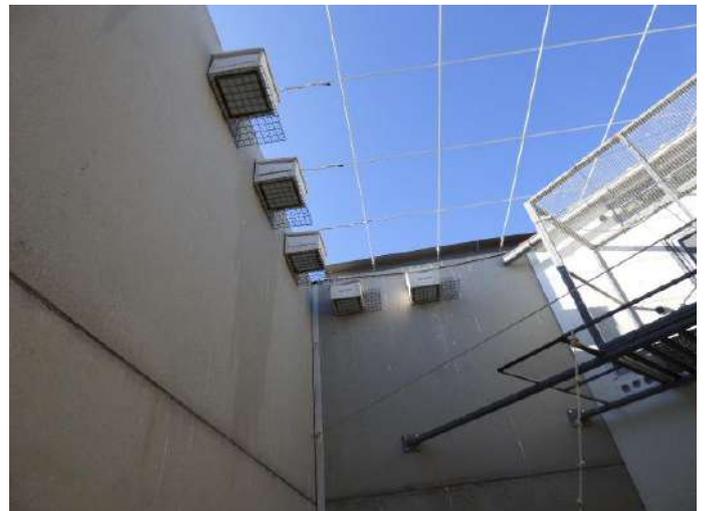
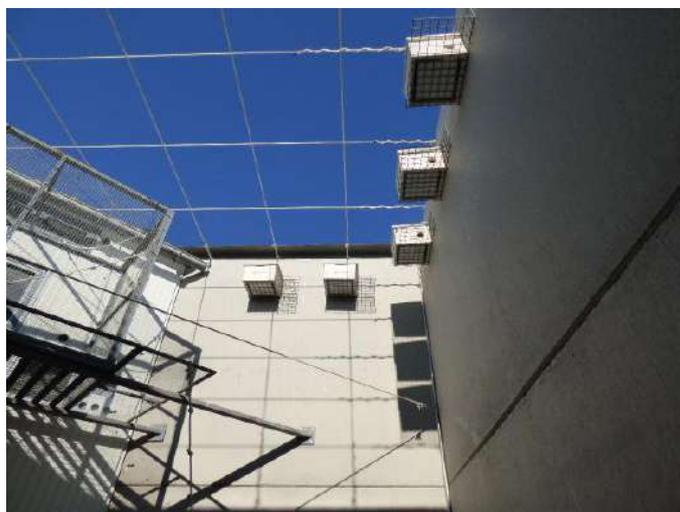
Imágenes 7, 8 y 9: Interior del primillar.

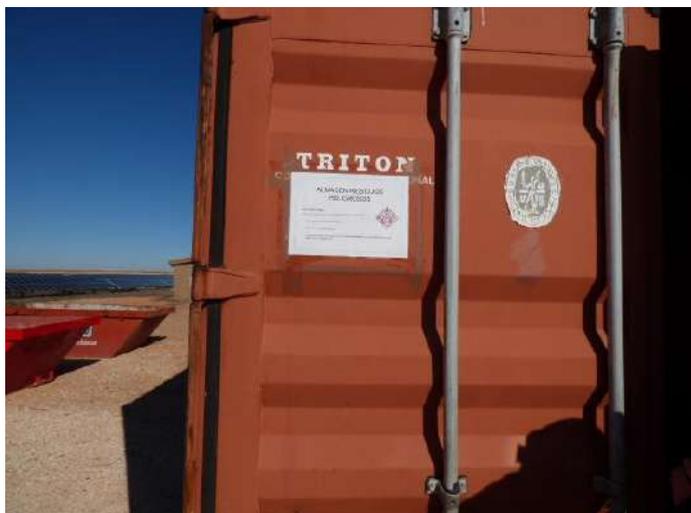
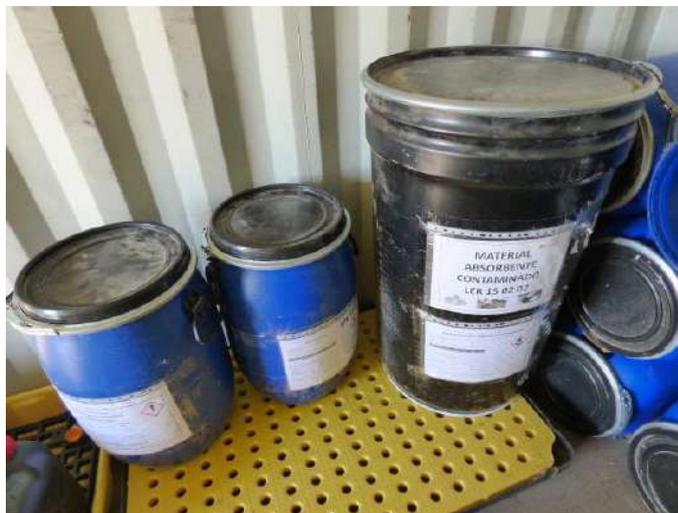
Se dispone de un punto limpio para la recogida de los residuos provenientes del mantenimiento y explotación de la línea eléctrica, ubicado en el parque fotovoltaico "Tambores I" en el término municipal de Almochuel. En él se encuentran contenedores homologados para el almacenamiento temporal de los residuos.

Imágenes 10 y 11: Exterior del punto limpio identificado y contenedores homologados y adecuadamente identificados para el depósito de residuos peligrosos.

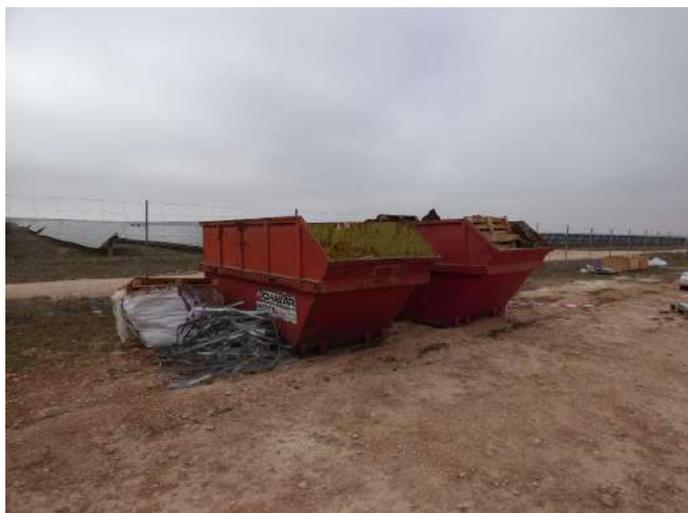
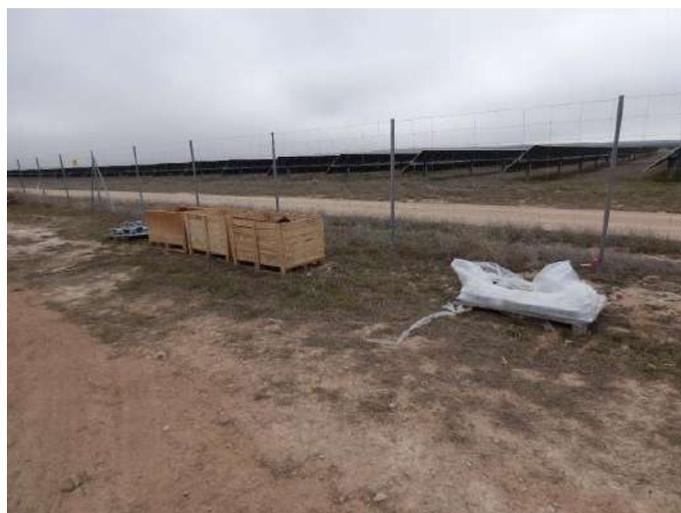
Los contenedores de residuos peligrosos se encuentran homologados e identificados con sus pegatinas correspondientes. No es el caso de los contenedores de residuos no peligrosos, que no se encuentran adecuadamente identificados, por lo que se informó a la empresa gestora de la línea eléctrica para que procediese a su identificación.

Imágenes 12 y 13: Contenedor de residuos no peligrosos sin el etiquetado correspondiente (izquierda). Residuos de obra depositados fuera del contenedor (derecha).

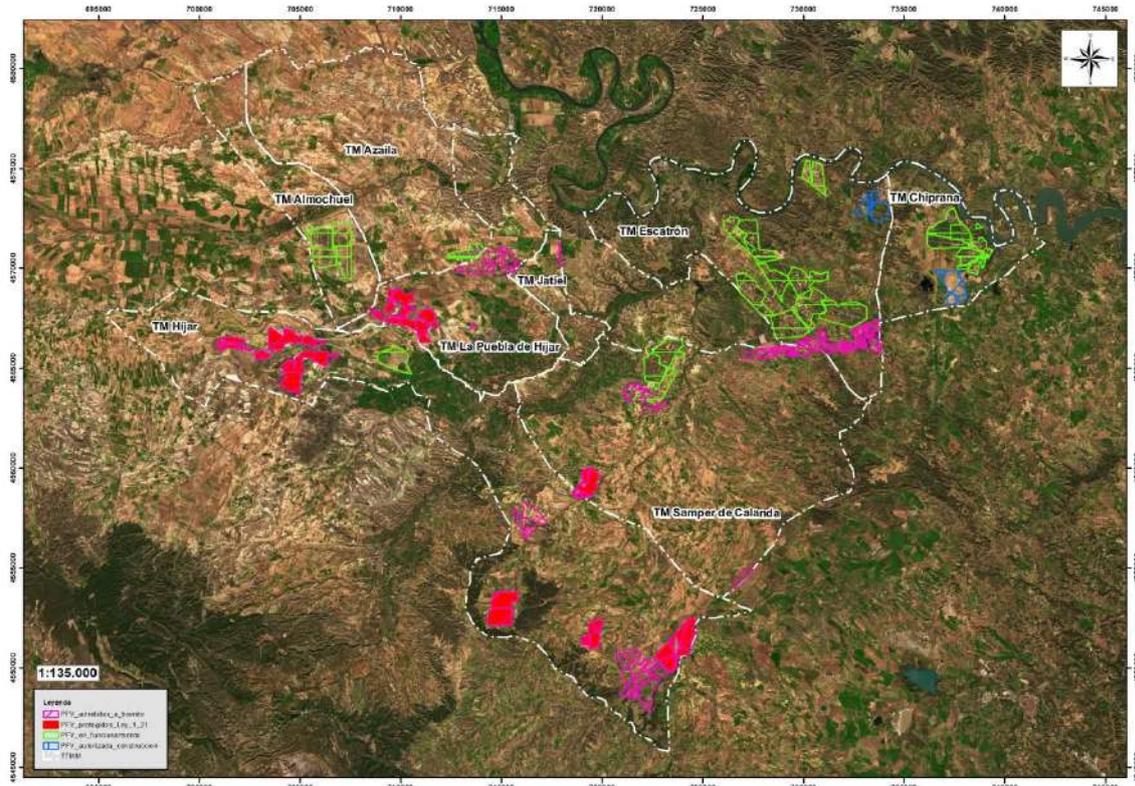
Figura 2: Plantas fotovoltaicas proyectadas y existentes en los términos municipales indicados

En la siguiente imagen se puede observar, las plantas fotovoltaicas proyectadas y existentes en los términos municipales precitados:

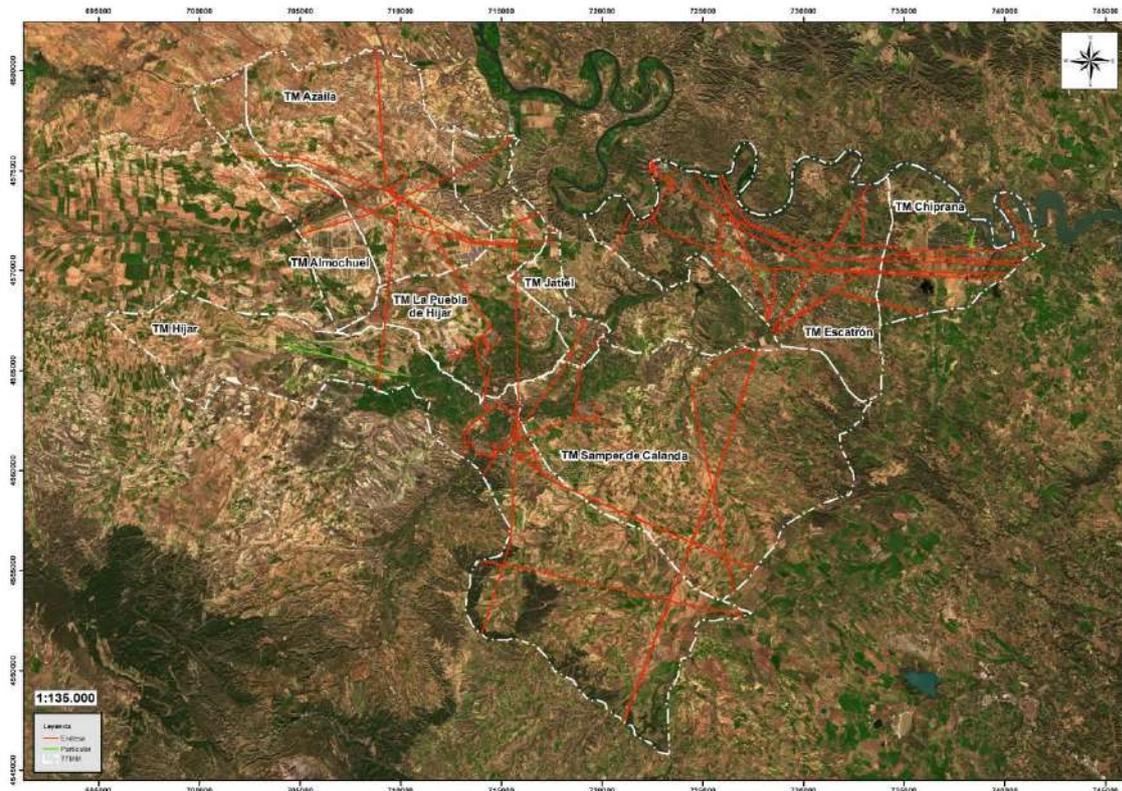
Figura 3: Trazados de las líneas eléctricas existentes en los términos municipales indicados

En la siguiente imagen se puede observar, las líneas eléctricas existentes en los términos municipales precitados:

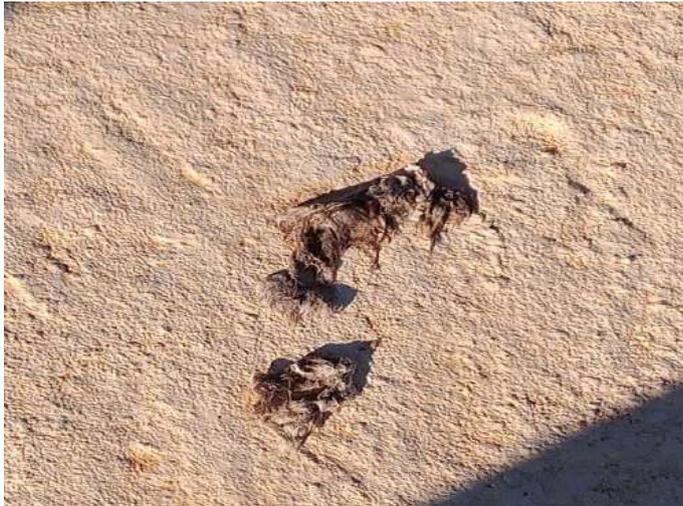
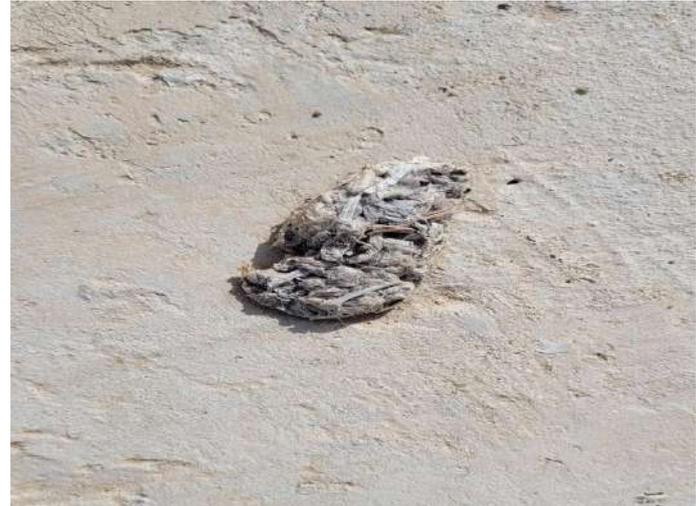
Imágenes 15 y 16: Egagrópila en el Apoyo AP8 durante el 2ºT (izquierda), y en el apoyo AP45 durante el recorrido en 3ºT (derecha).

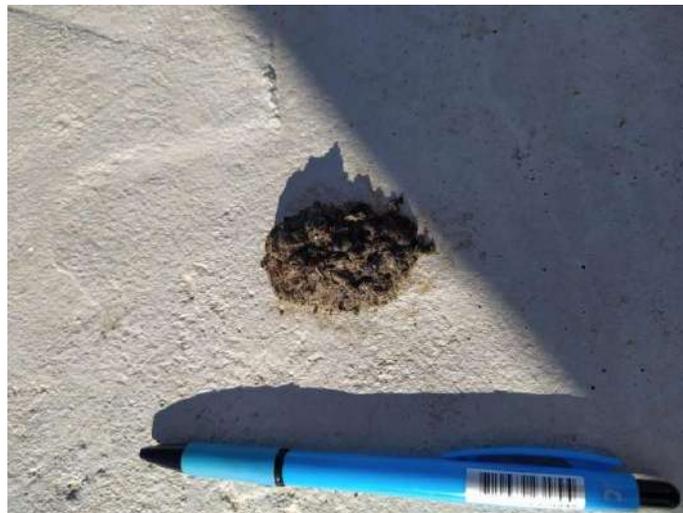
Imagen 17: Egagrópila en el apoyo AP43 (2ºT).

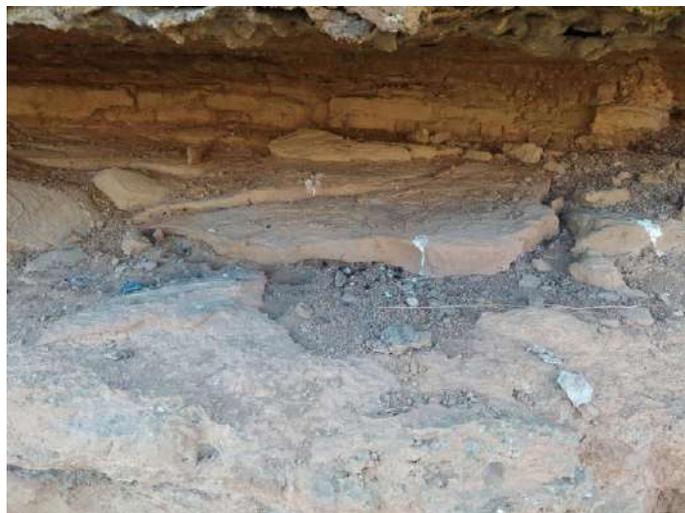
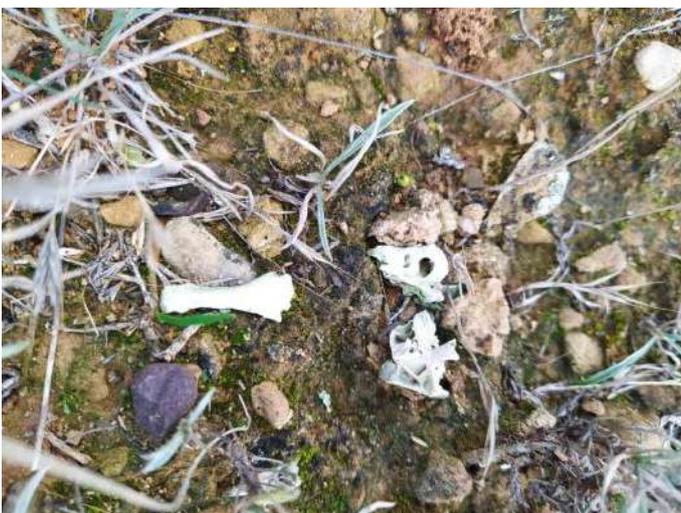
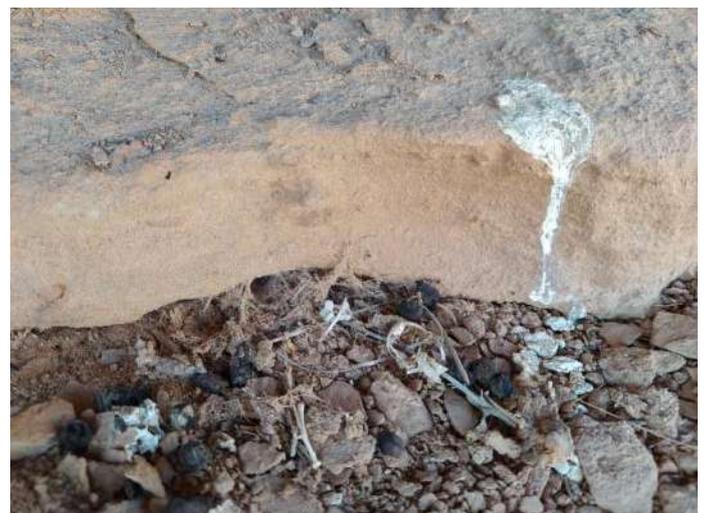
El trayecto situado entre los apoyos AP58 y AP59 se sitúa en el paso de acantilado rocoso. Tras la observación de marcas se procedió a la prospección del terreno.

En el transcurso se encontró una gruta donde se observaron muestras fecales, restos de plumas así como varios restos de alimentación y egagrópilas (compuestos principalmente por huesos de micro mamíferos). Todo ello junto con las características del terreno, definen dicha superficie como potencial dormidero de búho real (*Bubo bubo*). Debido a la naturaleza y estado de las marcas, se pudo determinar que dicho dormidero se encuentra inactivo a fecha del presente informe.

Imágenes 18, 19 y 20: Dormidero de búho real abandonado entre los apoyos AP58 y AP59. Vista general del dormidero inactivo (arriba), restos de alimentación (izquierda), marcas de heces (derecha).

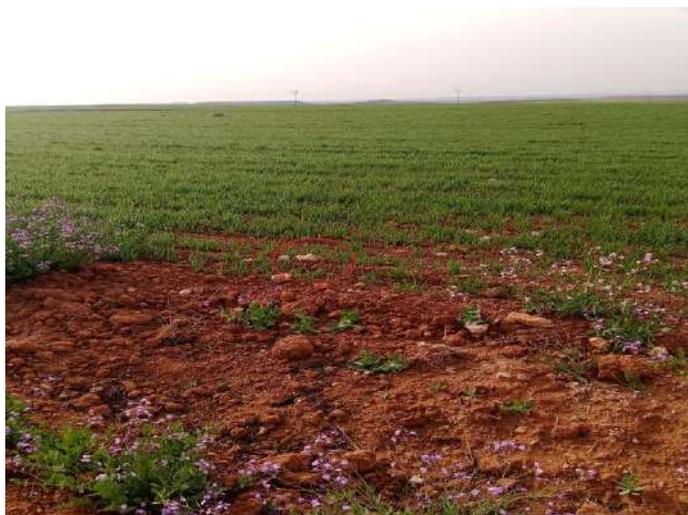
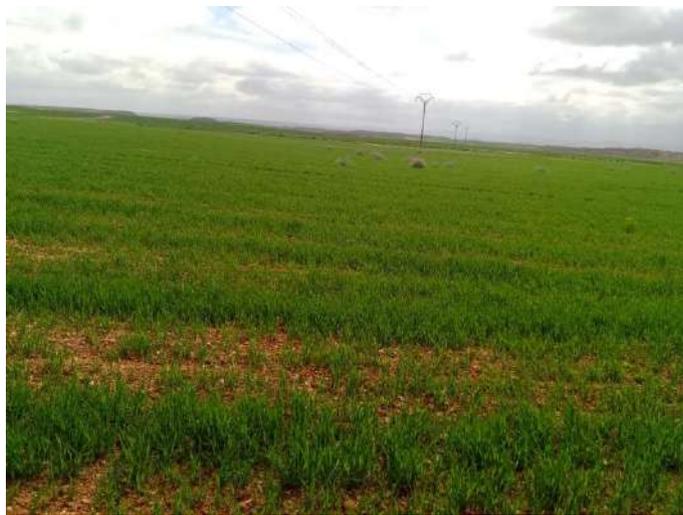
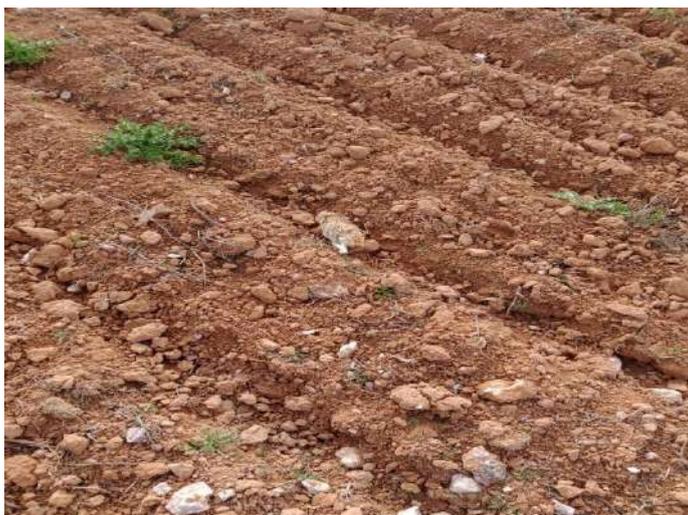
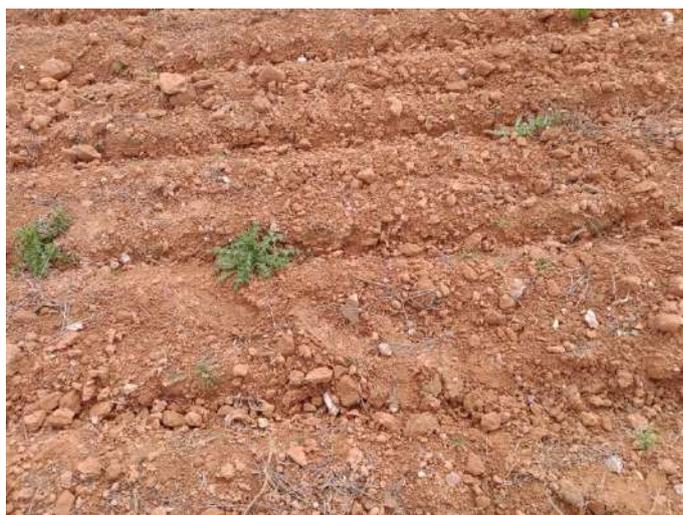
El valor era el esperado, debido a que por conocimiento local del entorno, y de las marcas encontradas en este y otros proyectos ubicados en la misma área, se tiene constancia de una alta presencia de la presencia de mamíferos depredadores como el zorro.

Imágenes 21, 22, 23 y 24: Ubicación 4 (arriba) y ubicación 2 (abajo), tras depositar la codorniz sobre el terreno (izquierda), y un día después (derecha)

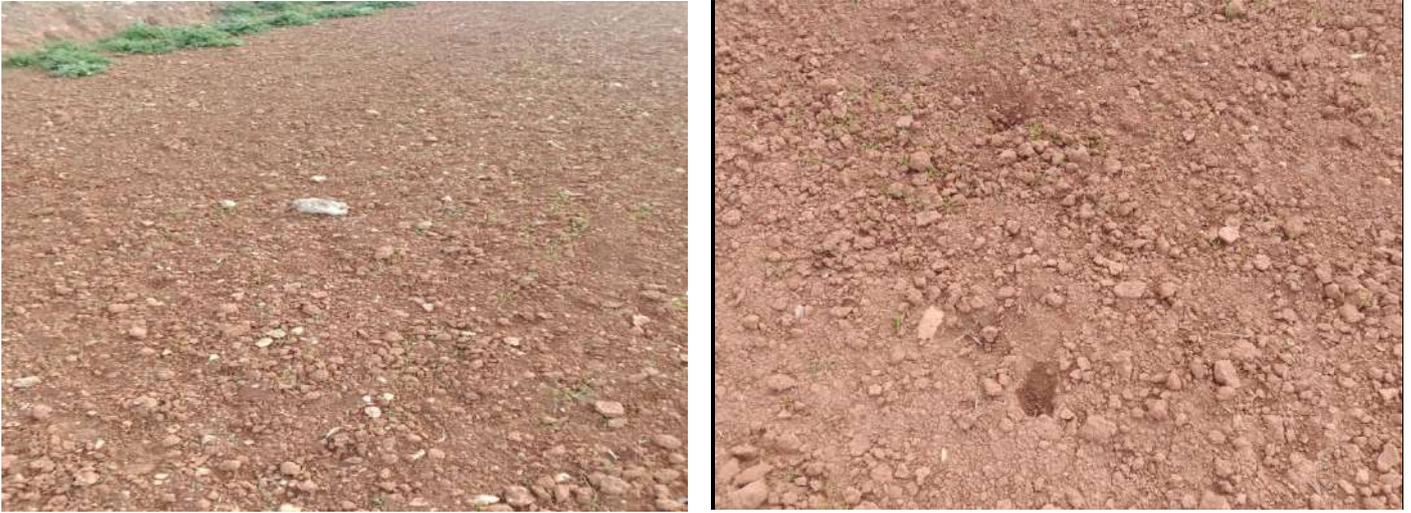
Imagen 25y 26: Marcas en Ubicación 6 tras depositar la pieza (izquierda), día después con marcas de presencia de fauna (derecha).

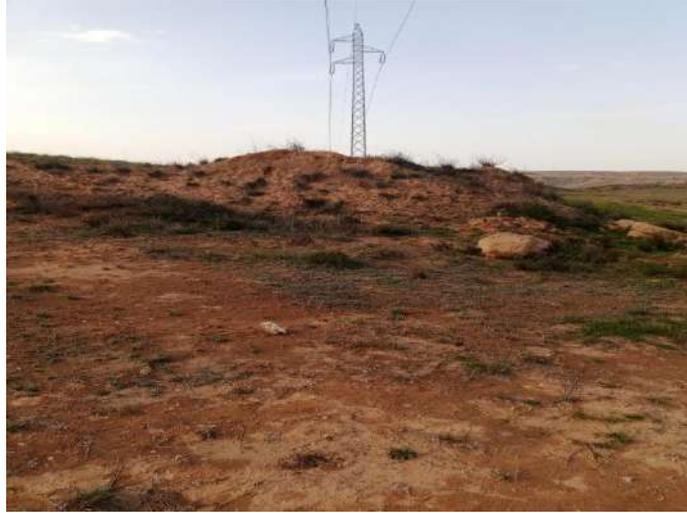
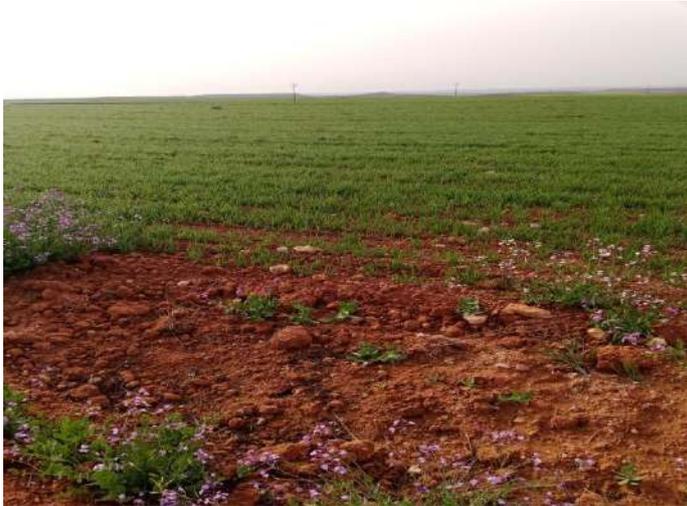
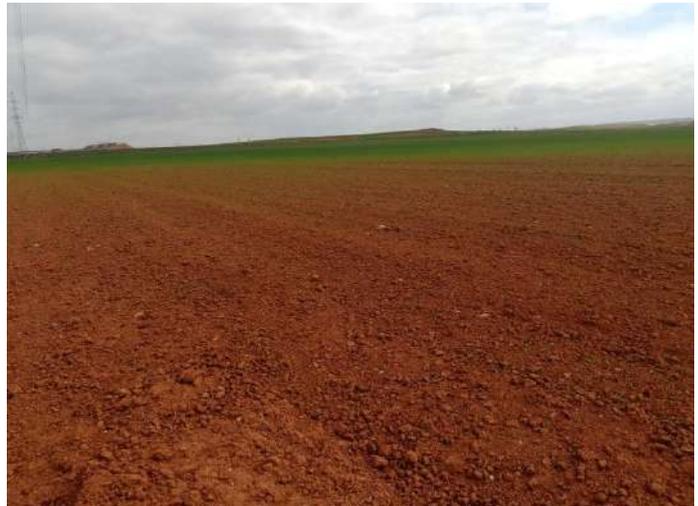
Imágenes 27, 28 y 29: Ubicaciones nº 10 (arriba), nº 4 (izquierda), nº 3 (derecha).

Terrenos: "matorral esclerótico", labor cereal seco (verde), y labor cereal seco (labrado) respectivamente.

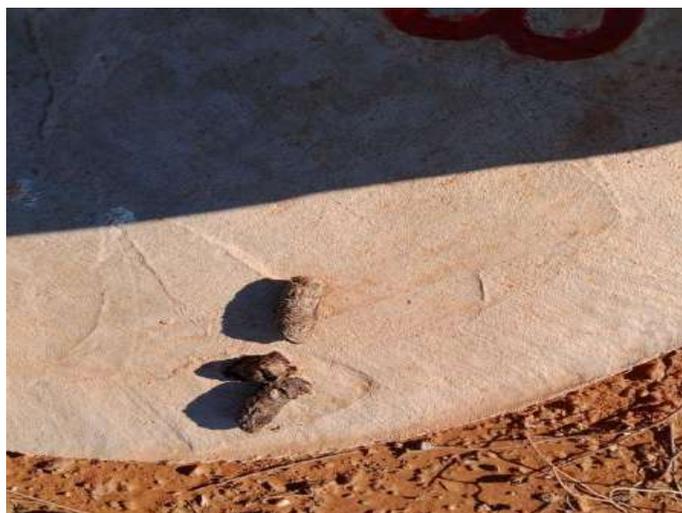
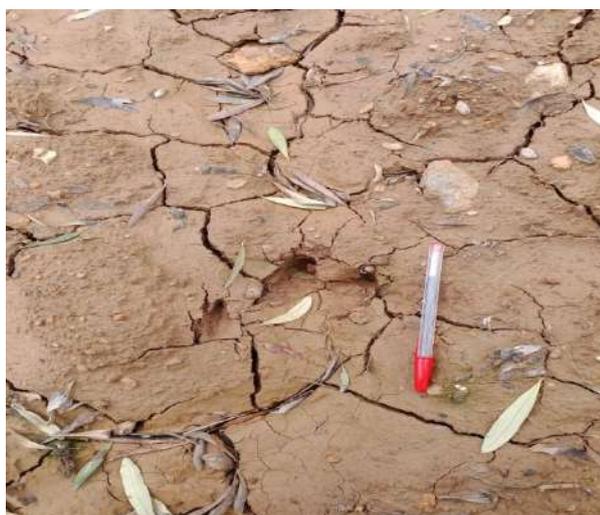
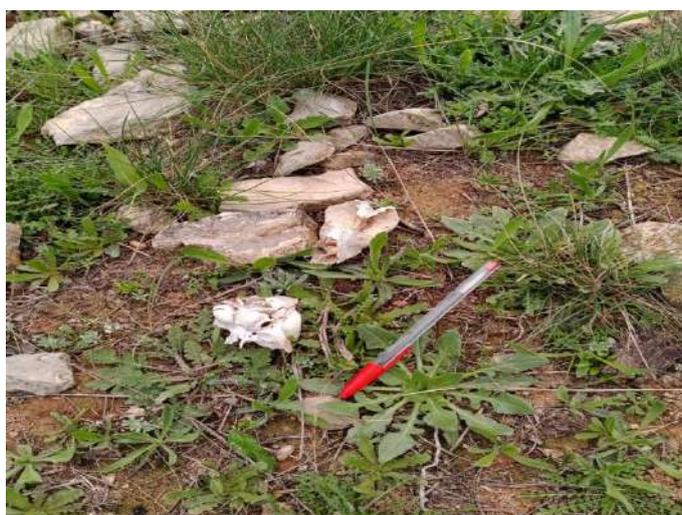
Todos estos indicios muestran la presencia de fauna en la banda bajo de la línea eléctrica. No se han observado signos de que las estructuras de los tendidos eléctricos supongan un impacto negativo sobre la fauna local.

Imágenes 30, 31 y 32: Señales de indicio de fauna: heces de zorro en el apoyo AP43 (arriba), huellas de jabalí AP19 (izquierda), restos de conejo entre los apoyos AP47 y AP48 (derecha).
