INFORME CUATRIMESTRAL FASE EXPLOTACIÓN 3º INFORME – 2º AÑO

VIGILANCIA AMBIENTAL
PE VIRGEN DE RODANAS II

Nombre de la instalación:	PE Virgen de Rodanas II
Provincia/s ubicación de la instalación:	Zaragoza
Nombre del titular:	FUERZAS ENERGETICAS DEL SUR DE EUROPA XV S.L
CIF del titular:	B87822862
Nombre de la empresa de vigilancia:	Athmos Sostenibilidad SL
Tipo de EIA:	Ordinaria
Informe de FASE de:	EXPLOTACIÓN
Periodicidad del informe según DIA:	Cuatrimestral
Año de seguimiento nº:	AÑO 2
Nº de informe y año de seguimiento:	INFORME nº3 del AÑO 2
Periodo que recoge el informe:	MARZO 2023 - JUNIO 2023

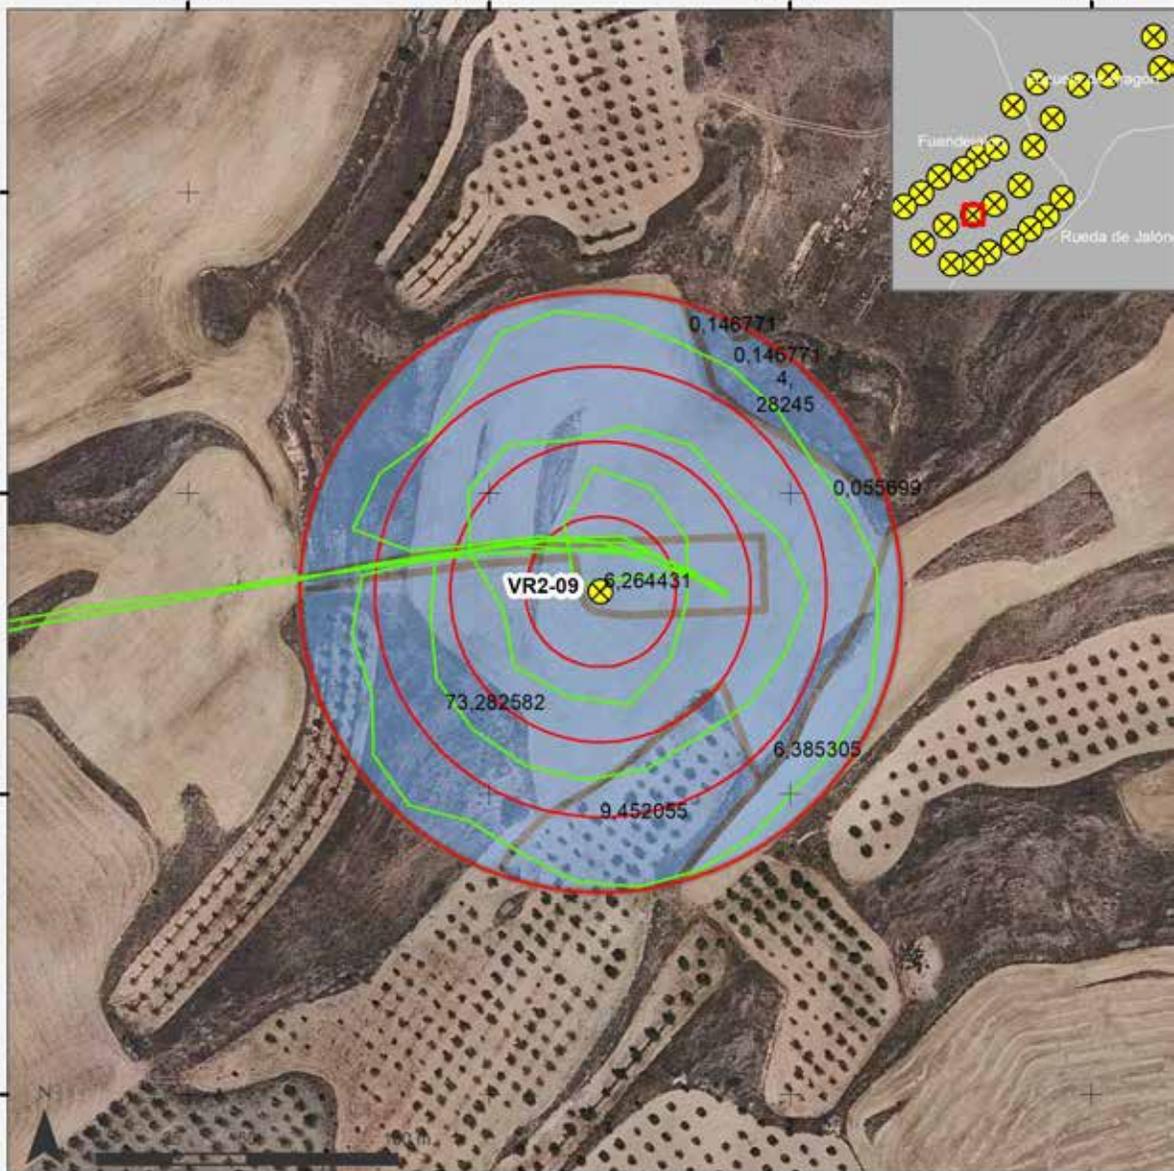
Metodología de prospección de mortalidad en torno a aerogeneradores

- AEROGENERADOR
- Anillos de prospección a 25, 50, 75 y 100
- Ruta de prospección
- Divisiones del área de prospección con % de la superficie total

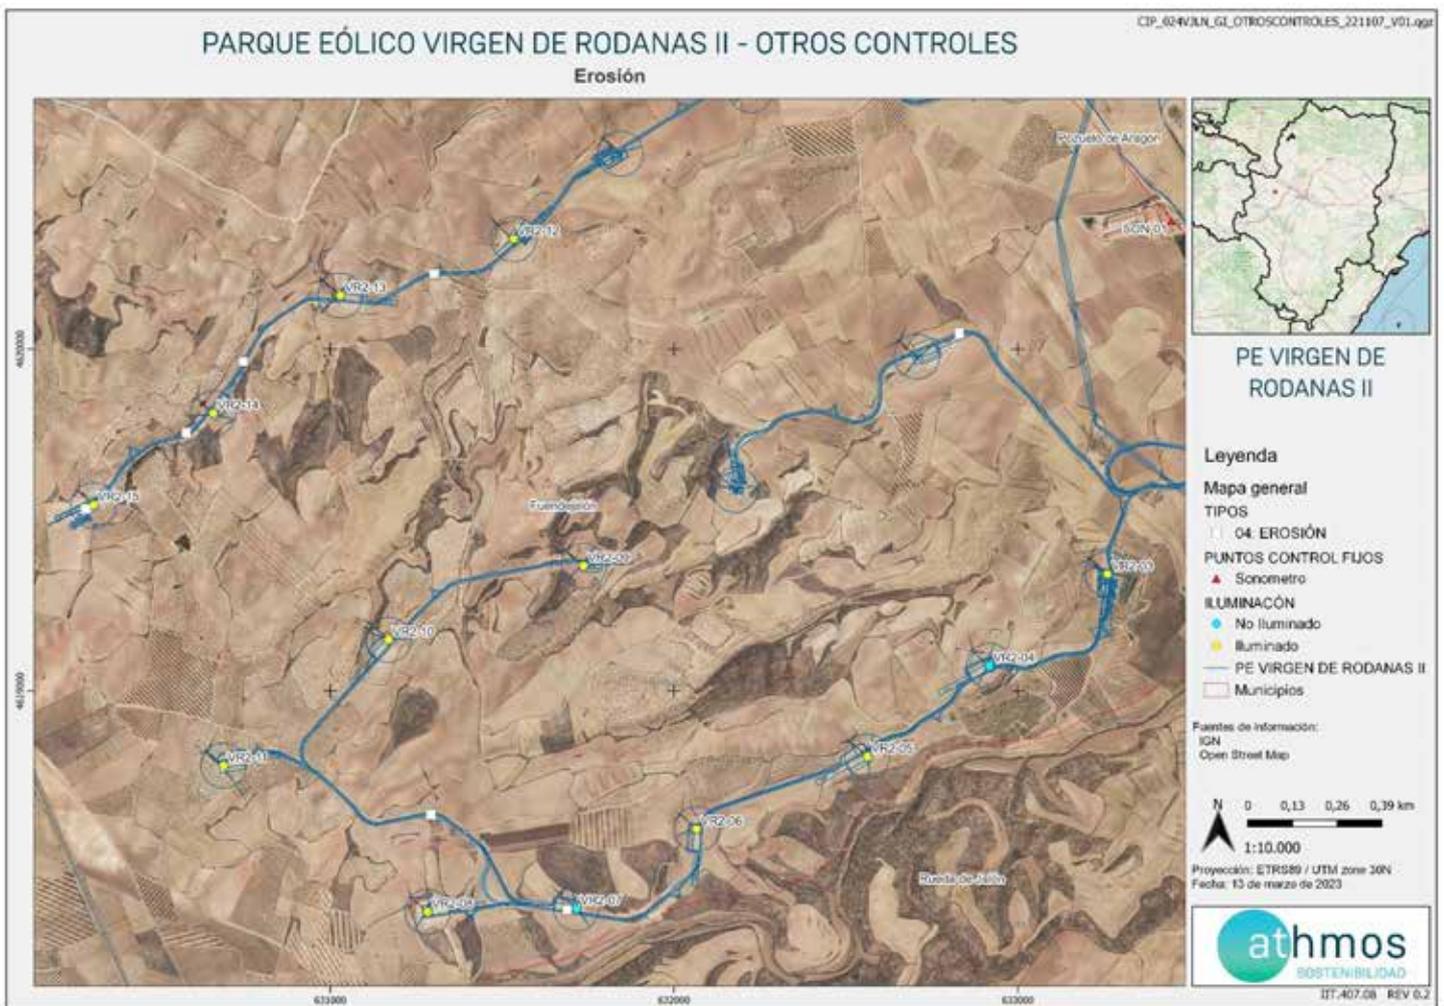
Fig. 1 Puntos detectados con degradación erosiva en el parque eólico Virgen de Rodanas II del Clúster Valdejalón Norte. Fuente: Elaboración propia.

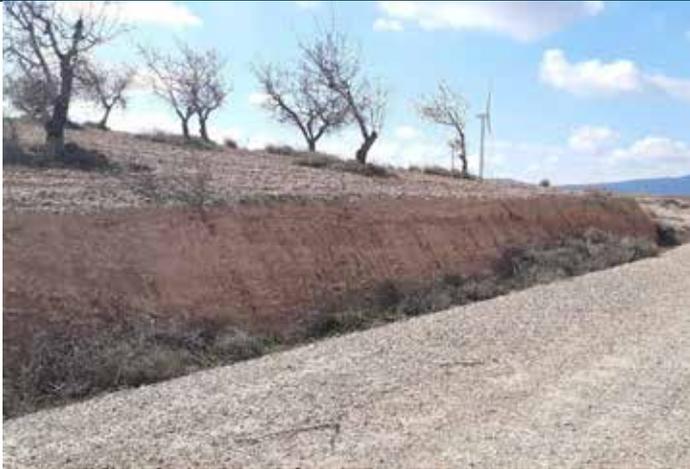
Fig. 1 Erosión hídrica en materiales lutíticos del talud de desmonte del vial de acceso al aereo VR2.13. Fuente: Elaboración propia

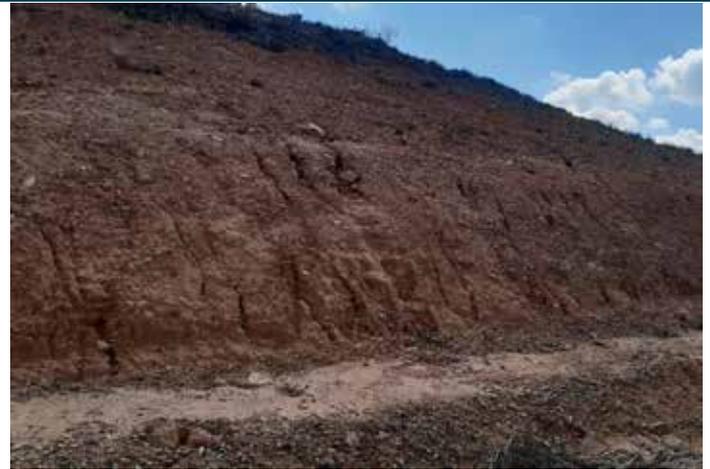
Fig. 2 Erosión hídrica en materiales lutíticos del talud de desmonte del vial de acceso al aereo VR2.14. Fuente: Elaboración propia

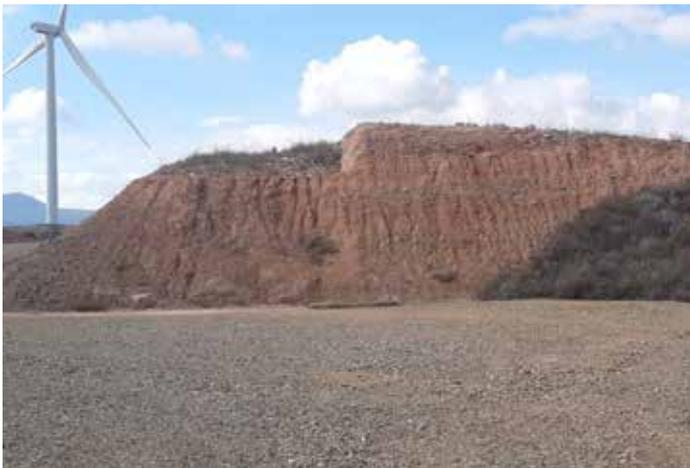
Fig. 3 Erosión hídrica en materiales lutíticos del talud de desmonte de plataforma del aereo VR2.07. Fuente: Elaboración propia

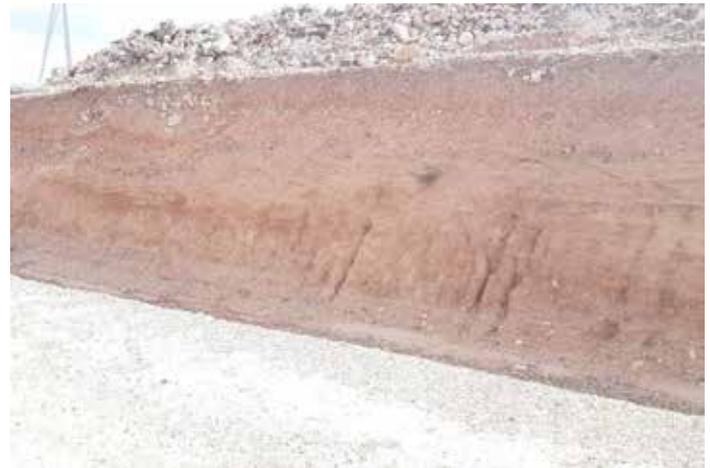
Fig. 4 Erosión hídrica en materiales lutíticos del talud de desmonte del vial de acceso al aereo VR2.11. Fuente: Elaboración propia

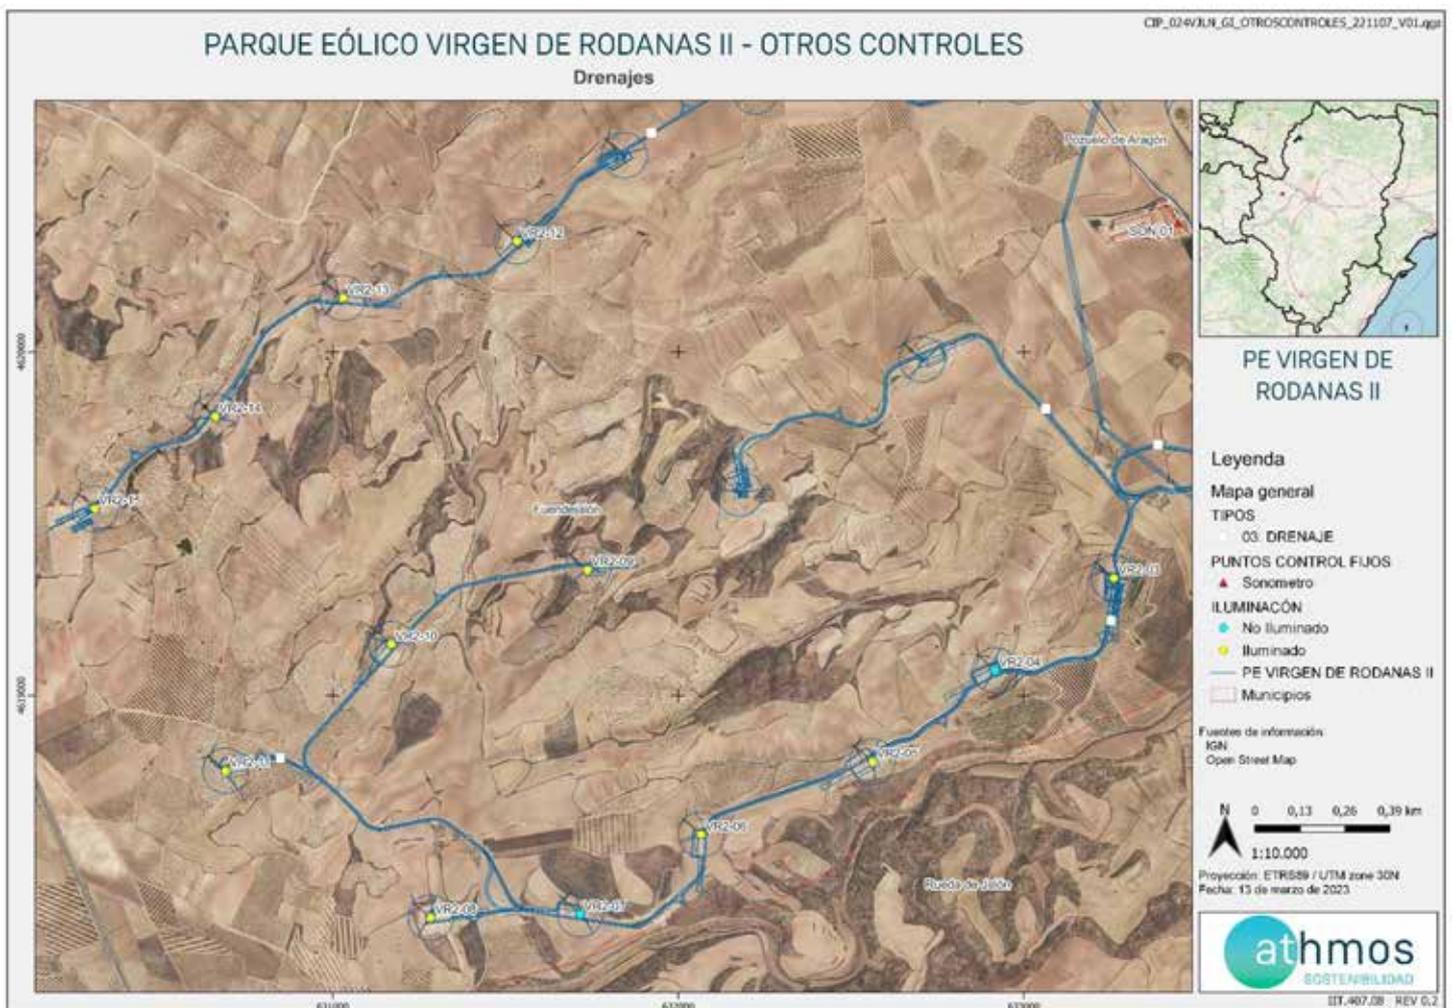
Fig. 1 Puntos detectados con drenajes deficientes o encharcamientos el el parque eólico Virgen de Rodanas II, del Clúster Valdejalón Norte. Fuente: Elaboración propia.

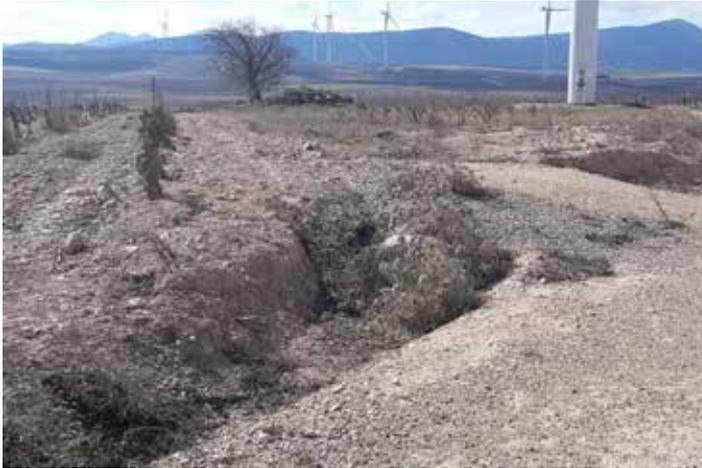
Fig. 1 Tubo de drenaje semitaponado con vegetación arbustiva en vial de acceso al aero VR2.11. Fuente: Elaboración propia

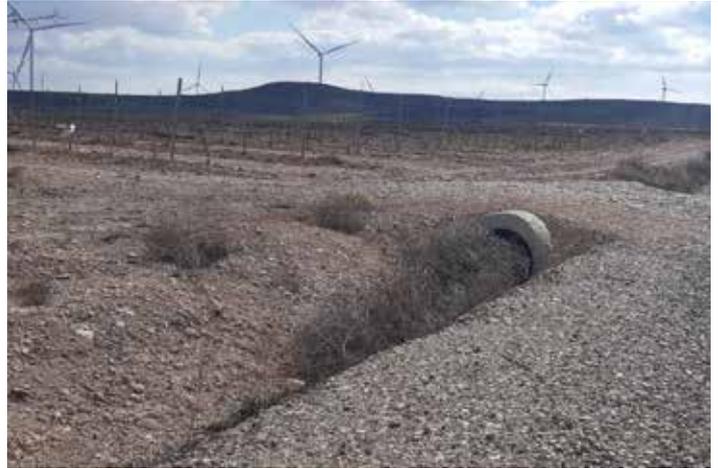
Fig. 2 Tubo de drenaje semitaponado con vegetación arbustiva en vial de acceso al aero VR2.03. Fuente: Elaboración propia
