SEGUIMIENTO AMBIENTAL EN FASE DE CONSTRUCCIÓN

INFORME CUATRIMESTRAL 1

Línea eléctrica aéreo- subterránea de media tensión a 15 kV y centro de transformación para servicios auxiliares del centro de seccionamiento 132 kV
"Los Arcos"

ANDORRA (TERUEL)

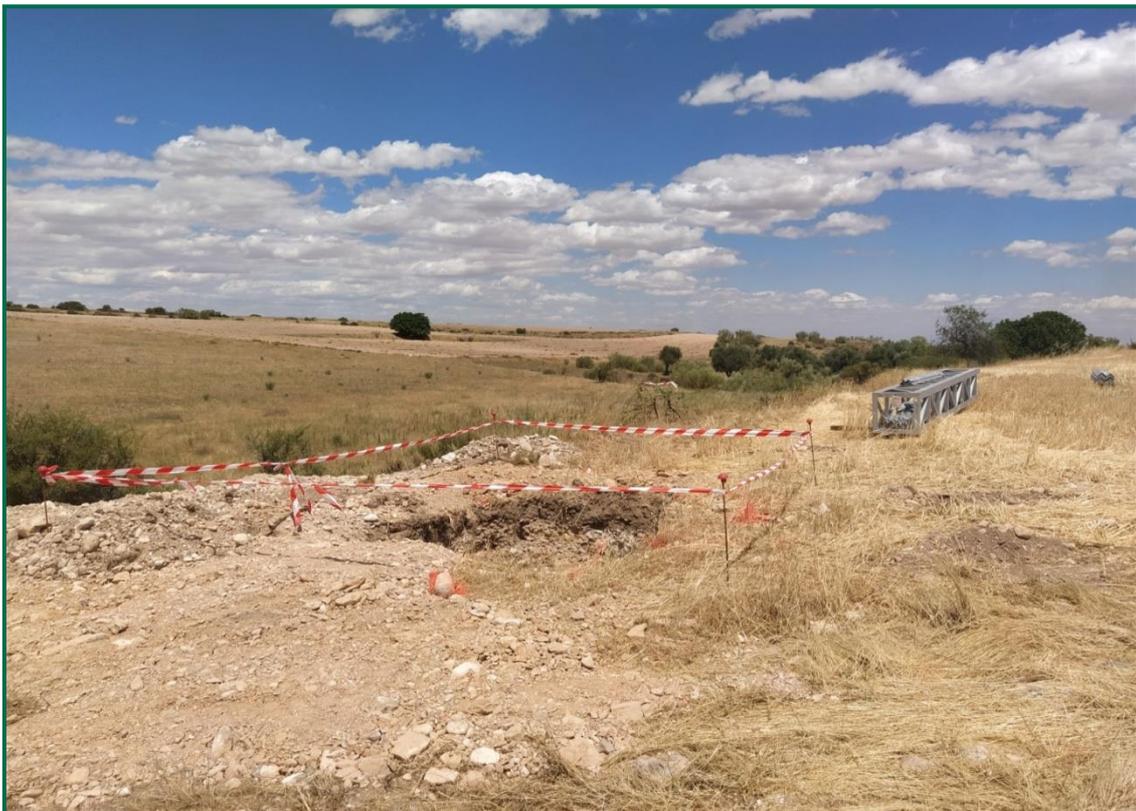
Se ha realizado un balizado únicamente del perímetro de cada uno de los apoyos, la zona donde se ubica el centro de transformación está en el interior del recinto de la Subestación de la PFV Los Arcos, en esta zona se realizó primero un vallado provisional, y posteriormente se ha colocado el vallado definitivo, la zanja del tramo soterrado también se balizó de forma previa a su excavación.

Fotografía 1. Balizado de apoyo excavado.

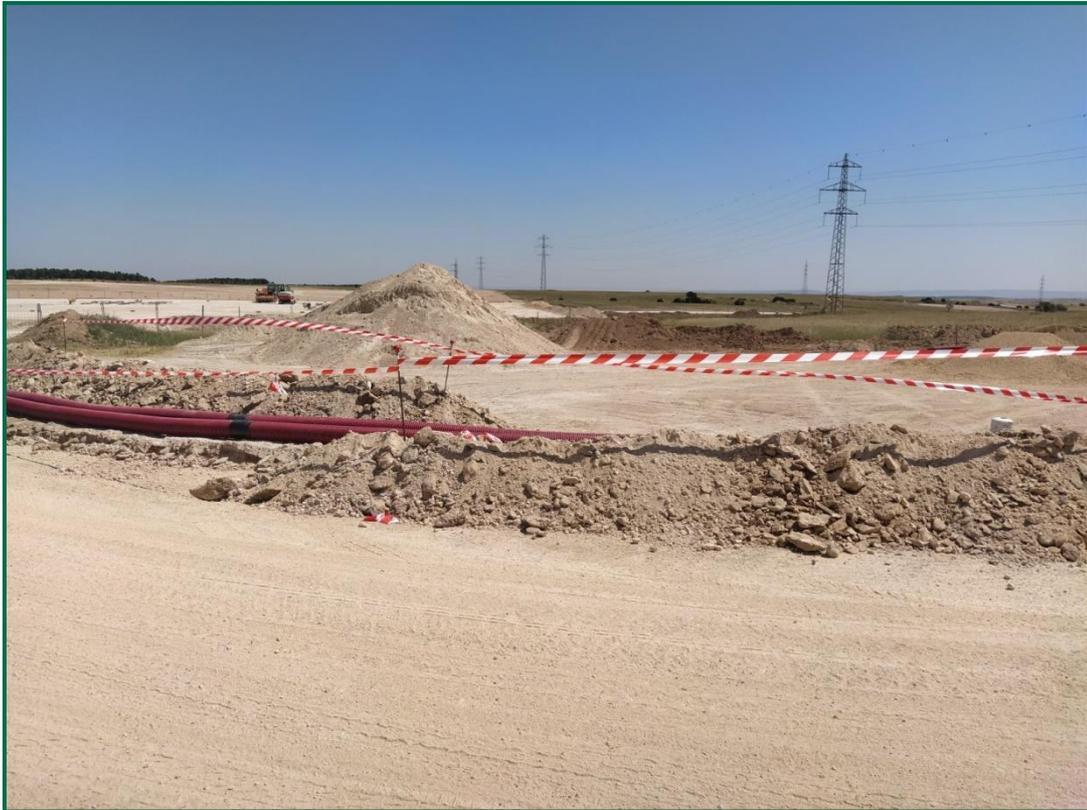
Fotografía 2. Balizado de línea soterrada.

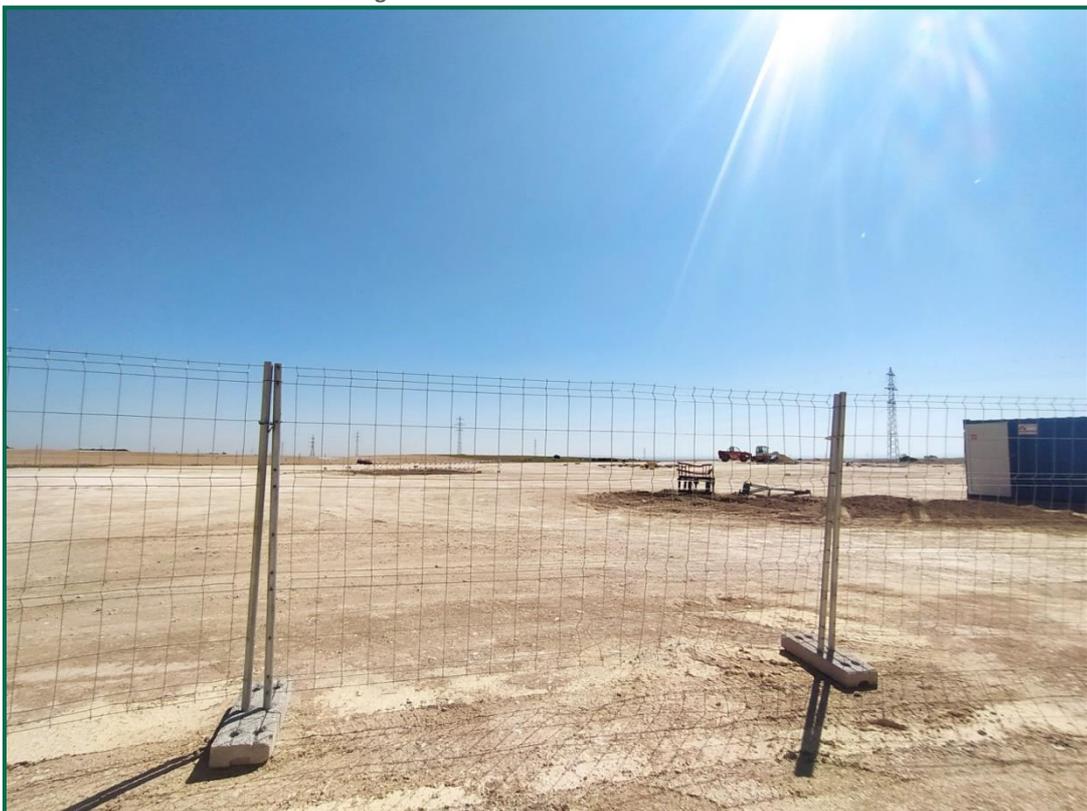
Fotografía 3. Vallado provisional en zona subestación (centro de transformación).

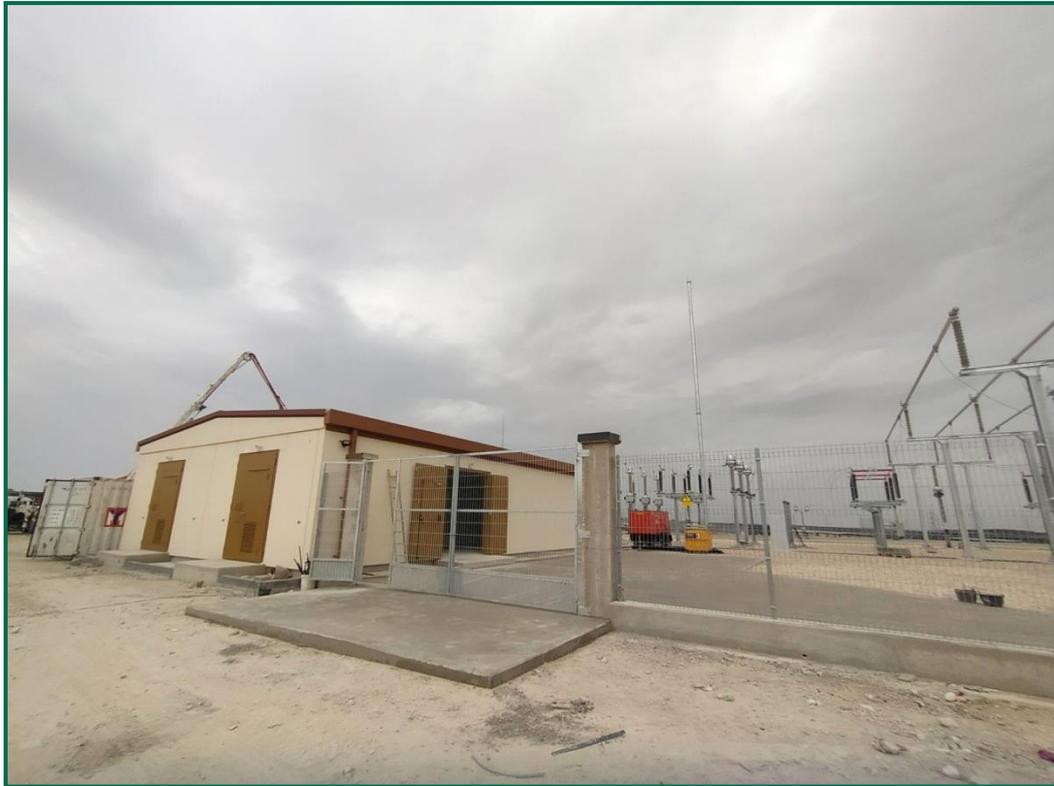
Fotografía 4. Vallado definitivo de la zona donde se ubica el Centro de transformación.

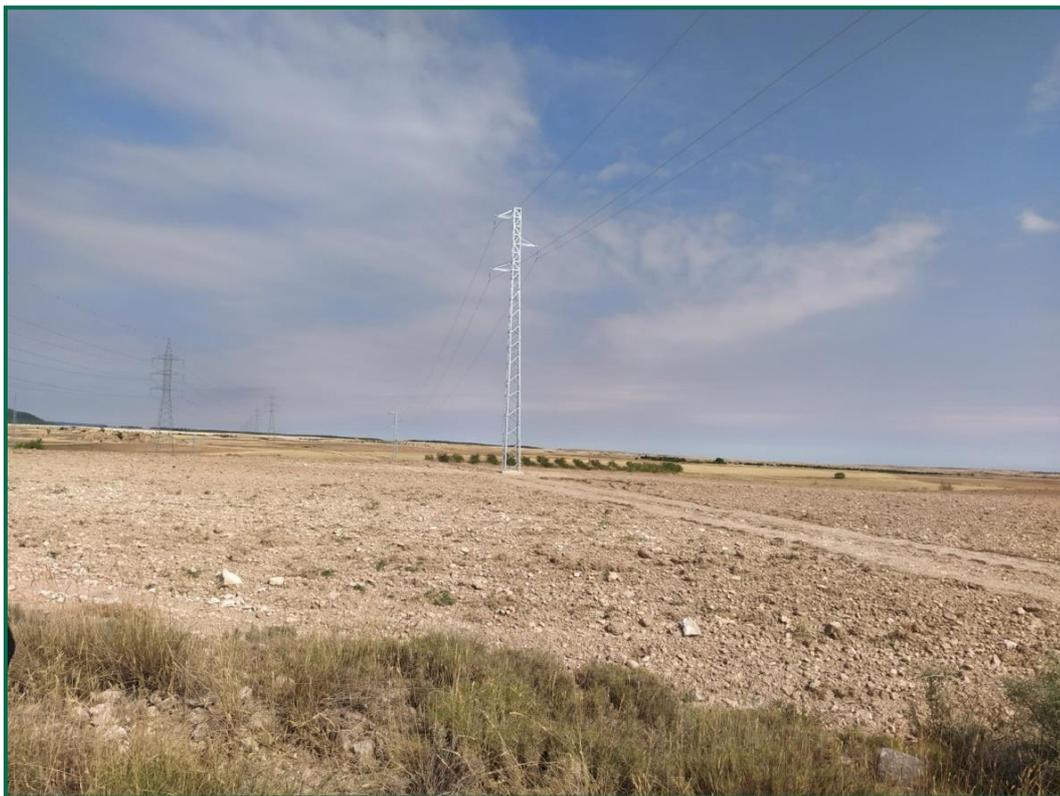
Los accesos a ellos se han realizado campo a través desde los caminos más próximos atravesando parcelas agrícolas, en ese momento ya cosechadas, evitando la utilización de accesos permanentes.

Fotografía 5. Acceso a apoyo a través de parcela agrícola.

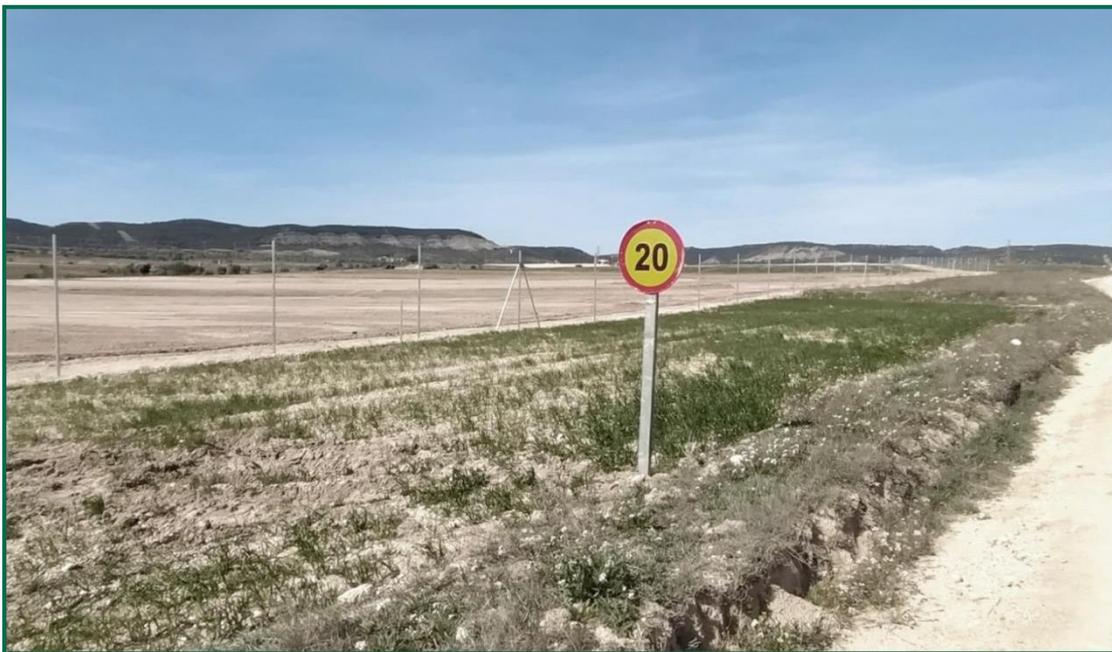
Se restringe de la velocidad de circulación por todo el recorrido de la obra a para minimizar la producción de polvo y se instalan señales que indican esta restricción.

Fotografía 6. Señal de limitación de velocidad.

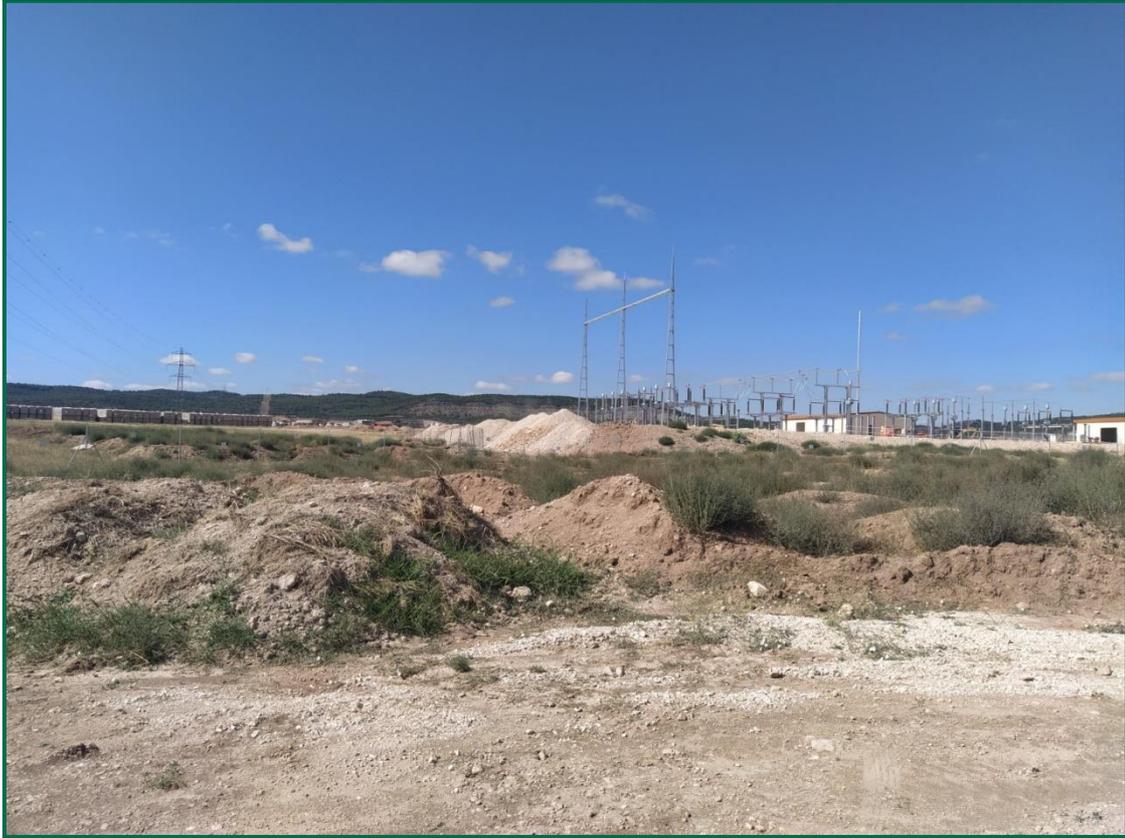
La tierra vegetal retirada durante las obras es muy escasa ya que cada apoyo ocupa una superficie aproximada de 1,5m X 1,5m y la tierra vegetal extraída se extiende alrededor. En la zona donde se ubica el Centro de transformación se extrae y se acopia junto con la extraída en las obras de la SET Los Arcos, ya que e encuentra en su interior.

Fotografía 7. Caballones de tierra vegetal junto a SET Los Arcos.

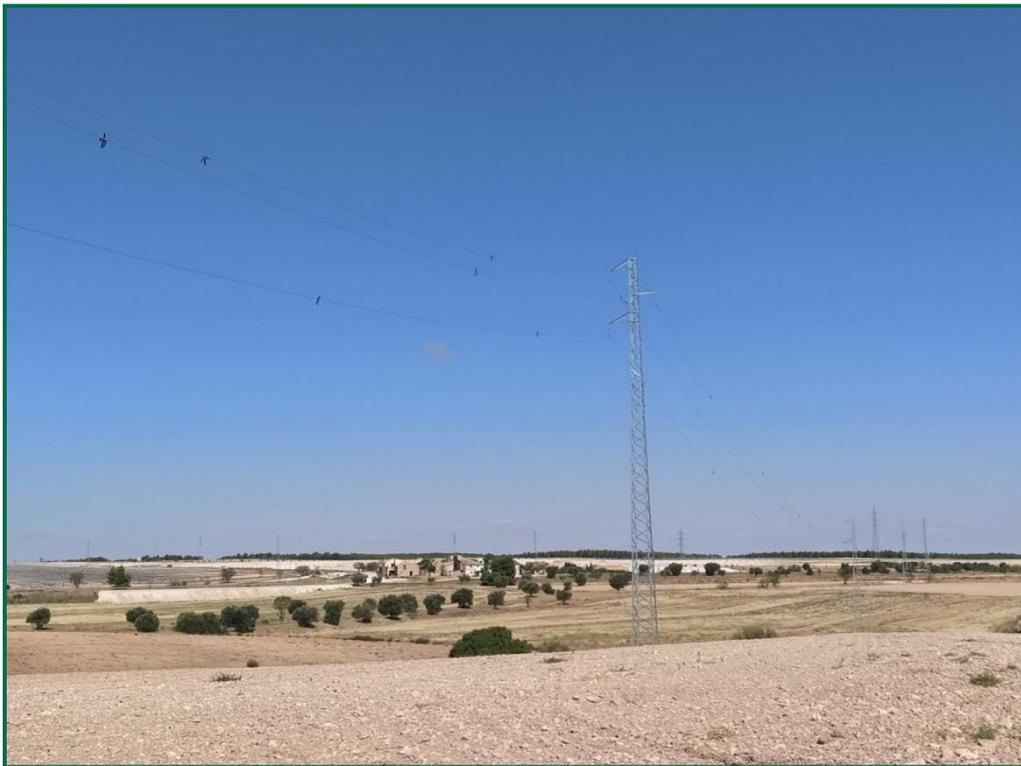
Una vez instalado y tensado el cable, en los tramos ya terminados (apoyos del 1 al 11 y del 20 al final), se han colocado balizas salvapájaros, estas se comenzaron a colocar al día siguiente del tensado, en el tramo entre los apoyos 11 y 20 no se ha colocado el cable, una vez se coloque y se tense, se colocarán también estas balizas.

Fotografía 8. Balizas salvapájaros.

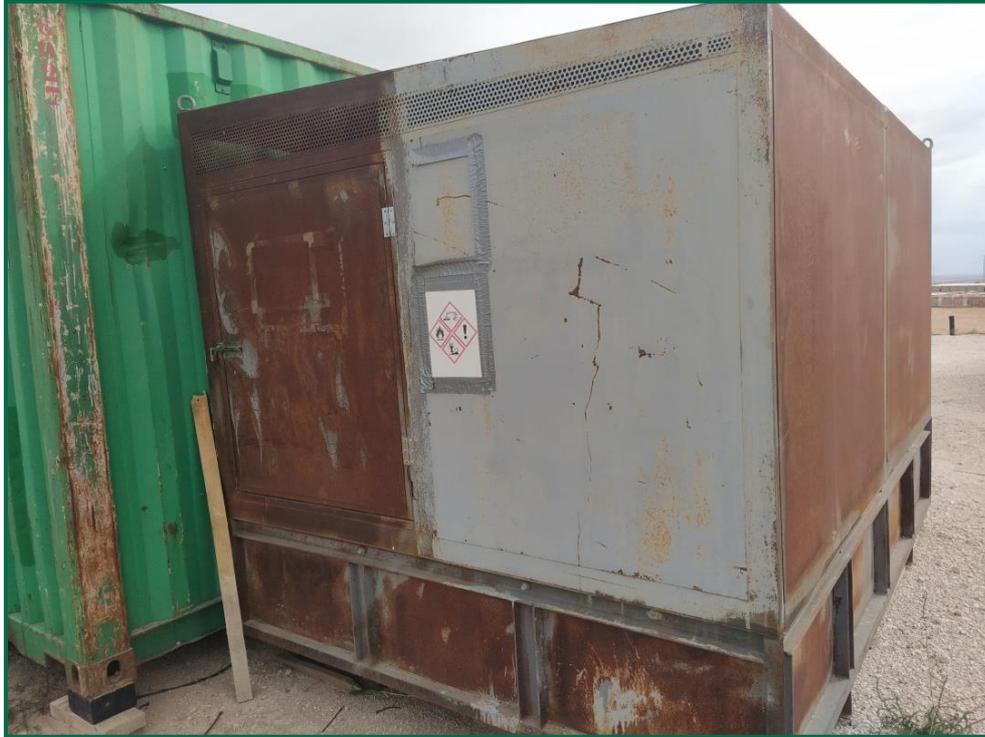
El almacenamiento selectivo y seguro de los residuos peligrosos que se puedan producir se ha instalado en la zona de obras de la PFV Los Arcos, cuyas obras se realizan de manera simultánea y pertenecen a mismo promotor, unificando la gestión de los residuos de ambas obras. Este punto limpio es un contenedor metálico cerrado, con ventilación, que se ubica junto a una caseta utilizada como almacén, que cuenta con tres bidones para recipientes de sprays y otro para tierras contaminadas.

Fotografía 9. Contenedor residuos peligrosos.

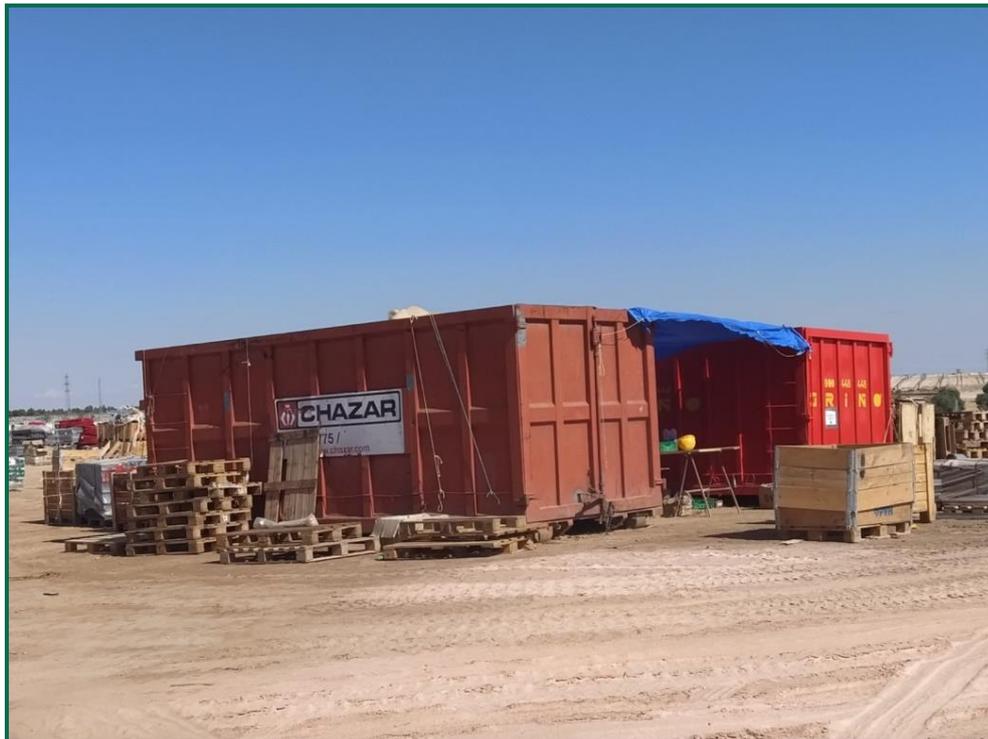
Así mismo, en la zona de obras de Los Arcos se han instalado dos contenedores para plástico, cartón y cubos para la separación de papel, envases y asimilable a urbana.

Fotografía 10. Contenedores residuos inertes

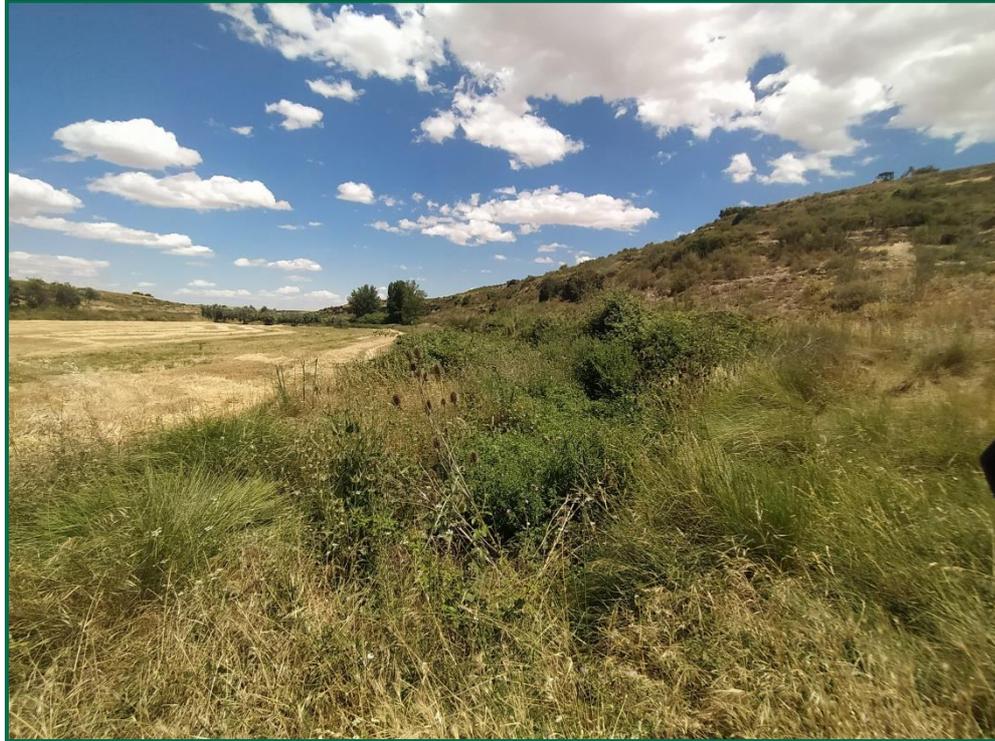
En la figura pueden observarse los ríos y masas de agua afectados por el mejillón cebra, en rojo, y los no afectados, en azul. El barranco del regallo, única masa de agua sobrevolada por la línea aérea, se encuentra entre los no afectados. De todas maneras se han tomado precauciones para no producir ninguna afectación, utilizando para cruzar dicho barranco únicamente el camino existente, que transita a cota superior al curso del barranco, por lo que no se produce en ningún momento contacto con la masa de agua ni afección a su trazado ni a su vegetación.

Fotografía 11. Barranco del Regallo.

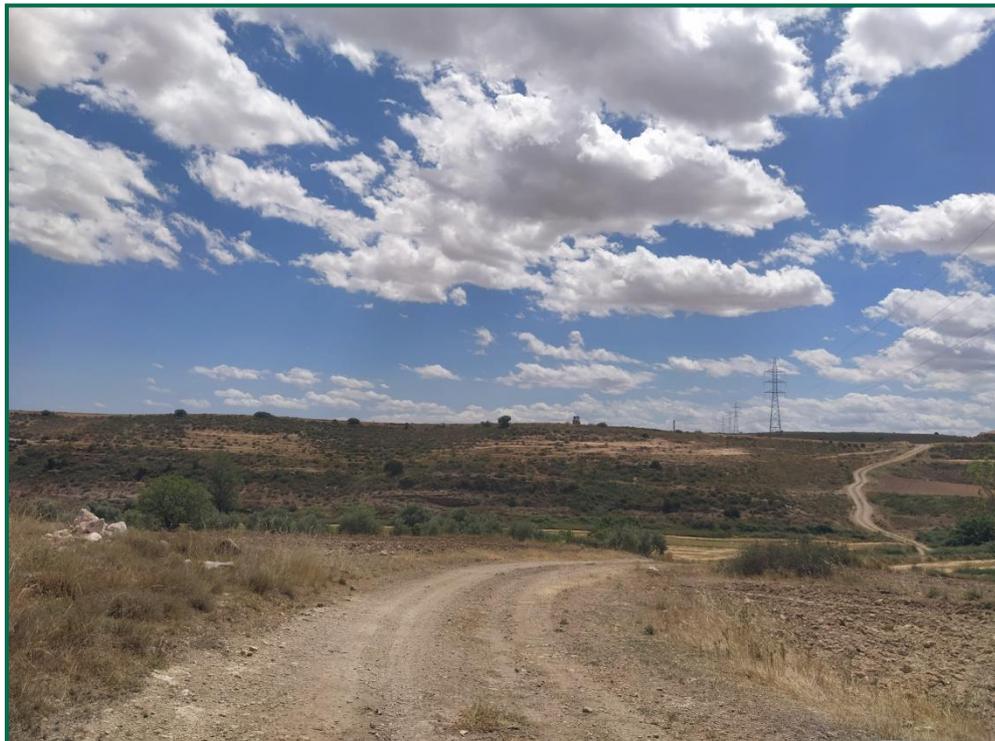
Los apoyos más próximos son los números 3 y 4, que se localizan a 94 y 135 metros respectivamente, y a una altitud superior, no estando ninguno de ellos en la zona inundable. A ambos apoyos se accede por caminos rurales ya existentes sin necesidad de que la maquinaria atraviese el barranco.

Fotografía 12. Camino existente.
