PLAN DE VIGILANCIA Y SEGUIMIENTO AMBIENTAL PARQUE EÓLICO “AMPLIACIÓN PUERTO ESCANDÓN” TT.MM. FORMICHE ALTO Y LA PUEBLA DE VALVERDE (TERUEL)

Nombre de la instalación	Parque eólico Ampliación Puerto Escandón
Provincia/s ubicación de la instalación	Teruel
Nombre del titular	Molinos del Jalón S.A.
CIF del titular	A50934421
Nombre de la empresa de vigilancia	TIM Linum SL
Tipo de EIA	Ordinaria
Informe de FASE de	Explotación
Periodicidad del informe según DIA	Cuatrimestral
Año de seguimiento nº	Año 3
nº de informe y año de seguimiento	Informe nº1 del año 3
Período que recoge el informe	Julio 2022 – Octubre 2022

El presente informe corresponde al informe cuatrimestral de julio de 2022 a octubre de 2022.

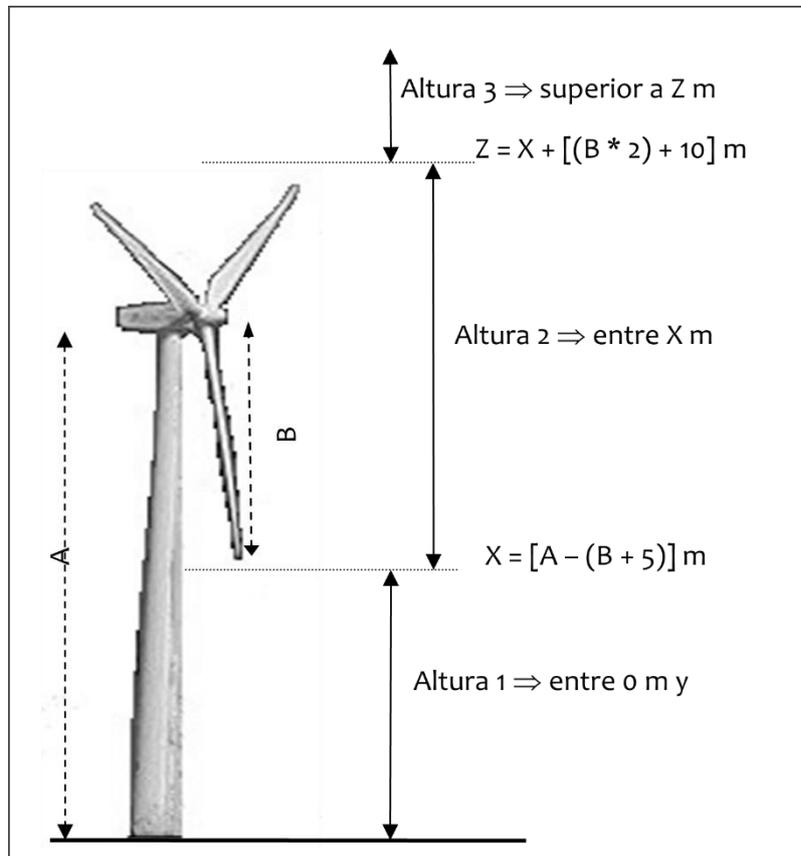
- Dirección del viento
 - Temperatura.
- Especie y número de individuos, indicando si van en grupo o solos.
- Altura de vuelo: se ha fijado en función de las dimensiones de los aerogeneradores instalados (3,45 MW):

- Baja (1), entre 0 y 50 metros (entre el suelo y las palas de los aerogeneradores).
 - Media (2), entre 50 y 180 metros (coincidente con el plano de giro de las palas de los aerogeneradores).

- Alta (3), más de 180 metros (por encima de las palas de los aerogeneradores).
- Distancia al aerogenerador: se han definido 3 sectores en función de la distancia al aerogenerador:

Figura 4. Rango de alturas de vuelo definidas en los aerogeneradores.

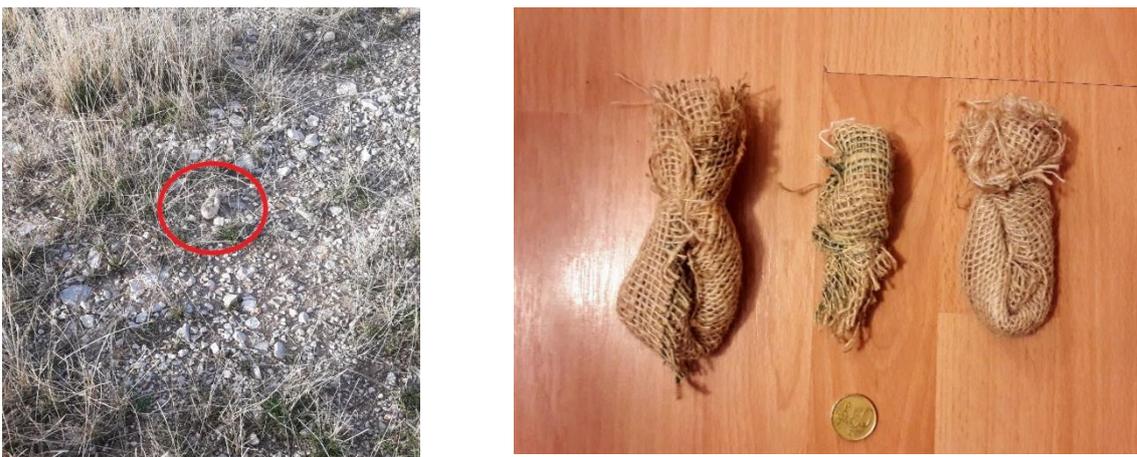
Figura 5. Ejemplo de los ovillos de arpillera utilizados como señuelos durante la realización del test de detectabilidad en el parque eólico “Ampliación Puerto Escandón”.

A lo largo de todo el periodo de explotación del parque eólico se han llevado a cabo varios test de detectabilidad utilizando señuelos a modo de siniestros. Para llevarlo a cabo, un segundo técnico repartió pequeños ovillos de arpillera de diferentes tamaños a lo largo del área en torno a cada aerogenerador cubierta por las palas considerando su radio, para que posteriormente el técnico evaluado pudiera encontrarlos durante la visita rutinaria del parque y así determinar la tasa de detectabilidad calculando el porcentaje de ovillos encontrados respecto del total de ovillos repartidos.

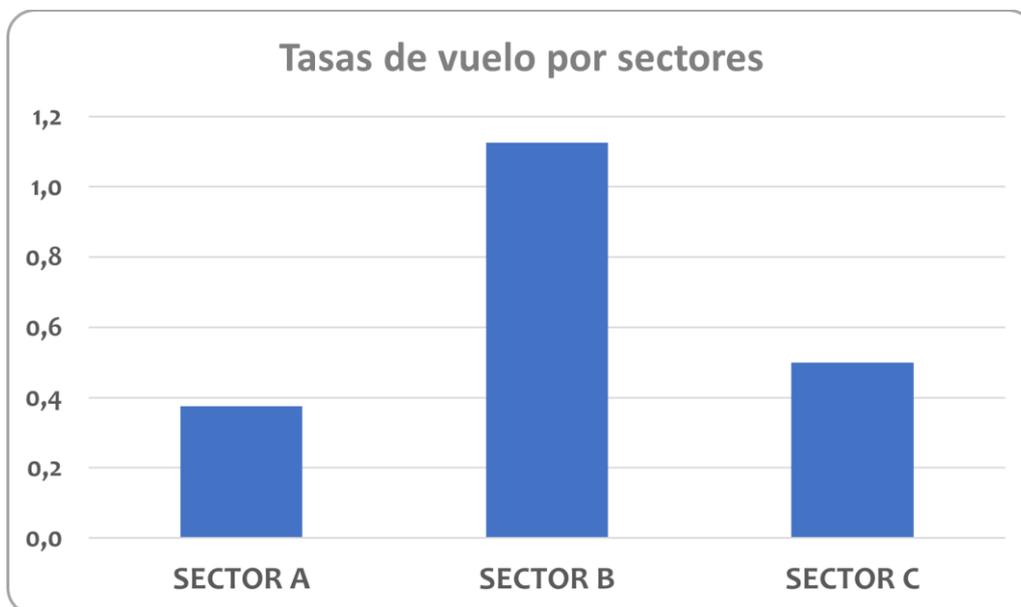
Figura 6. Tasa de actividad (aves/hora) calculada para cada sector en función de su proximidad con los aerogeneradores en el parque eólico “Ampliación Puerto Escandón”.

El sector donde se han registrado una mayor de las aves desde los Puntos de observación en el periodo de estudio es el sector B (entre 50 y 100 m de los aerogeneradores) Esto se debe fundamentalmente

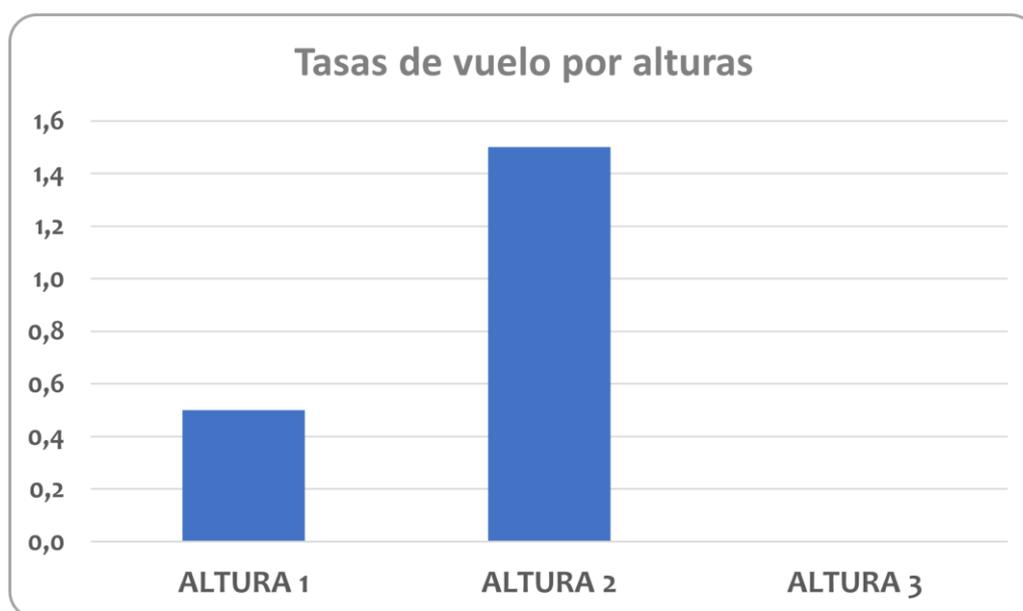
Figura 7. Tasa de actividad (aves/hora) calculada para cada altura de vuelo en relación con la altura de los aerogeneradores en el parque eólico “Ampliación Puerto Escandón”.

De acuerdo con los datos recolectados, la altura de vuelo mayoritaria ha sido la Altura 2, que es la que coincide con el plano de giro de las palas de los aerogeneradores. De nuevo la altura 2 incluye un rango de alturas de vuelo que es usado con mucha frecuencia en sus planeos por el buitre leonado que ha sido la especie predominante en nuestros registros. Tan sólo un Buitre leonado ha sido registrado volando a altura 1 y ningún individuo de esta especie ni de

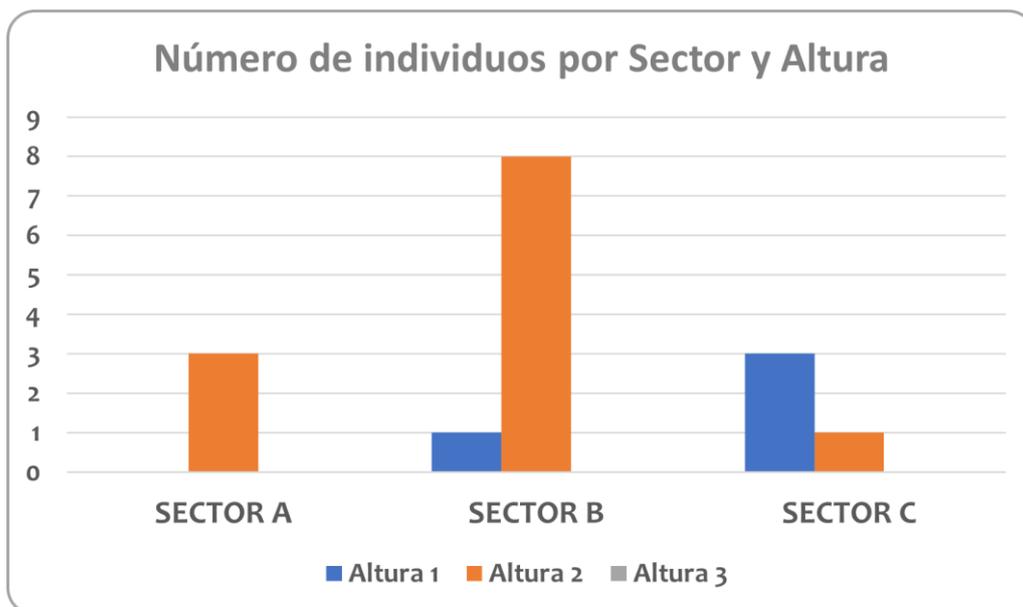
Se han registrado 2 avistamientos con 3 individuos de Buitre leonado en la zona de riesgo alto, dentro del sector A, y a una altura de vuelo 2, y 3 avistamientos con 8 individuos de la misma especie volando en una zona de riesgo medio, en el sector B y a una altura de vuelo de 2.

Figura 8. Número de individuos según su proximidad al aerogenerador (sector) y su altura de vuelo registrados en el parque eólico “Ampliación Puerto Escandón”.

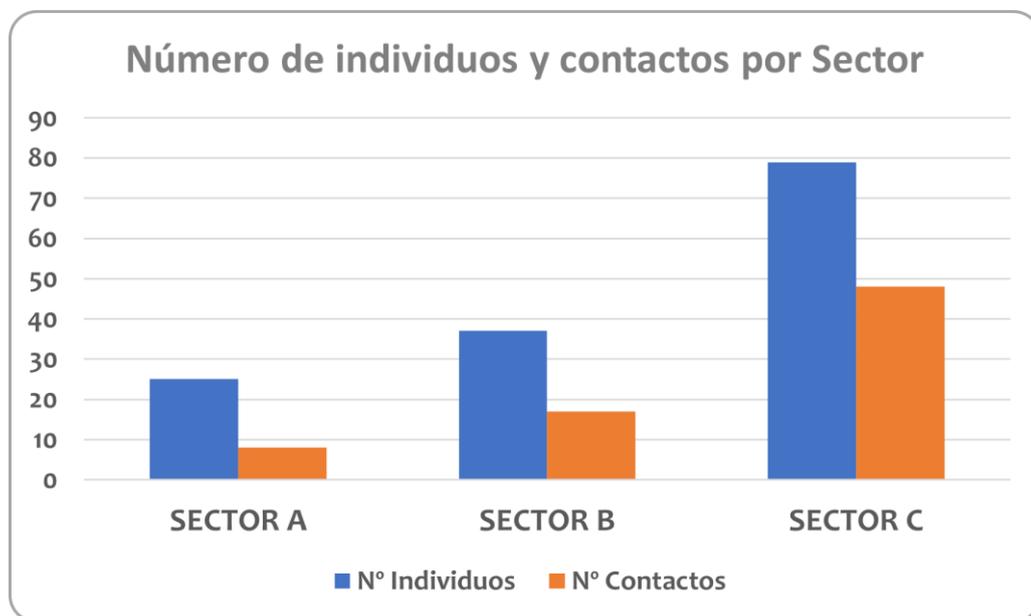
Figura 9. Número de individuos detectados en cada sector en función de su proximidad con los aerogeneradores en el parque eólico “Ampliación Puerto Escandón”.

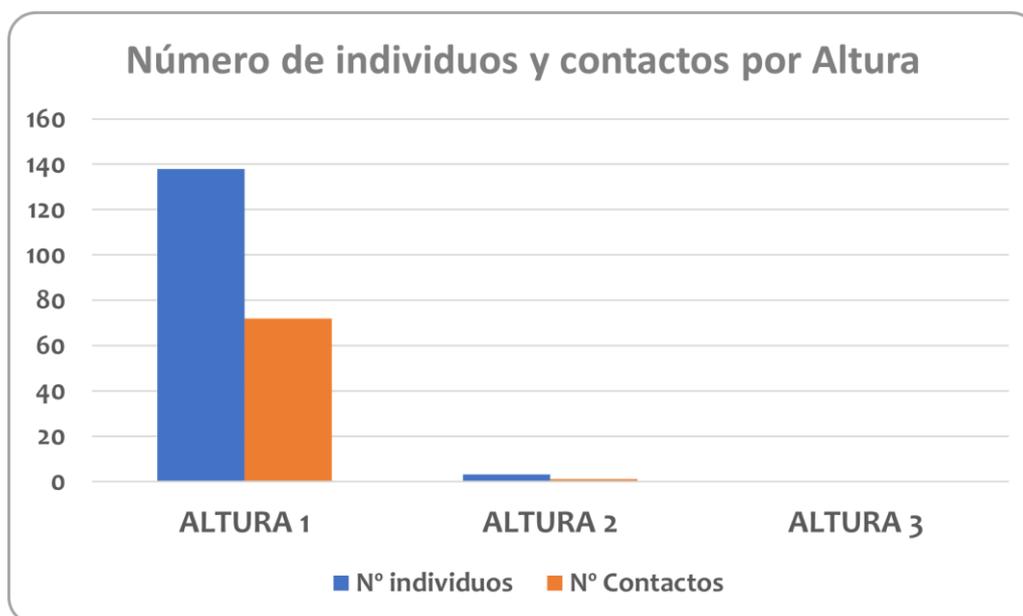
Figura 10. Número de individuos según su altura de vuelo registrados en el parque eólico “Ampliación Puerto Escandón”.

La avifauna de la zona está compuesta fundamentalmente por pequeñas aves paseriformes forestales que realizan sus desplazamientos mayoritariamente en el interior del bosque, o unos pocos metros por encima del matorral, de manera que registrar observaciones de estas especies a mayores alturas es poco frecuente. Tan solo los Buitres leonados, una especie de gran tamaño y planeadora, fueron registrados a altura 2.

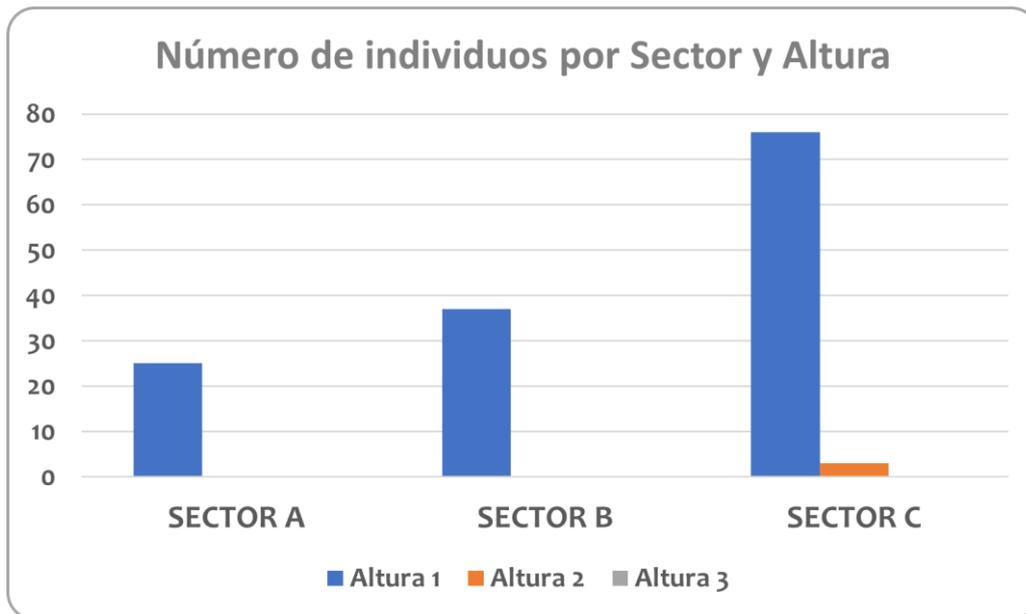
No se ha detectado ningún ave volando en la zona de riesgo alto (con una altura de vuelo 2 y a una distancia del aerogenerador de A). 25 aves fueron registradas volando en zonas de riesgo medio, concretamente en el sector A con una altura de vuelo 1. La mayoría de las aves detectadas se encontraban en zonas no consideradas de riesgo, volando a altura 1 en los sectores B y C.

Figura 11. Número de individuos según su proximidad al aerogenerador (sector) y su altura de vuelo registrados en el parque eólico “Ampliación Puerto Escandón”.

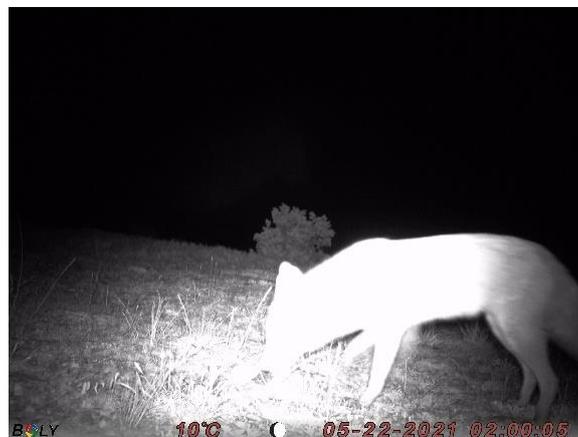
Figura 12. Una de las fotografías obtenidas mediante cámaras de foto trampeo de un zorro depredando uno de los siniestros colocado a modo de cebo.

Todos los siniestros que fueron colocados a modo de cebo para realizar el test de permanencia fueron depredados en un plazo máximo de 8 días. Para los casos en los que se pudo identificar al depredador, se trató en todos ellos de zorros. El tiempo medio que los siniestros han permanecido en el lugar donde fueron situados (Tasa de permanencia) es de 2,56 días.

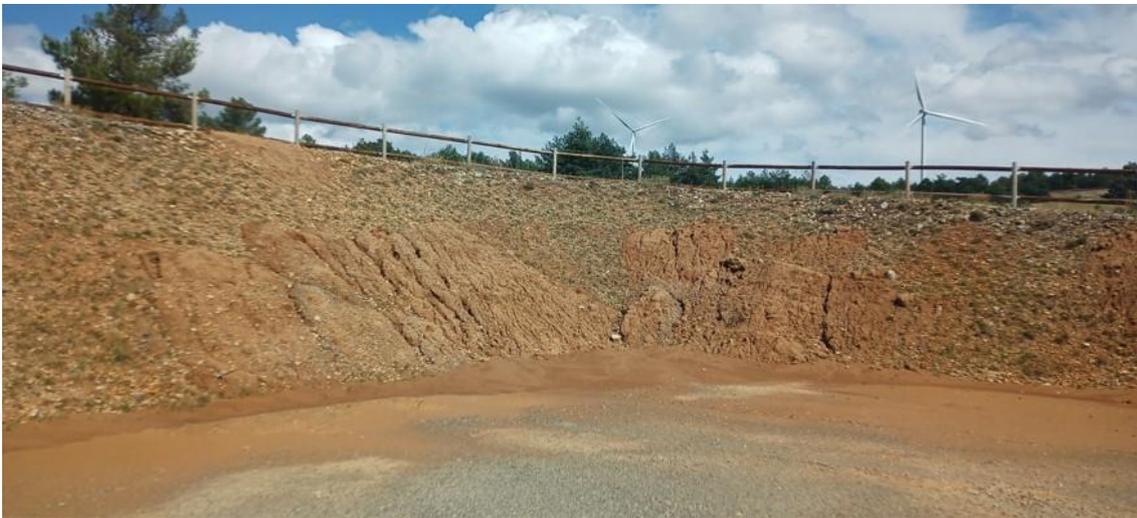
Durante el periodo de estudio se han formado pequeñas cárcavas en los taludes de los aerogeneradores APE-01 y APE-03, con deposición de coladas sedimentarias de lodo en la parte adyacente de las plataformas de los mismos.

Figura 13. Pequeñas cárcavas en el talud con deposición de colada sedimentaria sobre la plataforma del Aerogenerador APE-01 en el parque eólico “Ampliación Puerto Escandón”.

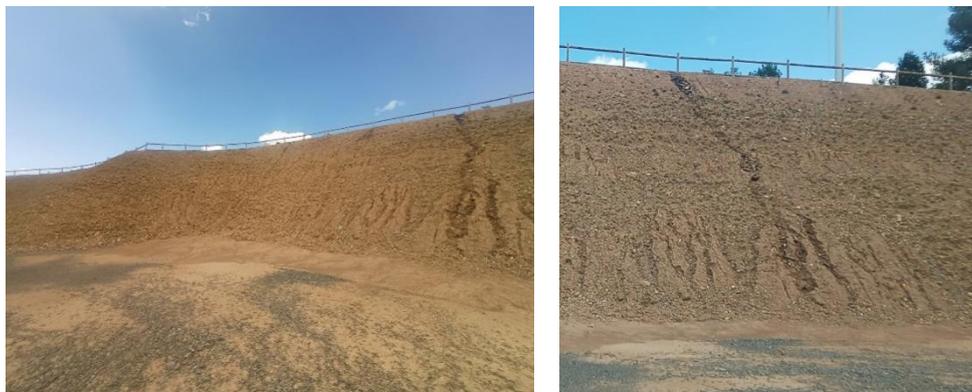
Figura 14. Pequeñas cárcavas en el talud con deposición de colada sedimentaria sobre la plataforma del Aerogenerador APE-03 en el parque eólico “Ampliación Puerto Escandón”.

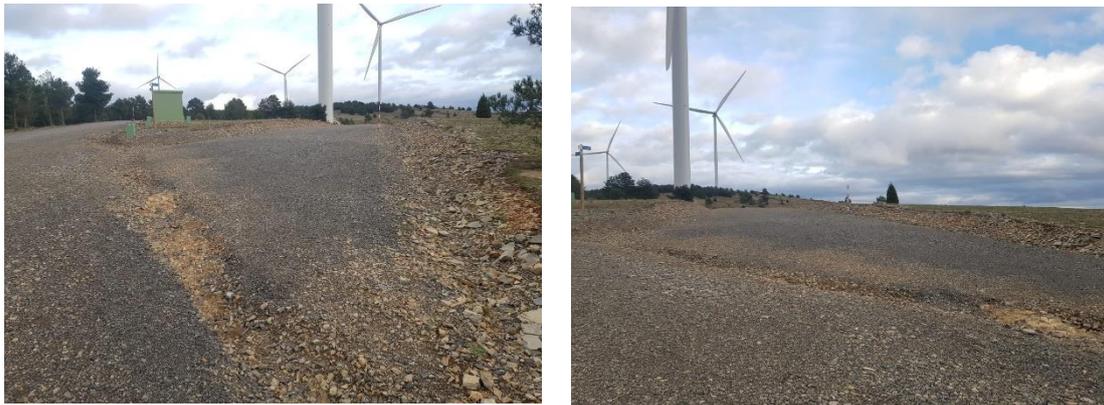
Parte del agua recogida por los canales de drenaje del vial principal que comunica los aerogeneradores del parque eólico ha formado por erosión una pequeña riera que atraviesa el vial de acceso al aerogenerador APE-01. La riera no impide el acceso al aerogenerador, aunque si lo dificulta levemente.

Figura 15. Riera formada en la entrada al vial de acceso al Aerogenerador APE-01 en el parque eólico “Ampliación Puerto Escandón”.
