PLAN DE VIGILANCIA Y SEGUIMIENTO AMBIENTAL

EXPLOTACIÓN DE PARQUE EÓLICO CAMPO DE MAGALLÓN

T.M. DE MAGALLÓN Y ALBERITE DE SAN JUAN (ZARAGOZA)

INFORME CUATRIMESTRAL, Marzo – Junio 2023

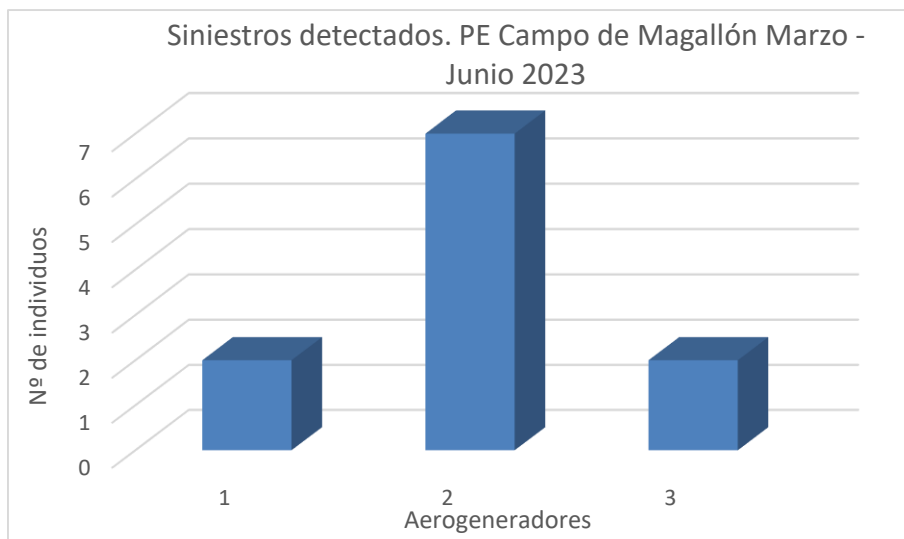
Figura 5: Gráfica de la distribución de siniestros totales acumulados en cada uno de los aerogeneradores del PE Campo de Magallón desde el comienzo de explotación en Noviembre de 2022 hasta el final del presente cuatrimestre.

El período de explotación del PE “Campo de Magallón” comenzó en Noviembre de 2022, durante el cual se han acumulado un total de 11 siniestros desde esta fecha hasta el final del presente cuatrimestre. A continuación se muestra una gráfica con la distribución de estos siniestros en el PE “Campo de Magallón”, mostrando que CDM-02 es el aerogenerador con mayor número de siniestros acumulados (siete siniestros) y CDM-01 y CDM-03 (dos siniestros).

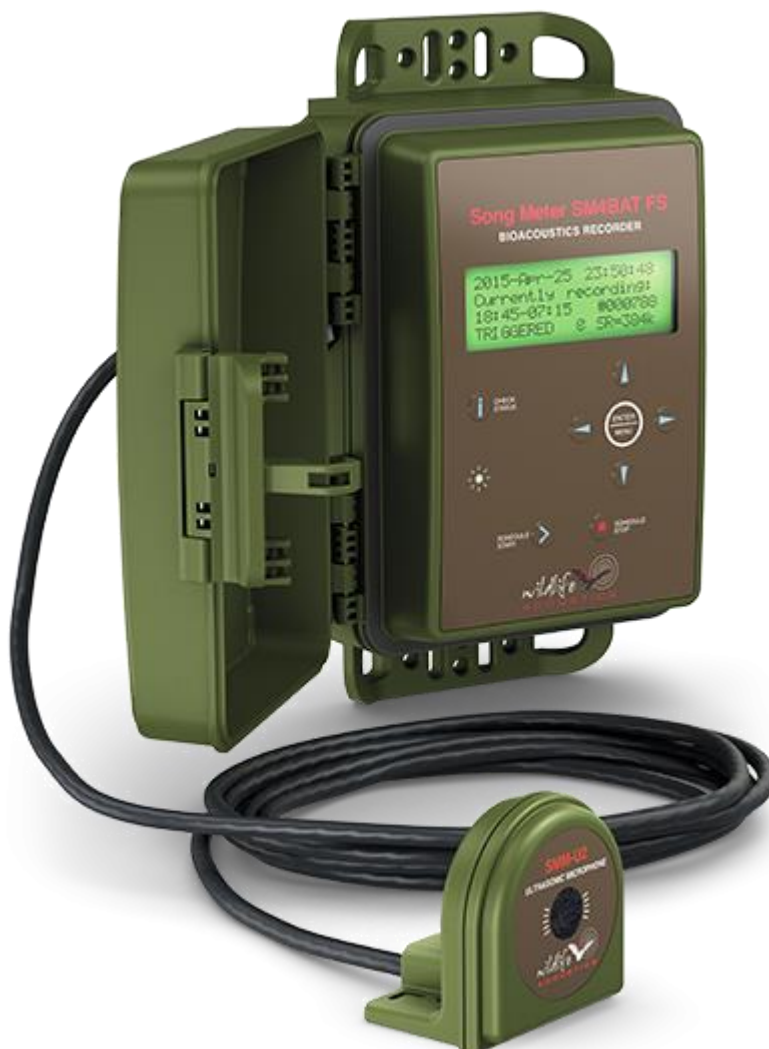
Figura 9: Detalle del dispositivo Song meter SM4 con su cubierta protectora abierta para mostrar la consola de programación y con un micrófono acoplado por cable.

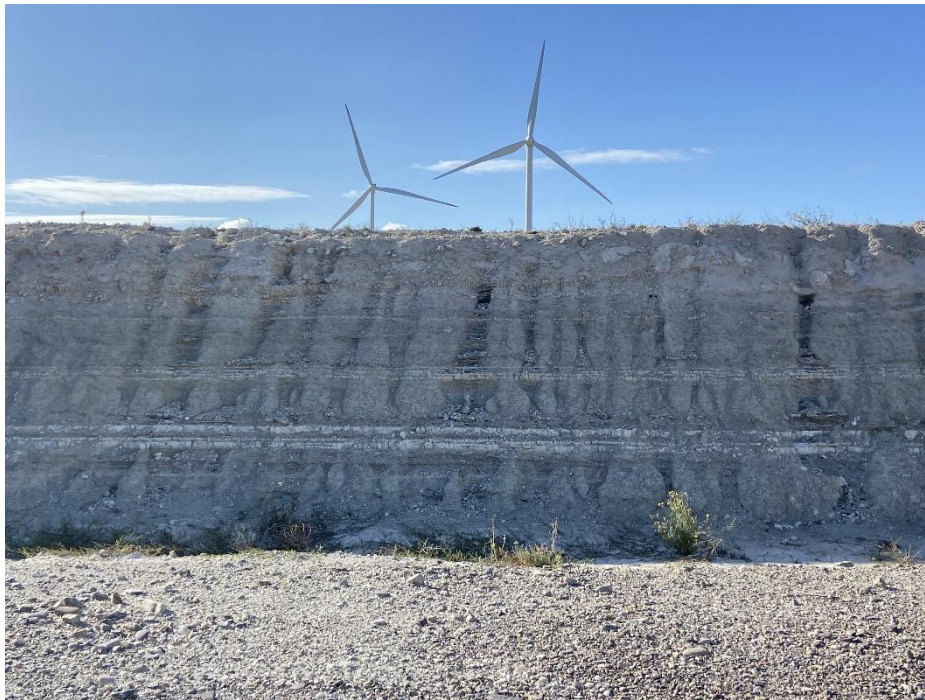
- Proceso erosivo acusado en el talud al sur de la plataforma del aerogenerador CDM-02, cuya evolución ha sido observada a lo largo del cuatrimestre. Se trata de una serie de grietas y cárcavas producidas por la erosión que causa el agua de precipitaciones al fluir por la ladera desde la plataforma del aerogenerador. El proceso avanza muy lentamente, apenas observándose diferencias desde las primeras visitas del cuatrimestre hasta las últimas.

Figura 10: Fotografía de la erosión del talud al sur de la plataforma del aerogenerador CDM-02. Pueden observarse varias cárcavas provocadas por el agua de precipitaciones torrenciales.

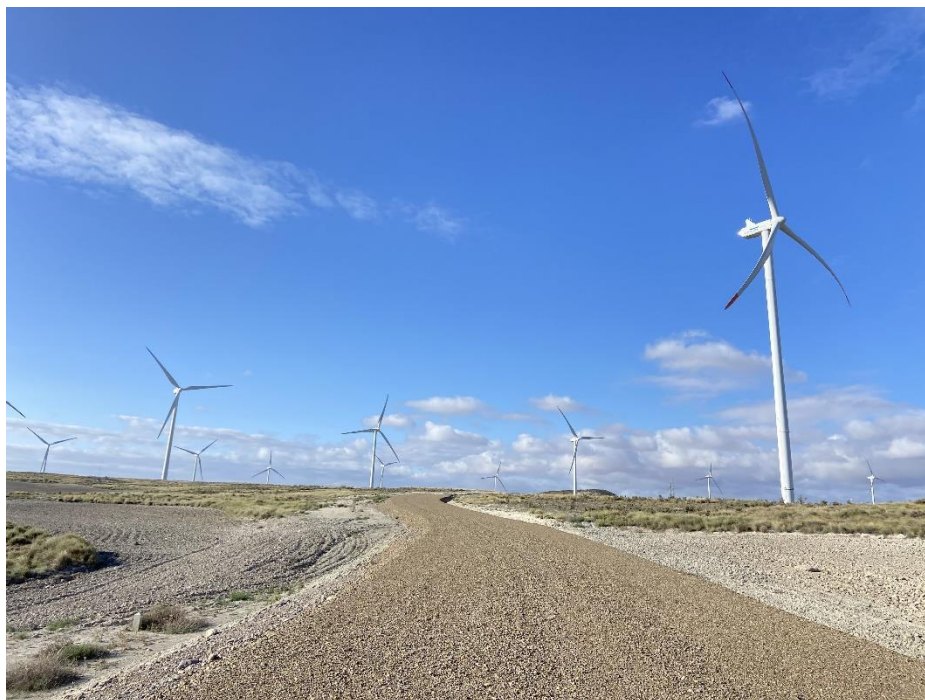
Por lo demás, el estado de viales, plataformas y taludes del PE “Campo de Magallón” se conservan en estado correcto, así como la evolución de las áreas de terreno de cultivo y terreno natural restauradas, como se muestra en las fotografías a continuación:

Figura 11: Vial perteneciente al Aerogenerador CDM-01.

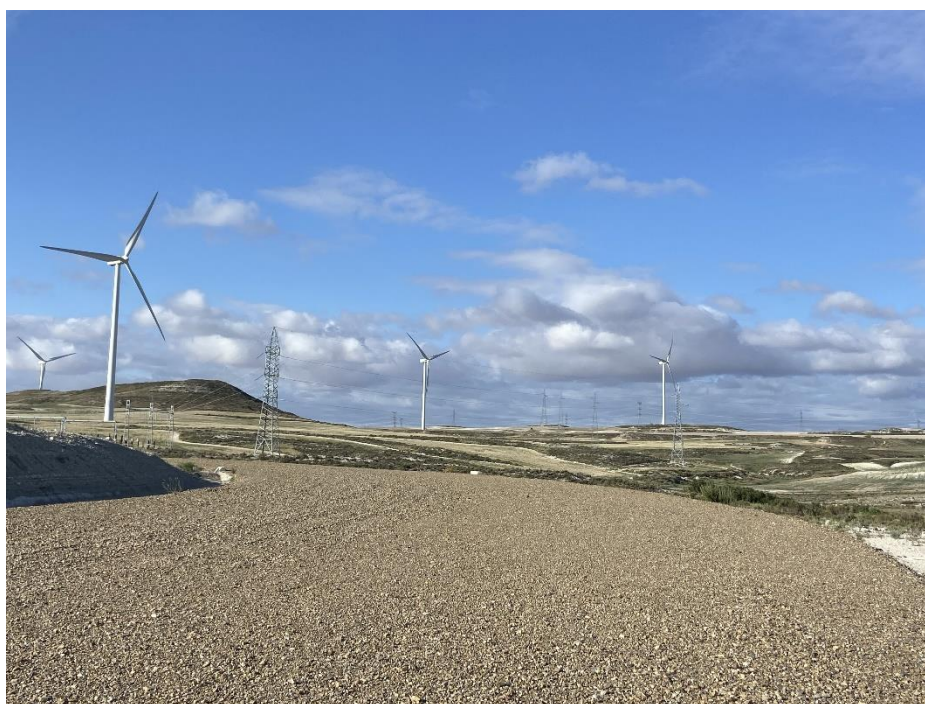
Figura 12: Vial perteneciente al Aerogenerador CDM-02.

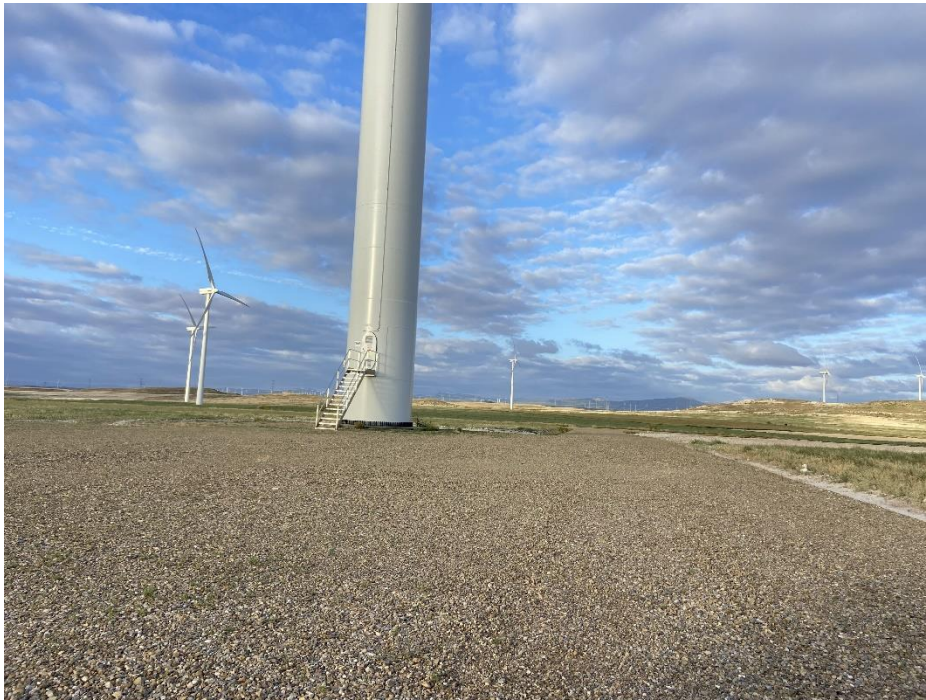
Figura 13: Vial perteneciente al Aerogenerador CDM-03.

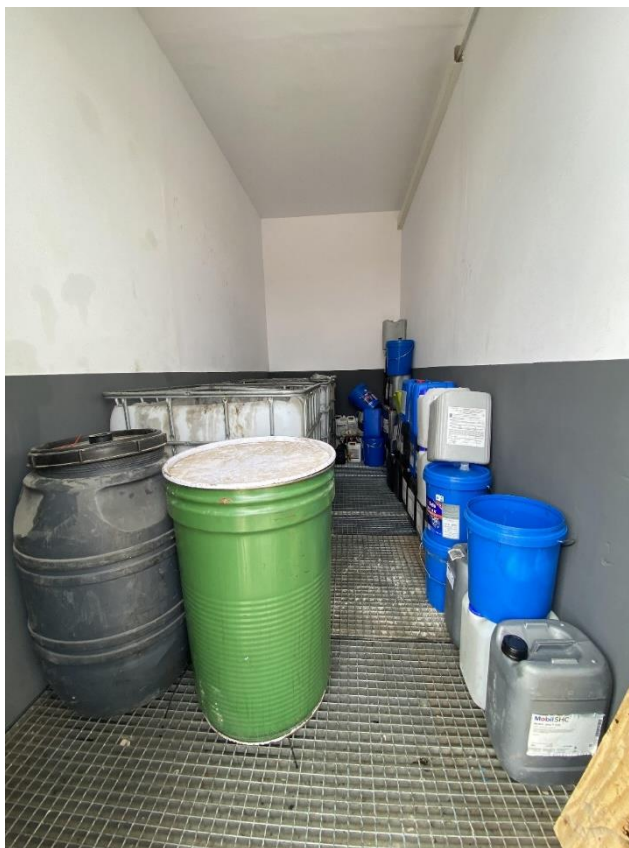
- El almacén de la SET Santo Cristo de Magallón del parque eólico Campo de Magallón cuenta con un Punto Limpio para almacenar los residuos producidos en el PE, dotado de solera de hormigón impermeable, dentro de un prefabricado de hormigón habilitado a tal efecto, con contenedores adecuados para el almacenamiento de los distintos tipos de residuos generados.
- La segregación de los residuos (tanto peligrosos como no peligrosos) generados en el parque eólico como consecuencia de las tareas de mantenimiento se realiza en diversos contenedores dispuestos a tal fin. Se dispone, según necesidad, de diversos contenedores que se identifican cuando se los llevan para su reciclaje, absorbentes contaminados (LER 15.02.02), tierra contaminada (LER 17.05.03), Envases contaminados (LER 15.01.10), etc.

Figura 14: Interior del almacén de residuos de la SET “Campo de Magallón”, con los diferentes residuos peligrosos clasificados, aislados de la intemperie y sobre una tarima aislante para evitar posibles filtraciones al suelo.
