PLAN DE VIGILANCIA Y SEGUIMIENTO AMBIENTAL

EXPLOTACIÓN DEL PARQUE EÓLICO “EL LLANO”

T.M. RUEDA DE JALÓN (ZARAGOZA)

INFORME CUATRIMESTRAL, Enero – Abril 2022

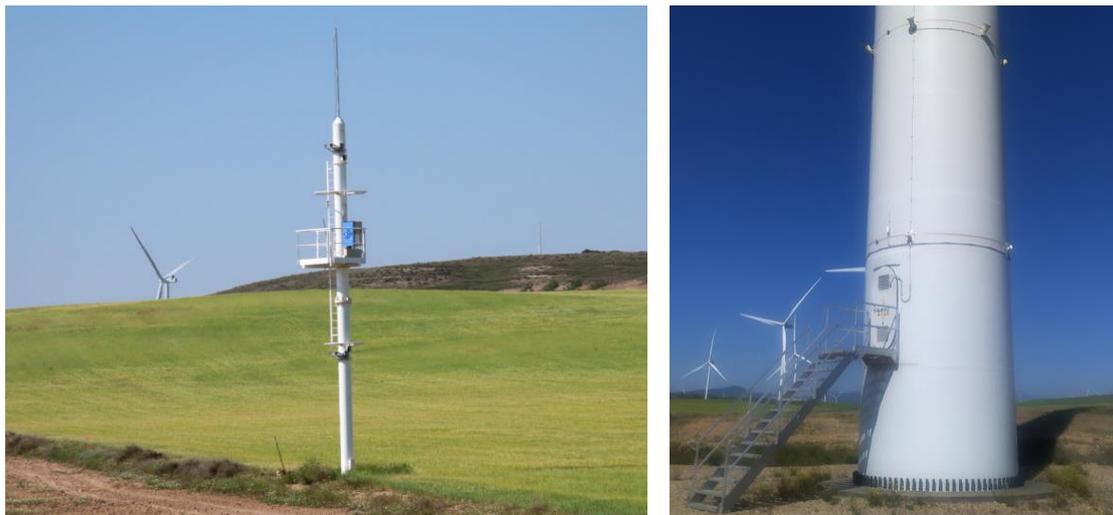
Figura 4: Fotografías del Sistema “3D Observer” ubicado junto al aerogenerador LLo7 (izquierda) y del Sistema “DTBird” instalado en el aerogenerador LLo8 (derecha).

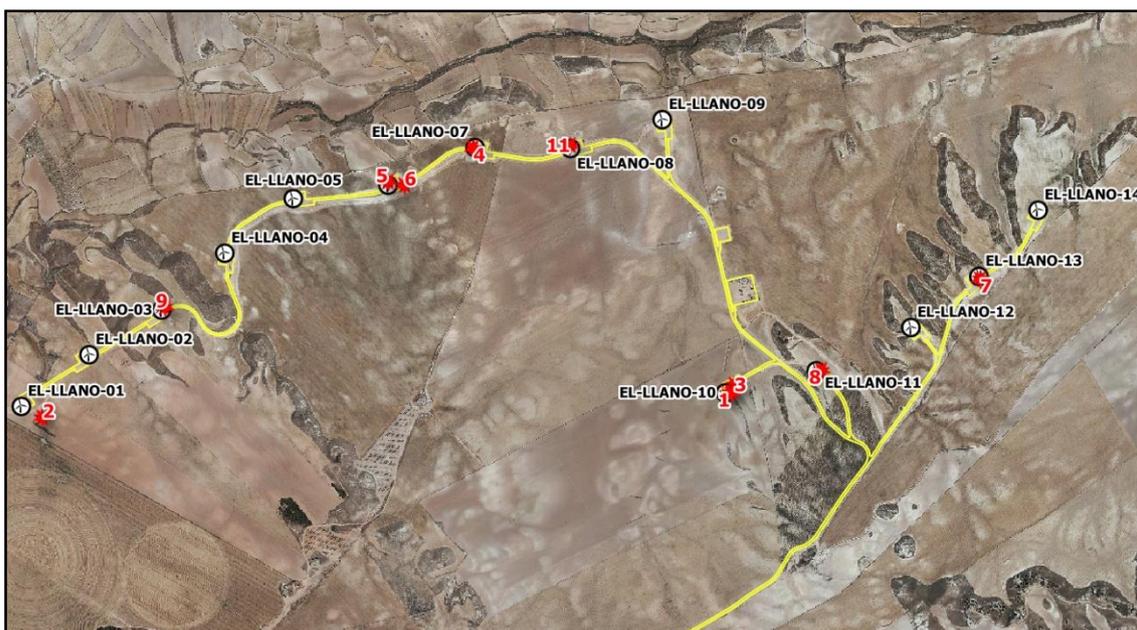
Como puede observarse en el siguiente plano, durante el primer cuatrimestre de 2022 pudieron detectarse siniestros en gran parte de los aerogeneradores del parque eólico, concretamente en los aerogeneradores ELL1, ELL3, ELL6, ELL7, ELL8, ELL10, ELL11 y ELL13. Una versión más detallada de este plano se ha adjuntado en el Anexo Cartográfico.

Figura 5: Plano general del PE El Llano con la localización general de los siniestros localizados en el 1er cuatrimestre de 2022. (Ver con mayor detalle en Anexo Cartográfico).

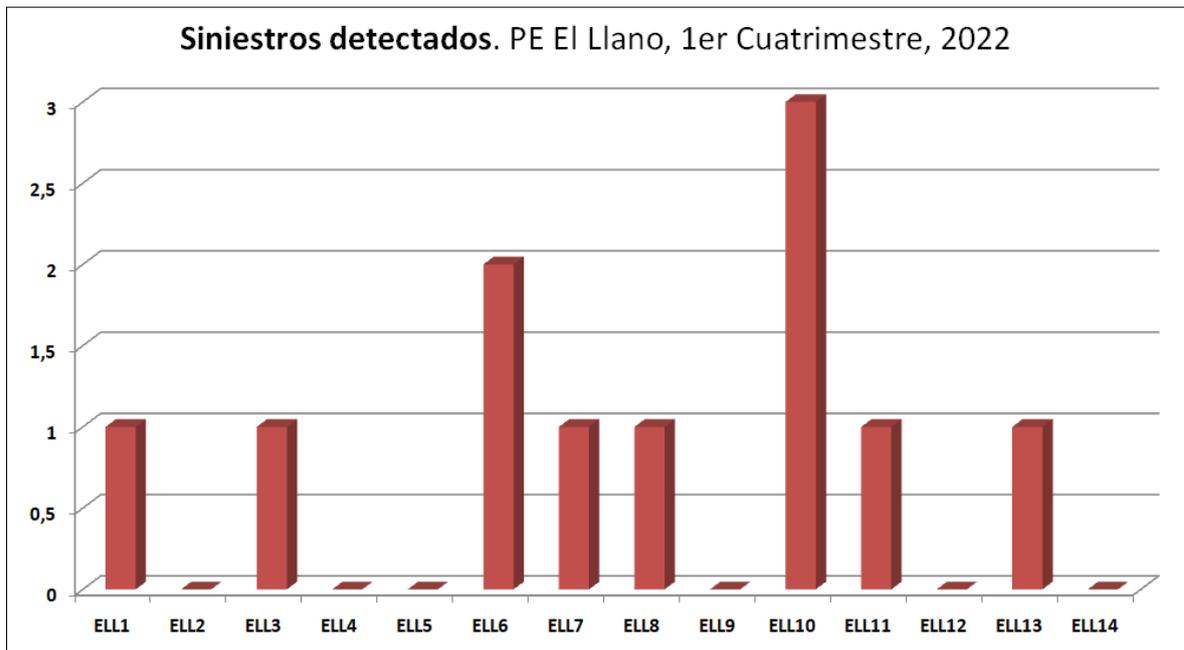
A continuación se muestra una gráfica con la distribución de siniestros en el PE El Llano a lo largo del primer cuatrimestre de 2022. Como puede observarse, el aerogenerador que mayor número de siniestros acumuló fue el ELL10, con 3 siniestros en total, seguido del ELL6 que acumuló 2 siniestros. El conjunto de aerogeneradores ELL1, ELL3, ELL7, ELL8, ELL11 y ELL13 presentaron un único siniestro cada uno, y el resto de aerogeneradores no nombrados no presentaron siniestros detectados.

Figura 6: Grafica de la distribución de siniestros en cada uno de los aerogeneradores del PE El Llano durante el primer cuatrimestre de 2022.

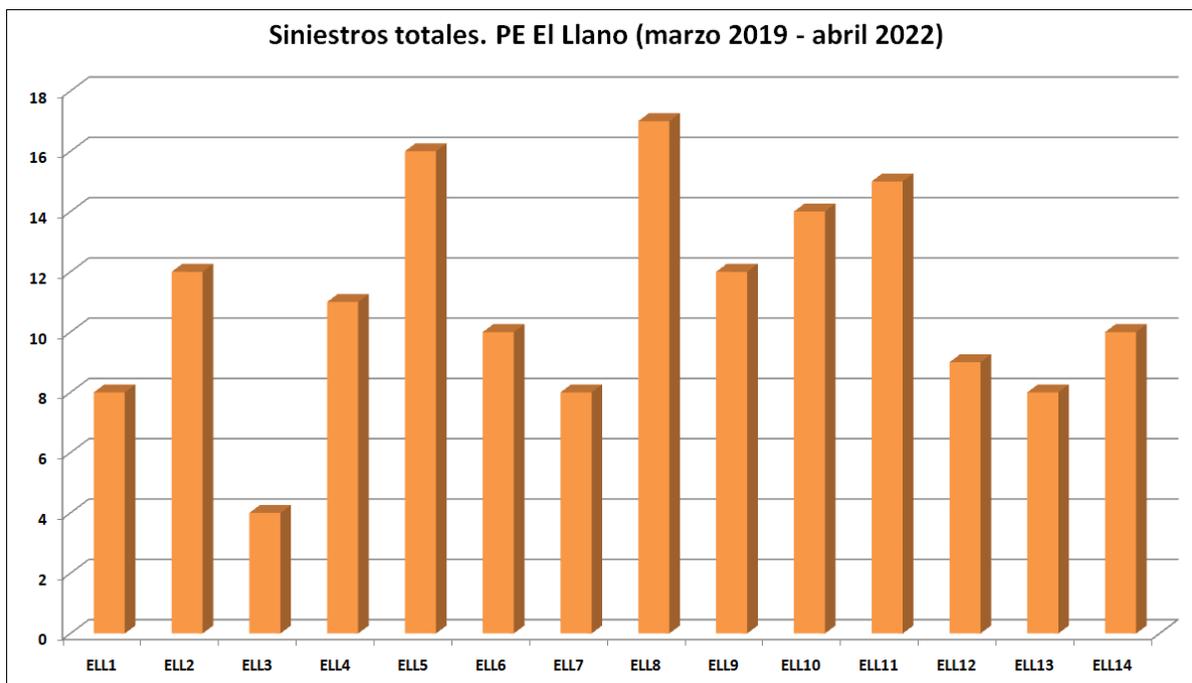
Figura 7: Gráfica de la distribución total de siniestros en cada uno de los aerogeneradores del PE El Llano desde su inicio de explotación (marzo de 2019) hasta abril de 2022.

Como puede observarse en la gráfica, el aerogenerador ELL8 con 17 siniestros, es el que mayor mortalidad total acumulada presenta desde el inicio de la explotación, seguido del aerogenerador ELL5, con 16 siniestros, y el ELL11, con 15 siniestros. Otros aerogeneradores con alta mortalidad han sido el ELL10 (14 siniestros), ELL9 (12 siniestros), ELL2 (12 siniestros) y ELL4 (11 siniestros). El aerogenerador ELL3 es el que menor número de siniestros acumulados presenta desde el inicio de la explotación, junto a los aerogeneradores ELL1, ELL7 y ELL13.

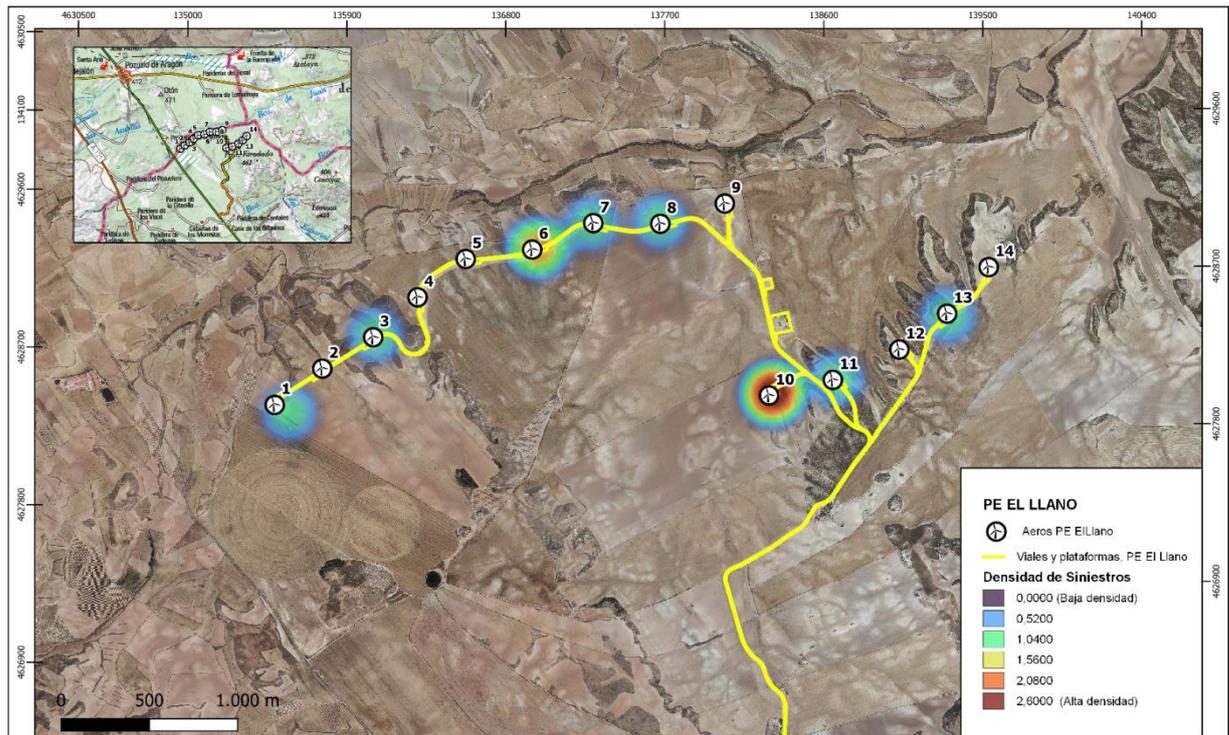
Por último, un mapa de calor de densidad puntual se ha elaborado para mostrar las áreas del parque eólico que mayor mortalidad han presentado, donde nuevamente se puede observar que el mayor número de siniestros registrados este cuatrimestre han ocurrido el ELL10, con 3 siniestros en total, seguido del ELL6 que acumuló 2 siniestros. Este mapa se mostrará con mayor detalle en el Anexo Cartográfico al final del documento.

Figura 8: Mapa de densidad de la siniestralidad para el 1er cuatrimestre de 2022 en el PE El Llano. (Ver con mayor detalle en Anexo Cartográfico).

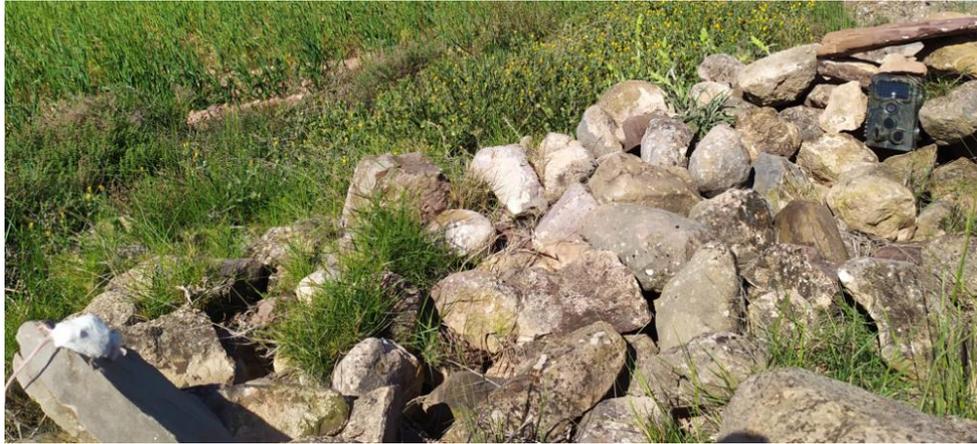
Figura 9: Ejemplo de muestreo de permanencia de siniestros a través del seguimiento de señuelos con cámara de foto trampeo. Puede observarse el señuelo depositado en una roca a la izquierda y la cámara de foto trampeo monitorizándola a la derecha.

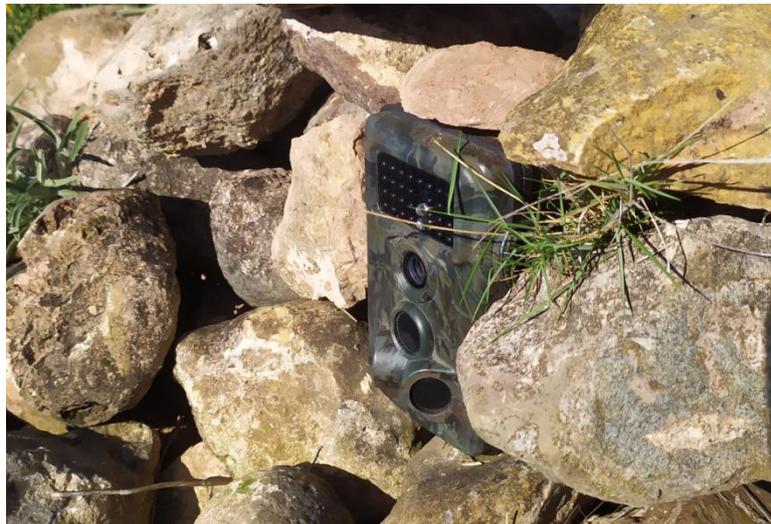
Figura 10: Detalle de una de las cámaras de foto trampeo camuflada en el entorno.

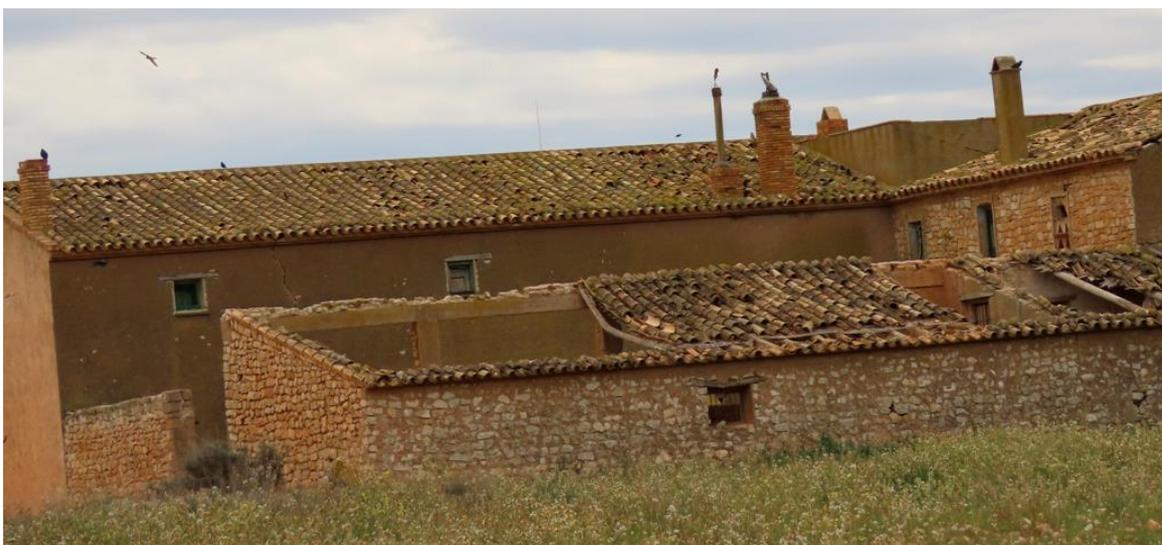
Figura 14: Fotografía general de la paridera de la finca Echeverría. Puede observarse que el estado de conservación del tejado es algo variable en las diferentes estructuras, con áreas muy bien conservadas y propicias para la nidificación del cernícalo primilla y otras áreas muy deterioradas o incluso colapsadas.

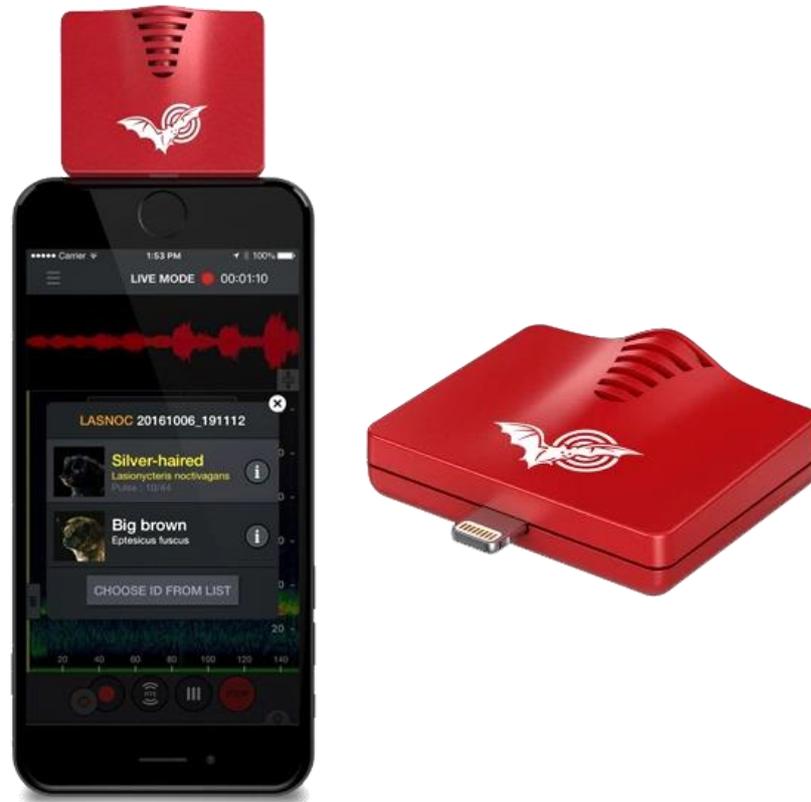
Figura 17:Detalle del dispositivo Echo Meter Touch insertado en un smarthphone con la aplicación de utilización específica. Fuente: <https://www.wildlifeacoustics.com>.

La primera consiste en el detector de ultrasonidos manual portátil Echo Meter Touch 2 Pro (Wildlife Acoustics, Inc) junto con la aplicación específica desarrollada por el fabricante para un dispositivo iOS. Esta tecnología permite la identificación de la especie mediante sonograma en directo, grabaciones, escuchas en heterodino y tiempo expandido. También posibilita la identificación de la especie de murciélago mediante un software que ofrece porcentajes de posibilidad de identificación en cuanto a la especie detectada (figura 18).

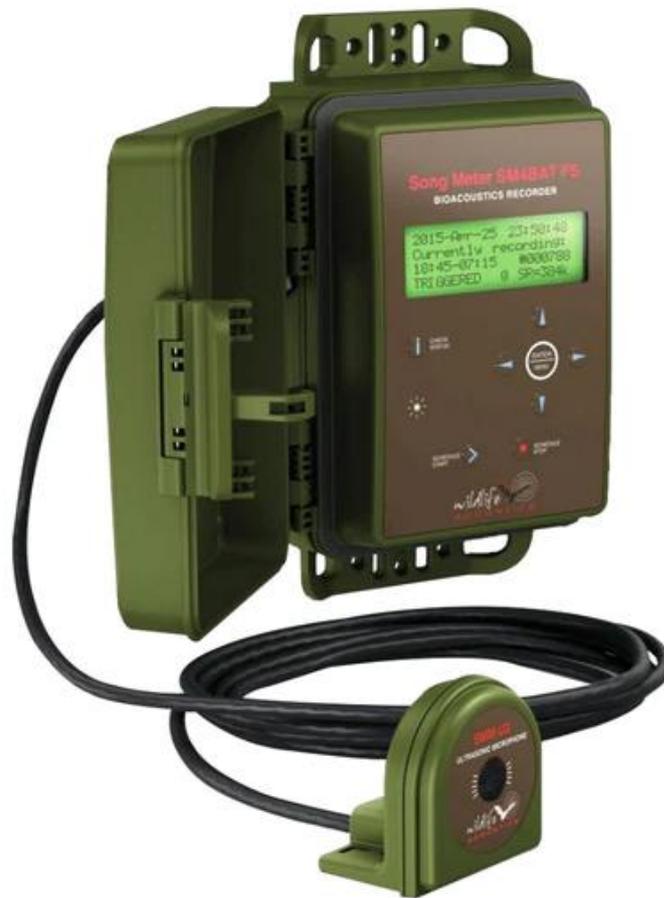
Figura 18: Detalle del dispositivo Song meter SM4 con su cubierta protectora abierta para mostrar la consola de programación y con un micrófono acoplado por cable. Más información del modelo puede consultarse en: <https://www.wildlifeacoustics.com>.

Complementando el uso del detector de ultrasonidos Echo Meter Touch Pro 2, se están colocando estaciones grabadoras de ultrasonidos autónomas en los mismos puntos de censo ya mencionados anteriormente. El modelo utilizado ha sido el SONG METER SM4 ACOUSTIC RECORDER (Wildlife Acoustics, Inc), una grabadora autónoma que puede colocarse en el terreno para grabar de manera continua desde el atardecer al amanecer gran cantidad de registros de ultrasonidos en el área, proporcionando por tanto una cantidad de datos mucho mayor que la que se puede obtener de las visitas de campo haciendo uso de grabadoras manuales.

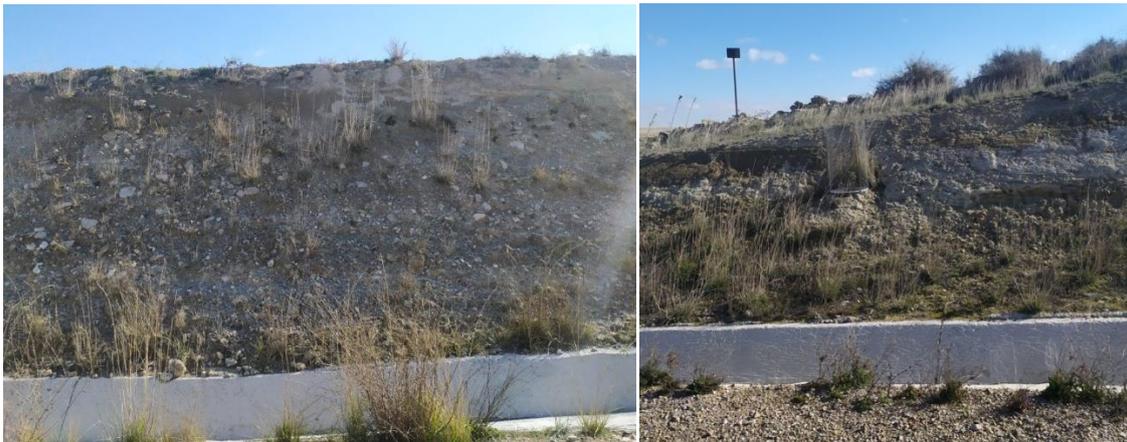
Figura 20: Fotografías de la vegetación natural espontánea creciendo en taludes de viales de acceso a los aerogeneradores del ELL12 al ELL14, junto con especies arbustivas sembradas artificialmente.

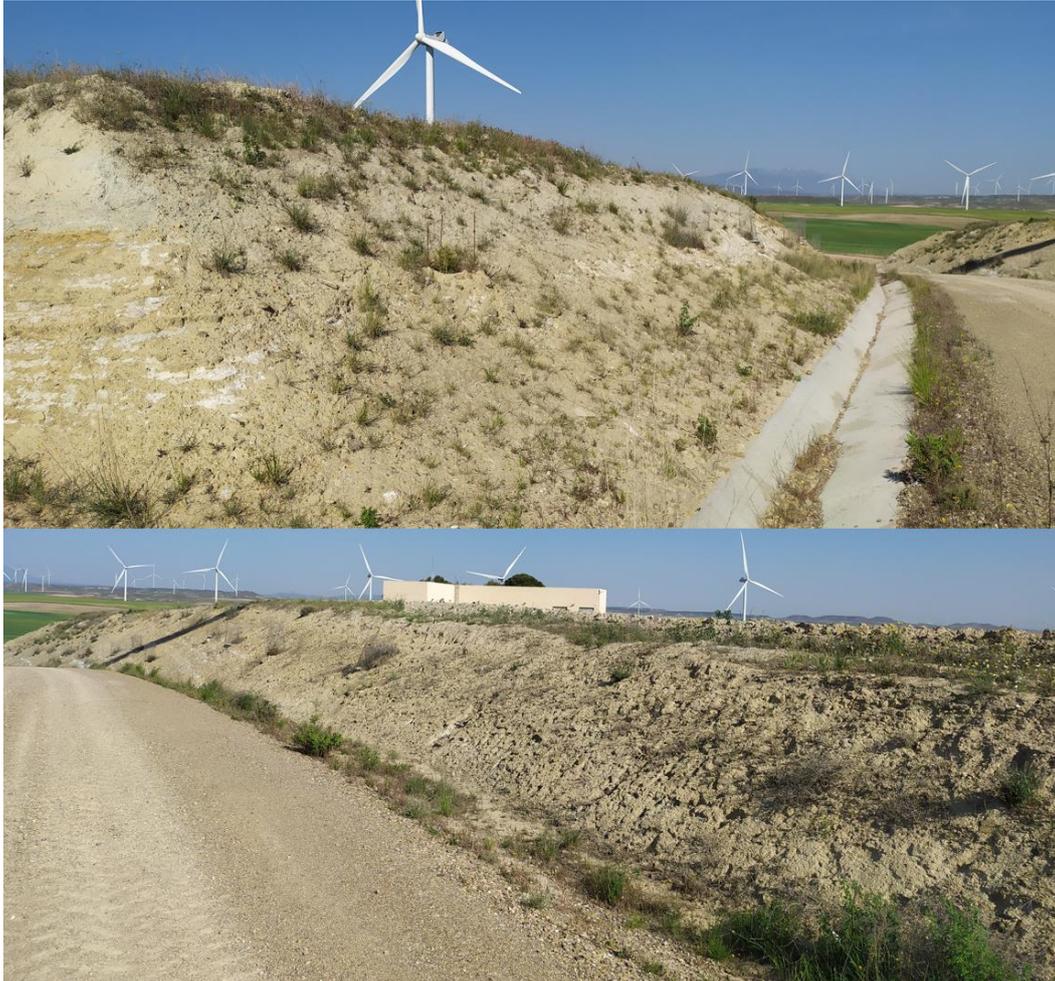
Figura 21: Fotografías de la vegetación natural espontánea creciendo en talud de la plataforma del ELL11 y del vial de acceso entre aerogeneradores ELL11 y ELL10, junto con especies arbustivas sembradas artificialmente.

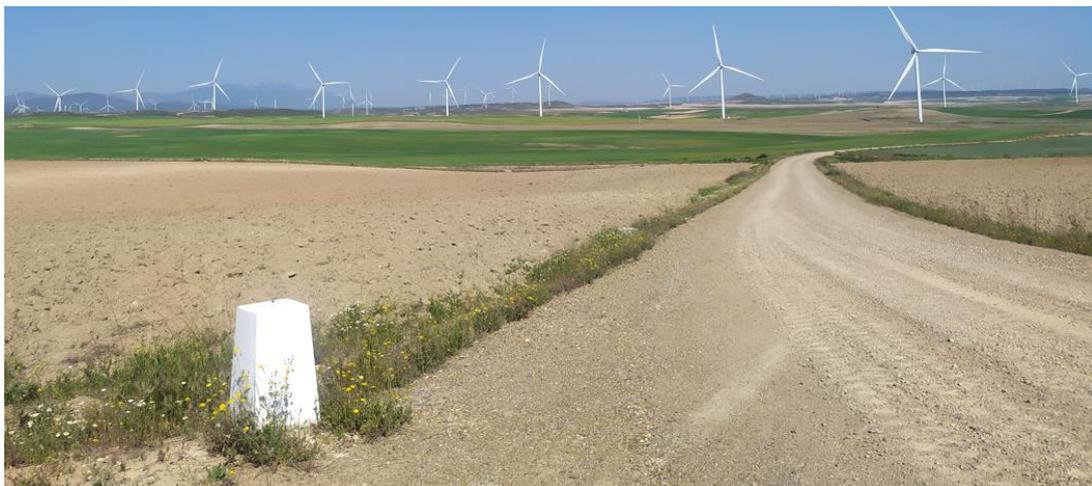
Figura 22: Vial de acceso entre aerogeneradores ELL9 y ELL10 con vegetación natural herbácea creciendo en sus laterales.

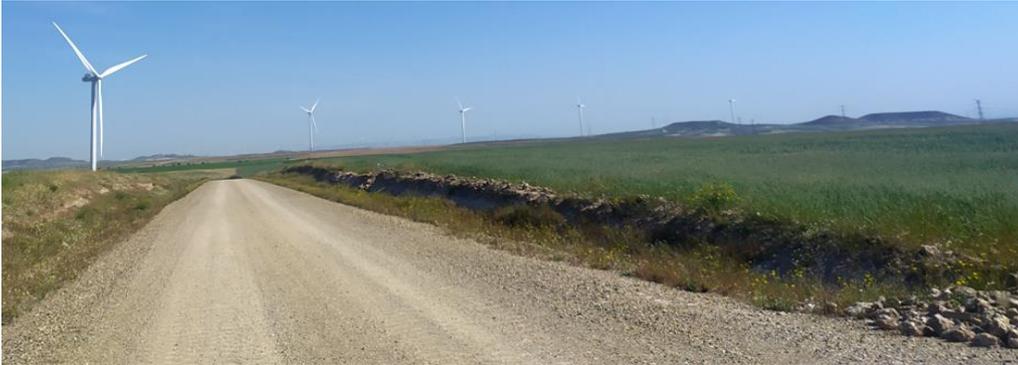
Figura 23: Detalle del antiguo Site Camp de la obra restaurado (campo de cultivo a la derecha), situado en el vial de acceso entre aerogeneradores ELL9 y ELL10.

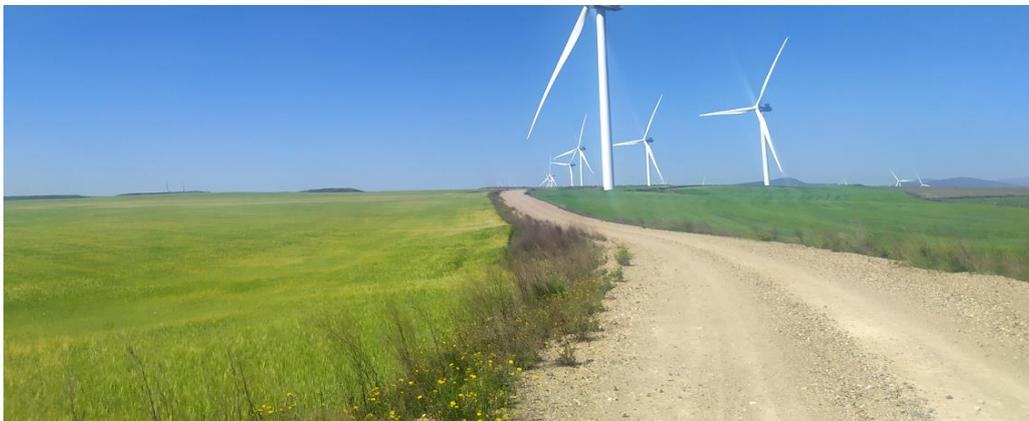
Figura 24: Vial de acceso entre aerogeneradores ELL7 y ELL8.

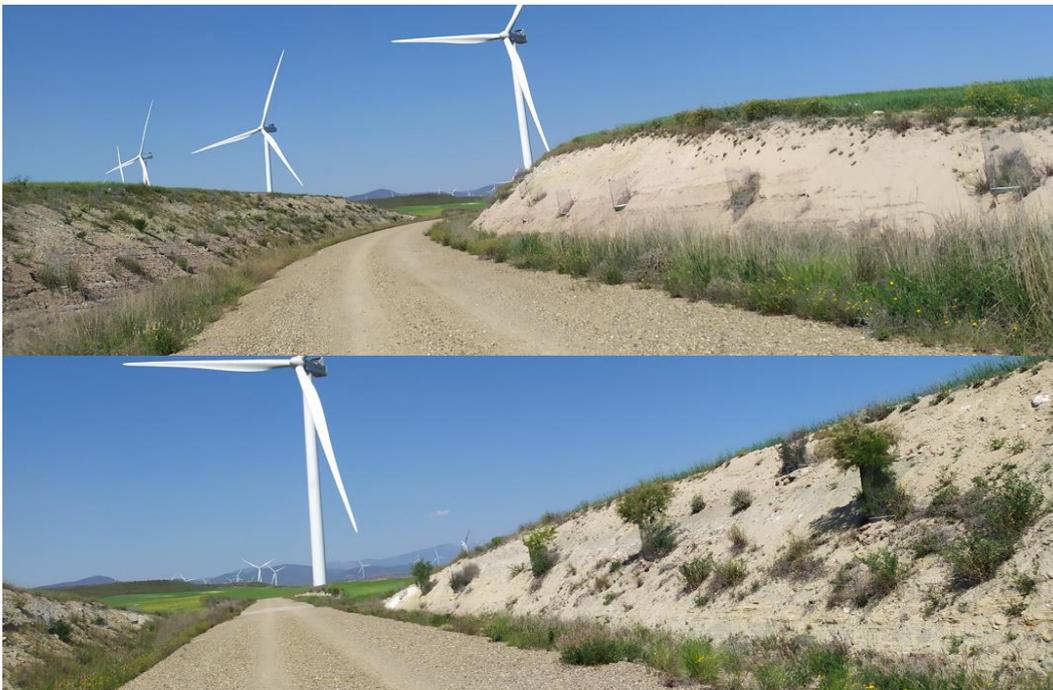
Figura 25: Fotografías de la vegetación natural espontánea creciendo en taludes del vial entre ELL6 y ELL5, junto con especies arbustivas sembradas artificialmente.

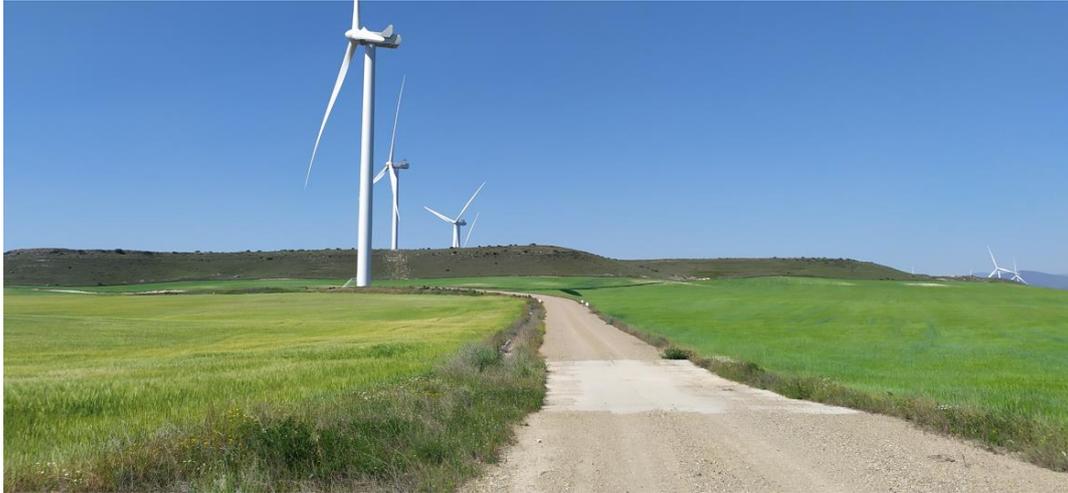
Figura 26: Vial de acceso entre ELL5 y ELL4 con badén inundable en buen estado.

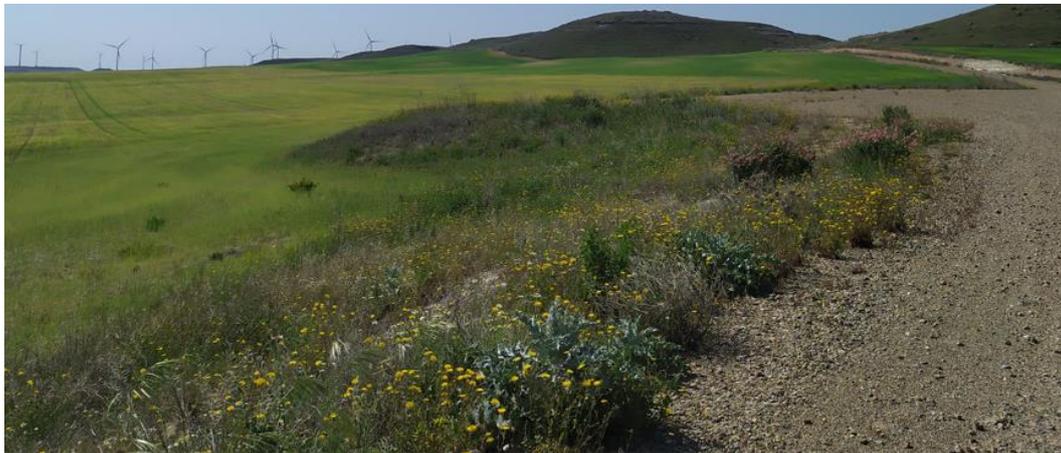
Figura 27: Taludes de la plataforma de aerogenerador ELL4 cubiertos de vegetación natural herbácea y arbustiva.

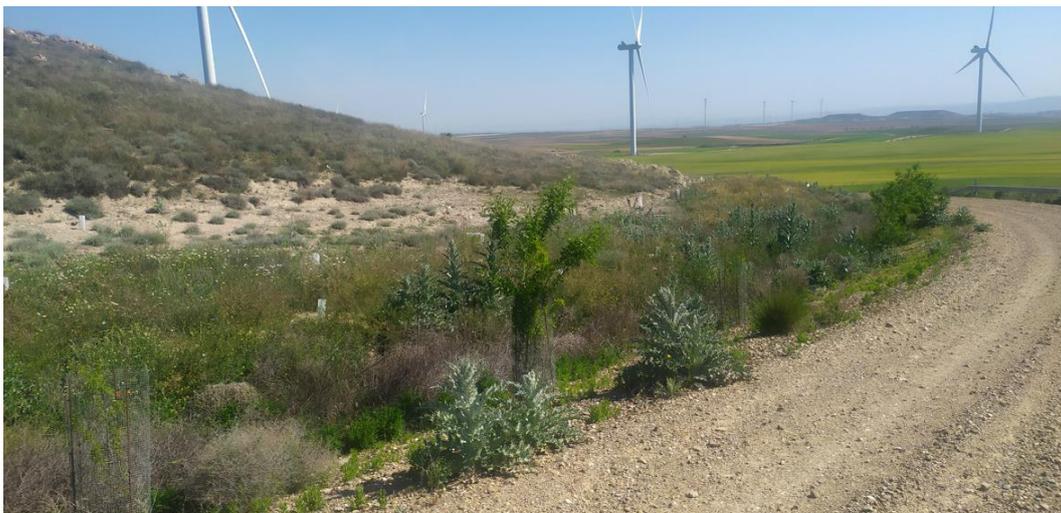
Figura 28: Curva en pendiente del vial de acceso entre ELL4 y ELL3 donde se realizó una plantación artificial. Se observa vegetación espontánea creciendo junto a la plantación.

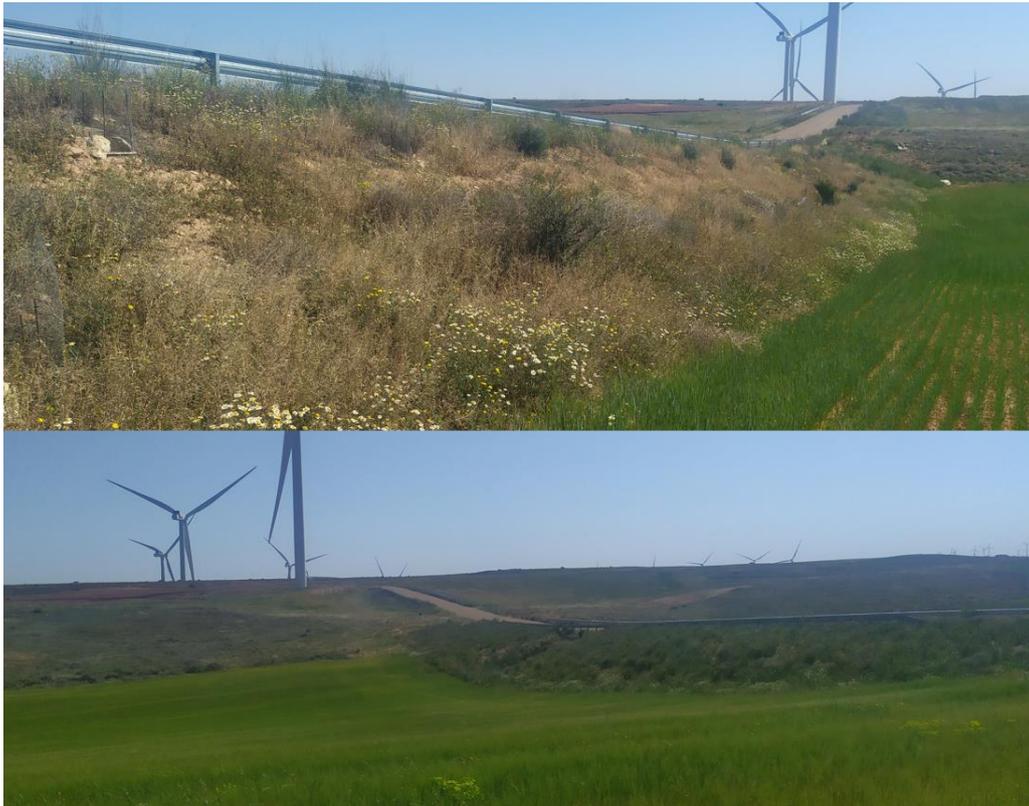
Figura 29: Taludes de acceso entre ELL2 y ELL3 con vegetación arbustiva creciendo junto a las plantaciones realizadas en la restauración.

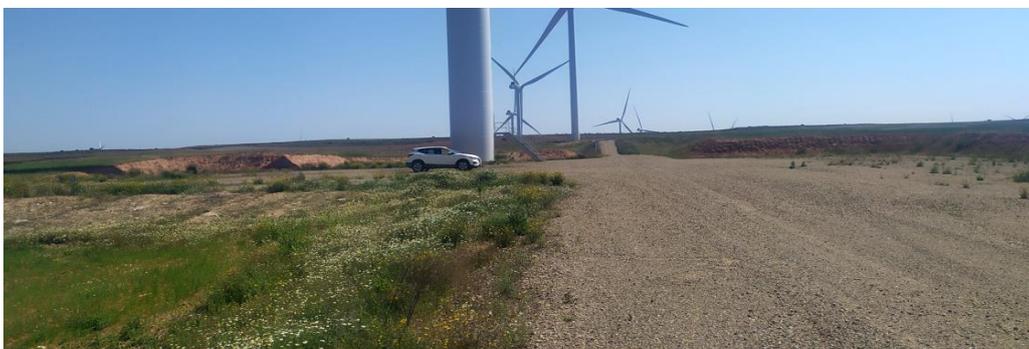
Figura 30: Taludes elevados de plataforma de ELL2 en buen estado de conservación.

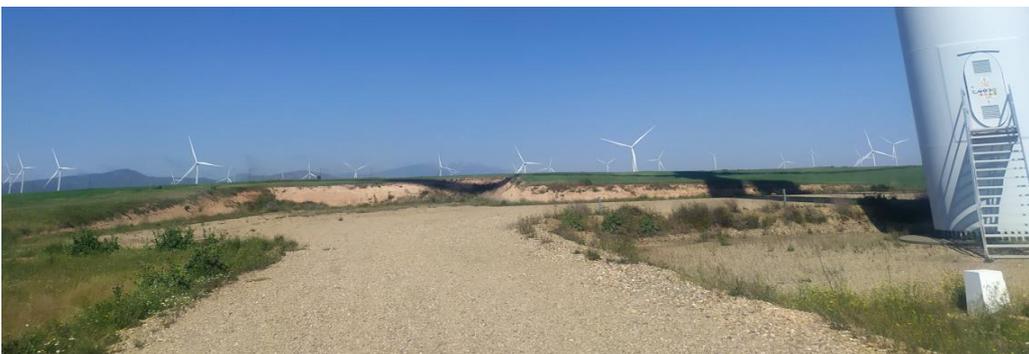
Figura 31: Taludes elevados de plataforma de ELL1 en buen estado de conservación.

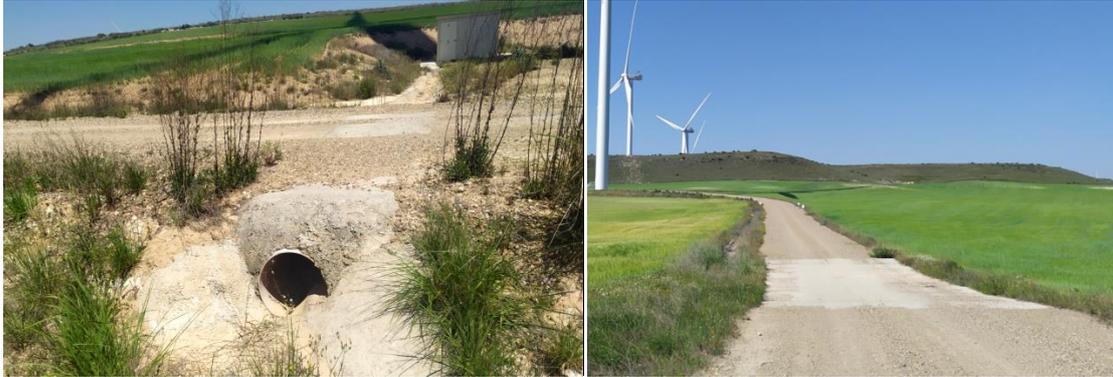
Los sistemas de desagüe y evacuación de agua implementados a lo largo de los viales del PE El Llano parecen funcionar correctamente y no se han observado obstrucciones en los mismos. Durante las temporadas de lluvias no se han observado áreas inundadas relevantes que debieran ser notificadas.

Figura 32: Fotografías del tubo de desagüe en plataforma de aerogenerador 8 y badén inundable en vial entre aerogeneradores ELL5 y ELL4.

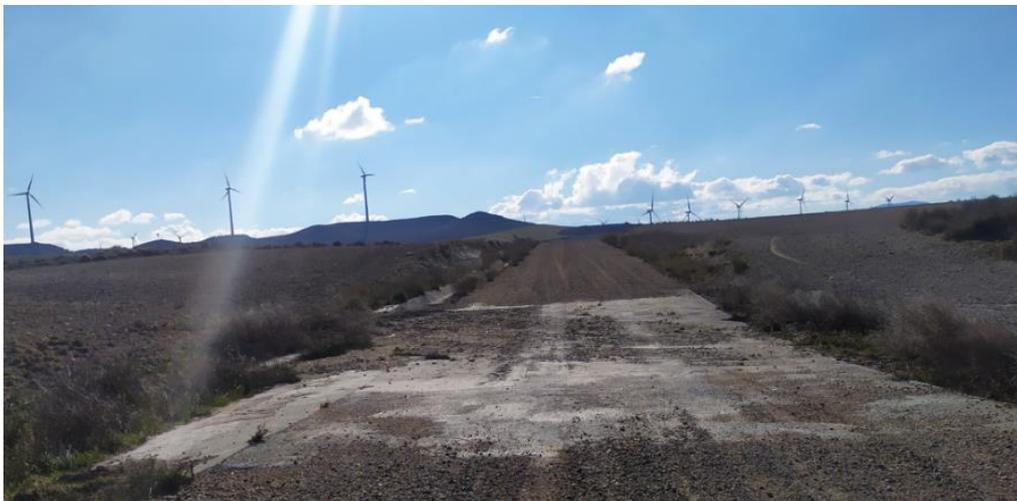
Durante las primeras visitas en enero 2022 se observó sedimentos de materiales arrastrados por las lluvias (provenientes de campos de cultivo cercanos) en el badén inundable del vial de acceso a aerogeneradores ELL11, ELL12, ELL13 Y ELL14. Sin embargo, el grueso de estos sedimentos fueron retirados en las siguientes semanas.

Figura 33: Badén inundable del vial de aerogeneradores ELL11, ELL12, ELL13 Y ELL14, enero 2022 con sedimentos de gravas y tierra arrastrados por las lluvias.

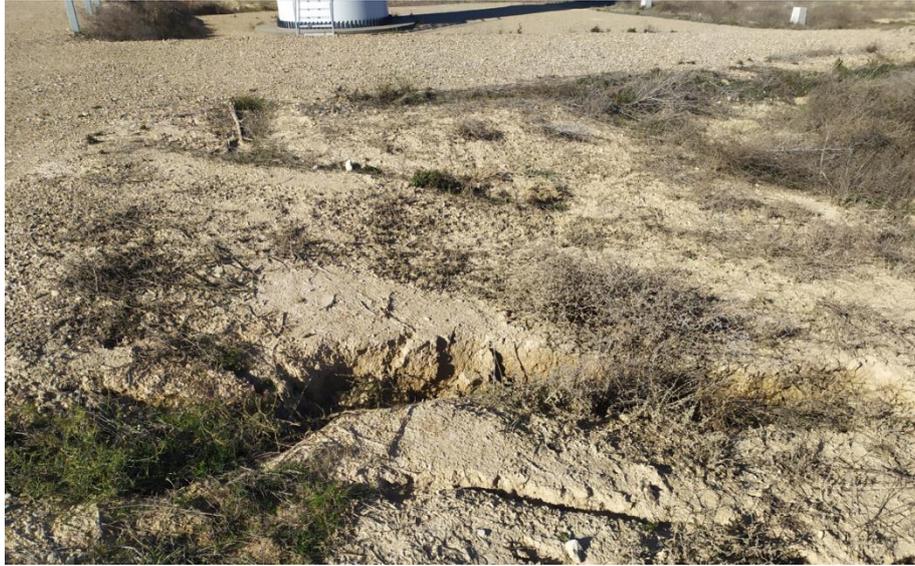
Se han observado también algunas cárcavas producidas debido a las lluvias torrenciales en la delimitación de la plataforma de ELL14, aunque no se trata de un proceso erosivo importante, conviene realizar seguimiento por si aumentara en dimensiones en el futuro.

Figura 34: Erosión del terreno en los límites de la plataforma del aerogenerador ELL14.

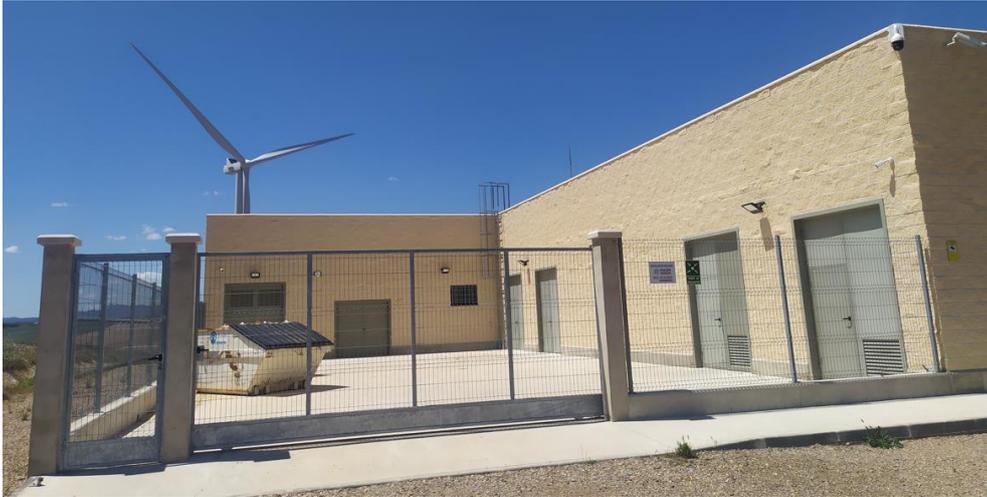
Figura 35: Almacén del PE El Llano, localizado al N del aerogenerador ELL10.

- La segregación de los residuos (tanto peligrosos como no peligrosos) generados en el parque eólico como consecuencia de las tareas de mantenimiento se realiza en diversos contenedores y bidones dispuestos a tal fin. Se dispone, según necesidad, de contenedores para aceite usado (LER 13.02.05), filtros de aceite (LER 16.01.07), hierro y acero (LER 17.04.05), metales mezclados (17.04.07), envases plásticos contaminados (LER 15.01.10), envases aerosoles vacíos (LER 12.01.12), baterías de plomo (LER 16.06.01), etc., todos ellos correctamente identificados mediante etiquetas.

- Los residuos urbanos (papel y cartón, plástico) también son segregados y correctamente gestionados.

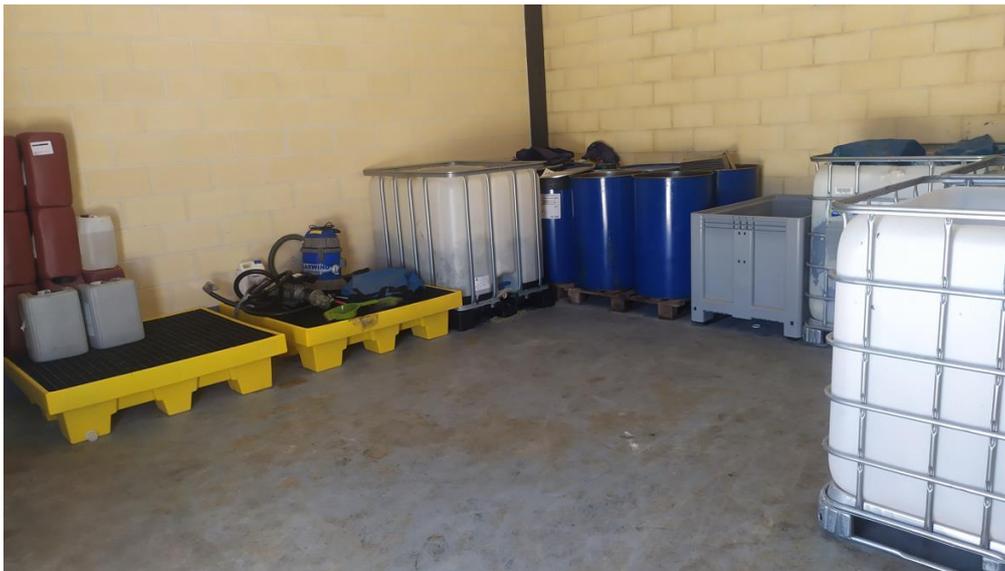
Figura 36: Interior del almacén de residuos peligrosos del PE El Llano.
