Parque Eólico "La Peña"

VIGILANCIA AMBIENTAL EN FASE DE EXPLOTACIÓN

NOMBRE DE LA INSTALACIÓN	PARQUE EÓLICO "LA PEÑA"
PROVINCIA UBICACIÓN INSTALACIÓN	ZARAGOZA
NOMBRE DEL TITULAR	EDP RENOVABLES ESPAÑA, S.L.U
CIF DEL TITULAR	B91115196
NOMBRE DE LA EMPRESA VIGILANCIA	CIMA DESARROLLO Y MEDIO AMBIENTE, SLU
INFORME DE FASE DE	EXPLOTACIÓN
PERIODICIDAD DEL INFORME SEGÚN DIA	CUATRIMESTRAL
AÑO DE SEGUIMIENTO	AÑO 4
Nº DE INFORME Y AÑO DE SEGUIMIENTO	INFORME Nº1 DEL AÑO 4
PERIODO QUE RECOGE EL INFORME	AGOSTO 2022 – NOVIEMBRE 2022

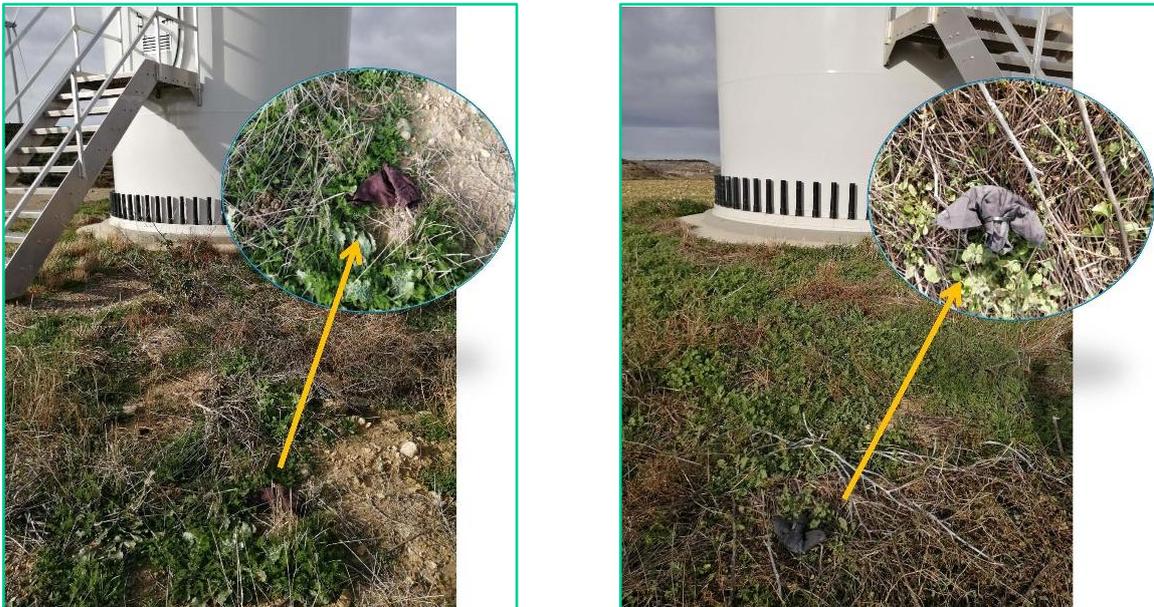
Para estimar la eficacia en la búsqueda un ayudante colocó diferentes señuelos al técnico encargado de la vigilancia, el cual los debía localizar posteriormente utilizando el mismo esfuerzo que en un día normal. Cabe recordar que actualmente los siniestros deben retirarse y llevarse al congelador más próximo, con lo que no es posible su uso para la realización de los test. En su lugar, los señuelos empleados fueron piedras envueltas por fragmentos de tela que simulaban quirópteros (de pequeño tamaño y tela negra) o aves (de tamaño variable pero inferior a una paloma y de tela marrón; Fotografía 1).

Fotografía 1. Señuelos empleados para estimar la eficacia de búsqueda del observador (izquierda simula quiróptero y derecha ave).

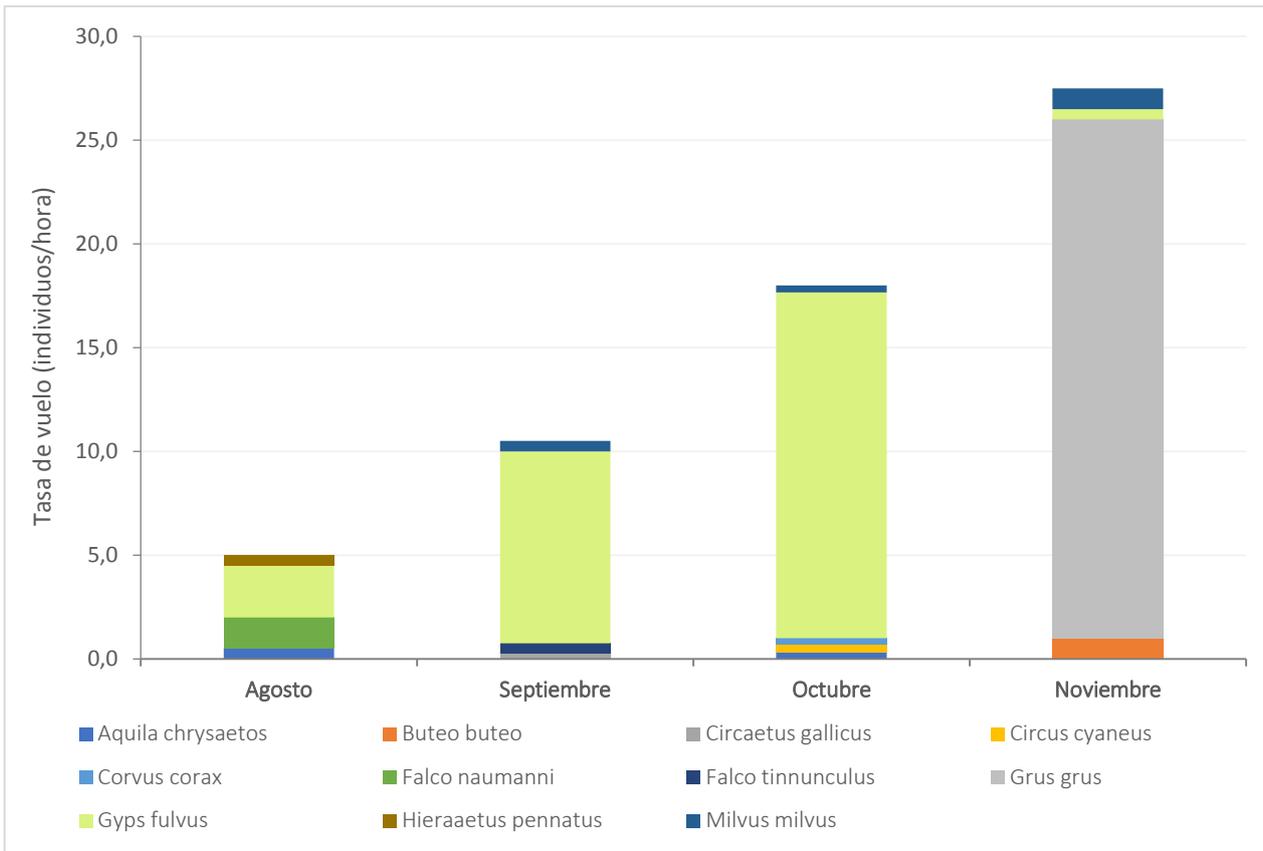
Ilustración 2. Estimas de tasas de vuelo por especie entre agosto y noviembre de 2022.

Salvo esta detección puntual, para el resto de meses, el mayor o menor uso del espacio aéreo del parque eólico ha venido condicionado por la presencia y número de buitres observados, siendo mayor en octubre y descendiendo conforme nos alejamos de este mes (Ilustración 2).

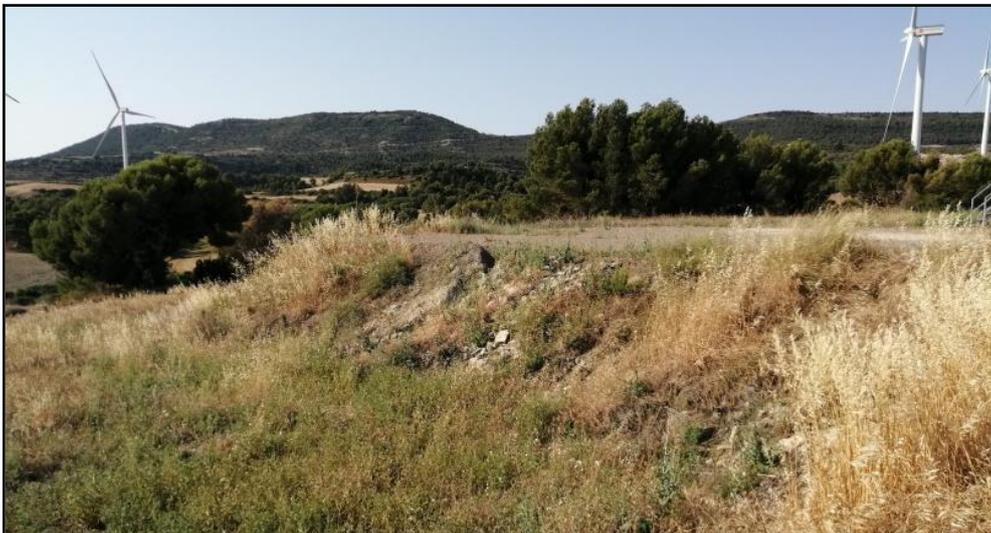
A nivel general, se ha podido constatar una evolución favorable de la revegetación, especialmente en plataformas y sobreeanchos, que se ha visto reforzada por la recolonización natural (Fotografía 2).

Fotografía 2. Evolución adecuada de la revegetación.

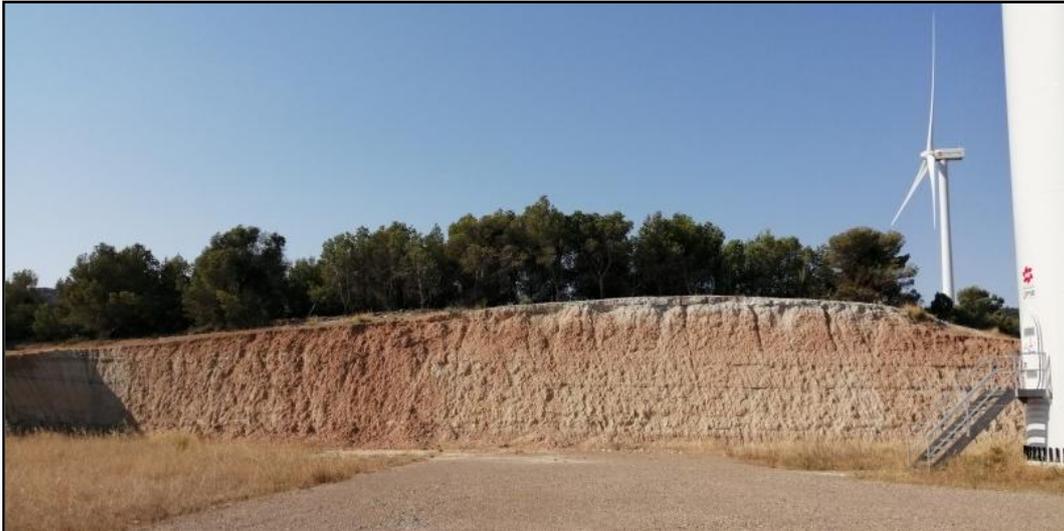
No obstante, las zonas que presentan un mayor desnivel y escasa presencia de tierra vegetal son las que carecen de una cobertura adecuada. Afecta a desmontes muy concretos donde la pendiente es grande y el sustrato no favorece el enraizamiento. Es el caso de las posiciones LP-04, LP-09, LP-10 y LP-11 (Fotografía 3).

Fotografía 3. Desmante desprovisto de vegetación.

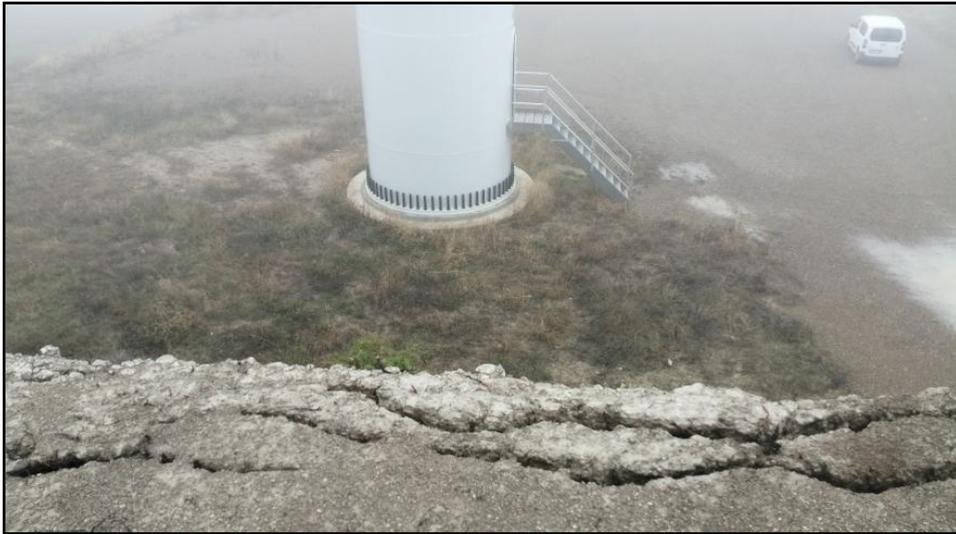
En otros puntos, como es el caso de los situados en las plataformas de los aerogeneradores LP-09 y LP-10 (Fotografía 4), se crean fisuras en la parte superior de los taludes, donde el agua se filtra y genera leves deslizamientos que, con el transcurso del tiempo, pueden llegar a producir ligeros desprendimientos. No obstante, se viene observando cierta consolidación del terreno.

Fotografía 4. Pequeño deslizamiento en el talud del aerogenerador LP-10.

Todas estas incidencias fueron puestas en conocimiento del jefe del parque eólico.

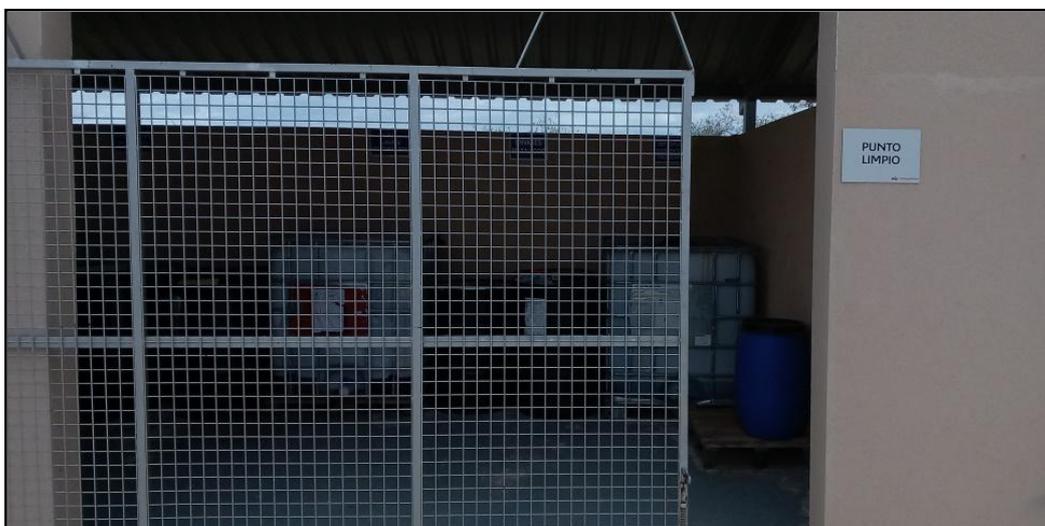
El parque eólico “La Peña” dispone de un Punto Limpio donde depositar todos los residuos generados por la infraestructura, situado en el interior del recinto vallado de la subestación “Valdenavarro”. Para evitar manipulaciones de personal ajeno a la infraestructura, el Punto Limpio posee un cerramiento de tela metálica galvanizada (Fotografía 5).

Fotografía 5. Detalle del recinto destinado a Punto Limpio del parque eólico “La Peña”

Los residuos son segregados en contenedores con tapa (equipados con bandejas de retención en caso de ser susceptibles de generar derrames) y protegidos por una cubierta (al estar en el exterior).
