Parque Eólico "LA PEÑA"

VIGILANCIA AMBIENTAL EN FASE DE EXPLOTACIÓN

NOMBRE DE LA INSTALACIÓN	PARQUE EÓLICO "LA PEÑA"
PROVINCIA UBICACIÓN INSTALACIÓN	ZARAGOZA
NOMBRE DEL TITULAR	EDP RENOVABLES ESPAÑA, S.L.U
CIF DEL TITULAR	B91115196
NOMBRE DE LA EMPRESA VIGILANCIA	CIMA DESARROLLO Y MEDIO AMBIENTE, SLU
INFORME DE FASE DE	EXPLOTACIÓN
PERIODICIDAD DEL INFORME SEGÚN DIA	CUATRIMESTRAL
AÑO DE SEGUIMIENTO	AÑO 4
Nº DE INFORME Y AÑO DE SEGUIMIENTO	INFORME Nº2 DEL AÑO 4
PERIODO QUE RECOGE EL INFORME	DICIEMBRE 2022 – MARZO 2023

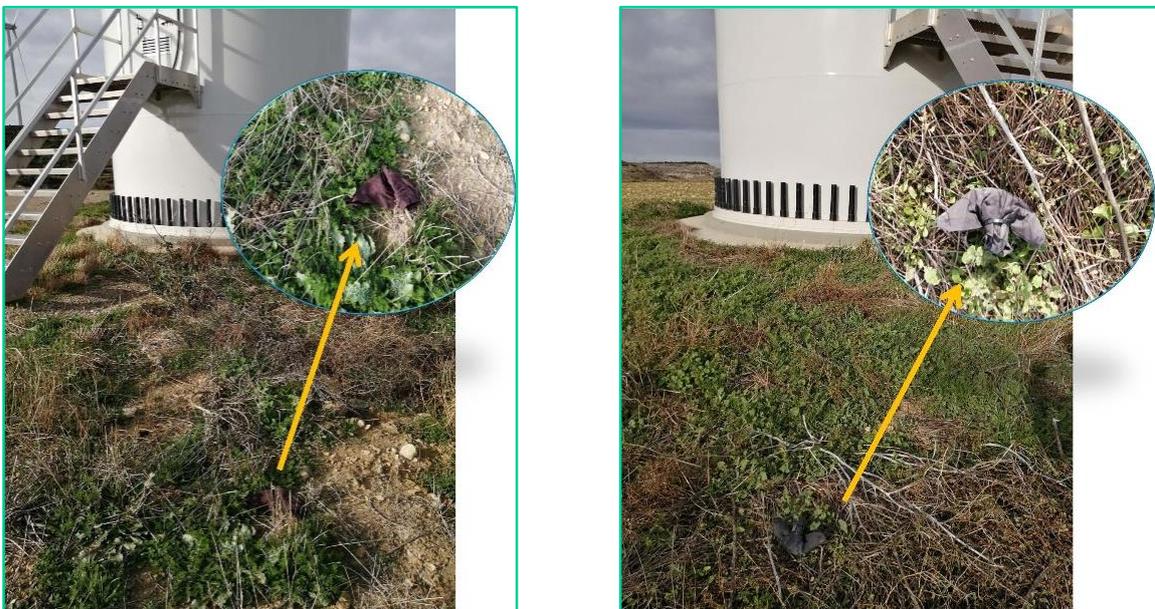
Para estimar la eficacia en la búsqueda un ayudante colocó diferentes señuelos al técnico encargado de la vigilancia, el cual los debía localizar posteriormente utilizando el mismo esfuerzo que en un día normal. Cabe recordar que actualmente los siniestros deben retirarse y llevarse al congelador más próximo, con lo que no es posible su uso para la realización de los test. En su lugar, los señuelos empleados fueron piedras envueltas por fragmentos de tela que simulaban quirópteros (de pequeño tamaño y tela negra) o aves (de tamaño variable pero inferior a una paloma y de tela marrón; Fotografía 1).

Fotografía 1. Señuelos empleados para estimar la eficacia de búsqueda del observador (izquierda simula quiróptero y derecha ave).

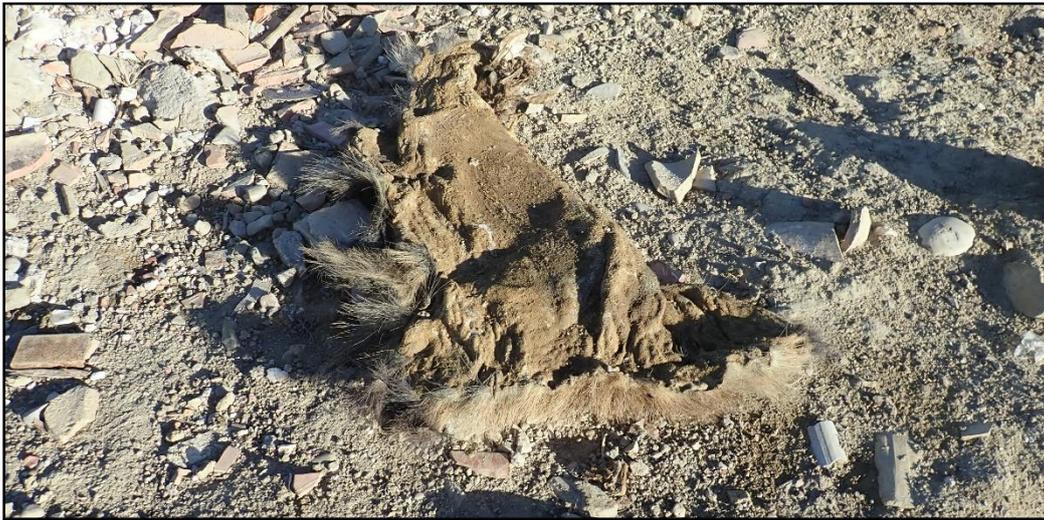
También se han localizado restos en el vertedero próximo a la localidad de Luna, a unos 13 km al norte del parque eólico (ETRS89 30N UTMx: 672.093, UTM_y: 4.669.398), el cual tiene una actividad bastante intensa de abandono de cadáveres y restos procedentes de la actividad cinegética, principalmente jabalíes (Fotografía 2).

Fotografía 2. Restos de piel de jabalí.

No obstante, la mayor parte de los restos se suelen abandonar directamente en el exterior del perímetro del muladar, transformándolo en un espacio sumamente degradado y utilizado por los vecinos de la zona como vertedero.

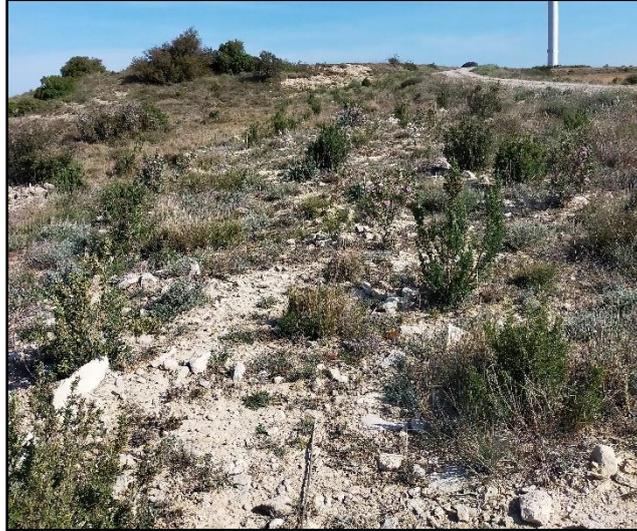
natural. En este sentido, se produjo la retirada de la cubierta vegetal para realizar reparaciones en pequeños tramos de la zanja eléctrica soterrada, pero prácticamente se ha recuperado la situación anterior, con el desarrollo del estrato arbustivo (Fotografía 3).

Fotografía 3. Evolución adecuada de la revegetación en la zanja soterrada de media tensión.

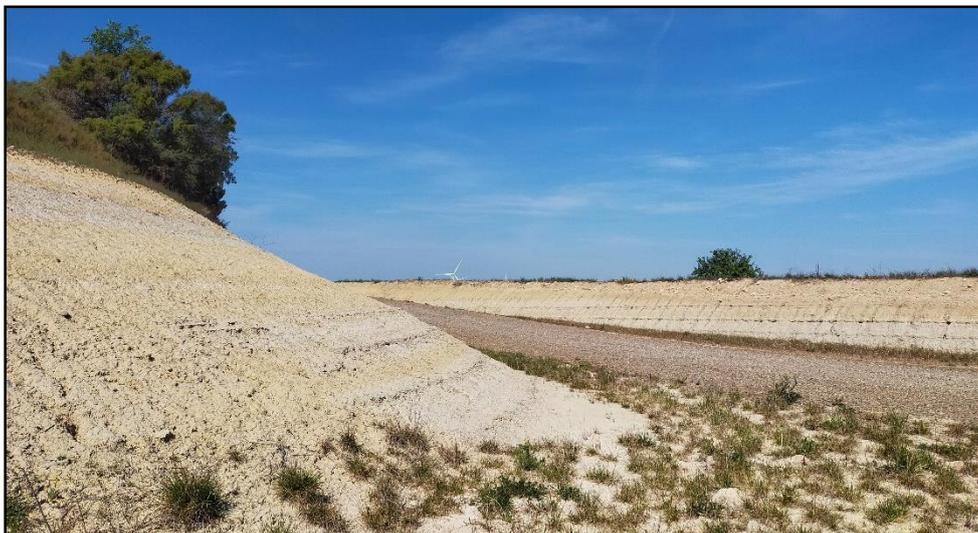
Únicamente, en ciertos terraplenes y desmontes donde existe un mayor desnivel y la tierra vegetal es escasa, el suelo está prácticamente desprovisto de vegetación. Afecta a desmontes muy concretos donde el sustrato no favorece el enraizamiento. Es el caso de las posiciones LP-03, LP-04, LP-09, LP-10 y LP-11 (Fotografía 4).

Fotografía 4. Desmonte desprovisto de vegetación en la turbina LP03

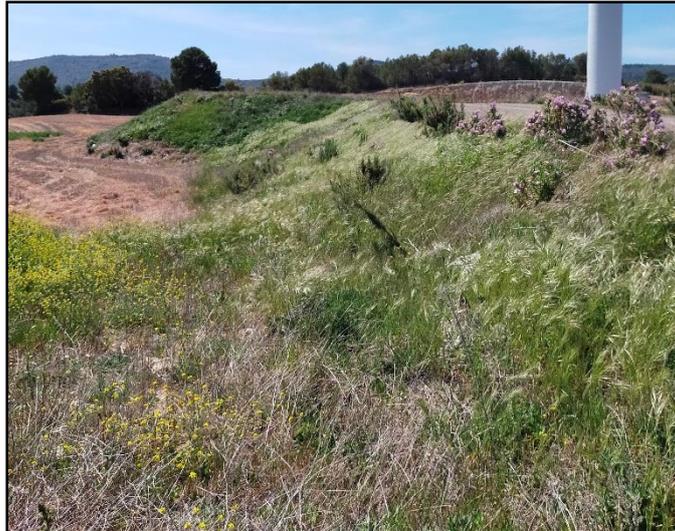
Por el contrario, todas las superficies llanas (como las antiguas plataformas de montaje temporal y zanjas) o con escasa pendiente y adecuada proporción de tierra vegetal han desarrollado buena cobertura vegetal, en especial, de herbáceas anuales (Fotografía 5).

Fotografía 5. Desarrollo de la cubierta vegetal en la turbina LP10

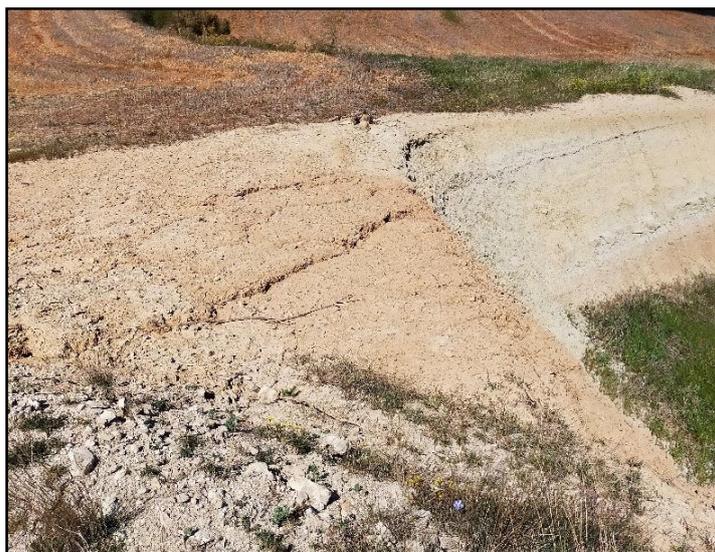
Los procesos erosivos que se observan son de poca magnitud. En su mayoría, se corresponden con pequeñas cárcavas y regueros, como los que se observan en el vial de acceso a la turbina LP-03 y en algunos desmontes y taludes donde se ubican las turbinas (Fotografía 6).

Fotografía 6. Pequeño reguero en la parte superior del desmonte en la turbina LP-10.

Todas estas incidencias fueron puestas en conocimiento del jefe del parque eólico. Actualmente EDPR está desarrollando un plan de acción para corregir el drenaje del acceso a la turbina LP-03.

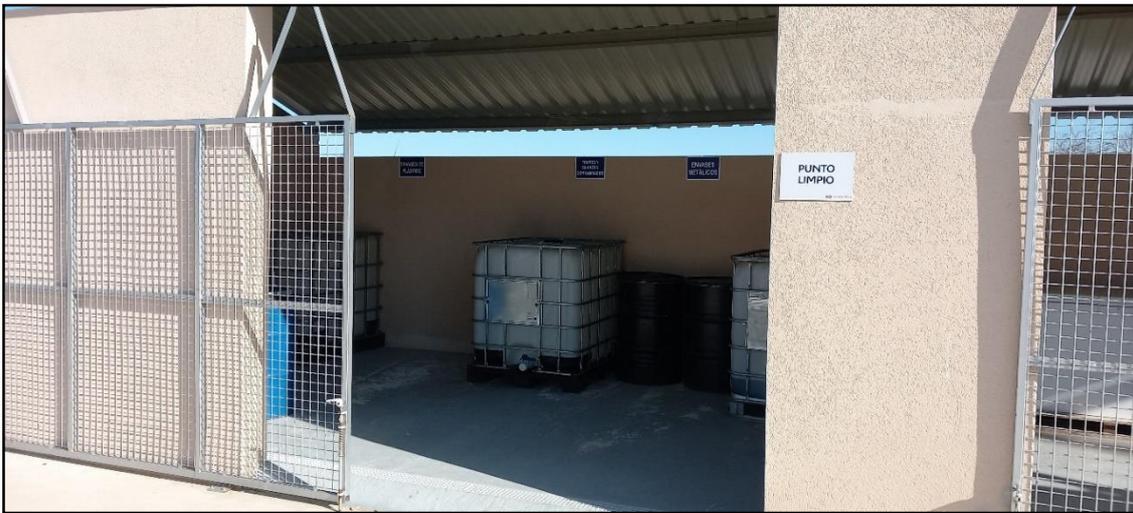
El parque eólico “La Peña” dispone de un Punto Limpio donde depositar todos los residuos generados por la infraestructura, situado en el interior del recinto vallado de la subestación “Valde Navarro” y protegidos por una cubierta (al estar en el exterior). Para evitar manipulaciones de personal ajeno a la infraestructura, el Punto Limpio posee un cerramiento de tela metálica galvanizada (Fotografía 7).

Fotografía 7. Punto Limpio del parque eólico “La Peña” (06/02/2023).

En términos generales la gestión se realiza correctamente. Los residuos son segregados en contenedores con tapa, equipados con bandejas de retención en el caso de ser susceptibles de generar derrames. Los distintos contenedores estuvieron debidamente etiquetados según la legislación vigente de forma clara, legible e indeleble. En este sentido, no se han detectado irregularidades significativas en el almacenamiento de los residuos, aunque en algunos casos muy puntuales no se introdujo la fecha de inicio de almacenado o no se segregaron residuos correctamente, subsanándose con posterioridad.
