INFORME DE VIGILANCIA AMBIENTAL

PARQUE EÓLICO "DEHESA DE MALLÉN"

- FASE DE FUNCIONAMIENTO / 3er año -

Periodo Enero-Abril 2022

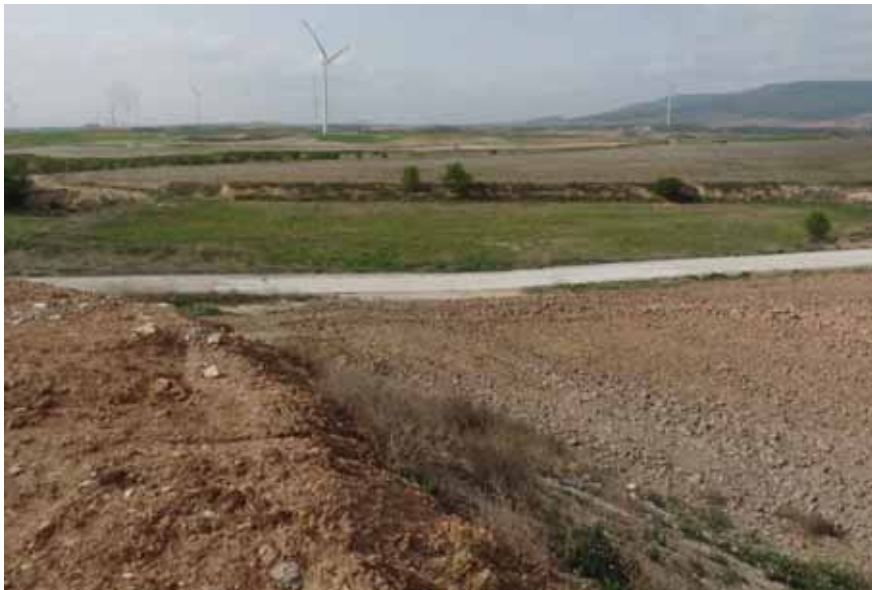
Foto 4. Vado en vial para permitir la evacuación del agua de lluvia.

En líneas generales los sistemas de drenaje se encuentran limpios recogiendo el agua de lluvia y evacuándola fuera del aerogenerador y su plataforma. Se ha construido un vado a pie de talud en el vial que da acceso a las posiciones EC-01 a 04 que evacua el agua de lluvia que drena del talud y del campo de cultivo afín a la posición.

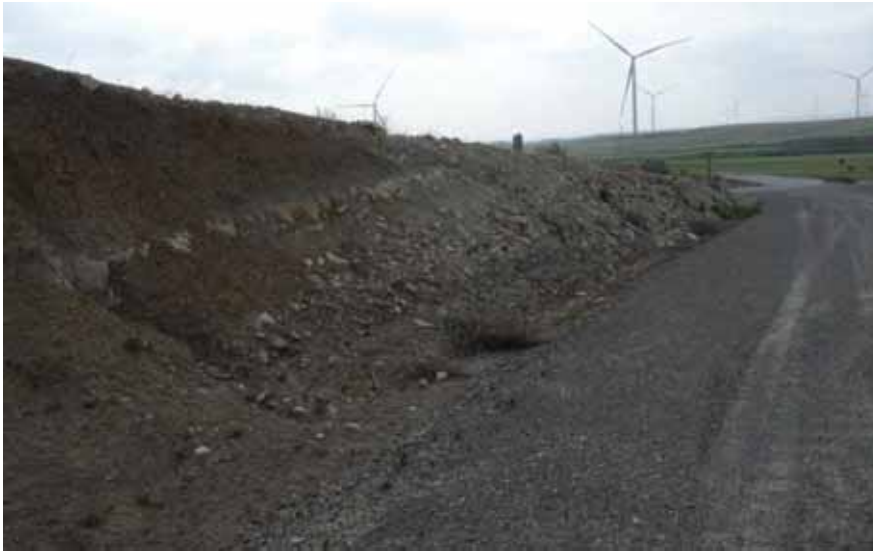
Foto 5. Cuneta en la plataforma y vial de acceso

La plataforma cuenta en la zona de desmonte una cuneta que a su vez evacua el agua hacia el drenaje en el vial.

No se han detectado procesos erosivos activos, ni zonas de encharcamiento a destacar.

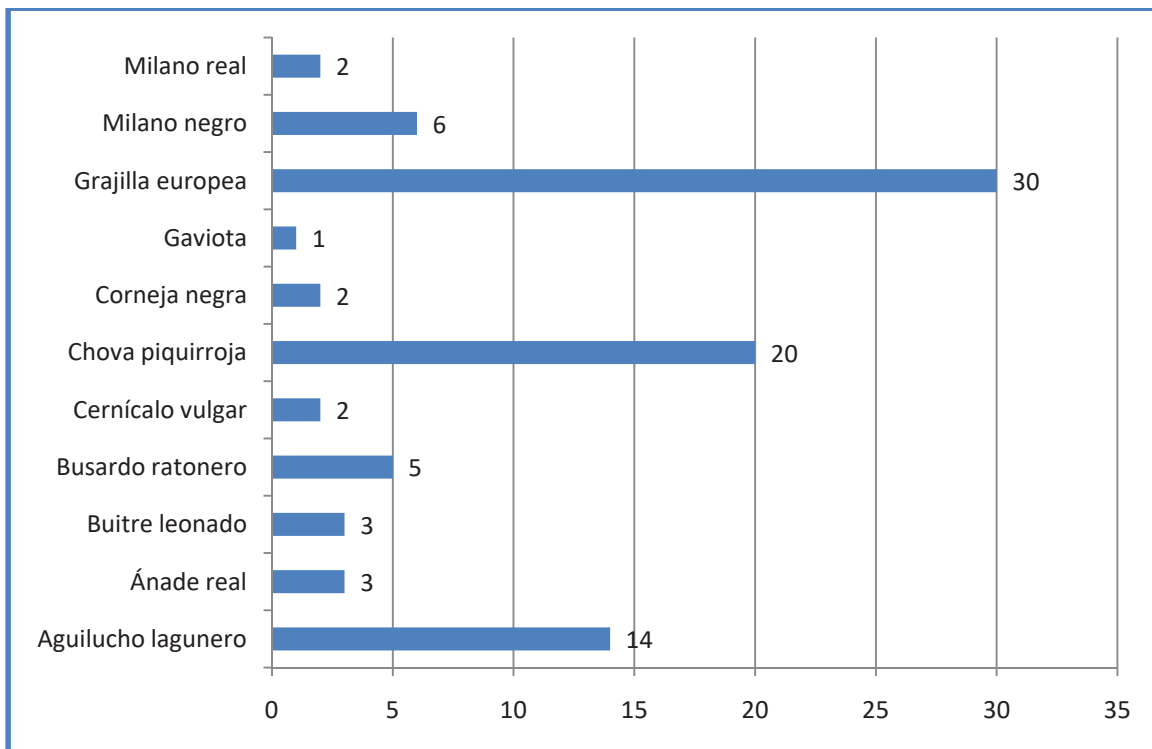
Gráfica 1. Especies observadas en vuelos de riesgo en el periodo Enero-Abril 2022

Teniendo en cuenta que nos encontramos ante un parque eólico que únicamente cuenta con un aerogenerador, el uso de espacio que se observa en el área más crítica del mismo debe considerarse a priori baja. Fundamentalmente se han observado rapaces que se mueven en el entorno, siendo las más frecuentes Aguilucho lagunero seguido de Milano negro y Busardo ratonero, además de Milano real, que junto a Cernícalo vulgar y Buitre completan las rapaces observadas en torno a la alineación. Durante este periodo ha destacado la presencia de un grupo de Grajilla europea que mostraba cierta carencia al entorno del aerogenerador siendo

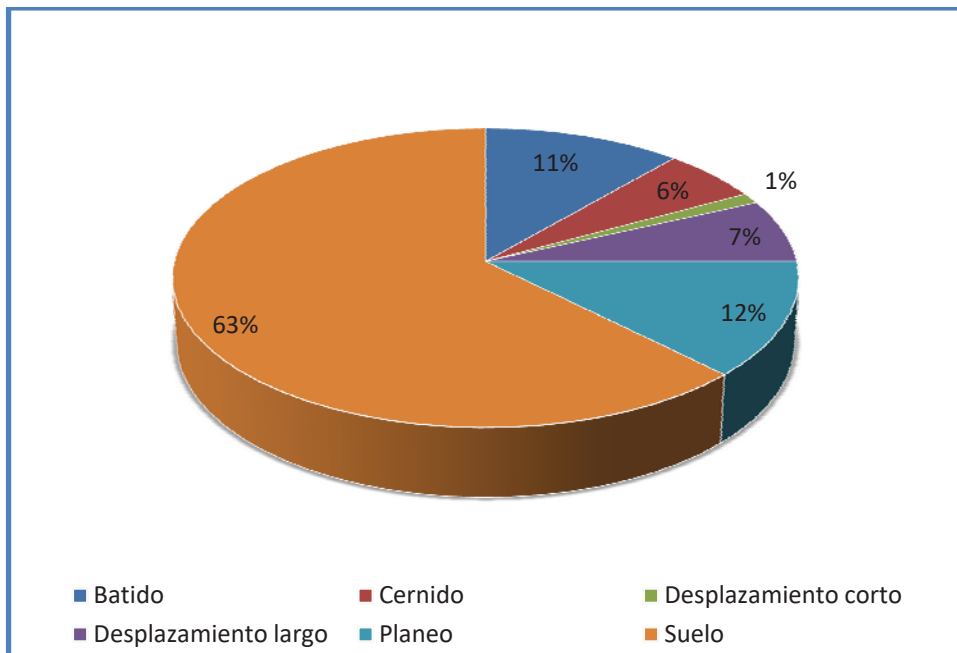
Gráfica 3. Tipo de vuelo detectados en el área de influencia de los aerogeneradores DM-01 y EC-05 y EC06

El espacio que ocupa el giro de las palas de los aerogeneradores actuales es de grandes dimensiones alcanzando los 13.684,8 m², lo que supone una superficie que supera ampliamente la de un campo de fútbol. Habitualmente el acercamiento a los aerogeneradores es menor del que se puede prever y las distancias a las que se mueven suelen estar en los 100 m. No obstante los cruces entre las alineaciones y entre los propios aerogeneradores, si bien presentan pasillos de vuelo suficientes, se estiman como los momentos de mayor riesgo así como el tipo de vuelo, ya que no es lo mismo cuando simplemente atraviesan la instalación que cuando permanecen cernidos o planean entorno a los aerogeneradores. De las observaciones realizadas, precisamente es este tipo de vuelo es el más observado; es el que aprovechan las corrientes de aire para otear el territorio en busca de presas.

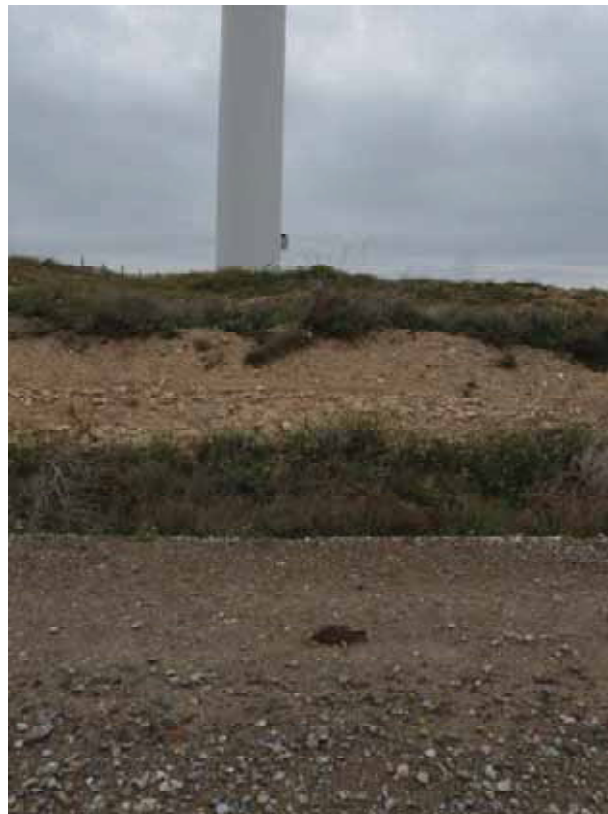
Foto 6. Trigueo debajo del talud de Dehesa de Mallén

Nº	Fecha	Aero	Especie	Coord. X	Coord. Y	Estado
1	26/03/2021	DM-01	Emberiza calandra	624889	4640524	Muerto sin depredar

A continuación se muestra en el mapa 4 la localización del único cadáver localizado en el Parque Eólico. Se trata de un ave de muy pequeño tamaño localizado en la plataforma. No presentaba depredación y posiblemente se tratase de una muerte bastante reciente en el momento de localizarse e incluso como consecuencia del barotrauma ya que no presentaba ningún tipo de trauma.

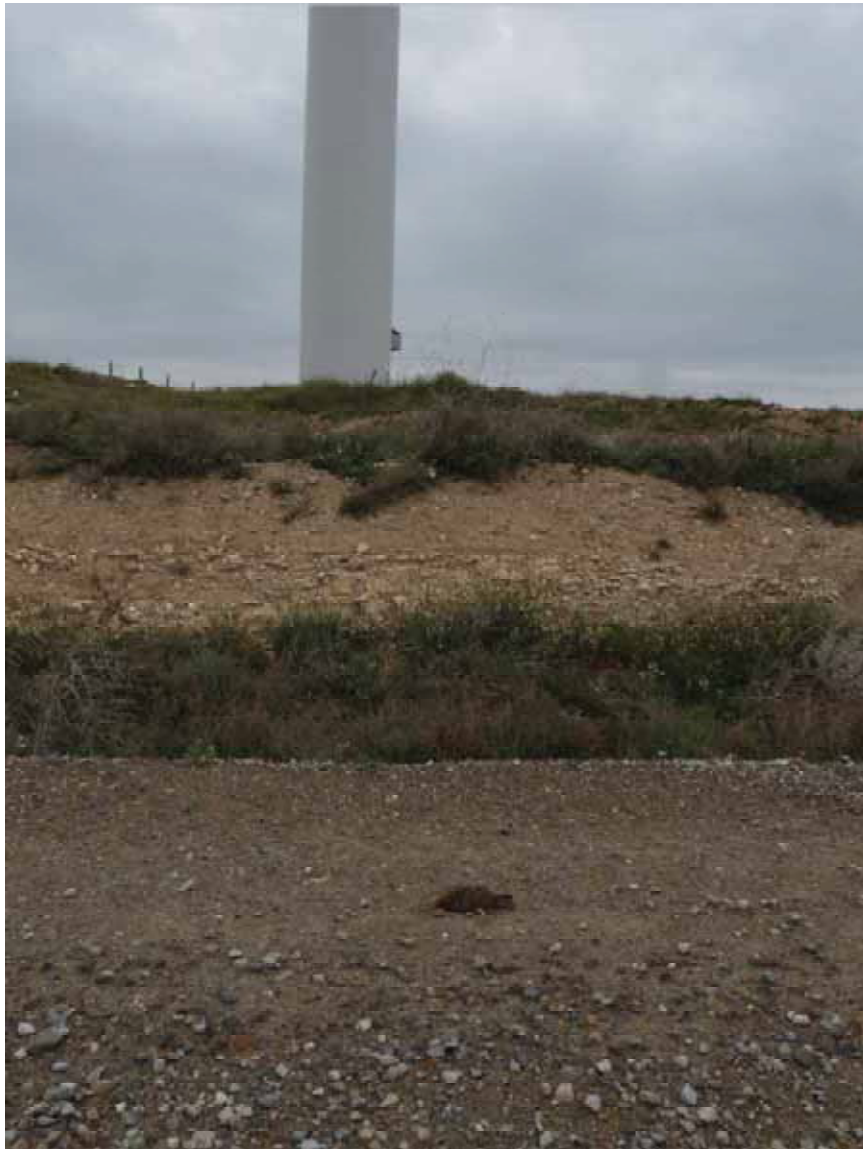
Cadáver de Triguero en el vial debajo del talud de DM-01
