# INFORME VIGILANCIA AMBIENTAL

## OCTAVO INFORME CUATRIMESTRAL

### PARQUE EÓLICO FARLÁN

VIGILANCIA AMBIENTAL

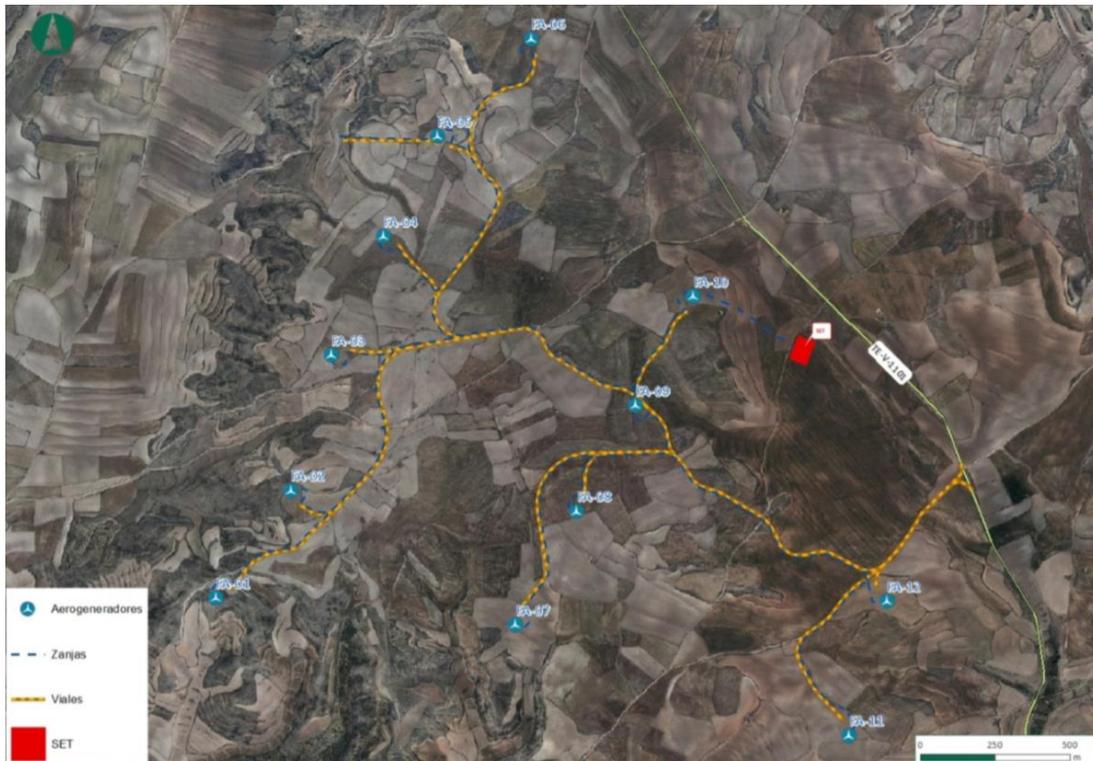
Figura 1: Parque eólico sobre foto aérea

El proyecto del parque eólico de Farlán, ubicado en el término municipal Muniesa, de la provincia de Teruel, consta de 12 aerogeneradores de la marca Vestas, modelo V136, de 3,450 kW de potencia unitaria y con una potencia total de 41,4 MW.

Los aerogeneradores están conectados mediante una línea aérea de alta tensión de 220 kV, con una longitud de 11,8 km con origen en la SET Venta Vieja y final en la SET Muniesa, con un total de 40 apoyos.

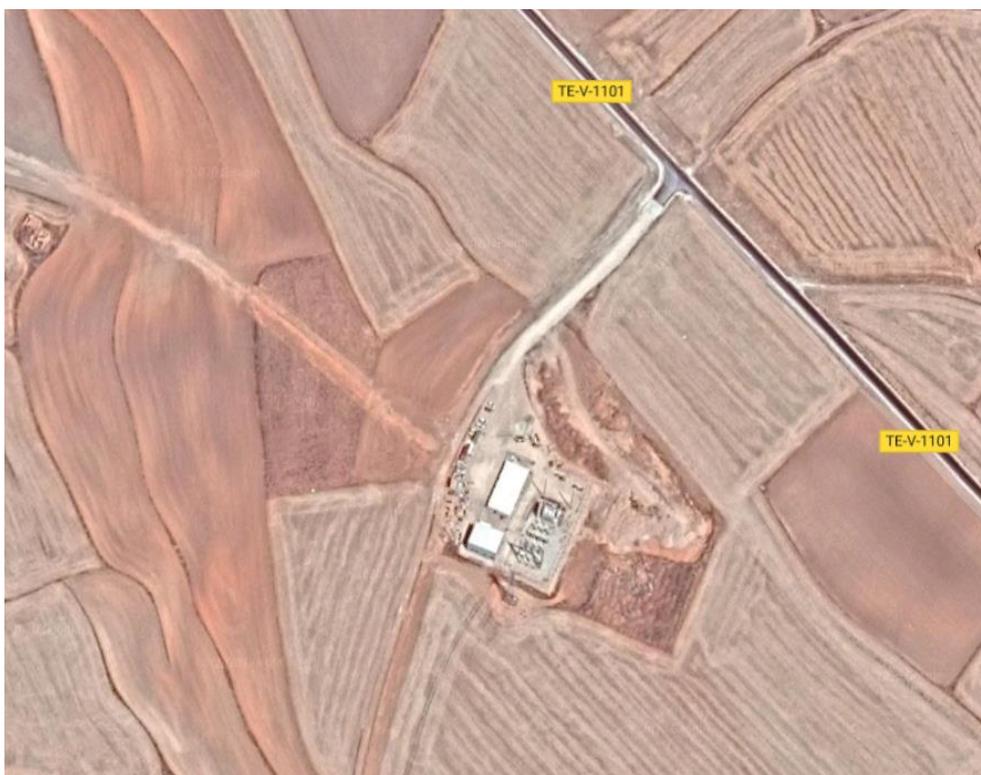
Figura 2: Subestación eléctrica sobre foto aérea

Las coordenadas UTM ETRS89 de los vértices de la subestación de Venta Vieja son las siguientes:

Esta subestación es compartida con los parques de “San Pedro de Alacón” y “Muniesa”.

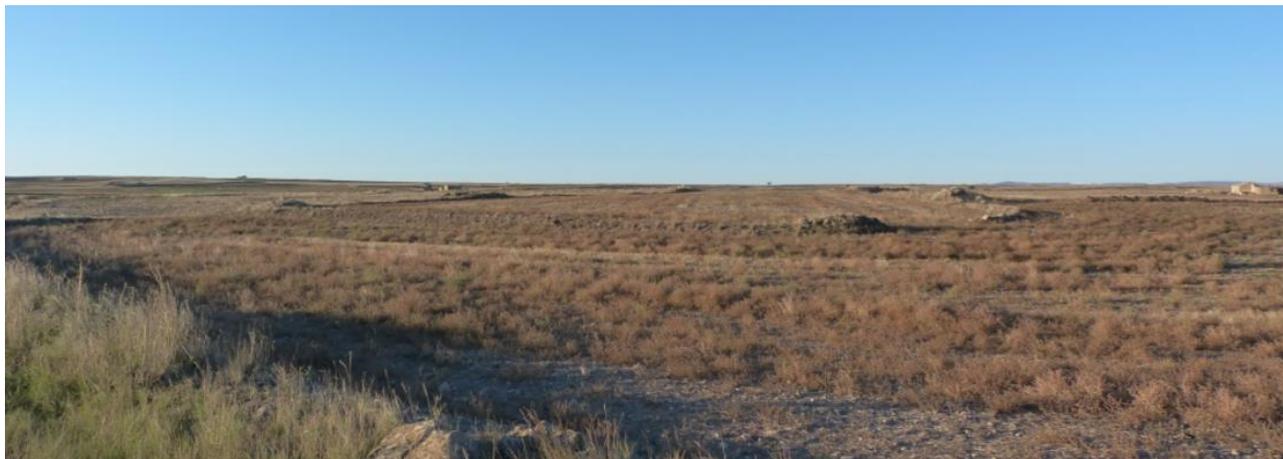
Esta vegetación está compuesta principalmente por vegetación arvense y matorral caméfito típico de las primeras etapas de colonización, encontrándose especies como tomillo (*Thymus vulgaris*), hierba piojera (*Santolina chamaecyparissus*), aliaga (*Genista scorpius*), capitana (*Salsola Kali*) y retama (*Retama sphaerocarpa*).

Existen campos de cultivo abandonados y barbechos cerealistas donde, además de en las márgenes de las parcelas y viales que las delimitan, prolifera un pastizal típico de ambientes medianamente enriquecidos en nitrógeno de especies arvenses acompañantes de estos cultivos como *Papaver rhoeas*, *Lolium rigidum*, *Convolvulus arvensis*, *Fumaria spp.*, *Polygonum aviculare*, *Galium spp.*, *Cirsium arvense*, *Bromus spp.*, *Anacyclus clavatus*, *Rapistrum rugosum*, *Rumex spp.*, *Euphorbia serrata*, *Vicia sp.*, *Medicago sativa*, *Hypocoum procumbens*, *Capsella bursapastoris*, *Diploaxis erucooides*, *Malva sylvestris*, *Herniaria hirsuta*, *Chenopodium álbum*, *Matricaria chamomilla*, etc. Se trata mayoritariamente de especies de dicotiledóneas de carácter anual y en, menor medida, especies bianuales o perennes. No obstante, las labores y el empleo de herbicidas limitan la presencia de especies vegetales arvenses a la periferia de las parcelas, márgenes de caminos, linderos, etc.

Esta unidad de vegetación resulta afectada por los aerogeneradores FA-02, FA-03, FA-04, FA-05, FA-06, FA-07, FA-08, FA-09, FA-10, FA-11 y FA-12, la zanja y los caminos de acceso.

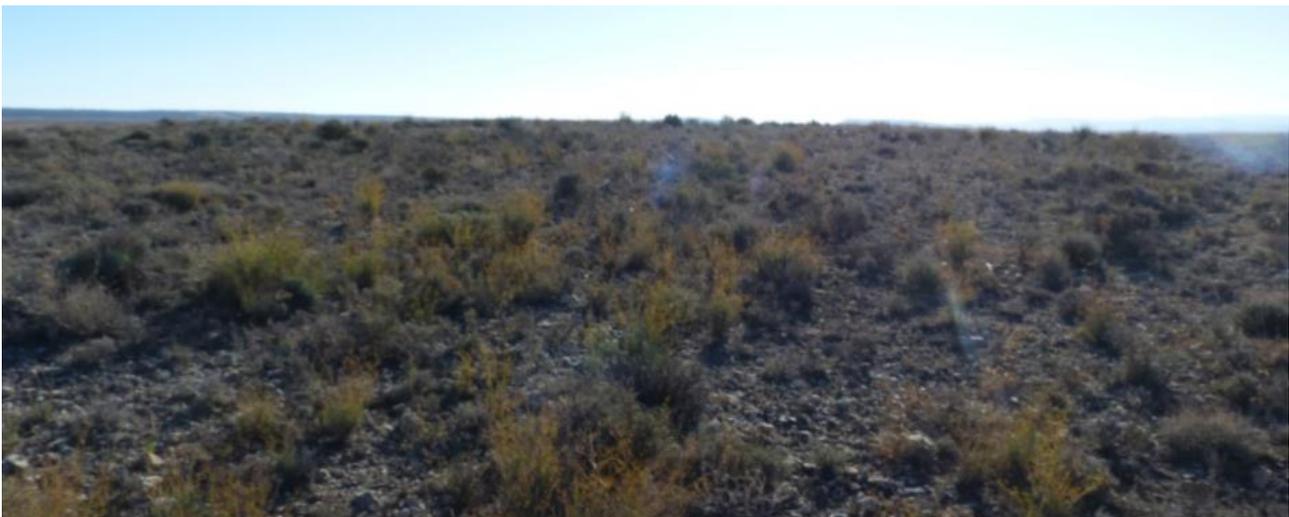
Así, aparece un matorral dominado por la aliaga (*Genista scorpius*) y el tomillo (*Thymus communis*) principalmente, que va acompañada por otras especies leñosas mucho menos abundantes como son el romero (*Rosmarinus officinalis*), el espliego (*Lavandula latifolia*), la siempreviva (*Helichrysum stoechas stoechas*), el tomillo macho (*Teucrium capitatum*) y plantas del género *helianthemum*.

En esta unidad de vegetación, el estrato herbáceo aparece dominado por lastón (*Brachypodium retusum*), formando en ocasiones pastos xerófilos más o menos abiertos compuestos por diversas gramíneas y pequeñas plantas anuales, desarrollados sobre sustratos, en este caso, básicos y poco desarrollados. Se dan en ambientes bien iluminados y suelen ocupar los claros de matorrales y de pastos vivaces discontinuos.

Esta unidad de vegetación resulta afectada por el aerogenerador FA-01, por algunos tramos de zanja y caminos de acceso.

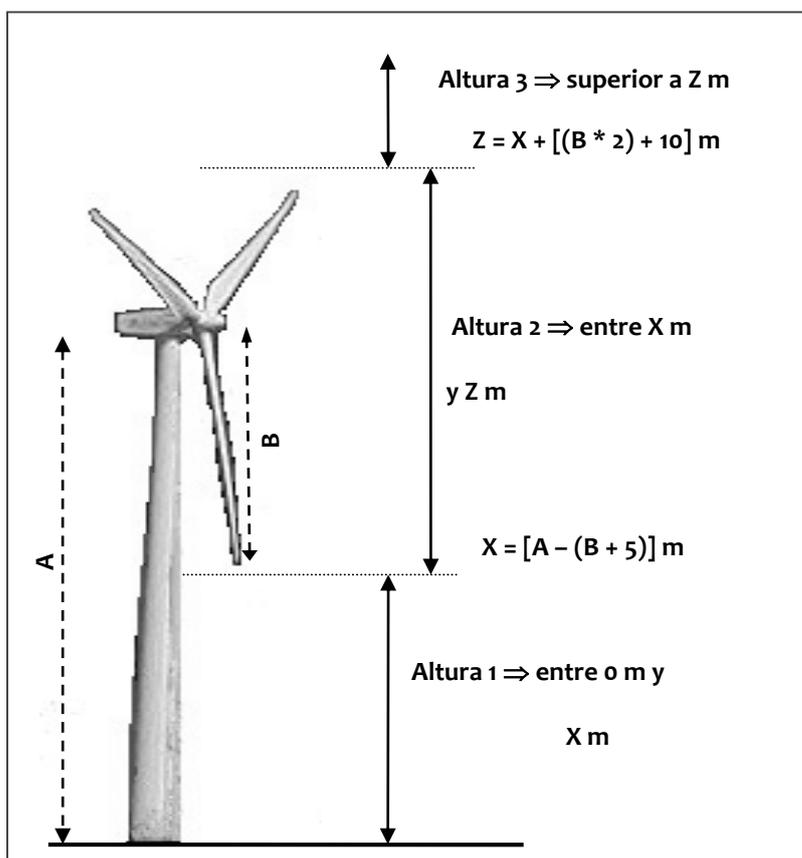
Figura 4: Rango de alturas de vuelo definidas en los aerogeneradores.

- Observador
- Fecha
- Intervalo de tiempo: dedicado a la observación en cada uno de los puntos de control en relación a la hora oficial. Estos datos se han utilizado para calcular tasas de vuelo (aves/hora).
- Condiciones climáticas
  - Velocidad del viento (según escala de Beaufort)
  - Dirección del viento
  - Nubosidad (porcentaje de cielo cubierto)
  - Temperatura (Calor, Suave, Fresco, Frío, Muy Frío)
  - Visibilidad (Excelente, Buena, Regular, Mala, Muy Mala)
- Especie y número de ejemplares
- Altura de vuelo: se ha fijado en función de las dimensiones de los aerogeneradores instalados (3,45 MW):
  - Baja (1), entre 0 y 50 metros de altura.
  - Media (2), entre 50 y 173 m. de altura.
  - Alta (3), más de 173 m. de altura.
- Distancia al aerogenerador
  - A de 0 a 50 metros del aerogenerador
  - B de 50 a 100 metros del aerogenerador
  - C a más de 100 metros del aerogenerador

- Dirección de vuelo
- Tipo de cruce (Directo, Paralelo)
- Tipo de vuelo: batido, planeo, cicleo, cicleo de remonte o en paralelo.

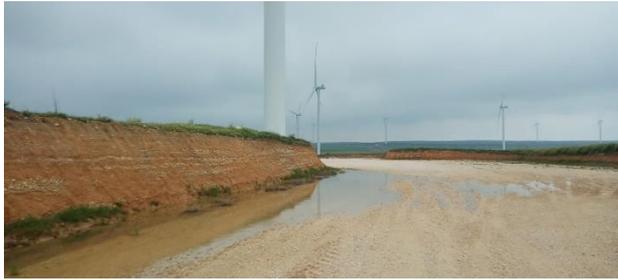
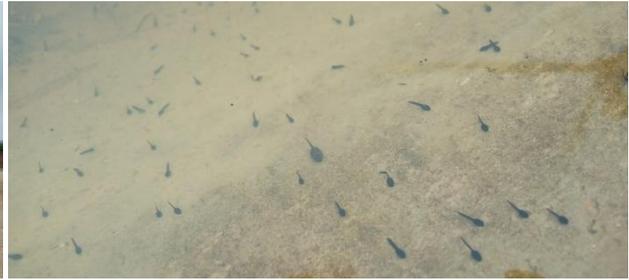
Se han detectado charcos tras las lluvias en algunas plataformas, y destacan los encontrados en FA-09 y FA-10. Estos charcos no dificultan el paso de vehículos ni el acceso a los aerogeneradores (fotografía inferior de FA-10)

En estos charcos, se observaron puestas y renacuajos de sapo corredor (*Epidalea calamita*) y sapillo moteado (*Pelodytes punctatus*), tal y como se observa en la fotografía inferior, tomada en FA-10.

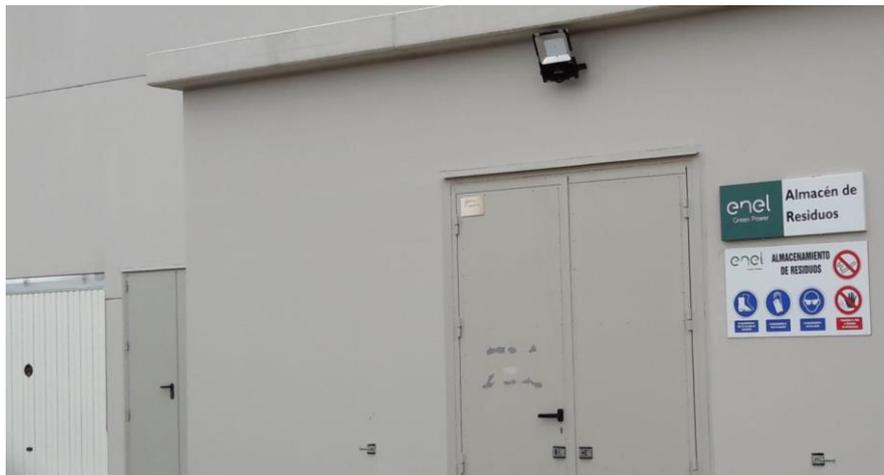
Punto limpio habilitado en la subestación Ventavieja para los parques eólicos de Muniesa, San Pedro de Alacón y Farlán
