# Parque Eólico "LAS HERRERÍAS"

## VIGILANCIA AMBIENTAL EN FASE DE EXPLOTACIÓN

NOMBRE DE LA INSTALACIÓN	PARQUE EÓLICO "LAS HERRERÍAS"
PROVINCIA UBICACIÓN INSTALACIÓN	ZARAGOZA
NOMBRE DEL TITULAR	EDP RENOVABLES ESPAÑA, S.L.U.
CIF DEL TITULAR	B91115196
NOMBRE DE LA EMPRESA VIGILANCIA	CIMA DESARROLLO Y MEDIO AMBIENTE, SLU
INFORME DE FASE DE	EXPLOTACIÓN
PERIODICIDAD DEL INFORME SEGÚN DIA	CUATRIMESTRAL
AÑO DE SEGUIMIENTO	AÑO 1
Nº DE INFORME Y AÑO DE SEGUIMIENTO	INFORME Nº3 DEL AÑO 1
PERIODO QUE RECOGE EL INFORME	SEPTIEMBRE 2022 – DICIEMBRE 2022

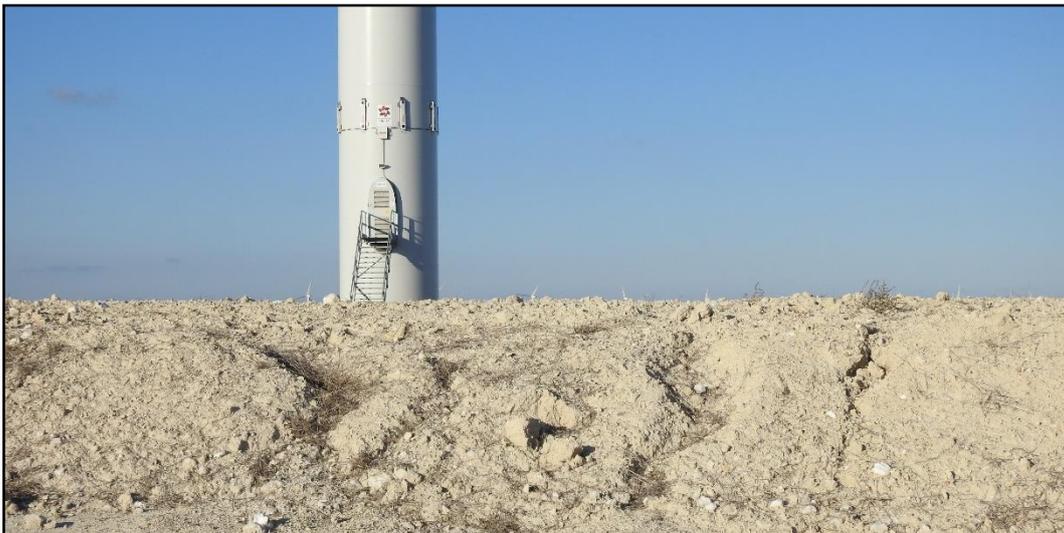
Igualmente, no ha habido lluvias de entidad que hayan aumentado estos procesos erosivos. Así, los regueros que comenzaron a desarrollarse en el talud de HE01 tienen la misma escasa magnitud que en el cuatrimestre anterior (Fotografía 1).

**Fotografía 1.** Pequeñas cárcavas en el talud del aerogenerador HE-01.

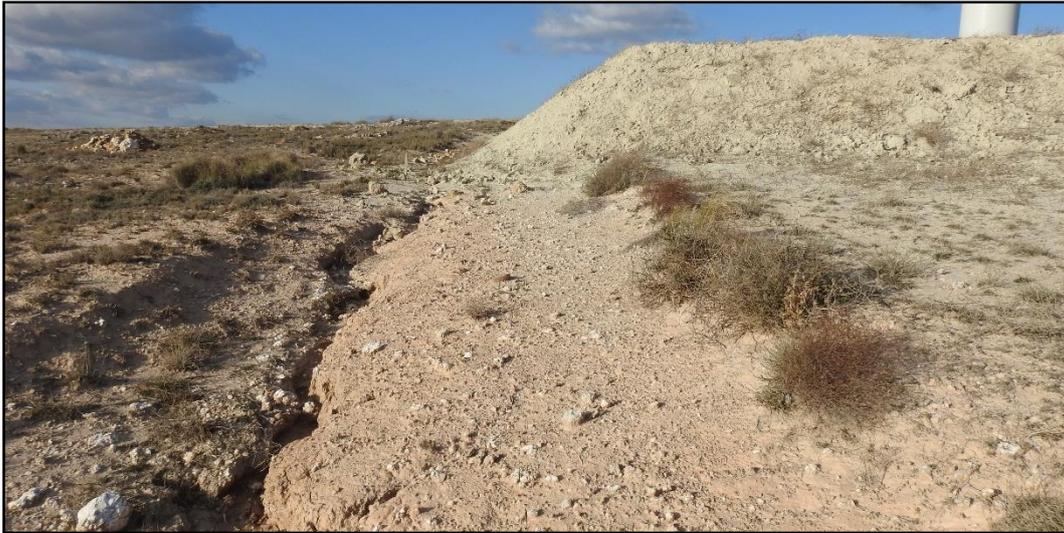
Por otro lado, en el extremo del talud sur de HE04, está comenzando a desarrollarse otro reguero (Fotografía 2).

**Fotografía 2.** Cárcava incipiente al sureste de HE04.

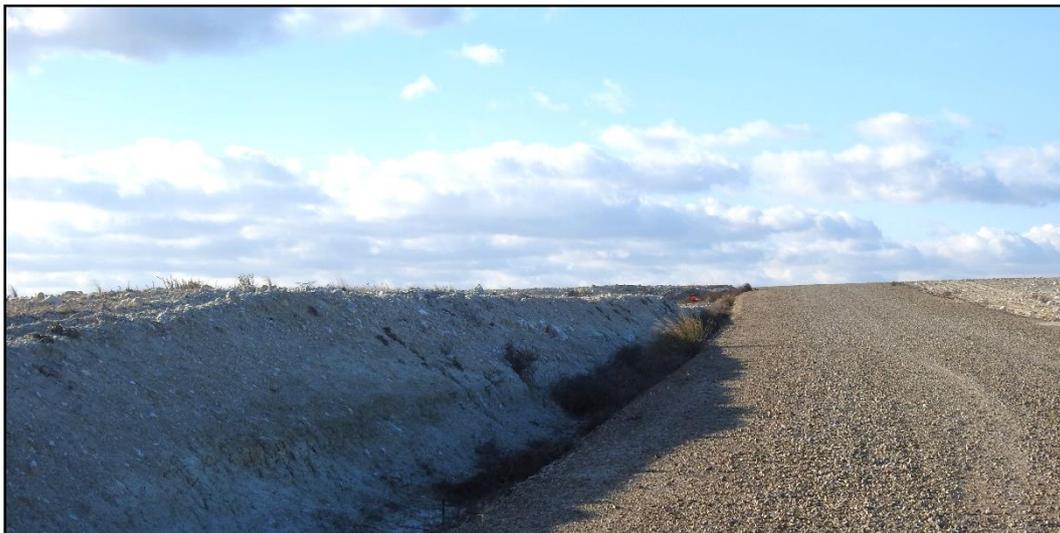
El aerogenerador HE-01 presenta varios taludes, tanto correspondientes a los viales de acceso, como a las plataformas que no han sido revegetados (Fotografía 3). No obstante, en algunas zonas, la vegetación natural está empezando a recolonizar el sustrato.

**Fotografía 3.** Desmonte en el acceso al aerogenerador HE-01.

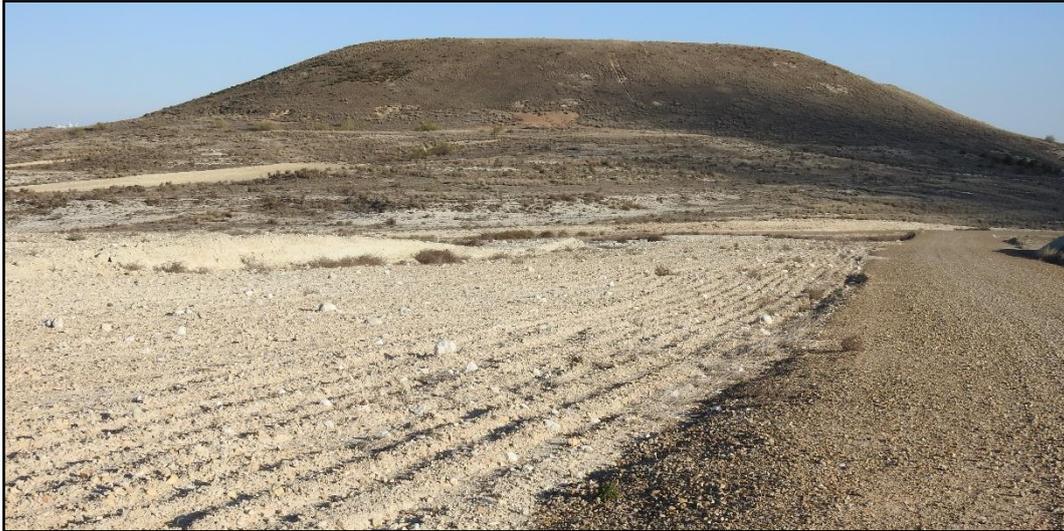
La siembra efectuada al oeste de este aerogenerador sigue sin haber prosperado, probablemente influida por el verano extraordinariamente seco del año. No obstante, cierta vegetación autóctona está comenzando a colonizar el suelo (Fotografía 4).

**Fotografía 4.** Zona hidrosembrada junto a la turbina HE01.

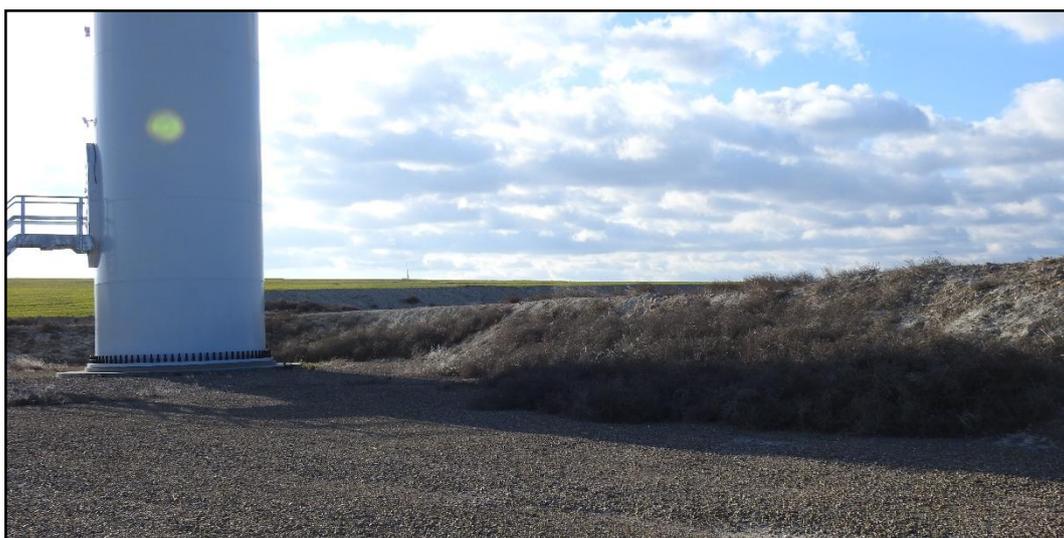
Uno de los taludes próximo a este aerogenerador ha experimentado un desarrollo adecuado de la vegetación, tanto de los plantones colocados durante la restauración paisajística como por una recolonización natural de la vegetación autóctona (Fotografía 5).

**Fotografía 5.** Vegetación sobre el talud de la turbina HE03.

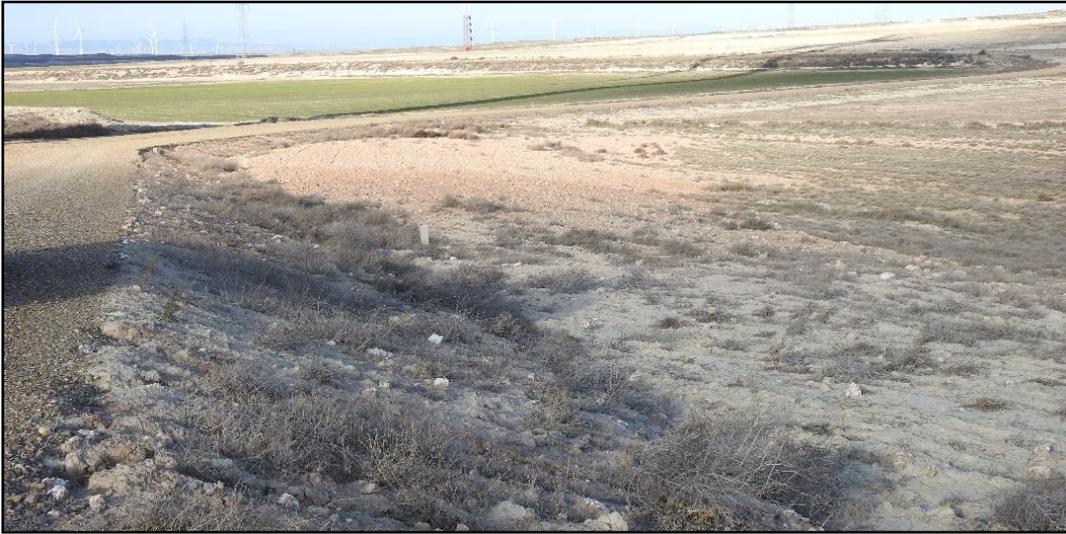
En este punto, al suroeste del vial principal, se llevó a cabo en marzo de 2022 una revegetación empleando plantones de carácter estepario y en el que, como ya se indicó en

el informe anterior, apenas enraizaron algunos de ellos. En la actualidad, la zona está siendo recolonizada por vegetación autóctona, especialmente por diferentes especies de *Salsola* sp que se concentran en aquellos puntos donde se acumula agua de escorrentía (Fotografía 6).

**Fotografía 6.** Zona hidrosembrada con escaso éxito de germinación.

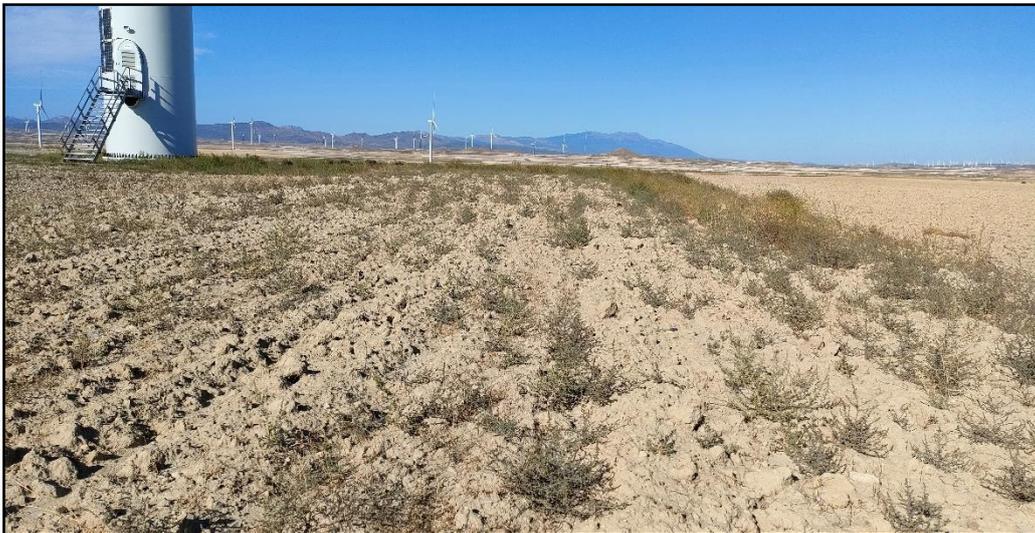
En el aerogenerador HE04, la plataforma presenta una adecuada cobertura vegetal (Fotografía 7).

**Fotografía 7.** Plataforma junto a la turbina HE04

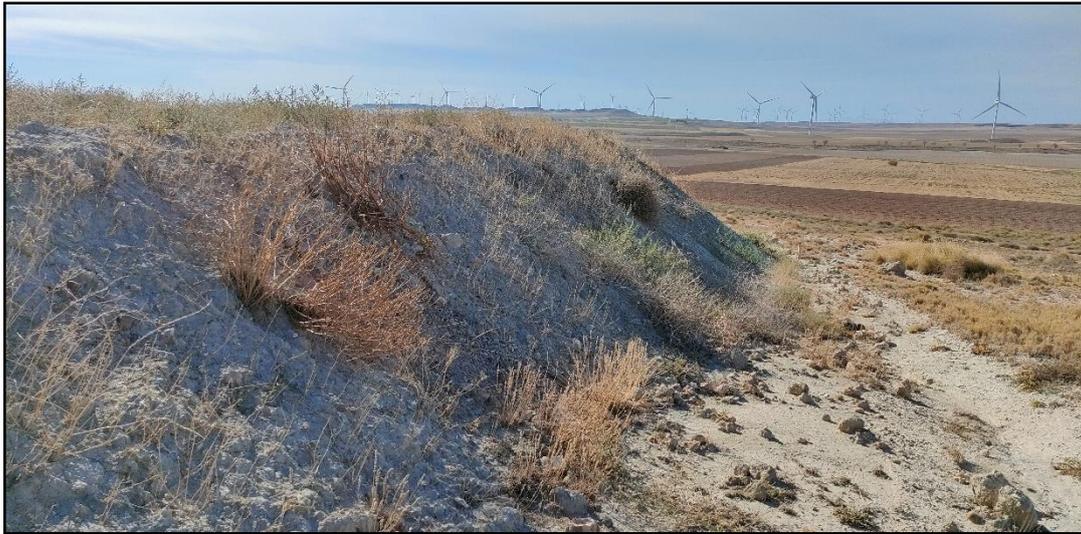
En este punto existen dos taludes, ubicados al sur del aerogenerador; que no fueron revegetados pero que están empezando a ser recolonizados por la vegetación natural (Fotografía 8).

**Fotografía 8.** Sustrato que comienza a ser recolonizado por la vegetación autóctona

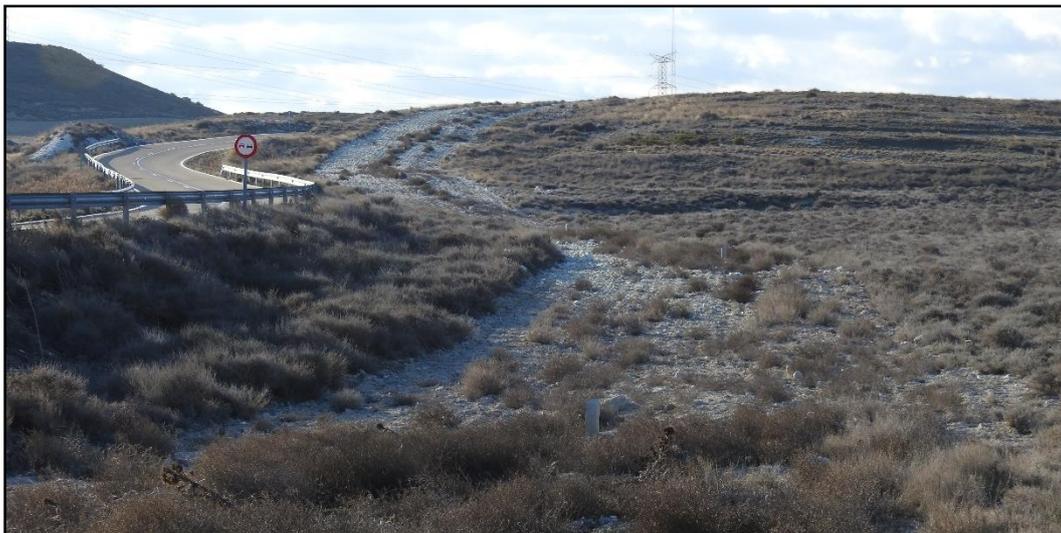
Por último, la zanja que discurre entre los aerogeneradores HE01 y HE02, fue replantada con especies vegetales de carácter estepario. Estos plantones no prosperaron, pero la vegetación herbácea natural (formada principalmente por diferentes especies del género *Salsola*), está colonizando el área afectada (Fotografía 9).

**Fotografía 9.** Zanja de media tensión provista de vegetación.
