Parque Eólico "Piedrahita" y sus infraestructuras de evacuación

VIGILANCIA AMBIENTAL EN FASE DE EXPLOTACIÓN

NOMBRE DE LA INSTALACIÓN	PARQUE EÓLICO "PIEDRAHITA"
PROVINCIA UBICACIÓN INSTALACIÓN	TERUEL
NOMBRE DEL TITULAR	DESARROLLOS EÓLICOS DE TERUEL, S.L.
CIF DEL TITULAR	B99245276
NOMBRE DE LA EMPRESA VIGILANCIA	CIMA DESARROLLO Y MEDIO AMBIENTE, SLU
INFORME DE FASE DE	EXPLOTACIÓN
PERIODICIDAD DEL INFORME SEGÚN DÍA	CUATRIMESTRAL
AÑO DE SEGUIMIENTO	AÑO 1
Nº DE INFORME Y AÑO DE SEGUIMIENTO	INFORME Nº1 DEL AÑO 1
PERIODO QUE RECOGE EL INFORME	ENERO 2022 – ABRIL 2022

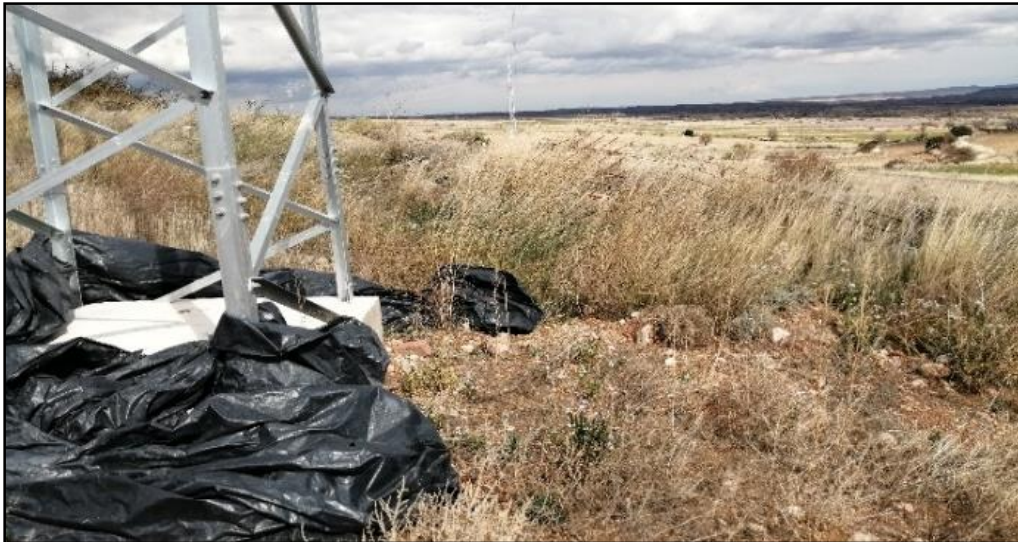
Fotografía 1. Restos de plásticos bajo el apoyo eléctrico LPDH-33.

En las diferentes visitas realizadas a la línea eléctrica no se han localizado residuos peligrosos asignables al parque eólico. Únicamente se encontraron restos de obra (maderas, restos de mallazo y plásticos) abandonados tras la construcción de la línea eléctrica, concretamente junto a los apoyos LPDH-02, LPDH-03, LPDH-13, LPDH-17, LPDH-33, LPDH-36, LPDH-41 y LPDH-42 (Fotografía 1).

El abandono de residuos de obra fue puesto en conocimiento del jefe del parque eólico y, progresivamente han sido siendo retirados al Punto Limpio de la subestación “Pedregales”. A fecha de redacción del presente informe, únicamente quedan pendientes de retirada restos de madera en los apoyos LPDH-02 y LPDH-03.

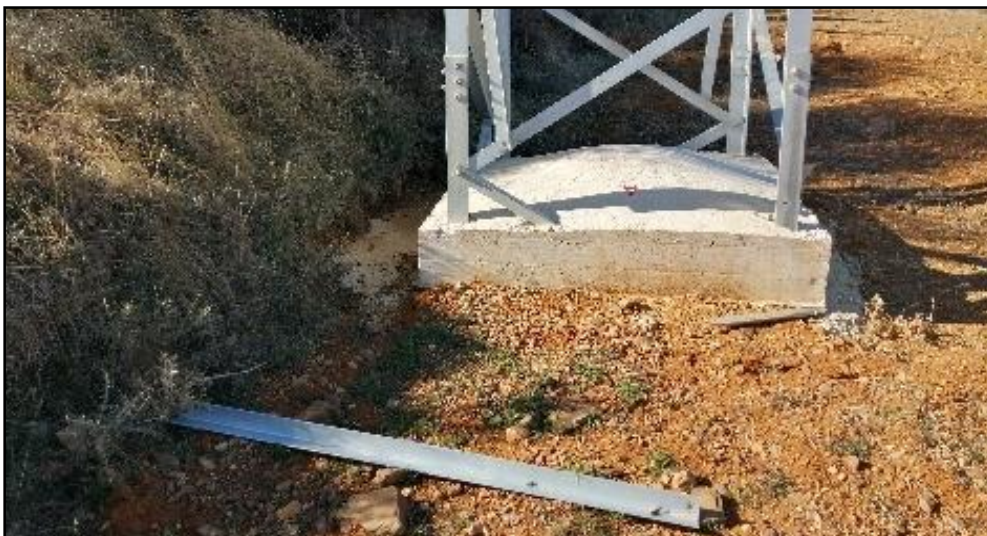
Fotografía 2. Travesaño metálico desprendido bajo el apoyo eléctrico LPDH-07.

También se observó que se habían desprendido diferentes travesaños metálicos del apoyo LPDH-07 en su parte inferior (Fotografía 2) que fueron rápidamente restituidos.
