Parque Eólico "PIEDRAHITA" y sus infraestructuras de evacuación

VIGILANCIA AMBIENTAL EN FASE DE EXPLOTACIÓN

NOMBRE DE LA INSTALACIÓN	PARQUE EÓLICO "PIEDRAHITA"
PROVINCIA UBICACIÓN INSTALACIÓN	TERUEL
NOMBRE DEL TITULAR	DESARROLLOS EÓLICOS DE TERUEL, S.L.
CIF DEL TITULAR	B99245276
NOMBRE DE LA EMPRESA VIGILANCIA	CIMA DESARROLLO Y MEDIO AMBIENTE, SLU
INFORME DE FASE DE	EXPLOTACIÓN
PERIODICIDAD DEL INFORME SEGÚN DIA	CUATRIMESTRAL
AÑO DE SEGUIMIENTO	AÑO 2
Nº DE INFORME Y AÑO DE SEGUIMIENTO	INFORME Nº1 DEL AÑO 2
PERIODO QUE RECOGE EL INFORME	ENERO 2023 – ABRIL 2023

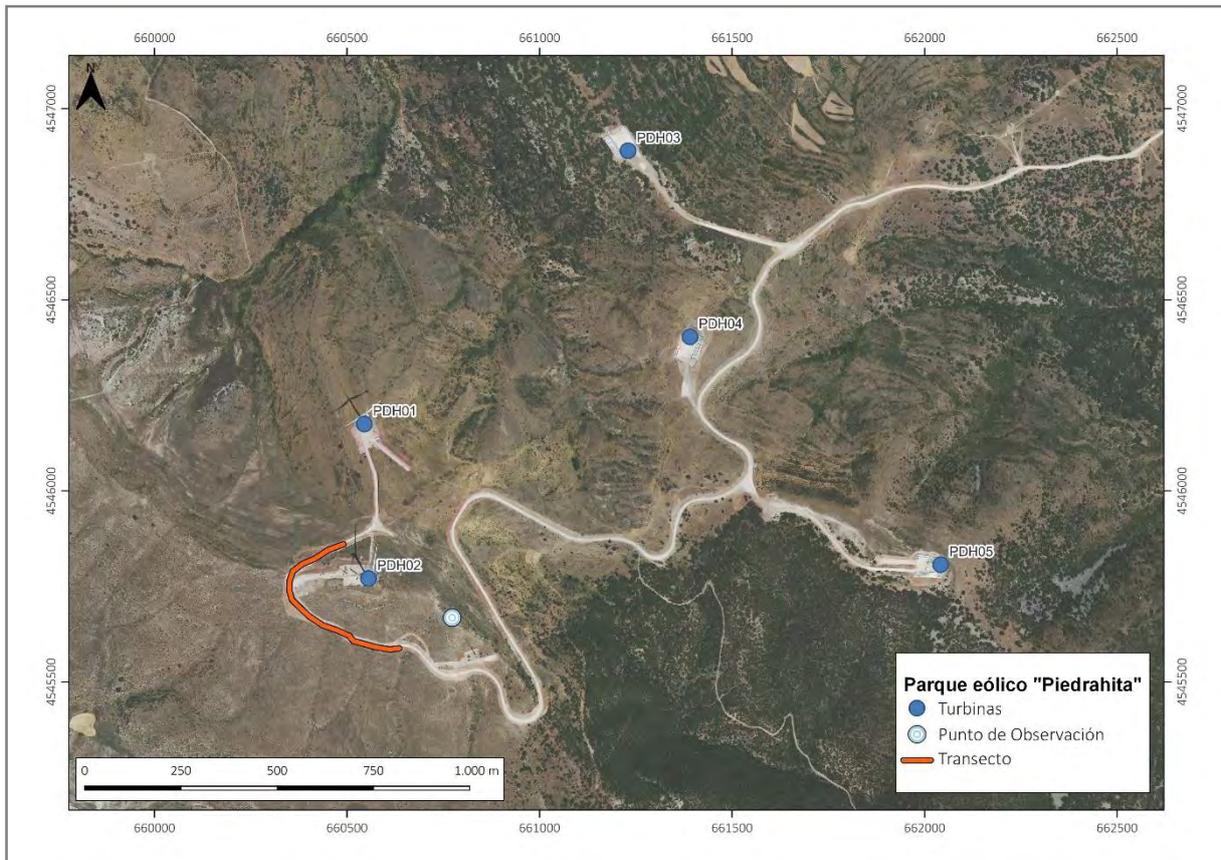
Ilustración 2. Localización del punto de observación y del transecto de censo de paseriformes en el parque eólico "Piedrahita".

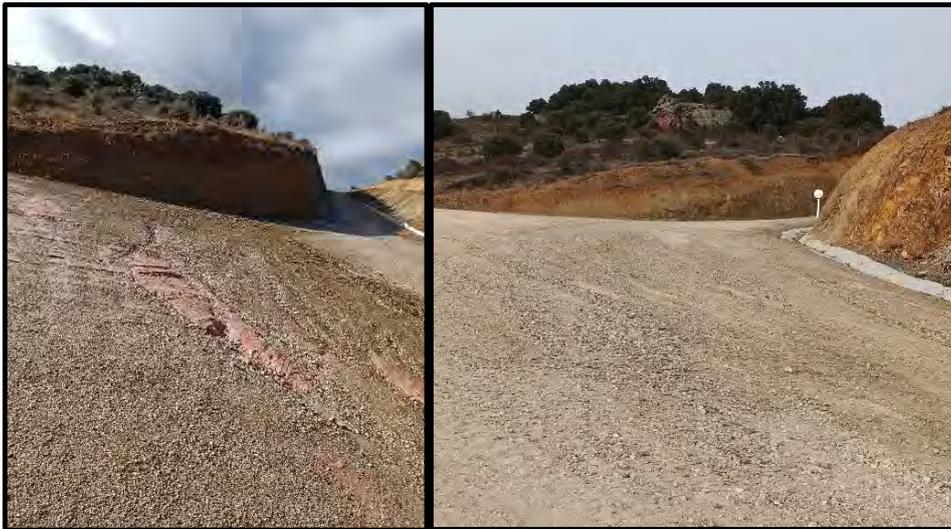
Fotografía 1. Limpieza de las cunetas y allanamiento del vial principal. Izquierda: vial afectado por la escorrentía. Derecha: vial tras la actuación llevada a cabo.

Los procesos erosivos que se observan son de poca magnitud. En su mayoría, se corresponden con pequeñas cárcavas y regueros que pueden llegar a ocasionar desprendimientos de pequeñas rocas en ciertos taludes.

En este sentido, a mediados de febrero, se limpiaron las cunetas de los viales del parque, retirando los sedimentos finos y pequeñas rocas que las colmataban y que impedían su correcto funcionamiento. Simultáneamente, se allanó el vial principal del aerogenerador PDH-03 con el objeto de arreglar la pavimentación en ese sector y eliminar los regueros creados por la circulación de las aguas de escorrentía en esa altura (Fotografía 1).

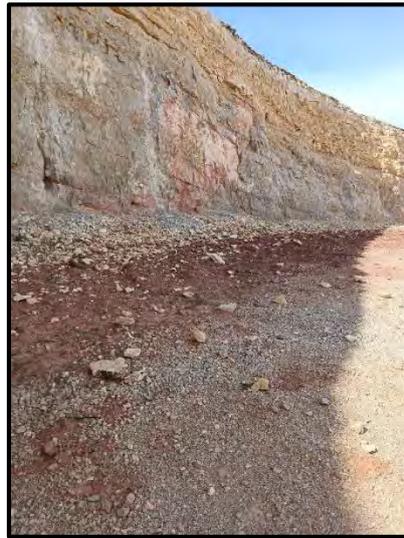
Fotografía 3. Desprendimientos de rocas en la plataforma del aerogenerador PDH-02

Otro lugar donde se ha detectado desprendimientos de pequeñas rocas es en la plataforma de la turbina PDH-02 (Fotografía 3).

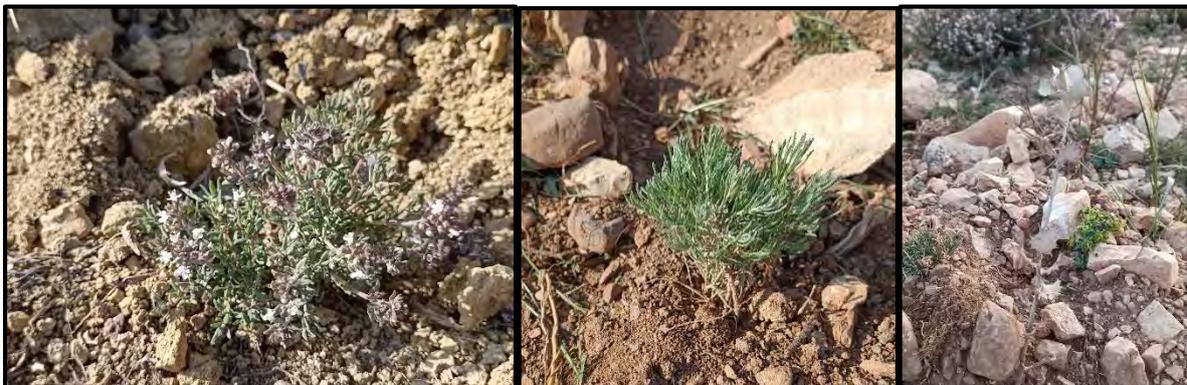
Fotografía 4. Ejemplar de tomillo (izq.) y cantueso (centro) que han sobrevivido y una encina seca (dcha.).

En términos generales, la revegetación mediante plantones de especies autóctonas, así como la hidrosiembra se ha visto perjudicada por la escasa pluviometría sufrida durante este cuatrimestre. La supervivencia de los plantones ha variado en función de la especie, siendo menos exitosa en los *Quercus* y más fructíferas en las especies arbustivas como el tomillo, la jara o el majuelo (Fotografía 4)

La ratio de supervivencia también se ha visto afectada por la capacidad de retención de humedad o de acumular agua en el sustrato. En concreto, aquellos sectores que han retenido más agua presentaban una mayor ratio de supervivencia vegetal.

En definitiva, se seguirá su evolución de la cubierta vegetal por si fuera necesario llevar a cabo una nueva actuación.

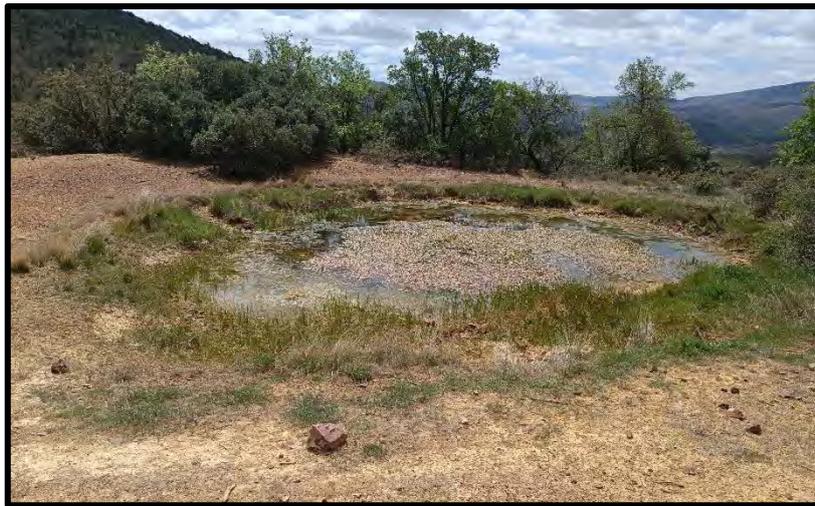
Fotografía 5. Situación actual de una de las charcas naturalizadas presentes en el interior de la poligonal del parque eólico "Piedrahita".

Otra consecuencia de la escasa pluviosidad es la desecación de las charcas naturalizadas (Fotografía 5) que supone la pérdida de hábitats para anfibios y la reducción de la disponibilidad de agua dulce para el resto de fauna. El nivel actual es mucho menor que el año pasado a finales de verano o principios de otoño.
