INFORME DE VIGILANCIA AMBIENTAL

PARQUE EÓLICO "SAN FRANCISCO DE BORJA"

1er Informe Cuatrimestral año 2

Periodo Enero-Abril 2022

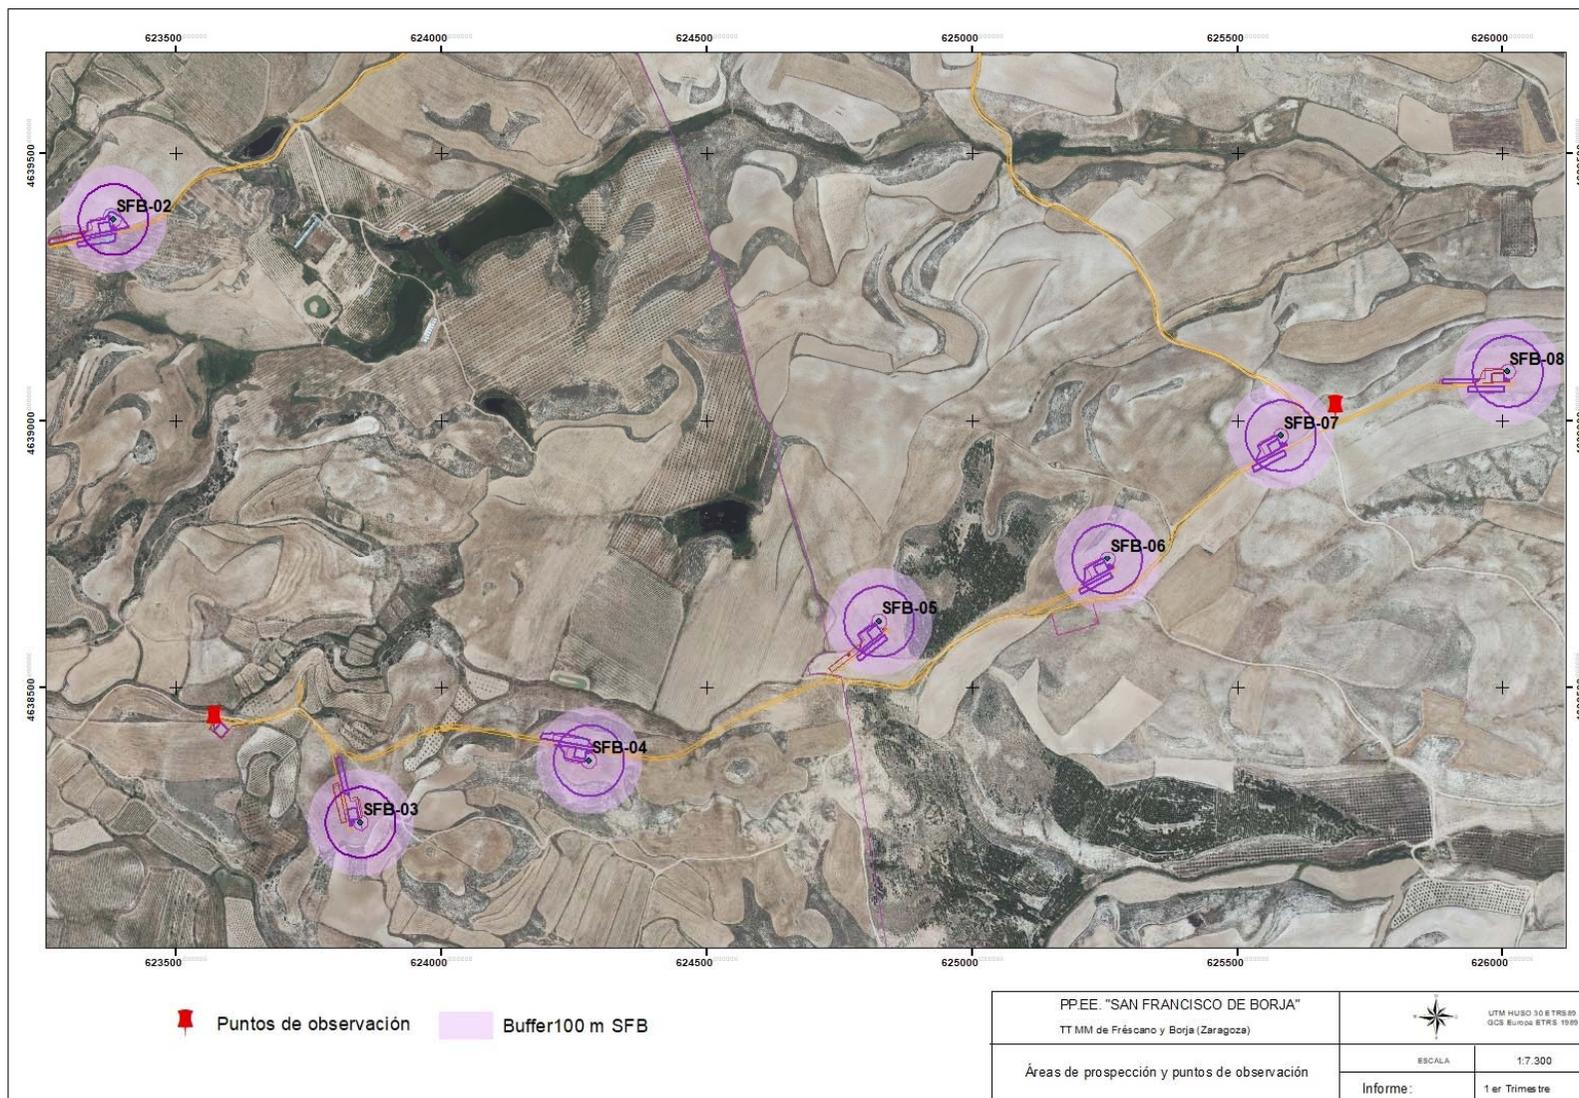
A continuación se muestran sobre planos las áreas de prospección entorno a cada uno de los aerogeneradores que configuran el parque eólico.

Mapa 2. Áreas de prospección y puntos de observación

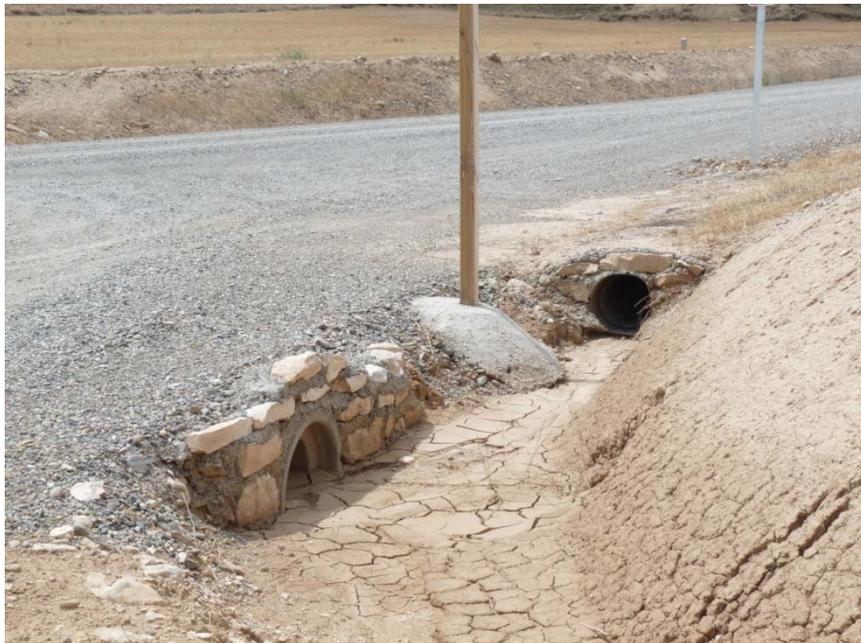
En líneas generales los sistemas de drenaje se encuentran limpios recogiendo el agua de lluvia y evacuándola fuera del parque eólico.

No se han detectado problemas de encharcamiento graves, salvo algunas pequeñas acumulaciones de agua en las plataformas de escasa entidad. Tampoco se han localizado procesos erosivos como consecuencia de modificaciones en la evacuación natural del agua de lluvia. Tanto cunetas como obras de fábrica recogen el agua de lluvia y la evacuan de forma correcta.

Foto 5. Drenaje en vial y paso en acceso a finca

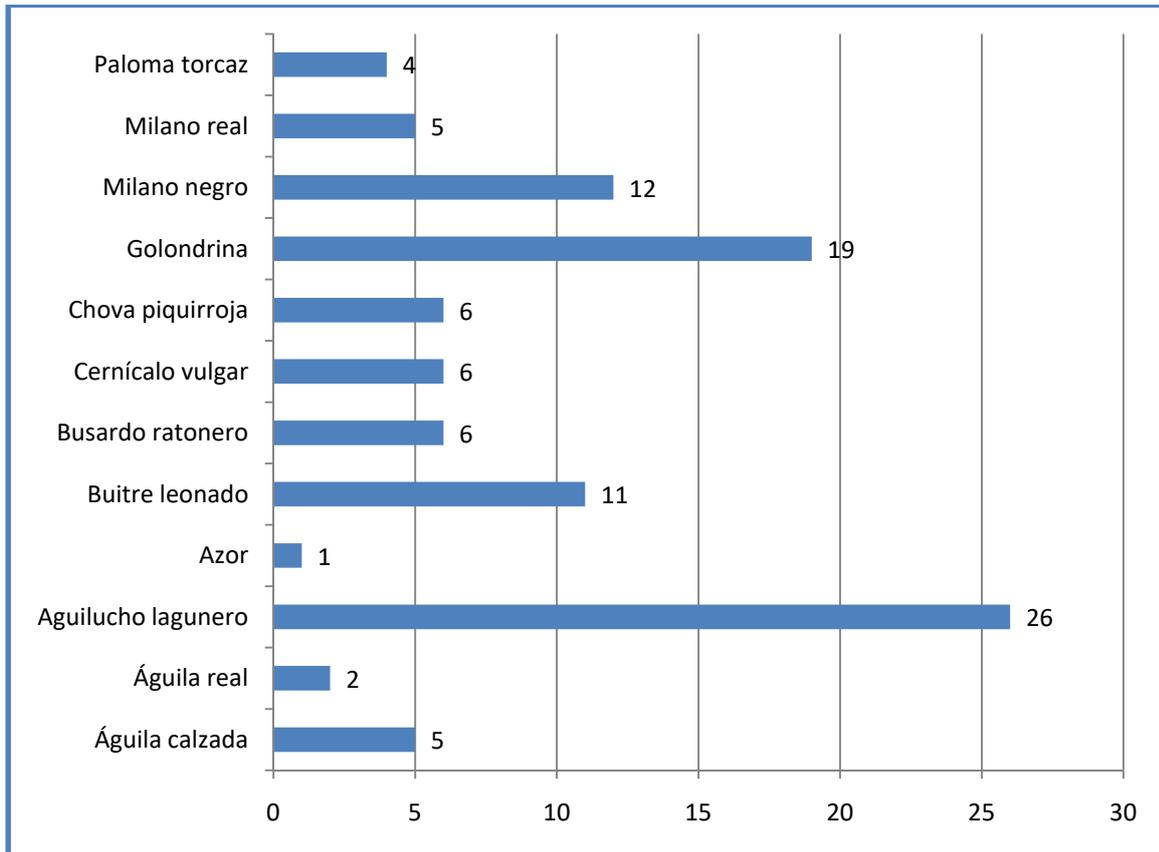
Gráfico 1. Especies observadas en el 1er trimestre de 2022 en el parque eólico S. Fco. de Borja en el área de influencia de los aerogeneradores.

Si analizamos la frecuencia con que se han observado a cada una de las especies la que más visitas positivas ha contabilizado ha sido Aguilucho lagunero que alcanza el 73,3% de visitas positivas, le sigue Cernícalo vulgar y Buitre leonado con un 33,3%. El 20% es para Busardo ratonero, Milano real, Milano negro y Chova piquirroja. El resto de especies se mueven en valores bajos con apenas una o dos visitas positivas.

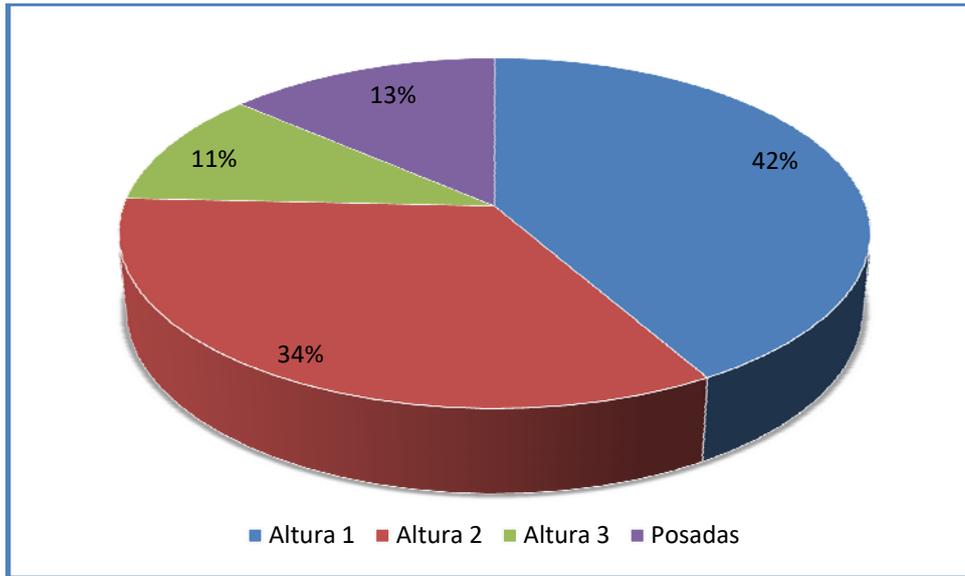
El diseño de los actuales aerogeneradores que presentan palas de un gran tamaño generando un amplia área de barrido, da como resultado que una gran parte de las observaciones realizadas sean a la altura de mayor riesgo. En concreto, del total de observaciones realizadas que ha ascendido a 103, el 34% se han realizado a la altura del área de barrido (altura 2), el 42% por debajo (altura 1), el 11 por encima del área de giro (altura 3) y el 13 % posadas.

Gráfico 2. Porcentajes en las alturas de vuelo registradas en el Parque Eólico La Estanca teniendo en cuenta: Altura 1: por debajo del área de barrido; altura 2: área de barrido; altura 3: por encima área de barrido; suelo: sin levantar vuelo.

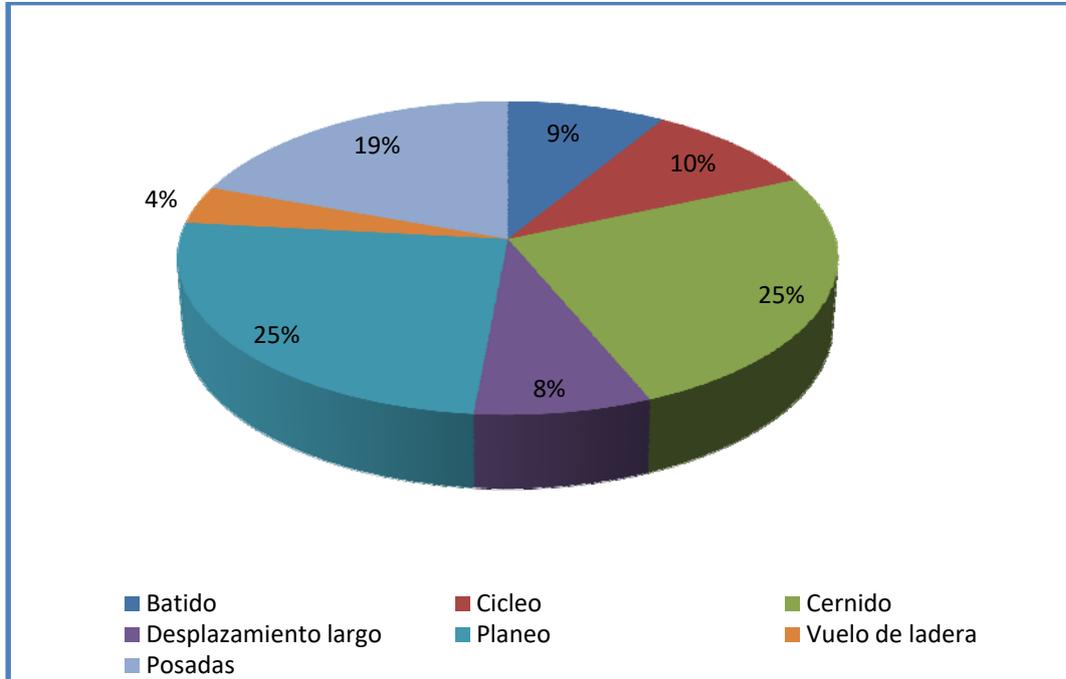
Habitualmente el acercamiento a los aerogeneradores es menor del que se puede prever y las distancias a las que se mueven suelen estar en los 100 m. No obstante los cruces entre las alineaciones y entre los propios aerogeneradores, si bien presentan pasillos de vuelo suficientes, se estiman como los momentos de mayor riesgo así como por el tipo de vuelo, ya que no es lo mismo cuando simplemente atraviesan la instalación que cuando permanecen cernidos o planean entorno a los aerogeneradores. De las observaciones realizadas, en el Parque eólico San Francisco de Borja se han observado el 25% de aves en vuelo batido, el mismo porcentaje para las observadas en actitud de caza; le sigue las aves posadas con un 19 %, un 10% en cicleo, un 9 % planeando, un 8% atravesando el parque a gran velocidad en

desplazamiento aparentemente de largo recorrido y por último, un 4% en vuelos de ladera.

Gráfico 3. Tipos de vuelo detectados en el área de influencia de los aerogeneradores

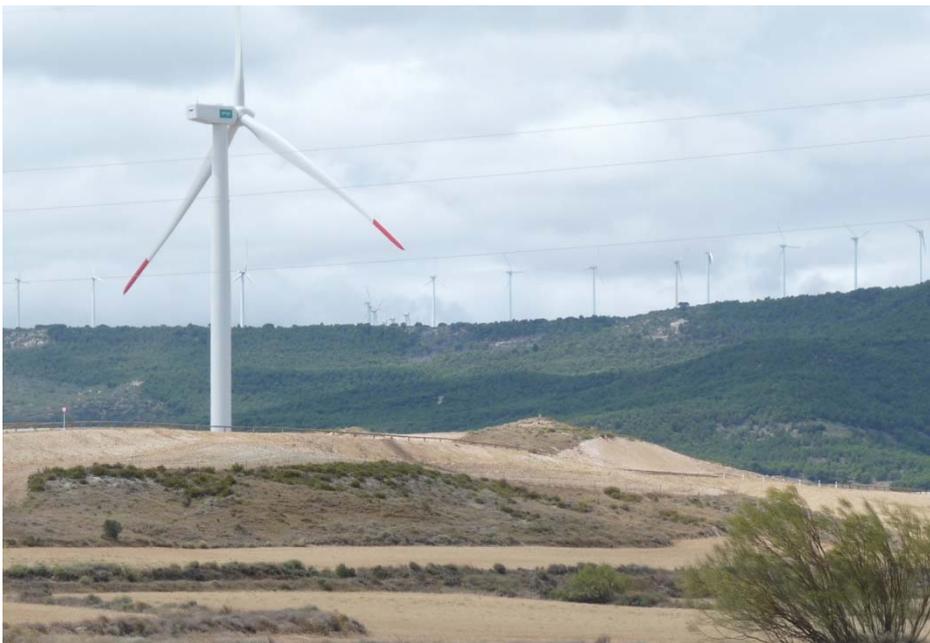
Como medidas complementarias de innovación se ha llevado a cabo el pintado del quinto final de las palas de color rojo de los aerogeneradores 2 y 3 para favorecer su visibilidad y disminuir las colisiones.

Foto 7. Aerogenerador SFB-03

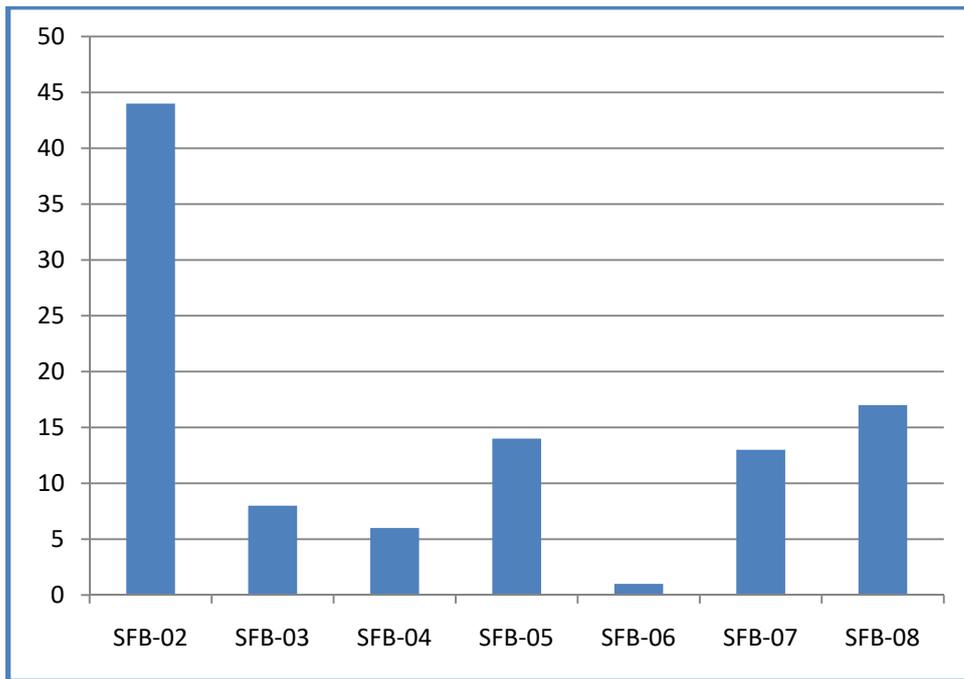
Tal y como se puede apreciar en el siguiente gráfico, el aerogenerador nº 2 presenta un índice de vuelos bastante elevado mientras que la posición 3 presenta un menor índice de vuelos. En principio el pintado de las palas no parece afectar al uso de espacio y las aves se mueven en el entorno en función de los recursos tróficos o por ser su área de nidificación pasando a formar parte de los pasillos de vuelo y recorridos habituales. Algunos elementos cerca de la posiciones como es la presencia de varias balsas se configuran como elementos atractivos para algunas rapaces, fundamentalmente para Aguilucho lagunero.

Grafico 4. Nº de aves observadas por aerogenerador

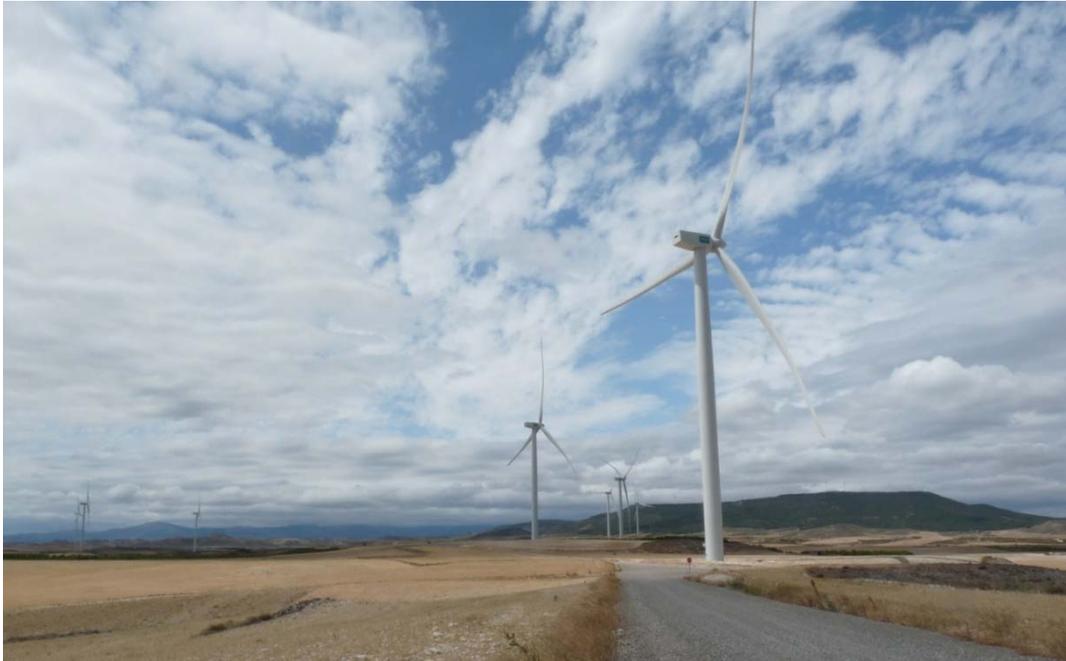
Aerogeneradores del 7 (primer plano) al 3

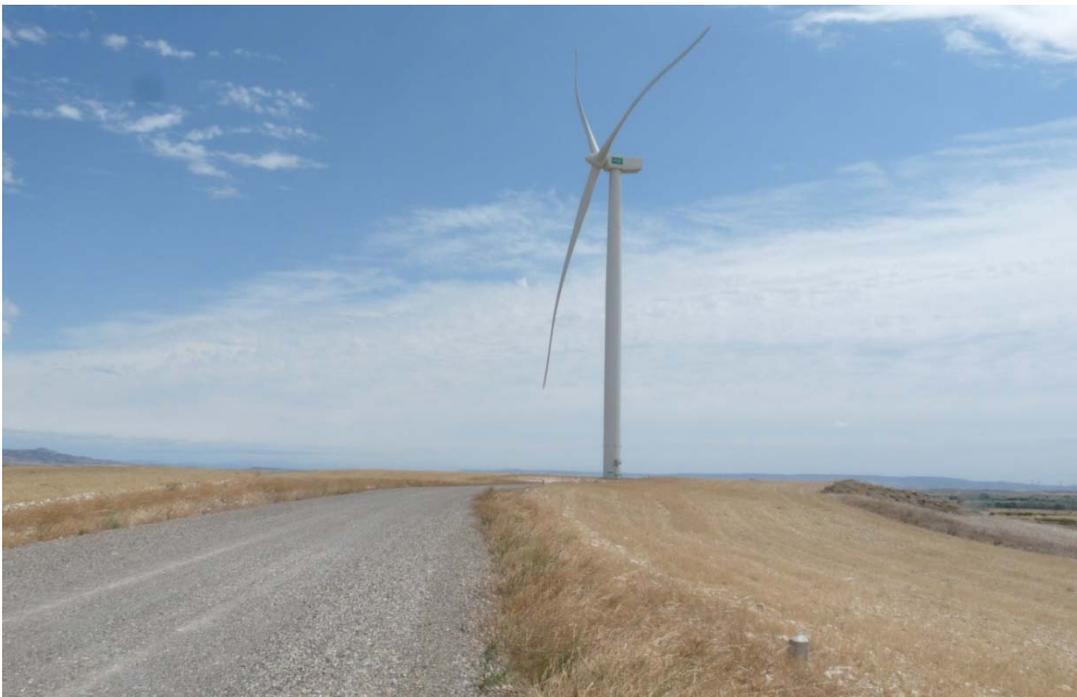
Aerogenerador SFB-08.

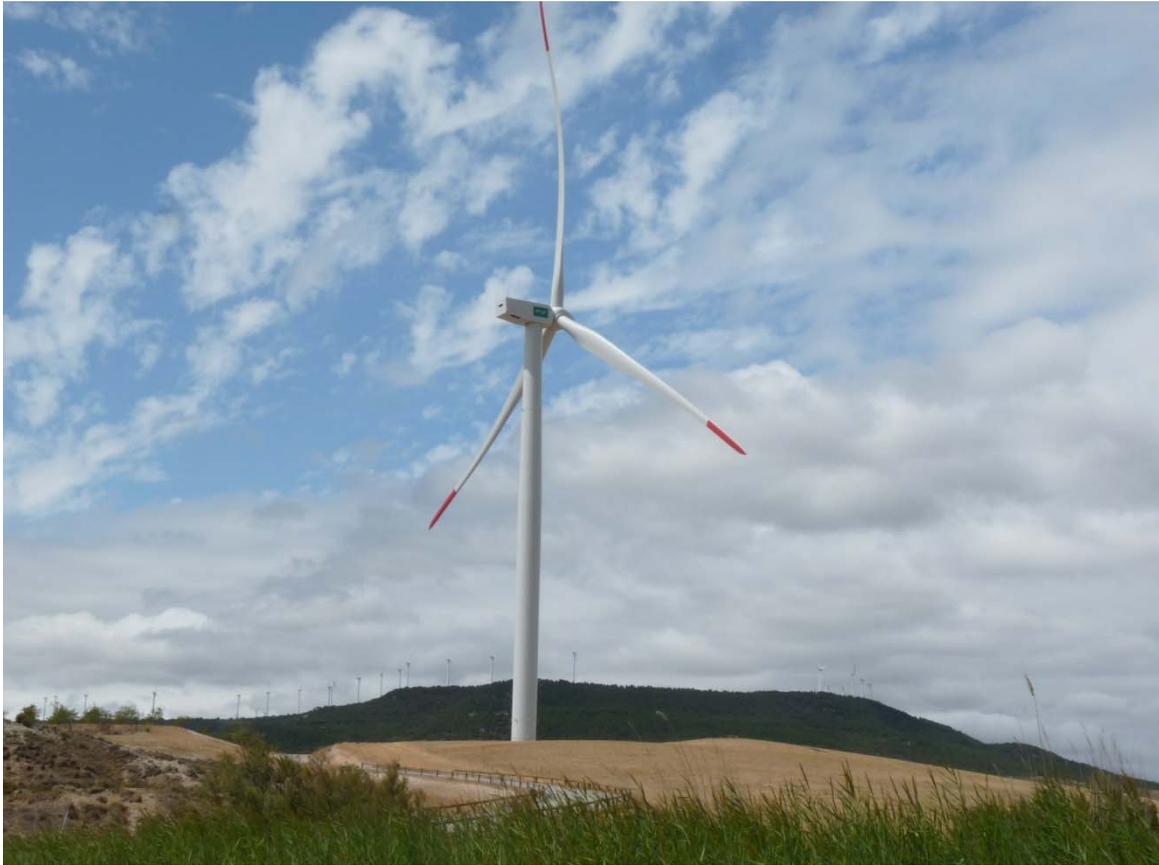
Visual de SFB-02 con las palas pintadas

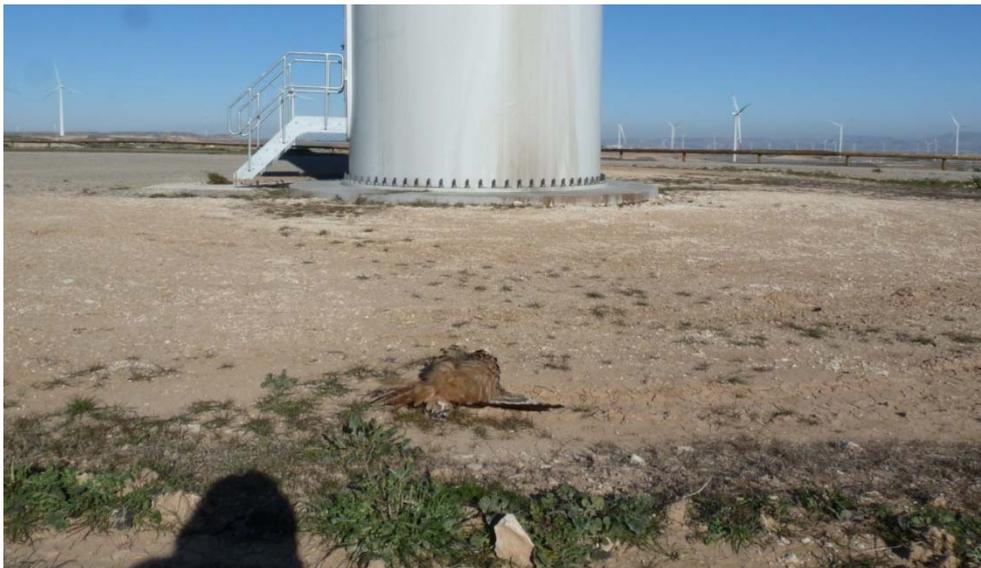
Búho real junto a la base de SFB-04

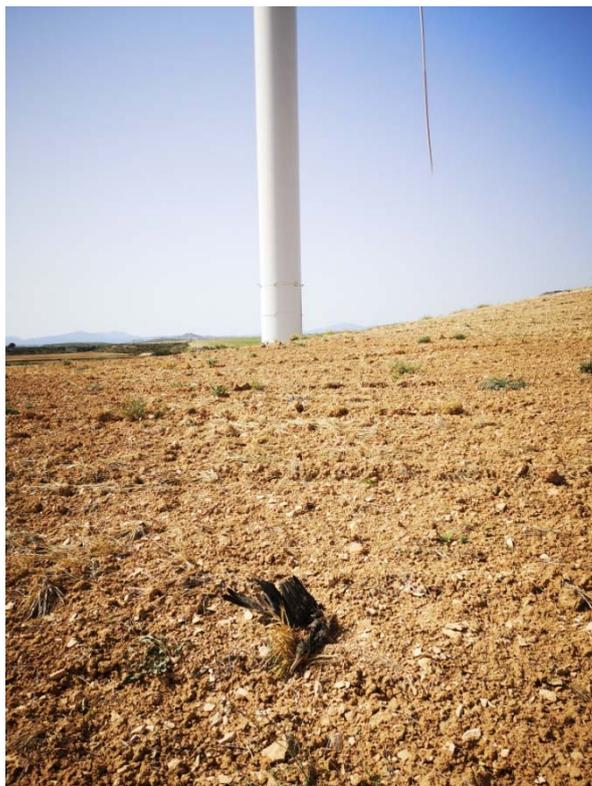
Cormorán en SFB-02

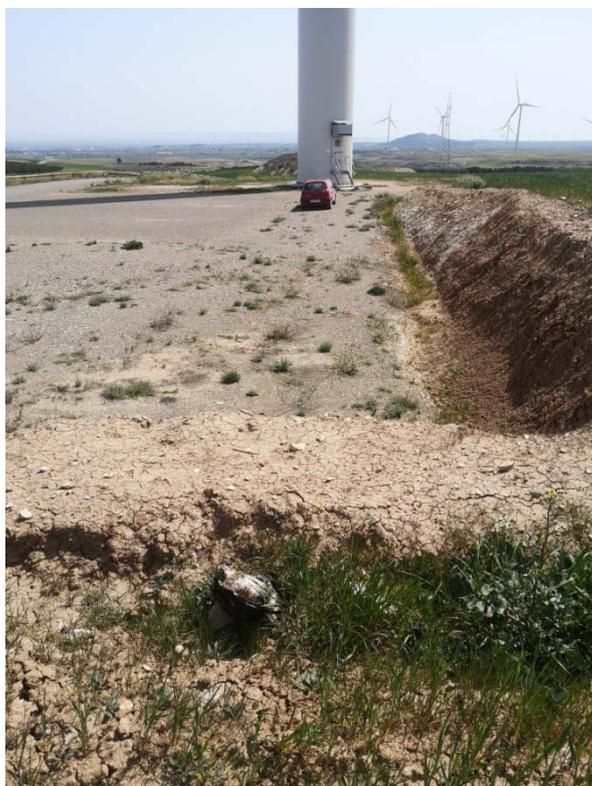
Ratonero en SFB-04
