INFORME DE VIGILANCIA AMBIENTAL

PARQUE EÓLICO "SAN FRANCISCO DE BORJA"

- FASE DE FUNCIONAMIENTO / 2º año -

Periodo Septiembre-Diciembre 2022

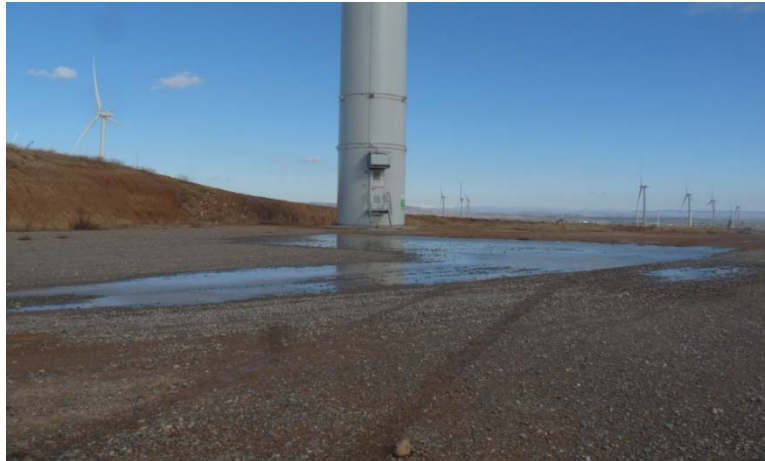
No se han detectado problemas de encharcamiento graves, salvo algunas pequeñas acumulaciones de agua en las plataformas de escasa entidad. Durante el mes de noviembre y diciembre se ha vivido un periodo de lluvias algo más elevado de lo habitual por lo que se puede notar cierto embarramiento de las plataformas como consecuencia del arrastre de tierra en los taludes de excesiva pendiente al tener grandes dificultades para que se instale la vegetación. Ello ha llevado a la colmatación de las cunetas impidiendo la evacuación normal del agua de escorrentía y por lo tanto producirse el encharcamiento. Este fenómeno sobre todo es algo más destacable en la posición SFB-02.

Foto 7. Plataforma del aerogenerador SFB-02 tras el periodo de lluvias

Por otro lado los campos de cultivo labrados y sin germinación del cereal, la lluvia también ha provocado cierto arrastre de tierra hacia la base del aerogenerador y las cunetas; es el caso de SFB-04. En ningún caso se trata de fenómenos destacables si bien se deberá llevar supervisión para establecer si fuera necesaria la limpieza de cunetas.

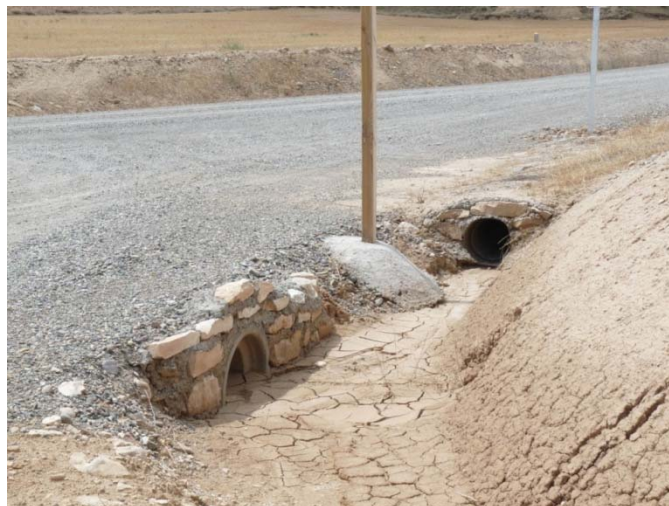
En el resto de posiciones se considera que las obras de fábrica y las cunetas son funcionales, recogen el agua de lluvia y la evacuan de forma correcta.

Foto 8. Drenaje en vial y paso en acceso a finca

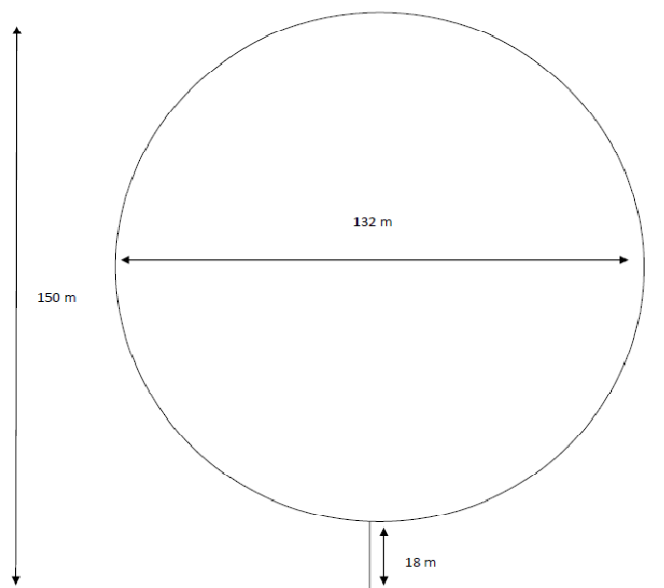
En cuanto a las alturas de vuelo detectadas hay que tener en cuenta que el diseño de los actuales aerogeneradores que presentan palas de un gran tamaño generando un amplia área de barrido que alcanza los 13.684,8 m²/aerogenerador (1,37 ha) que con una altura de torre de 84 m ocupan un espacio que alcanza los 150 m aproximadamente de altitud pero separándose tan solo 18 m del suelo e invadiendo el espacio de muchas aves, a las que se añaden las de pequeño tamaño, destacando las alaúcidas. Ello da como resultado que un importante porcentaje de avistamientos se produzcan a la altura de las palas y por lo tanto en la de mayor riesgo.

Figura 3. Esquema de ocupación del espacio aéreo por el giro de las palas

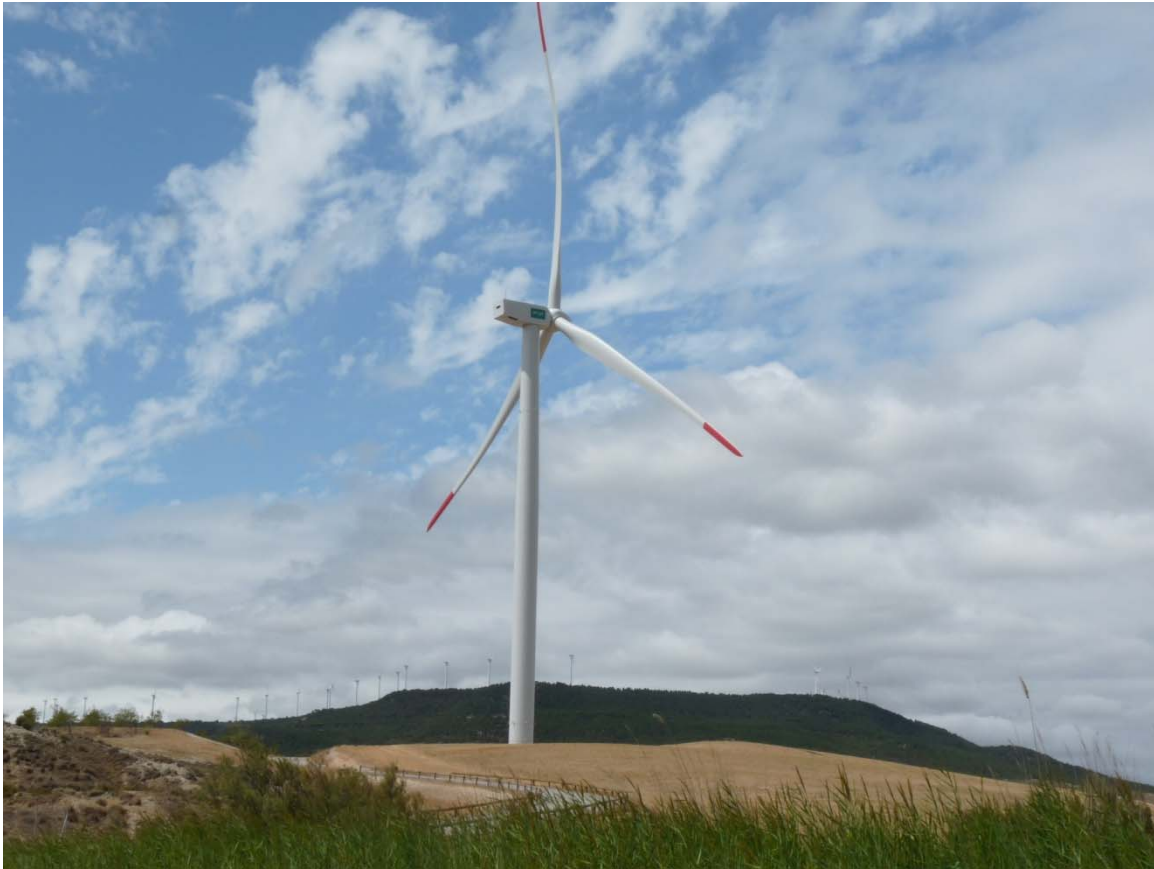
Visual de SFB-02 con las palas pintadas
