# INFORME DE VIGILANCIA AMBIENTAL

| <b>Nombre de la instalación:</b> | PE Sierra Pelarda |
| <b>Período que recoge el informe:</b> | Enero - abril 2022 |

## SÉPTIMO INFORME CUATRIMESTRAL PARQUE EÓLICO SIERRA PELARDA

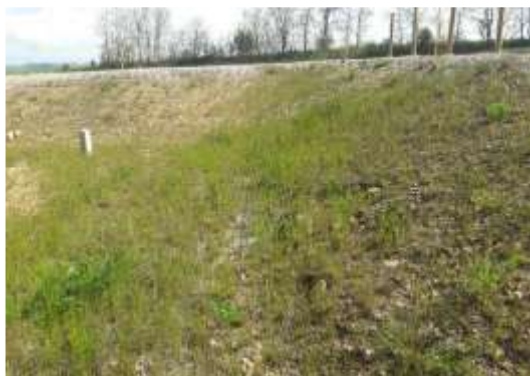
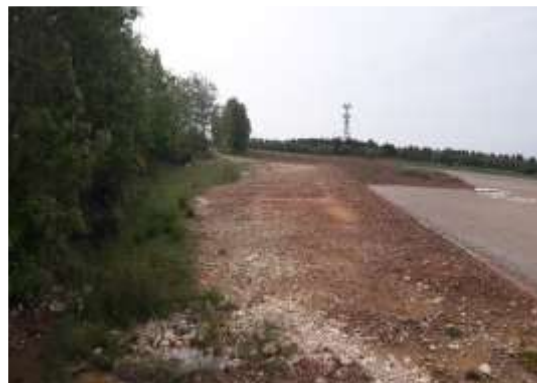
Los resultados de las hidrosiembras y la revegetación natural son irregulares, como puede apreciarse en las siguientes fotografías. En algunos taludes como el del aerogenerador SP-02 (fotografía izquierda) la revegetación presenta un buen arraigo y es consistente mientras que otras zonas como los alrededores del aerogenerador SP-04 (fotografía derecha) siguen presentando grandes claros.

En las labores de restauración del parque eólico se ha aportado tierra vegetal y se ha realizado un hidrosiembra de estas zonas y plantaciones en algunas zonas definidas durante las labores de supervisión ambiental de obras.

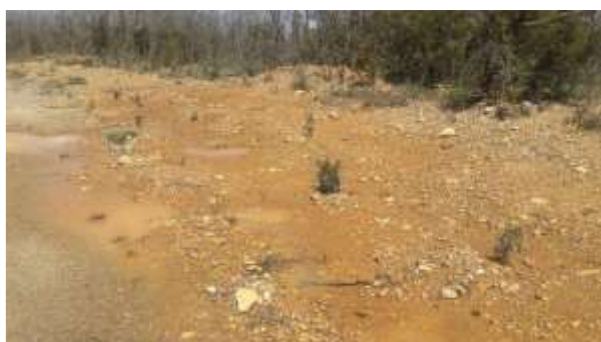
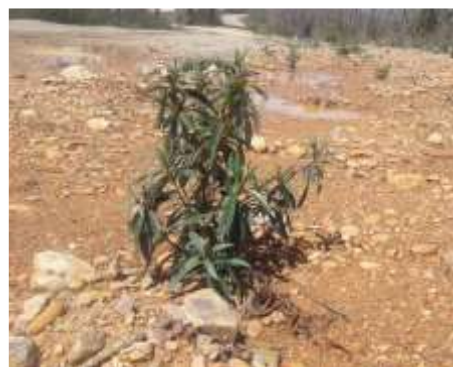
Del mismo modo, las replantaciones de cistáceas continúan mostrando un desarrollo lento.

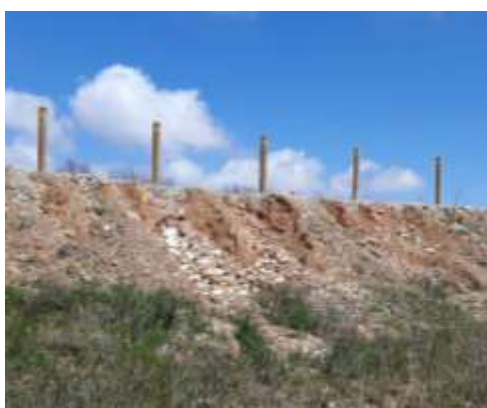
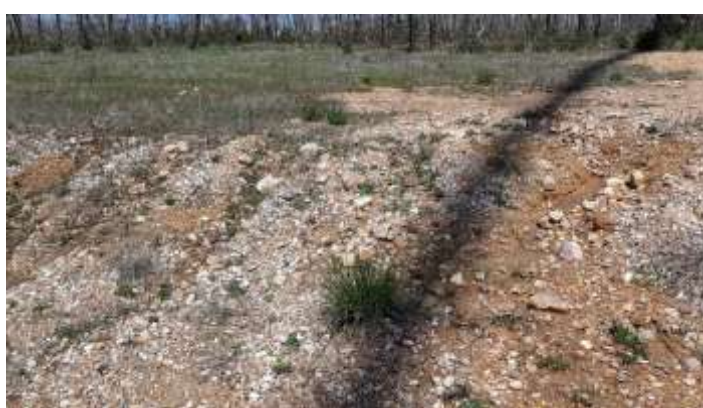
Las cárcavas generadas en los taludes y alrededores del aerogenerador SP-04 en los cuatrimestres anteriores se mantienen, ampliándose algunas de ellas a causa de las lluvias.

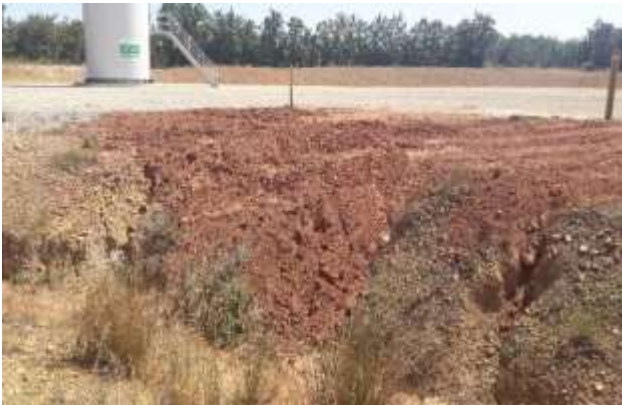
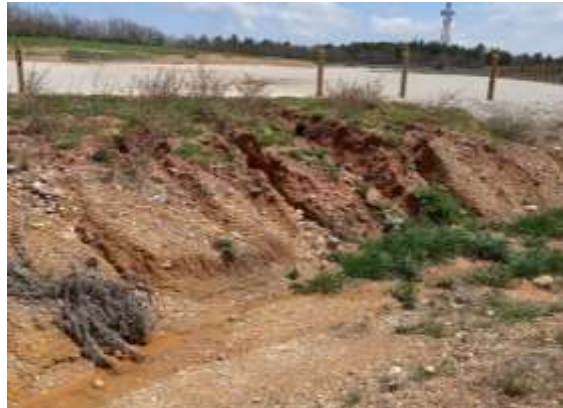
En concreto, las cárcavas de mayor tamaño se encontraban en la cara suroeste de la plataforma, de dicho aerogenerador, junto al canal de drenaje, y fueron restauradas a principios del mes de julio del año anterior (fotografía izquierda). Sin embargo, han vuelto a formarse aunque no han alcanzado la profundidad que tenían antes de restaurarse.

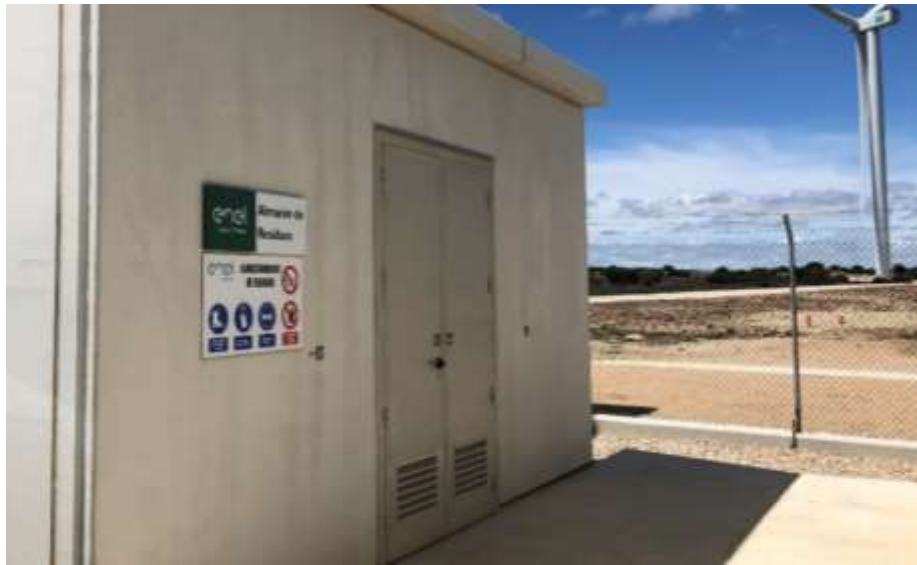
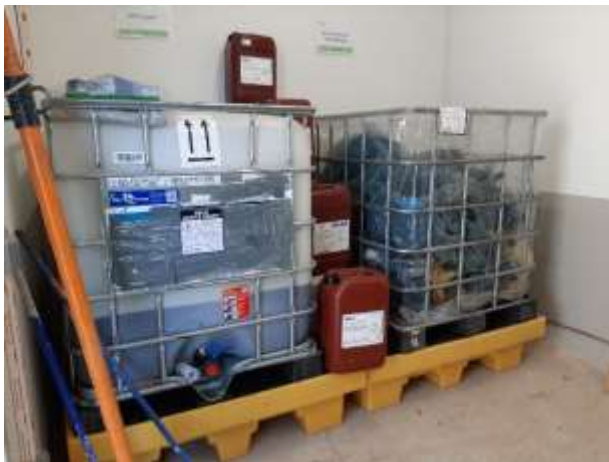
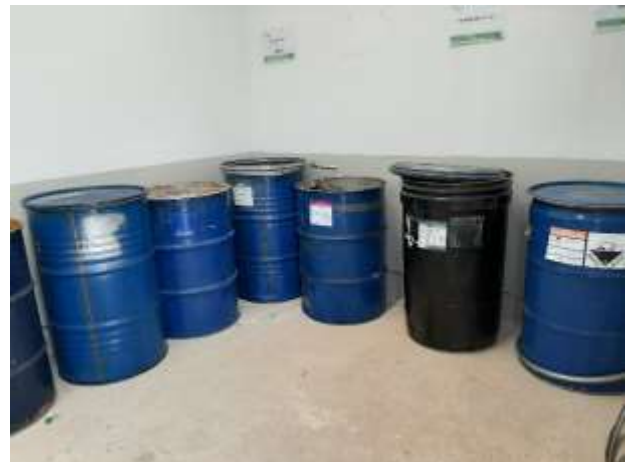
- La segregación de los residuos (tanto peligrosos como no peligrosos) generados en el parque eólico como consecuencia de las tareas de mantenimiento se realiza en diversos contenedores dispuestos a tal fin. Se dispone, según necesidad, de contenedores para aceite usado (LER 13.02.05), filtros y materiales absorbentes contaminados (LER 15.02.02), envases plásticos y metálicos contaminados (LER 15.01.10), aerosoles (LER 16.05.04), tubos fluorescentes (LER 20.01.21), baterías de plomo (LER 16.06.01), etc., todos ellos correctamente identificados mediante etiquetas. Los residuos urbanos (papel y cartón, plástico y lodos) también son segregados y correctamente gestionados.

- El transporte y gestión de los residuos generados se realiza mediante empresas debidamente autorizadas.
- Desde el parque eólico se lleva a cabo un correcto control de la gestión de los residuos, disponiendo el mismo de un libro de registro de residuos. Toda la documentación referente a la gestión de los residuos se encuentra archivada en la SET del parque eólico.

Punto limpio habilitado en la subestación Oriche para los parques eólicos de Oriche, Allueva y Sierra Pelarda.
