SEGUIMIENTO AMBIENTAL EN FASE DE CONSTRUCCIÓN

INFORME MENSUAL 7

“PLANTA FOTOVOLTAICA "LOS ARCOS”

ANDORRA (TERUEL)

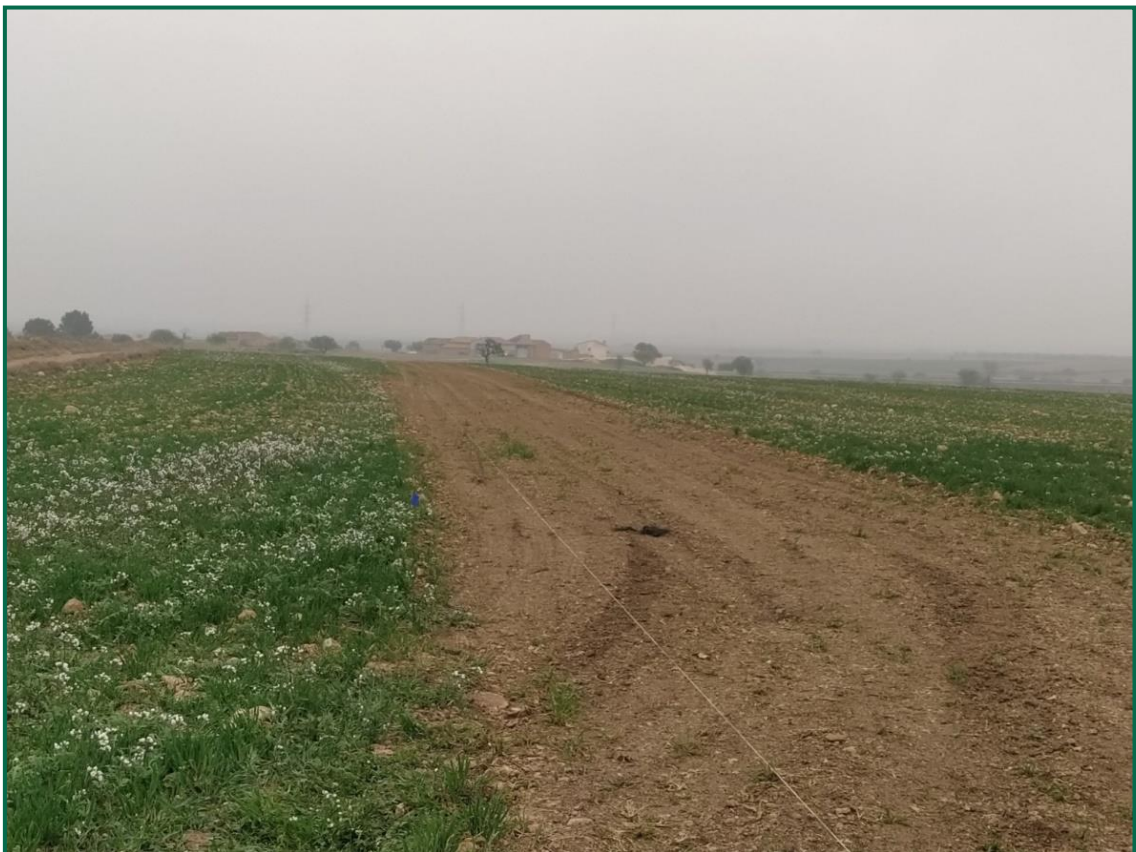
Fotografía 1. Jalonamiento previo.

No se realiza el balizamiento de todo el perímetro de la obra ya que se generaría una gran cantidad de residuos de malla de obra o cinta que tiende a romperse y dispersarse por toda la zona. Sí se realiza un jalonamiento del perímetro mediante banderines. La Dirección Ambiental realiza un control visual continuado para comprobar que no se sobrepasan los límites de la zona de ocupación. Actualmente se ha instalado el vallado perimetral

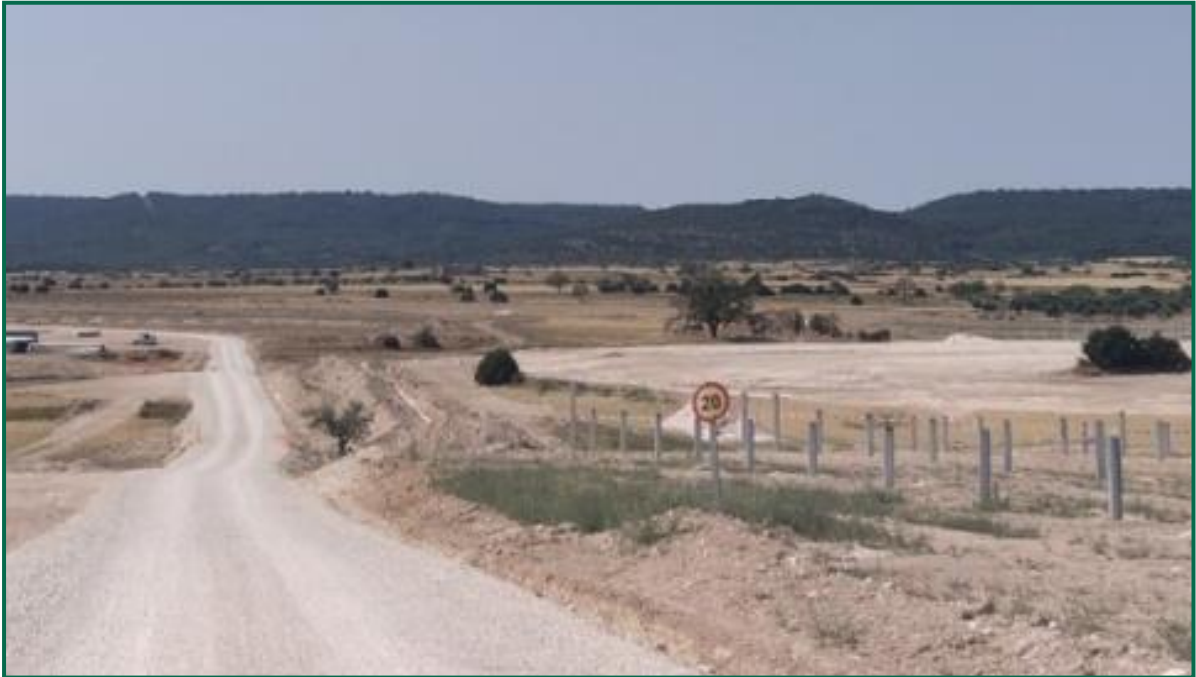
Fotografía 3. Señal de limitación de velocidad.

Se restringe de la velocidad de circulación por todo el recorrido de la obra a para minimizar la producción de polvo y se instalan señales que indican esta restricción.

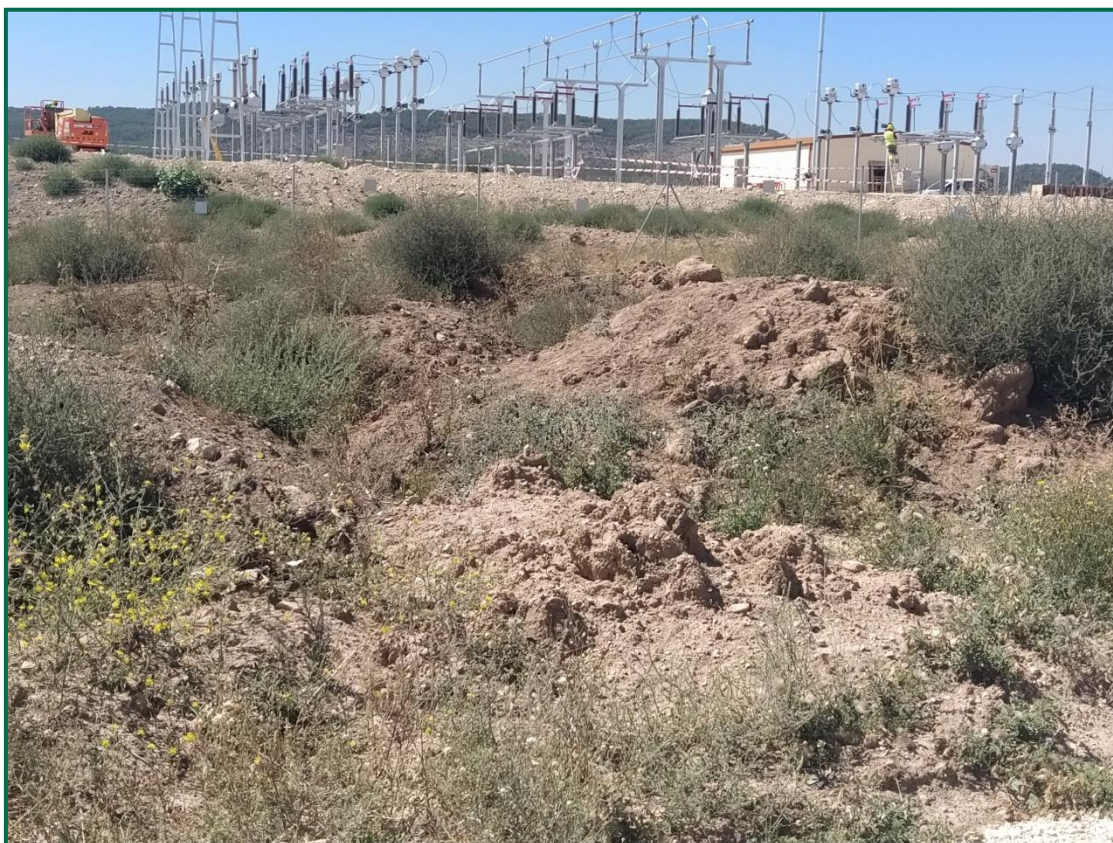
Fotografía 4. Caballones de tierra vegetal.

La tierra vegetal retirada durante las obras se acopia en caballones con el objetivo de conservarla correctamente para su posterior uso en la restauración.

Únicamente se realizan movimientos de tierra en aquellas zonas con mayor desnivel que es necesario nivelar. En las zonas donde no sea necesario únicamente se ha realizado un desbroce de la vegetación de mayor altura, sin eliminarla por completo, tampoco se ha retirado la capa de tierra vegetal para la colocación de los seguidores.

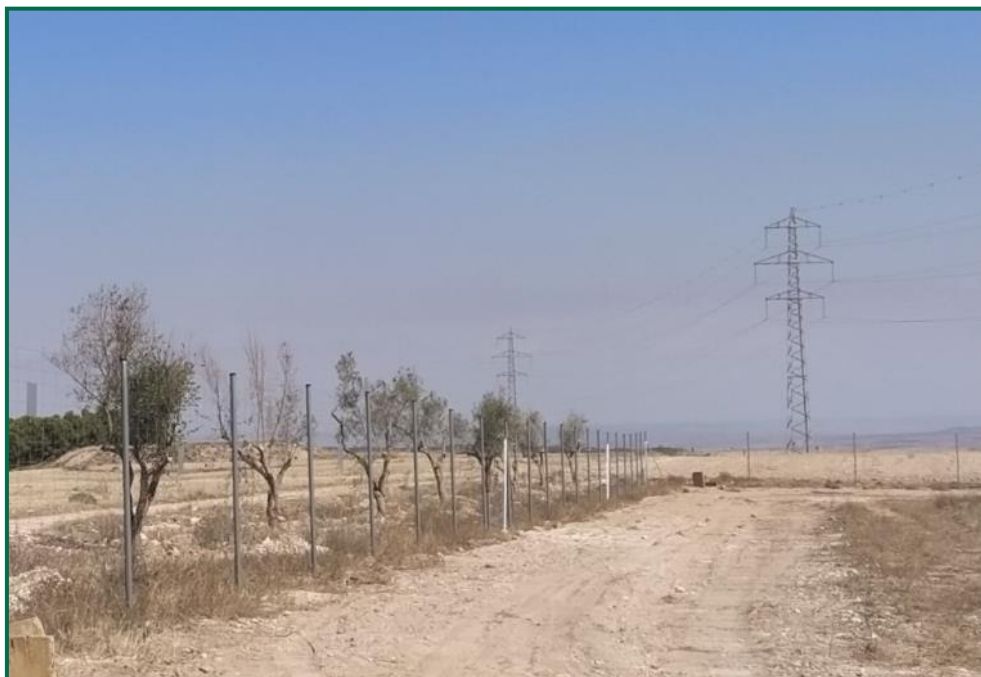
Fotografía 5. Olivos trasplantados.

Se reservaron más de 200 olivos de explotaciones interiores de la PFV para su trasplante a la pantalla vegetal perimetral, estos árboles fueron marcados y trasplantados durante el mes de abril. Se han seleccionado ejemplares ya maduros pero jóvenes, con un diámetro de tronco entre 10 y 25

cm aproximadamente, por considerarlos más aptos para el trasplante. Finalmente se han trasplantado 219 ejemplares repartidos por el vallado, con mayor concentración en la mitad norte de este y en la zona junto a la carretera, se han evitado zonas de vía pecuaria y aquellas zonas de menor cota propensas a inundaciones por ser menos aptas para este tipo de árbol.

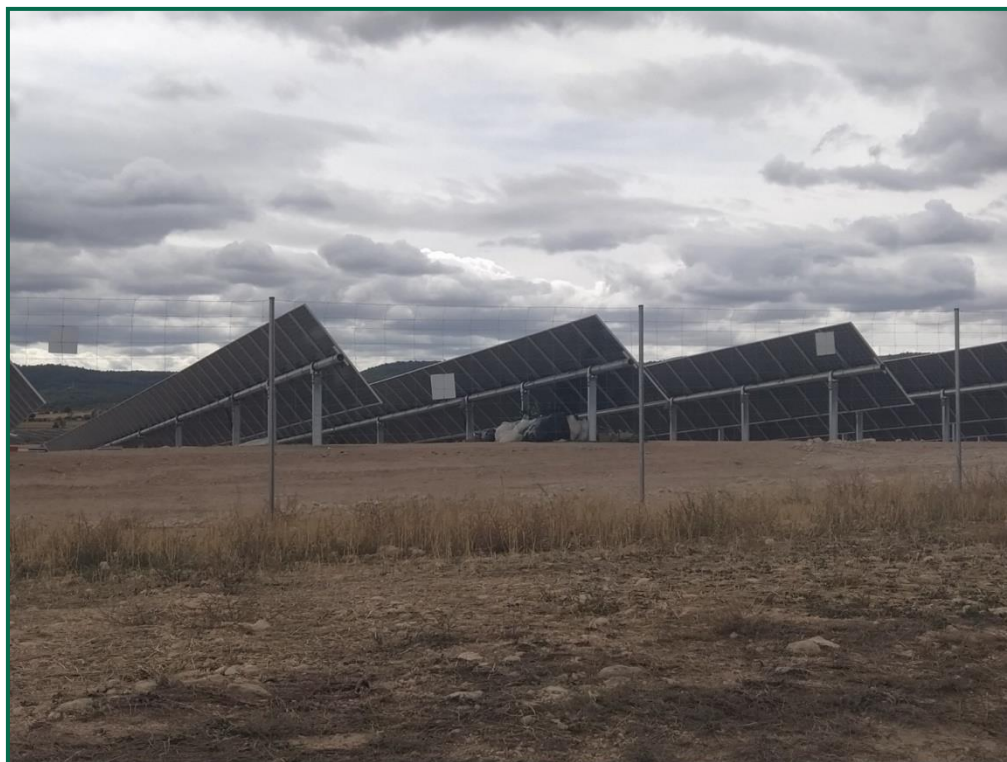
Fotografía 6. Vallado perimetral con placas anticolisión.

El vallado perimetral se ha instalado utilizando malla cinégetica y dejando un espacio de al menos 20 cm desde el suelo, se han colocado postes para la creación de pasos de fauna, que se completarán en los próximos meses una vez instalada toda la malla. Ya se han colocado las placas anticolidión, de manera que queda una placa por vano entre postes, colocadas a diferentes alturas unas de otras.

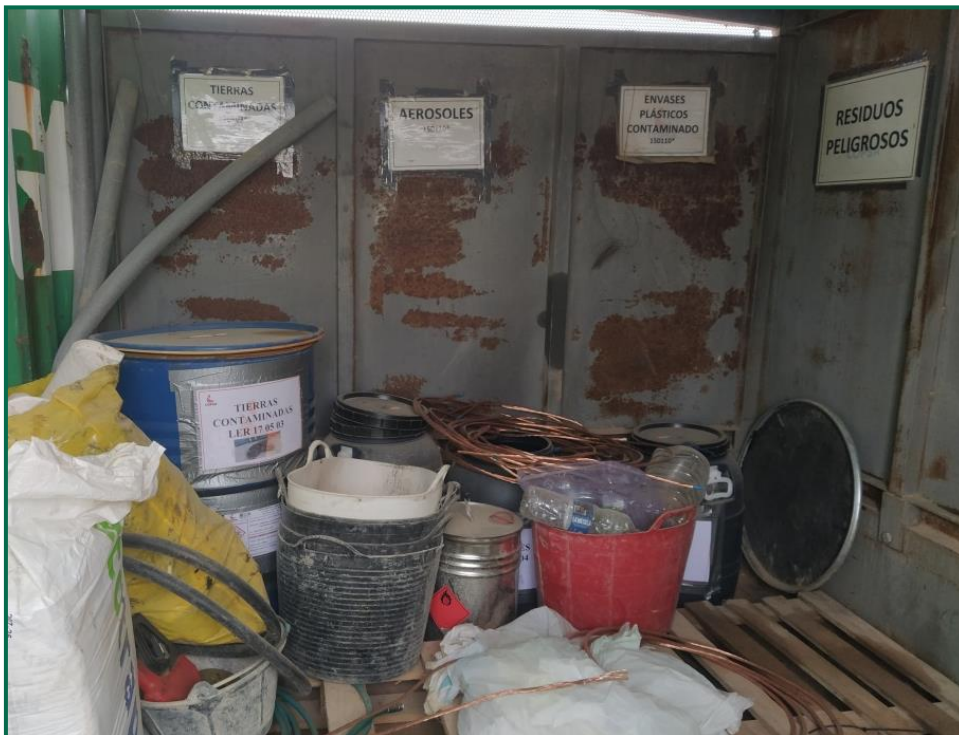
Ya se ha adecuado un punto limpio para el almacenamiento selectivo y seguro de los residuos peligrosos que se puedan producir. Este punto limpio es un contenedor metálico cerrado, con ventilación, que se ubica junto a una caseta utilizada como almacén, que cuenta con tres bidones para recipientes de sprays y otro para tierras contaminadas.

Fotografía 7. Contenedor residuos peligrosos.

Fotografía 8. Contenedor residuos peligrosos.

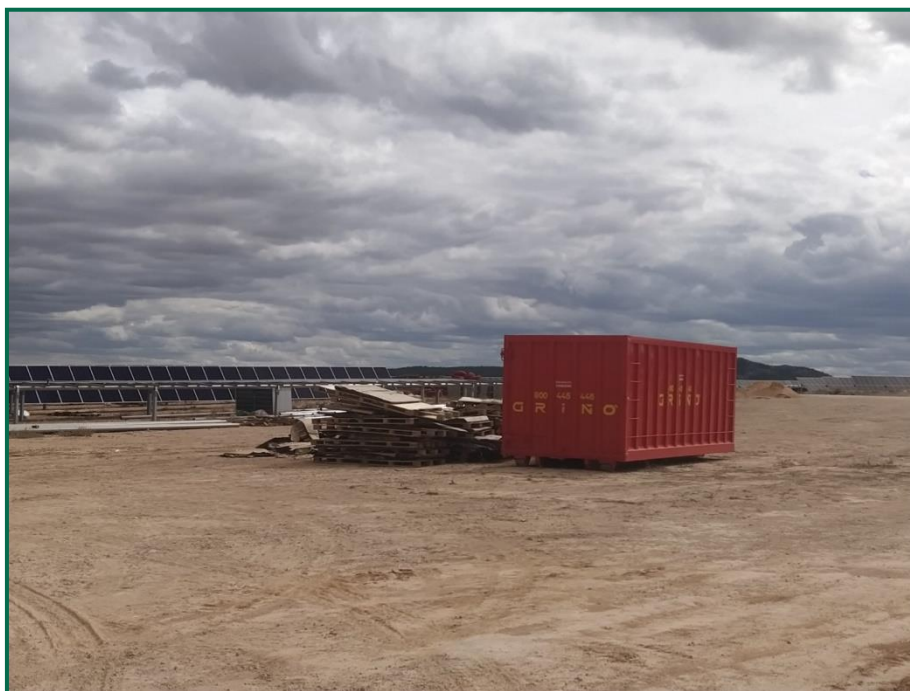
Fotografía 9. Contenedores residuos inertes

Se han instalado dos contenedores de gran tamaño para plásticos, y otro para cartón. En el exterior de las oficinas hay cubos para la separación de papel, envases y asimilable a urbana.

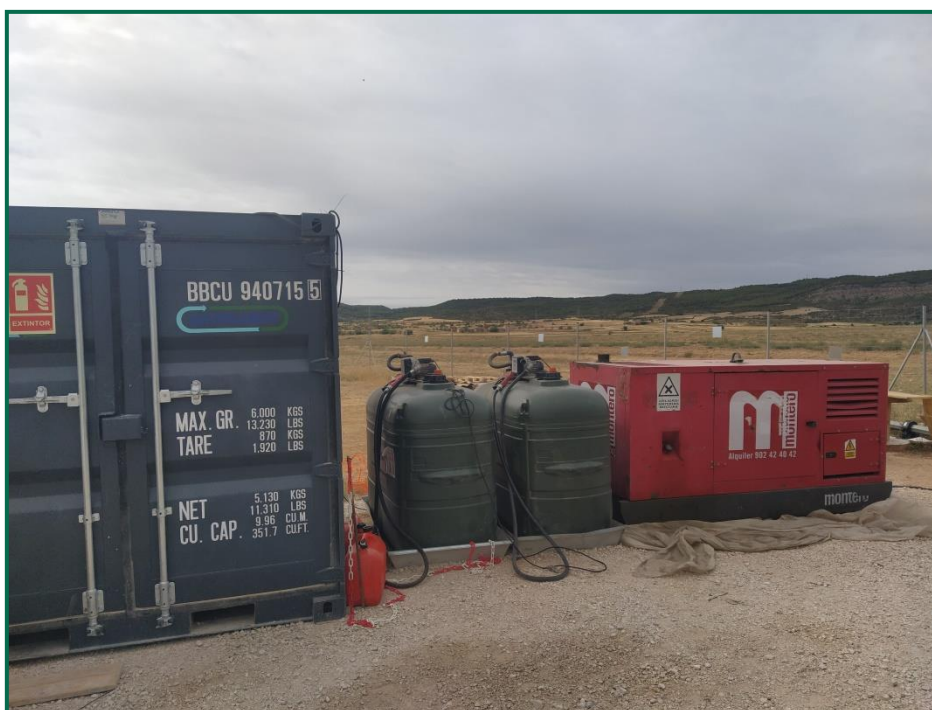
En las visitas a obra realizadas se comprueba la utilización de bandejas de plástico debajo de los grupos electrógenos y envases de combustible para evitar derrames por pérdidas accidentales sobre el terreno.

Fotografía 11. Bandejas para evitar derrames accidentales sobre el terreno.

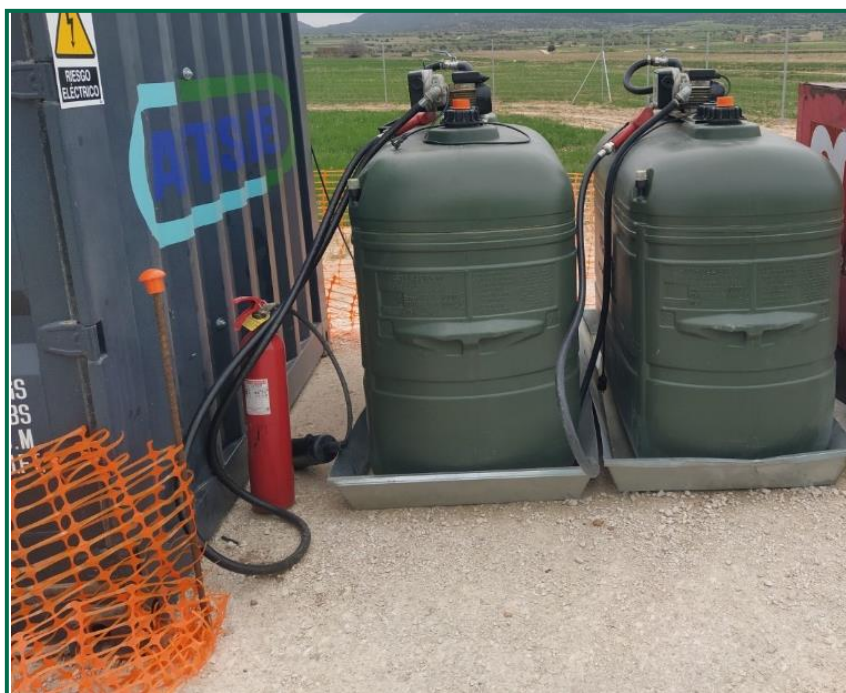
Se dispone de extintores tanto en la zona de casetas como en la zona de obras.

Fotografía 12. Extintor junto a contenedores de combustible.
