SEGUIMIENTO AMBIENTAL EN FASE DE CONSTRUCCIÓN

INFORME MENSUAL 9

“PLANTA FOTOVOLTAICA "LOS ARCOS”

ANDORRA (TERUEL)

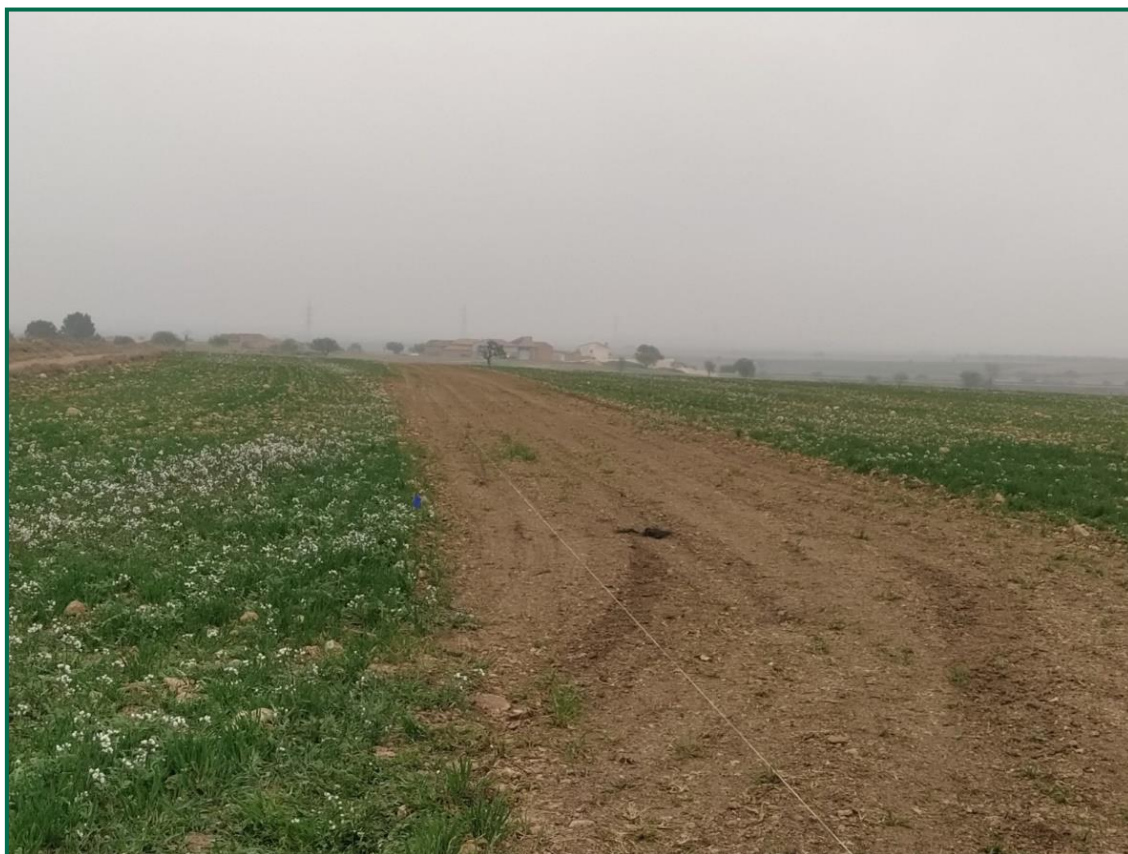
No se realiza el balizamiento de todo el perímetro de la obra ya que se generaría una gran cantidad de residuos de malla de obra o cinta que tiende a romperse y dispersarse por toda la zona. Sí se realizó un jalonamiento del perímetro mediante banderines. La Dirección Ambiental realiza un control visual continuado para comprobar que no se sobrepasan los límites de la zona de ocupación. Actualmente se ha instalado el vallado perimetral.

Fotografía 1. Jalonamiento previo.

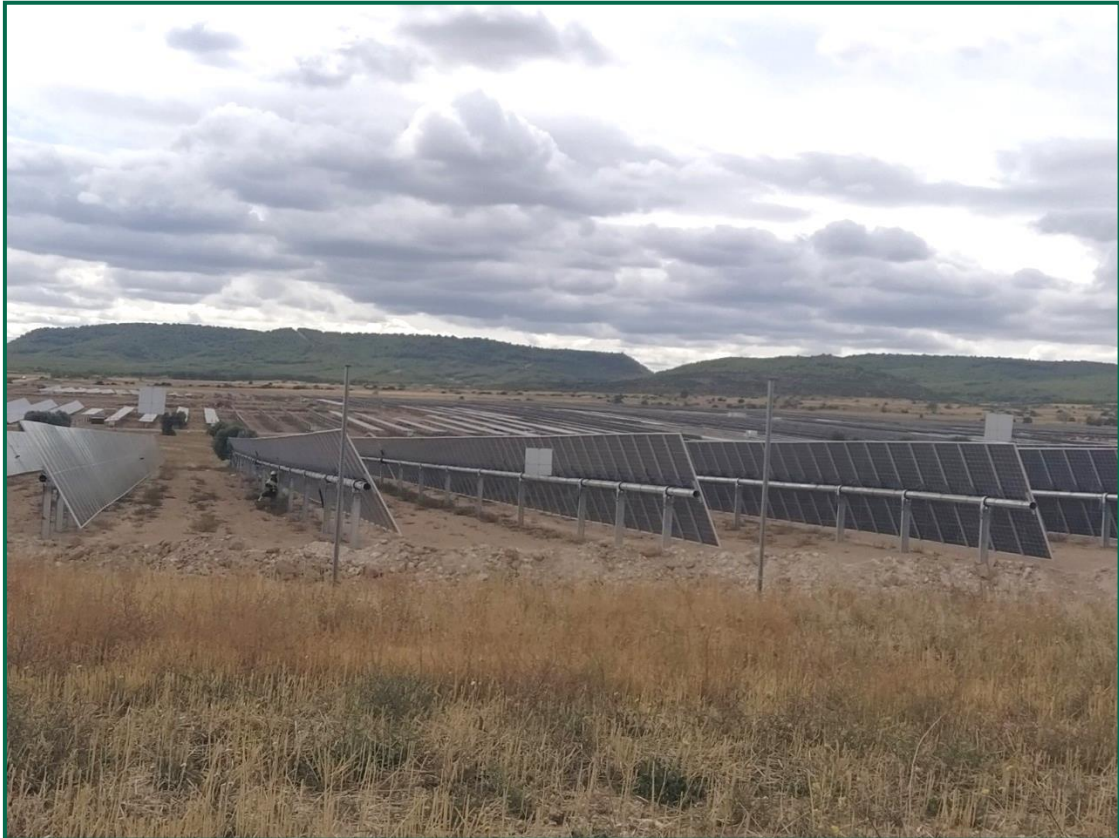
Fotografía 2. Vallado perimetral

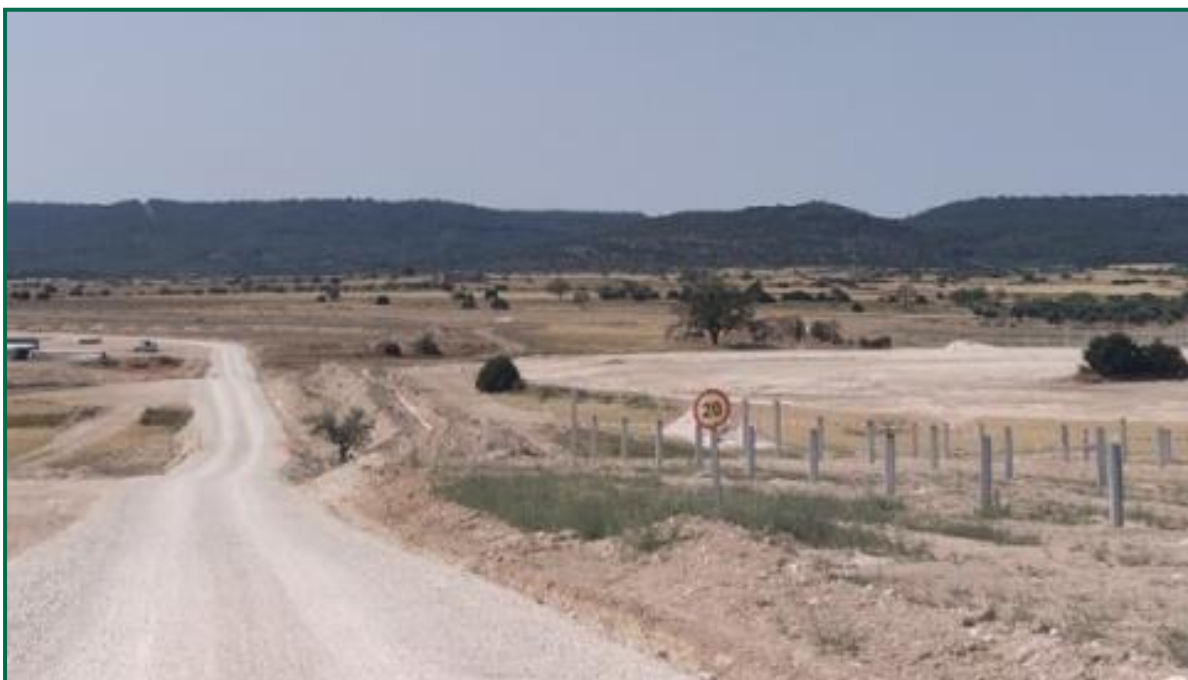
Se restringe de la velocidad de circulación por todo el recorrido de la obra a para minimizar la producción de polvo y se instalan señales que indican esta restricción.

Fotografía 3. Señal de limitación de velocidad.

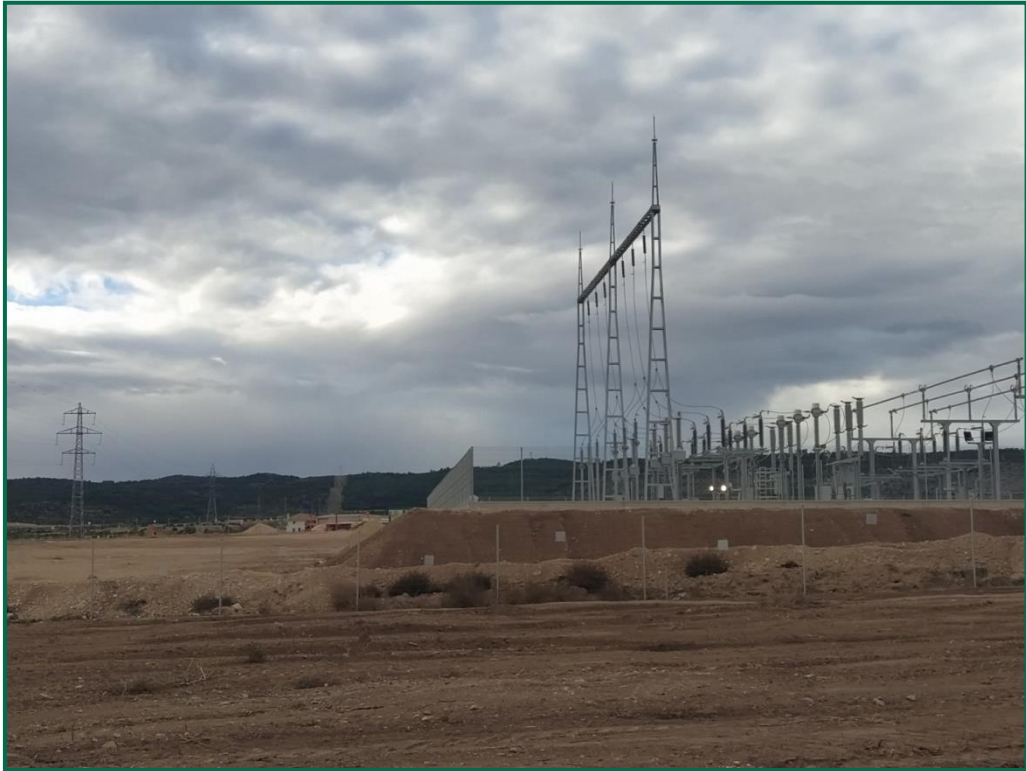
La tierra vegetal retirada durante las obras se acopia en caballones con el objetivo de conservarla correctamente para su posterior uso en la restauración, esta tierra ya se ha extendido en los taludes y zonas perímétrales.

Fotografía 4. Tierra vegetal sobre talud.

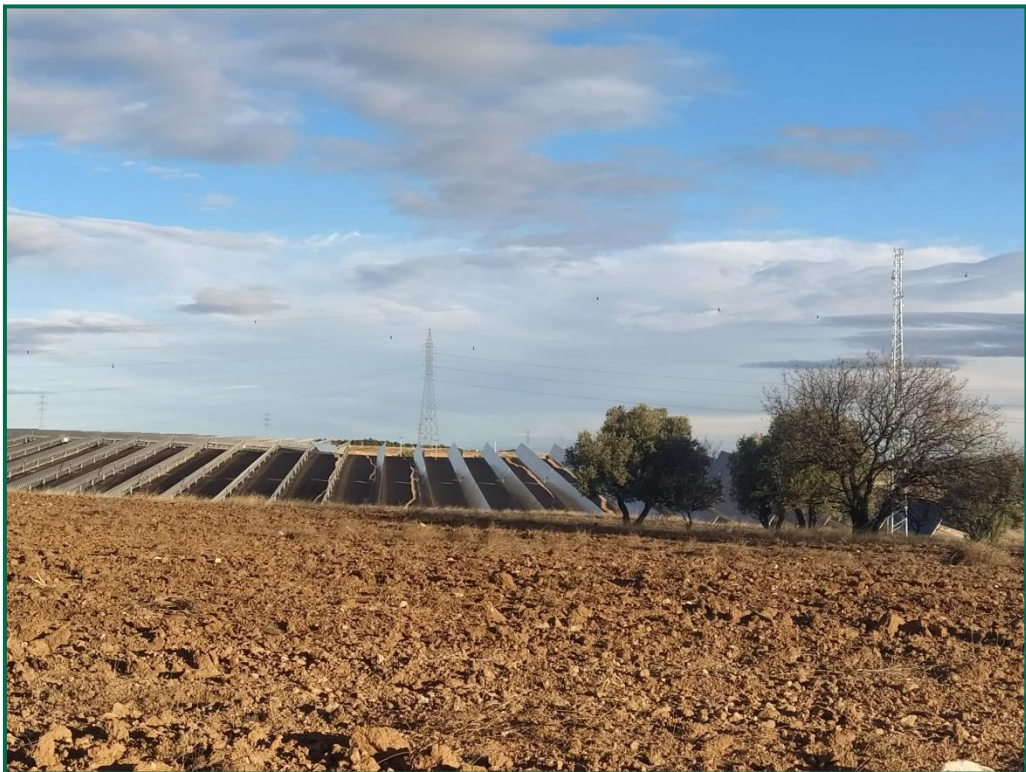
Las zonas de acopio que han sido compactadas en obra, se han descompactado mediante su arado.

Fotografía 5. Zonas descompactadas.

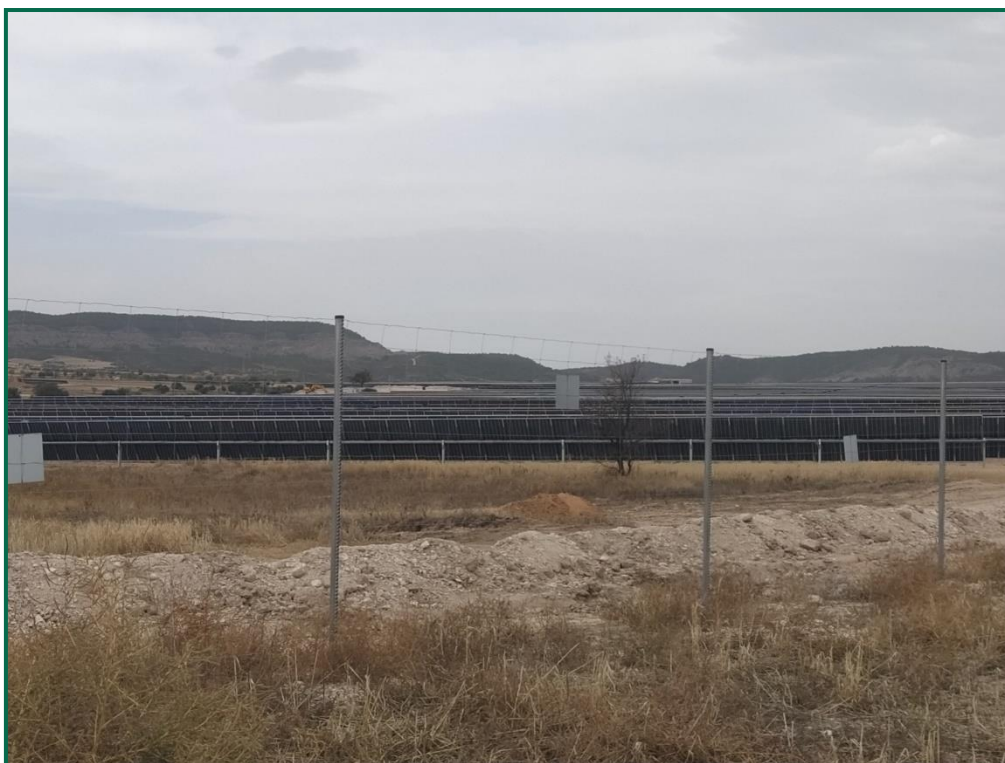
El vallado perimetral se ha instalado utilizando malla cinégetica y dejando un espacio de al menos 20 cm desde el suelo, se han colocado postes para la creación de pasos de fauna, que se completarán en los próximos meses una vez instalada toda la malla. Ya se han colocado las placas anticolidión, de manera que queda una placa por vano entre postes, colocadas a diferentes alturas unas de otras.

Fotografía 7. Vallado perimetral con placas anticolidión.

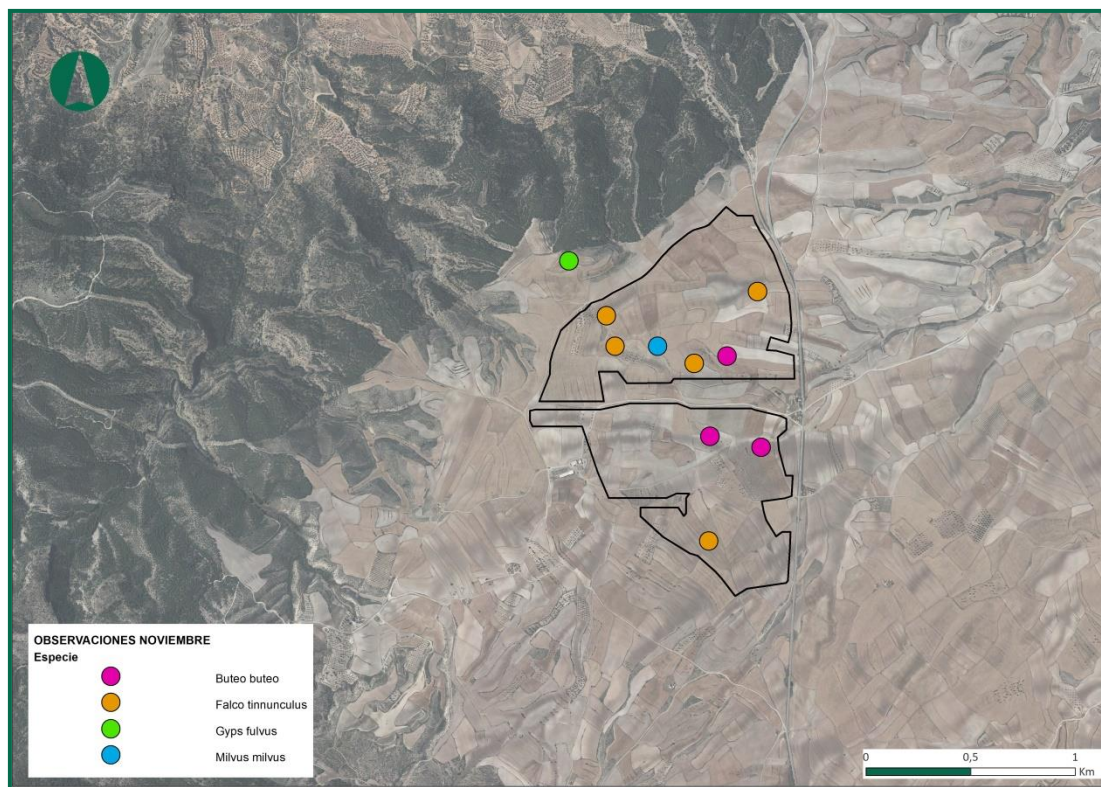
Se ha realizado seguimiento de avifauna, anotando los avistamientos durante los recorridos por el entorno de la obra, las especies avistadas este mes han sido principalmente busardos ratoneros y cernícalos vulgares en vuelos de prospección, se pueden observar en la siguiente figura:

Figura 1. Avistamientos en obra

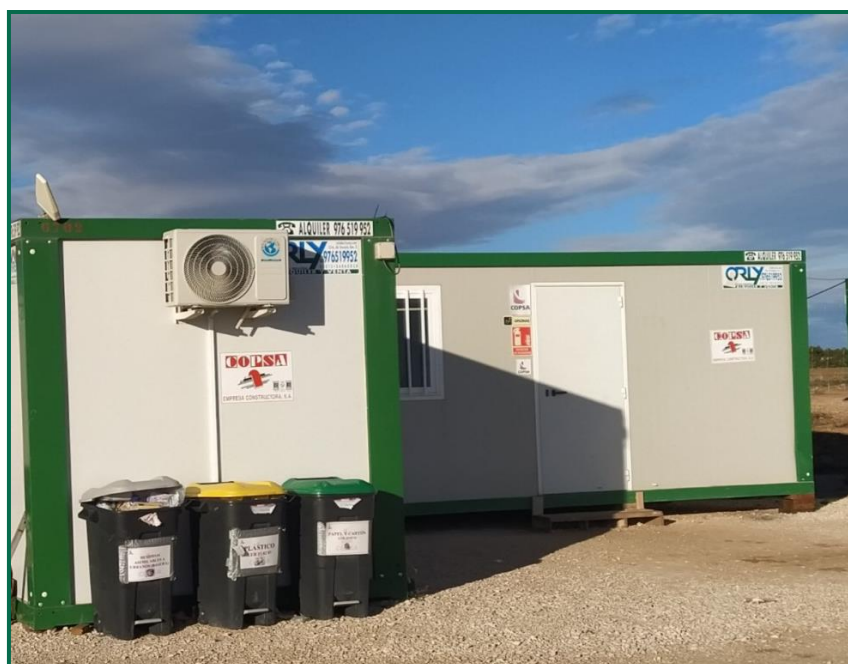
Fotografía 11. Cubos en el exterior de las oficinas.

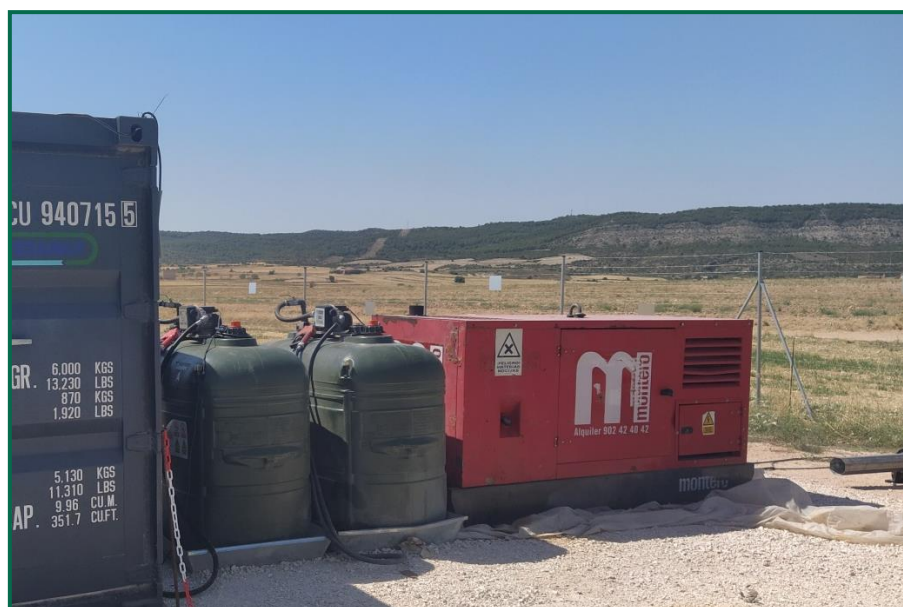
En las visitas a obra realizadas se comprueba la utilización de bandejas de plástico debajo de los grupos electrógenos y envases de combustible para evitar derrames por pérdidas accidentales sobre el terreno.

Fotografía 12. Bandejas para evitar derrames accidentales sobre el terreno.

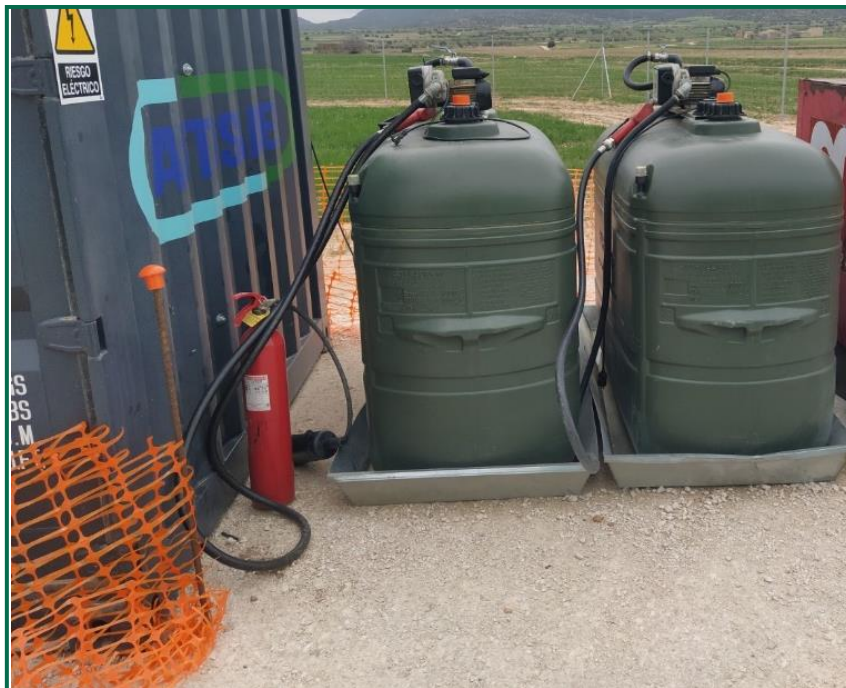
Se dispone de extintores tanto en la zona de casetas como en la zona de obras.

Fotografía 13. Extintor junto a contenedores de combustible.
