Nombre de la instalación:	FV Plasencia Solar II
Provincia ubicación de la instalación:	Zaragoza
Nombre del titular:	Solavanti 2, S.L.
CIF del titular:	B-99503401
Nombre de la empresa de vigilancia:	Técnica y Proyectos, S.A. (TYP SA)
Tipo de EIA:	Simplificada
Informe de fase de:	Explotación
Periodicidad del informe según DIA:	Cuatrimestral
Año de seguimiento nº:	3
Nº de informe y año de seguimiento:	7º informe – año 3
Periodo que recoge el informe	Enero 2022 – Abril 2022

■ Abril 2022

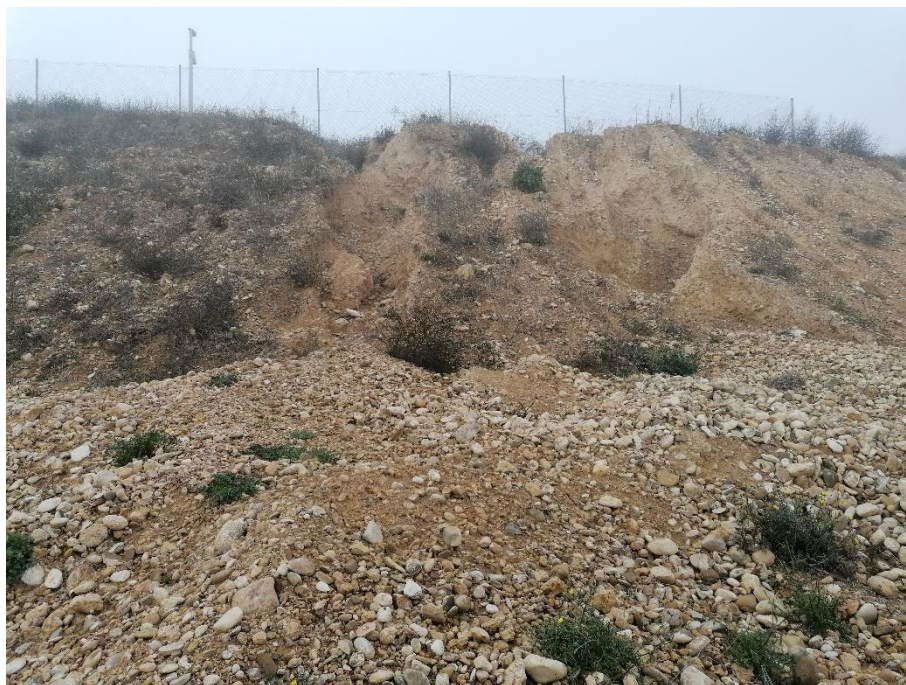
Imagen 1: Estado en el que se encontraba el talud exterior situado en el extremo Noreste de la planta fotovoltaica, antes de iniciar los trabajos de restauración

Durante este cuatrimestre el promotor ha llevado a cabo las labores de reconstrucción del talud exterior situado en el extremo Noreste de la planta fotovoltaica, afectado meses anteriores por procesos erosivos. Asimismo, el promotor ha aplicado hidrosiembra sobre dicho talud con el objetivo de que sobre el mismo se desarrolle una rápida cobertura vegetal que evite nuevamente la aparición y desarrollo de procesos erosivos.

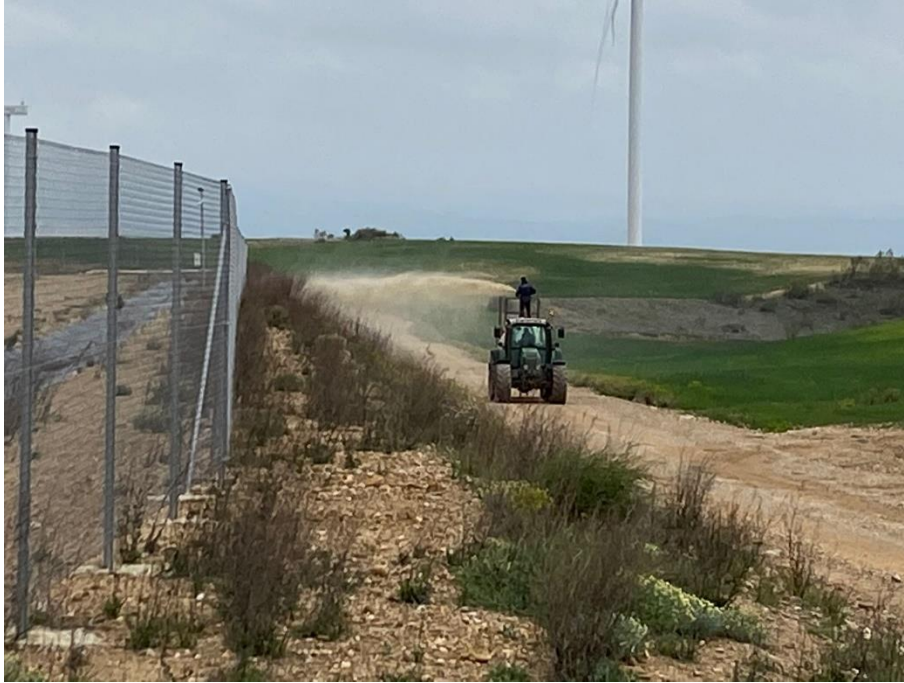
Imagen 3: Hidrosebradora extendiendo la mezcla sobre el talud exterior situado en el extremo Noreste de la planta fotovoltaica

- 20% *Festuca arundinacea*
- 20% *Lolium perenne*
- 20% *Lolium multiflorum*
- 5% *Dactylis glomerata*
- 15% *Onobrychis viciifolia*
- 15% *Vicia sativa*
- 5% *Medicago sativa*

La cisterna utilizada la hidrosiembra tiene una capacidad de 12.000 l y abarca una superficie de acción de 4.000 m² en la primera pasada (semillado) y 6.000 m² en la segunda pasada (tapado del semillado).

En los taludes objeto de restauración se han extendido 3 cisternas de sembrado y 2 de tapado.

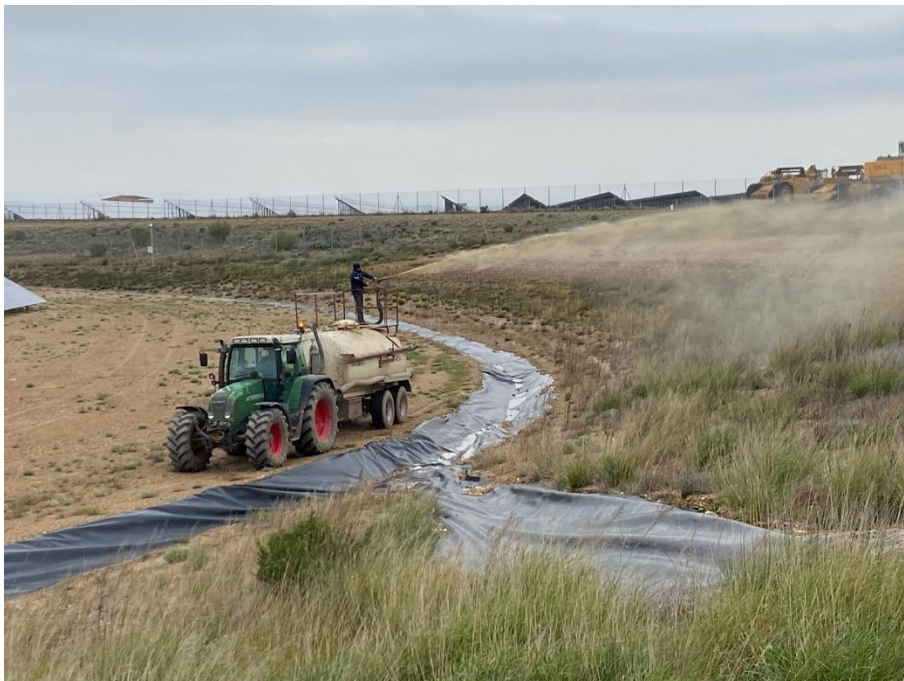
Imagen 4: Talud interior de la planta fotovoltaica cuyo resultado de restauración no ha sido el esperado, por lo que se ha aplicado hidrosiembra sobre el mismo

Asimismo, en aquellos taludes interiores en los que el resultado de la restauración realizada anteriormente no ha sido el esperado, se ha aplicado hidrosiembra en toda su extensión.

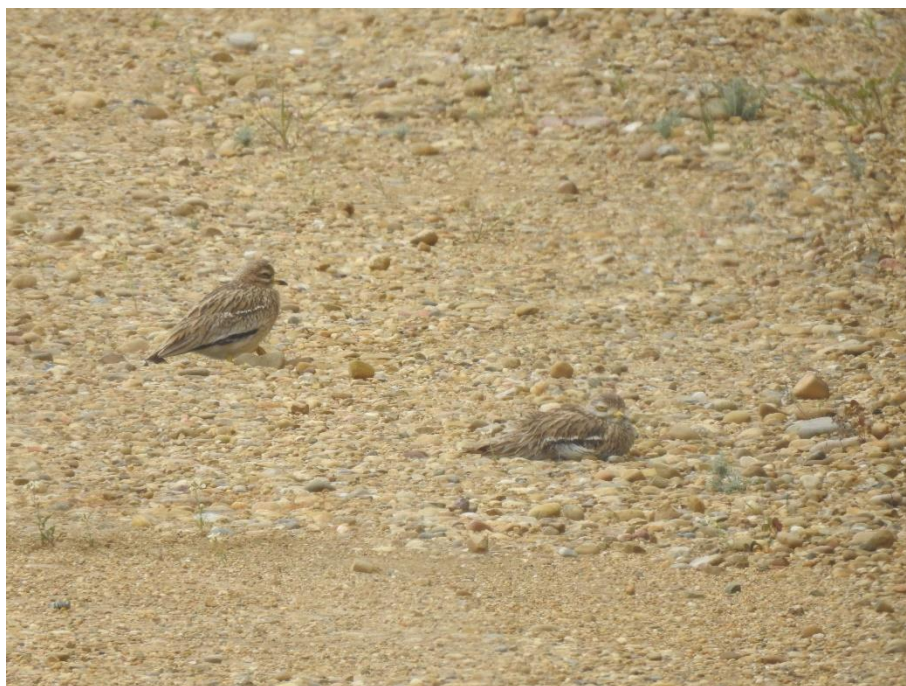
Imagen 5: Pareja de alcaraván común que habitan en el interior de la planta fotovoltaica
