PLANTA SOLAR FOTOVOLTAICA (FV)

“VALDOMPERE 4 18,3 MWp”

Programa de Vigilancia Ambiental

Nombre de la instalación:	FV VALDOMPERE 4
Provincia/s ubicación de la instalación:	ZARAGOZA
Nombre del titular:	ALECTORIS ENERGÍA SOSTENIBLE 14, S.L.
CIF del titular:	B-99.499.675
Nombre de la empresa de vigilancia:	ARGUSTEC S.L.
Tipo de EIA:	ORDINARIA
Informe de FASE de:	CONSTRUCCIÓN
Periodicidad del informe según DIA:	FINAL-CONCLUSIONES
Año de seguimiento n.º:	AÑO 2
N.º de informe y año de seguimiento	FINAL
Período que recoge el informe:	FEBRERO 2022-MAYO 2023

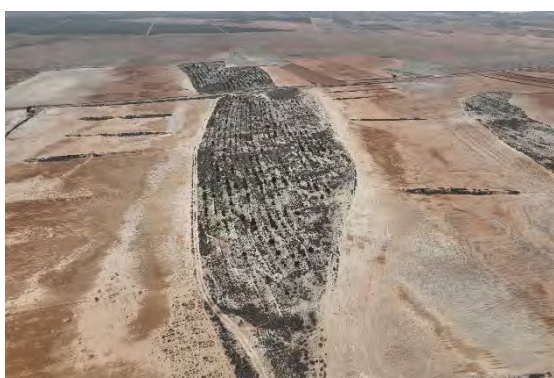
Durante el mes de marzo y abril, se llevó a cabo el trasplante de una masa arbolada de pinar (*Pinus pinea*) presente dentro del PSFV. Antes de su trasplante, se le realizó una poda de saneamiento, se eliminaron los bolsones de procesionaria (*Thaumetopoea pityocampa*) y se aplicó un ungüento antifúngico para las heridas de la poda y el transporte.

Figura 13 Masa de pinar a trasplantar

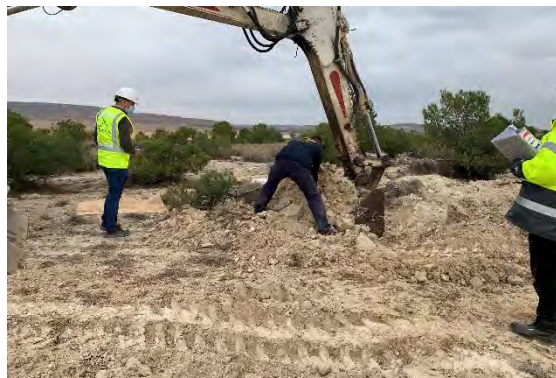
Para el trasplante se utilizó una pala de 1,10 metros de anchura y se arpilló el cepellón para protegerlo del transporte.

Figura 14 Extracción del pie

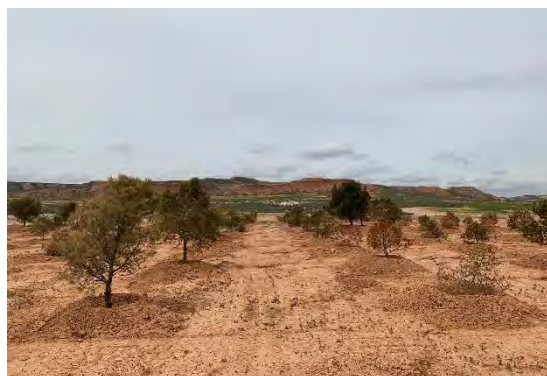
En la zona a trasplantar, se excavó un hoyo de 1,20x1 metro, en el que se aplicó compost de caballo y micorrizas.

Figura 16 Trasplante del pie

Debido a la edafología del terreno, y a la poca formación del sistema radical de la masa, la evolución del pinar tras el trasplante ha sido muy negativa, con un índice de supervivencia nulo.

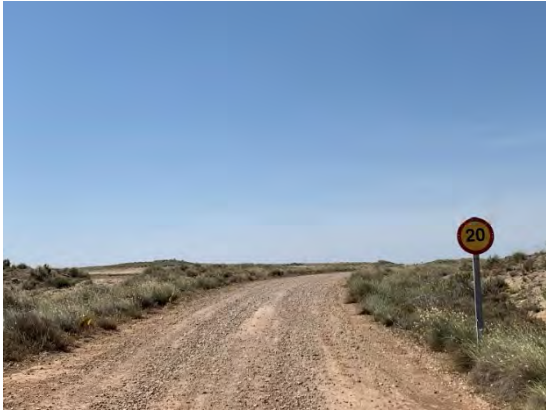
Para reducir la emisión de polvo y partículas en suspensión, se llevaron a cabo riegos regulares de caminos, y también se limitó la velocidad a 20 km/h.

Figura 17 Señal de velocidad

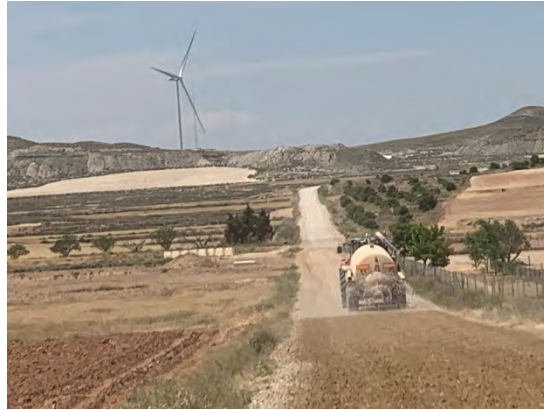
Figura 18 Cuba para la realización de riegos

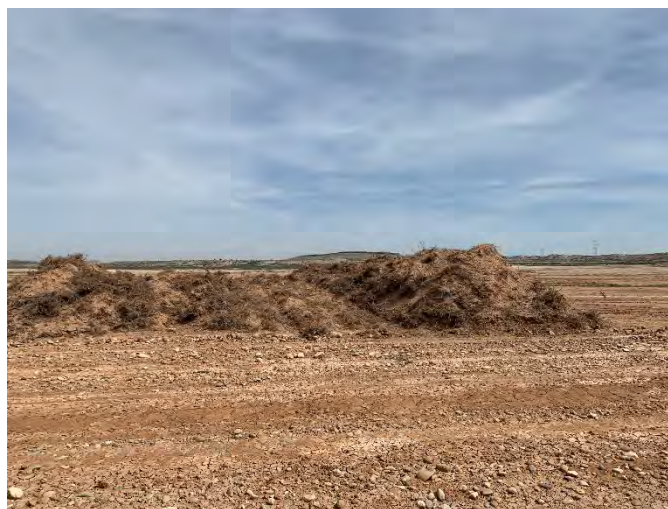
Toda la tierra vegetal extraída durante los movimientos de tierras y nivelaciones del terreno fueron acopiadas en zonas adecuadas para ello. Esta fue esparcida en zonas donde no se previó un tránsito de maquinaria que pudiese afectar negativamente al estado de las semillas que contienen.

Figura 19 Acopio de tierra vegetal

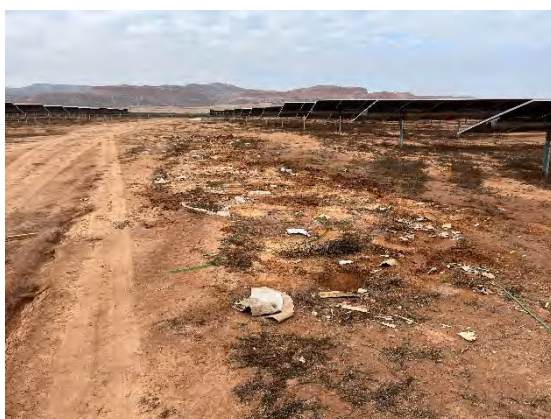
Durante la fase de construcción, ocurrieron vertidos accidentales de residuos. Estos fueron retirados y depositados en su contenedor correspondiente.

Figura 24 Vertido de residuos

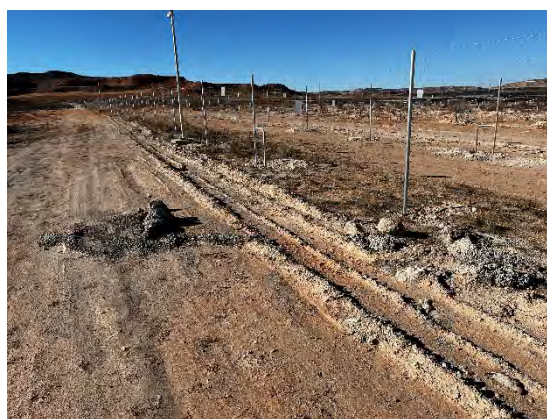
Figura 25 Vertidos de hormigón

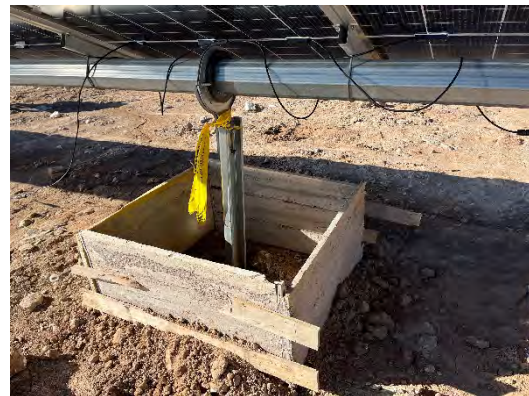
Figura 27 Encofrado de las hincas rechazadas

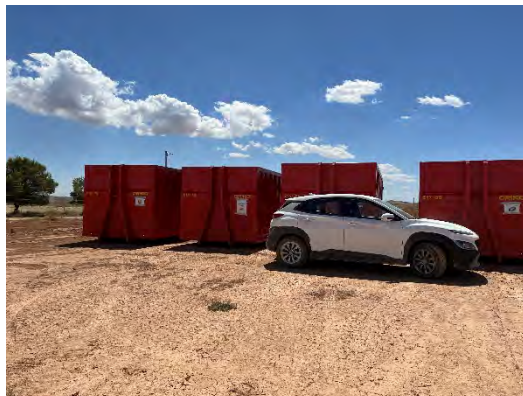
El punto limpio de residuos no peligrosos de la zona de acopio logístico y el dispuesto dentro de la planta, constaba de cinco contenedores, uno para restos plásticos (bolsa de basura, botellas, tubos corrugados...) y otros para cartón, flejes, madera y plástico blando. También hay una zona para los restos de ferralla.

Figura 29 Punto limpio de residuos no peligrosos

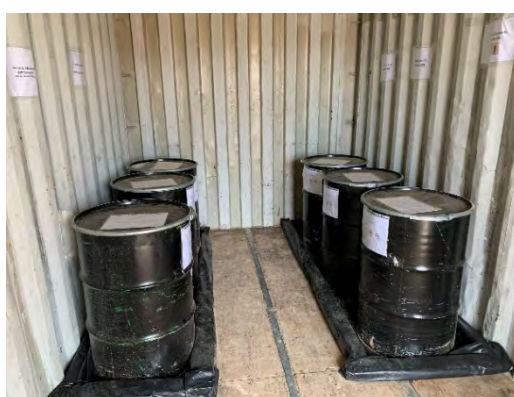
En cuanto al punto limpio de residuos peligrosos y residuos no peligrosos, se constata que la segregación se realizó correctamente.

Figura 31 Punto limpio de residuos peligrosos

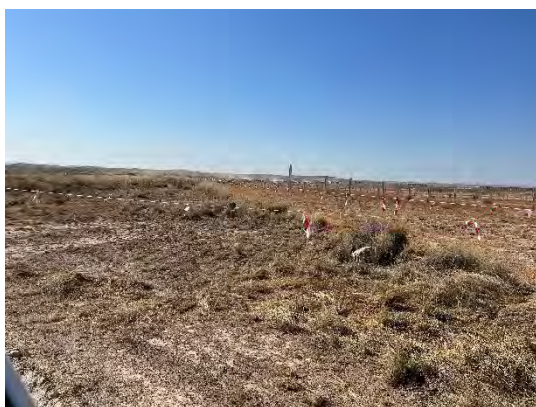
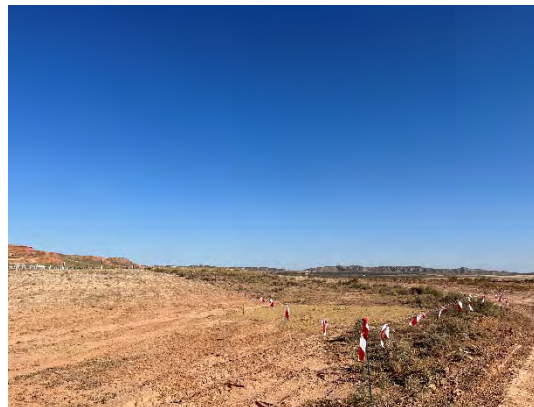
Para la fase de construcción, se llevó a cabo el jalonamiento de la vegetación natural y los yacimientos arqueológicos para evitar afecciones no deseadas.

Figura 32 Zona de vegetación natural balizada

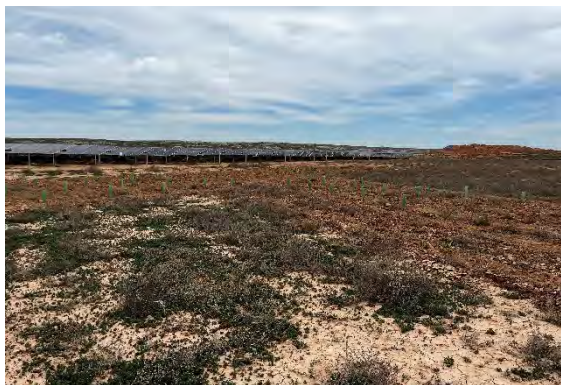
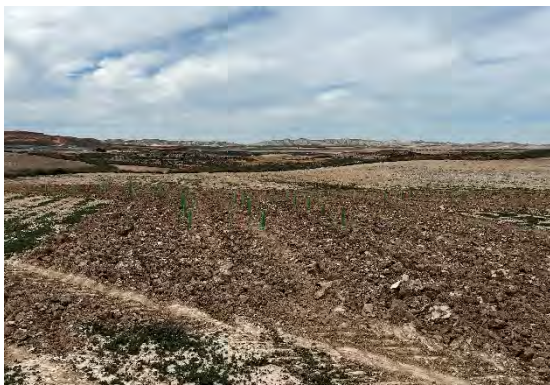
Para el apantallamiento vegetal se han colocado un total de 5 bosquetes, en la que cada uno se compone de tres bosquetes al tresbolillo con un total de 15 pies donde podemos encontrar ejemplares de Romero (*Salvia rosmarinus*), Tomillo (*Thymus vulgaris*), Retama amarilla (*Retama sphaerocarpa*), *Salsola soda* y Coscoja (*Quercus coccifera*).

Para los montones de piedras, se han colocado tres montones en cada uno de los bosquetes.

Figura 35 Bosquetes

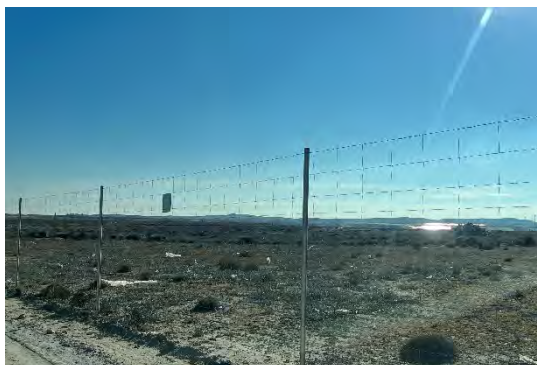
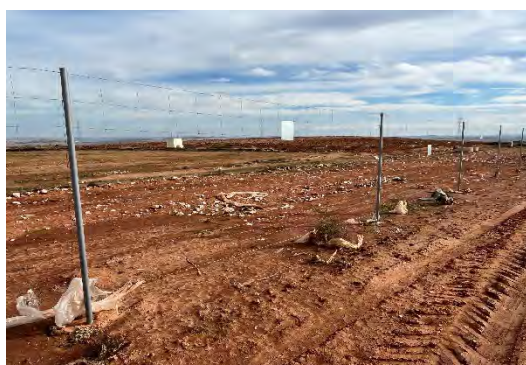
En la instalación del vallado perimetral, se cumplió con las medidas impuestas en la DIA, dejando 20 centímetros de permeabilidad al suelo, colocando placas esteparias metálicas de 25cm x 25cm a lo largo del vallado colocados al tresbolillo, y con la apertura de pasos de fauna con una distancia máxima de 50 m entre uno y otro, con un tamaño de 79 cm de alto y 53 cm de ancho.

También se aseguró, de que no contenía ningún elemento cortante ni punzante.

Figura 39 Instalación del vallado perimetral

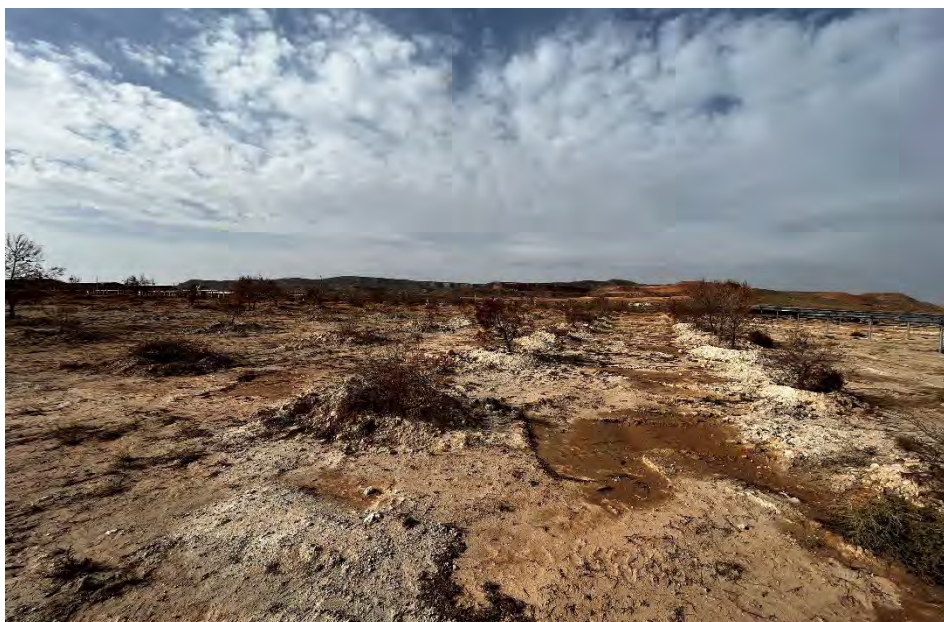
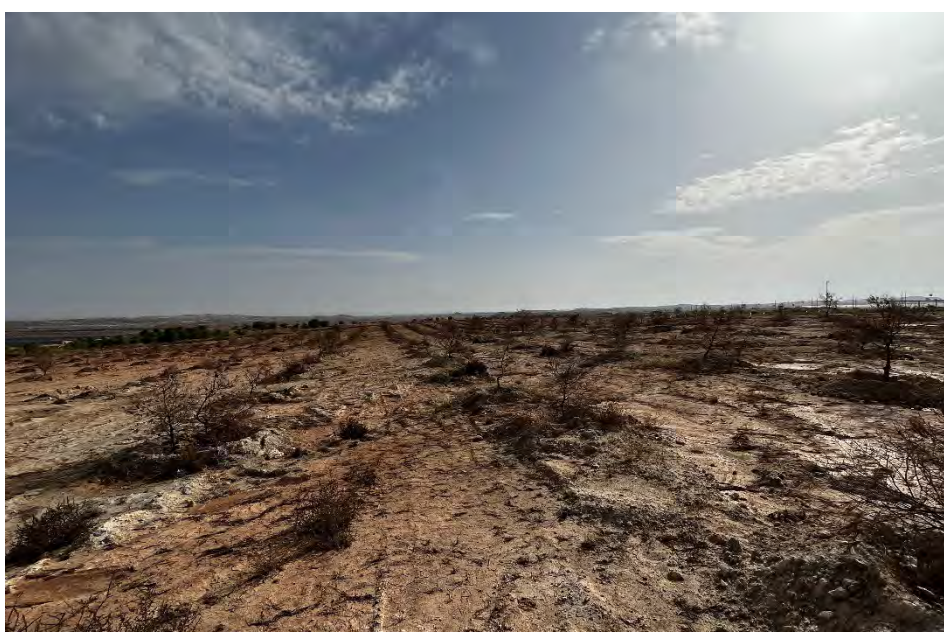
Figura 41 Masa de pinar trasplantada

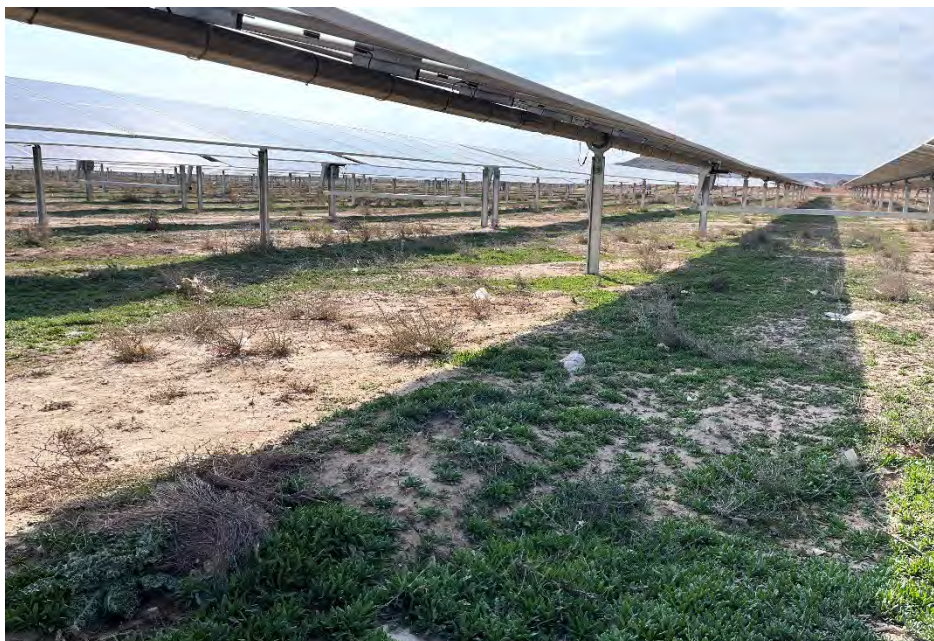
Figura 43 Estado de la vegetación bajo los módulos
