Nombre de la instalación:	LAAT SET "ALMOCHUEL" -SET "HÍJAR"
Provincia/s ubicación de la instalación:	ZARAGOZA
Nombre del titular:	Implantación de Fuentes Energéticas de Origen Renovable ,S.L.
CIF del titular:	B99377616
Nombre de la empresa de vigilancia:	Técnica Y Proyectos S.A.
Tipo de EIA:	Ordinaria
Informe de FASE de:	EXPLOTACION
Periodicidad del informe según DIA	Cuatrimestral
Año de seguimiento nº:	AÑO 2
Nº de informe y año de seguimiento:	INFORME nº1 del AÑO 2
Periodo que recoge el informe:	Agosto 2022- Noviembre 2022

■ Noviembre 2022

En el presente documento se recogen los resultados obtenidos durante el seguimiento del primer cuatrimestre del año 2 de explotación de la LAAT 132 kV SET "Almochuel" - SET "Híjar", en los términos municipales de Almochuel (Zaragoza), y Azaila, Híjar, Jatiel, La Puebla de Híjar y Samper de Calanda (Teruel), promovido por Implantación de Fuerzas Energéticas de Origen Renovable, S.L. (Número de expediente INAGA 500201/01A/ 2018/06397).

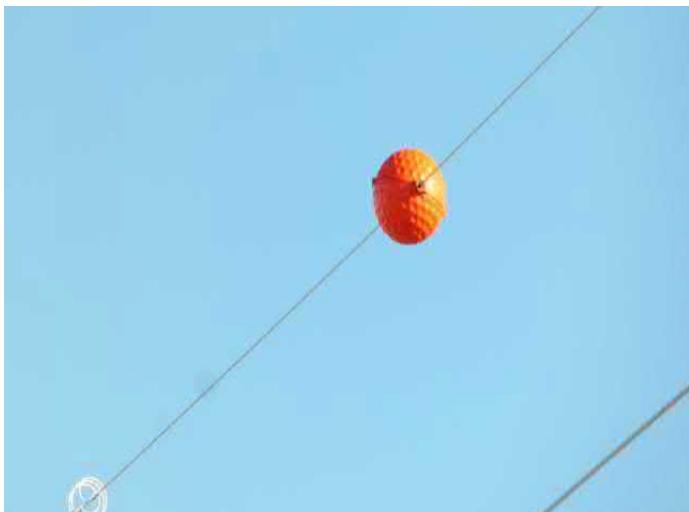
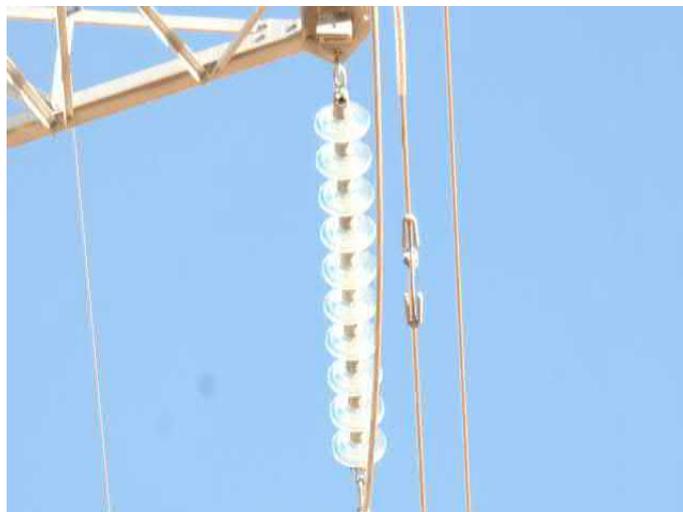
Tras los recorridos a lo largo de la banda de la LAAT se ha apreciado que como consecuencia de la radiación solar, las balizas salvapájaros de tipo espiral han perdido el color naranja original, siendo actualmente de color blanco, el cual no afecta a su funcionalidad. Este cambio de tonalidad es común en las balizas. Así mismo no se aprecian signos de desgaste en las balizas esféricas ni en los aisladores.

Imágenes 1 y 2. Estado de conservación de baliza esférica (Izquierda), y aisladores (derecha)

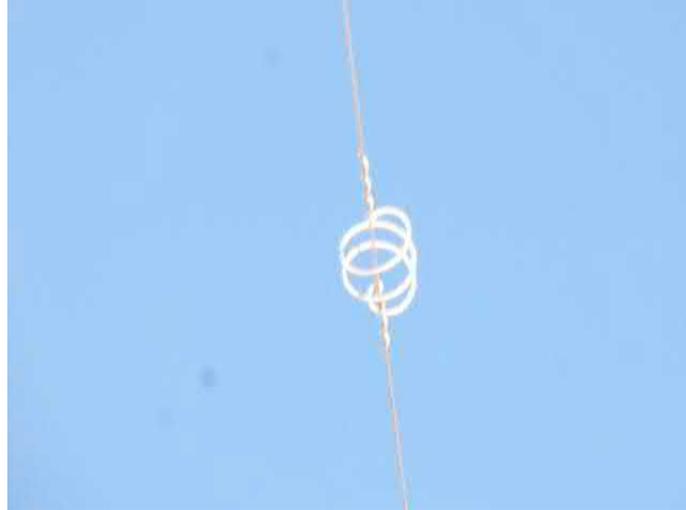
Imagen 3. Baliza de tipo espiral

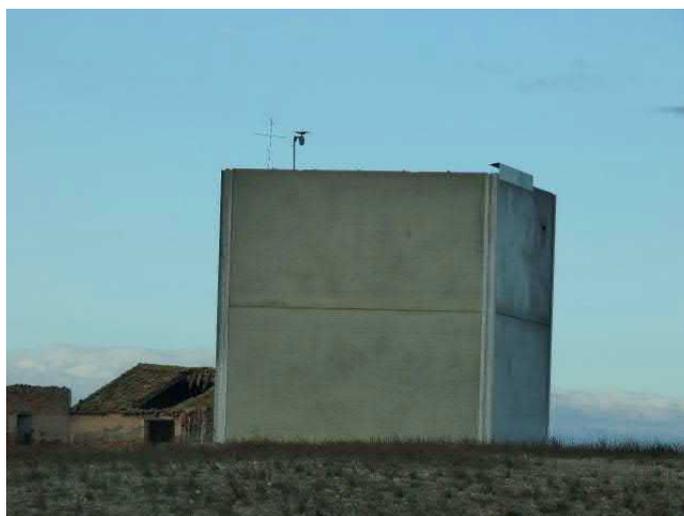
Imagen 4: Primillar construido siguiendo las indicaciones del Servicio de Biodiversidad del Gobierno de Aragón.

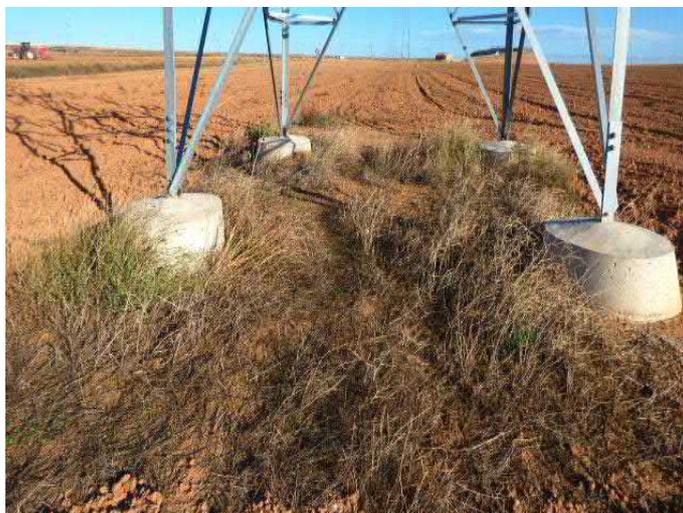
Los terrenos ubicados bajo los apoyos de la LAAT, son colonizados de manera espontánea por vegetación natural.

Imagen 5: Área de la base del apoyo de la LAAT, colonizada de manera espontánea por vegetación natural.

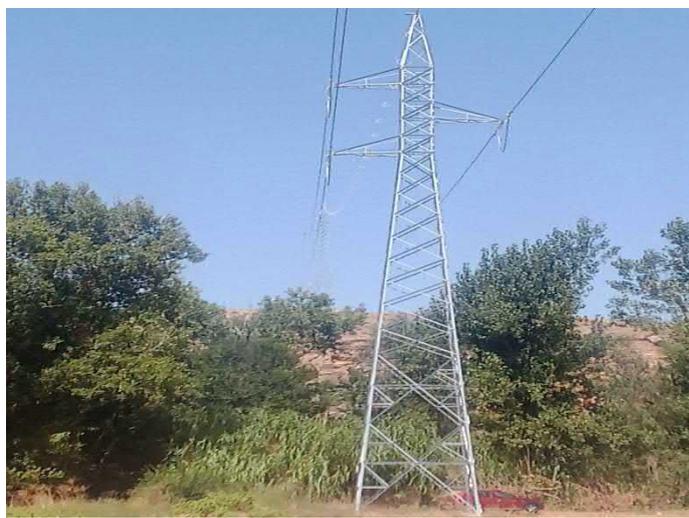
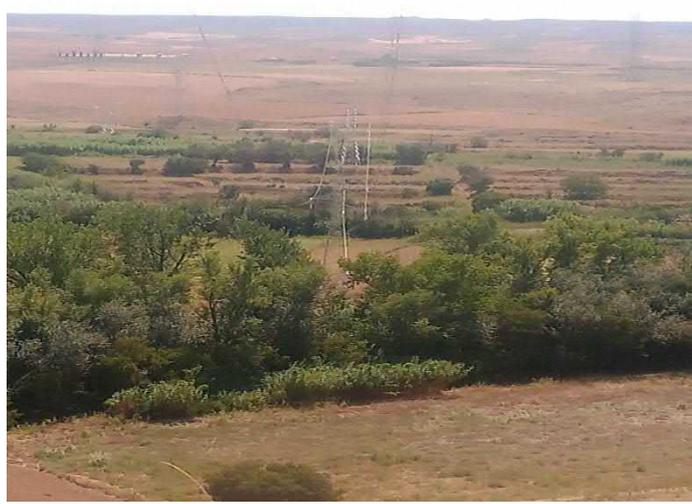
Desde el comienzo de explotación, se ha visitado mensualmente el punto de cruce de la LAAT sobre el río Martín, con el objetivo de realizar el seguimiento del desarrollo de la vegetación con respecto al tendido eléctrico

Imágenes 6 y 7: Punto de cruce de la LAAT Almochuel-Híjar sobre el río Martín. Observado desde el punto ubicado al Sur (izquierda). Observado desde el punto ubicado al norte (derecha).

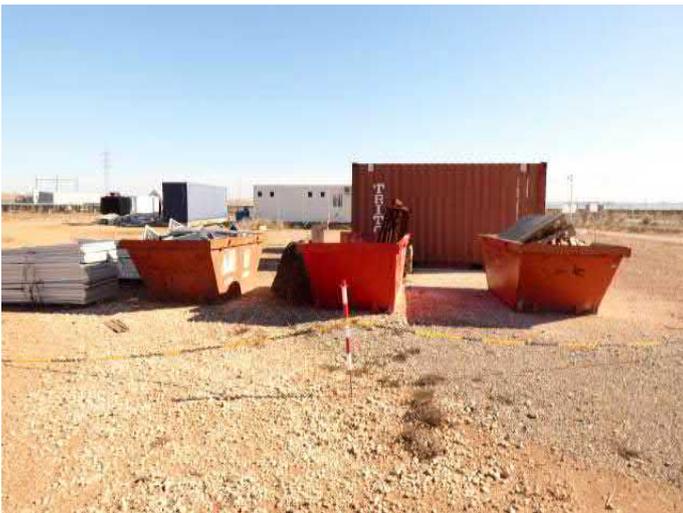
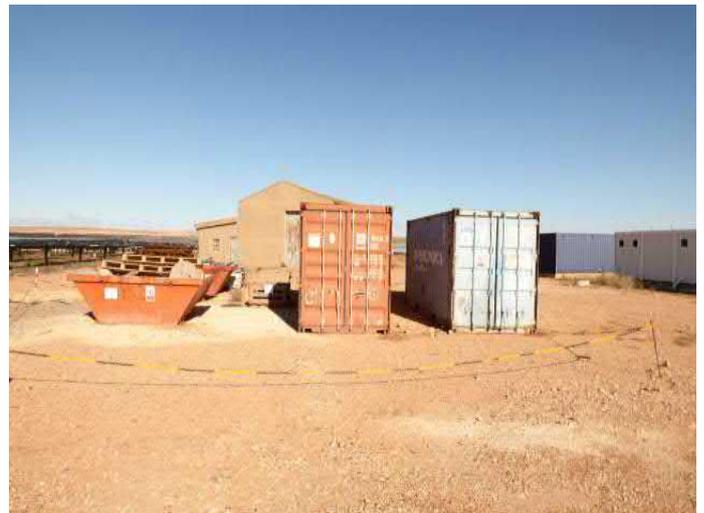
Se dispone de un punto limpio para la recogida de los posibles residuos que se generen como consecuencia del mantenimiento y explotación de la LAAT, ubicado en el parque fotovoltaico "Tambores I". En él se encuentran contenedores homologados para el almacenamiento temporal de este tipo de residuos.

Imágenes 8 y 9: Imágenes del punto limpio, ubicado dentro del parque fotovoltaico Tambores I.

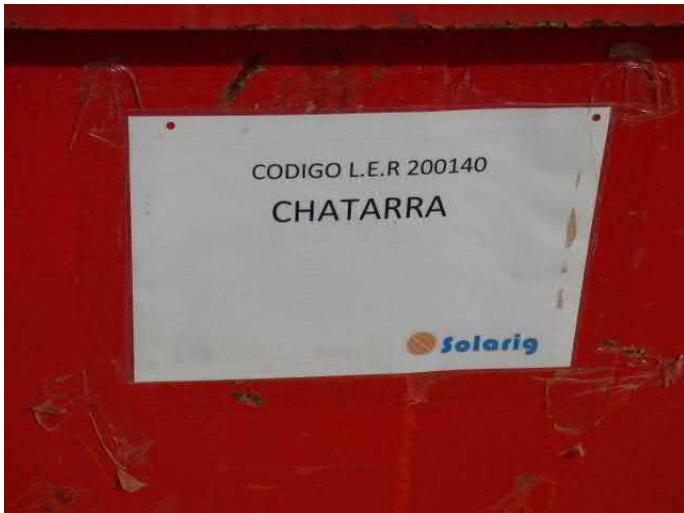
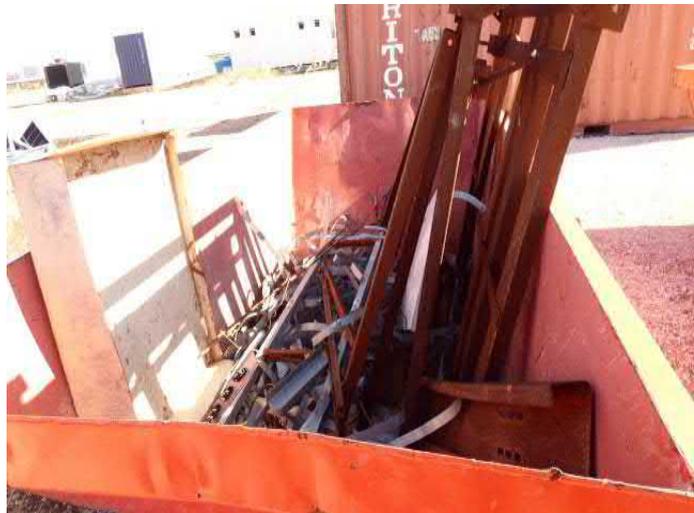
Imágenes 10 y 11: Etiquetado del contenedor del residuo no peligroso "chatarra" (fotos del lado izquierdo). Residuos en el interior del contenedor (fotos del lado derecho).

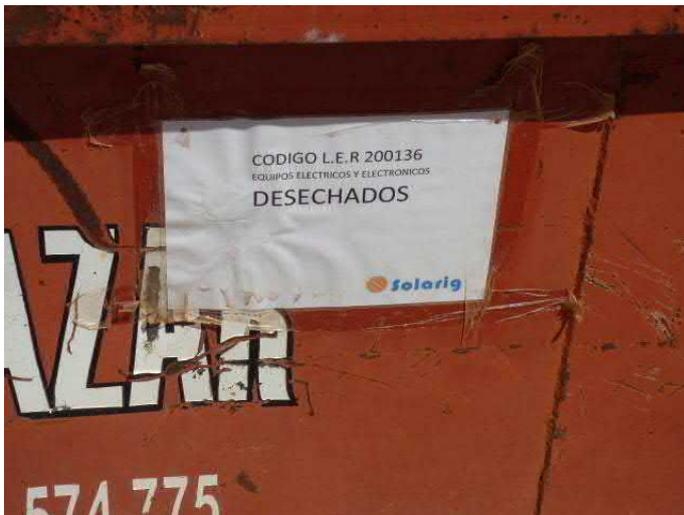
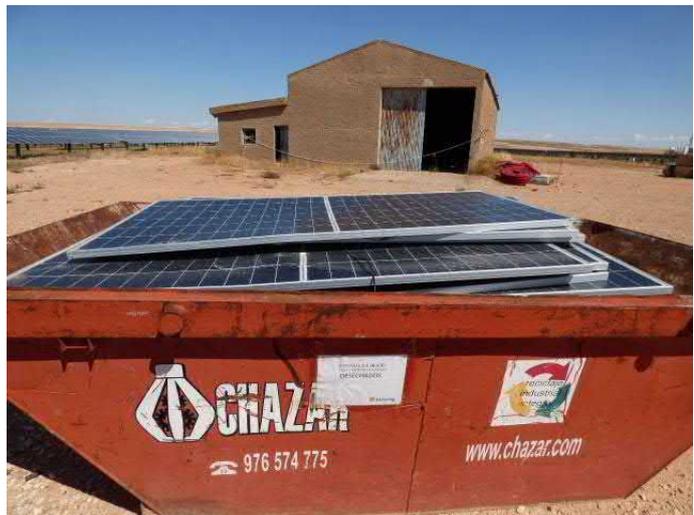
Imágenes 12 y 13: Etiquetado del contenedor del residuo no peligroso "desechados" (fotos del lado izquierdo). Residuos en el interior del contenedor (fotos del lado derecho).

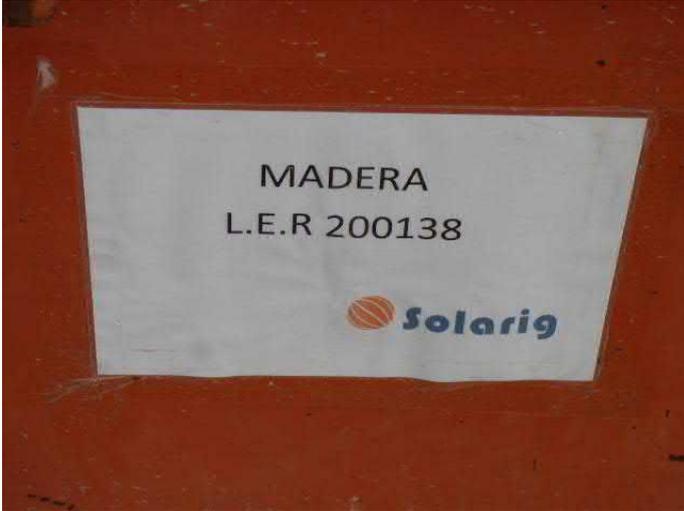
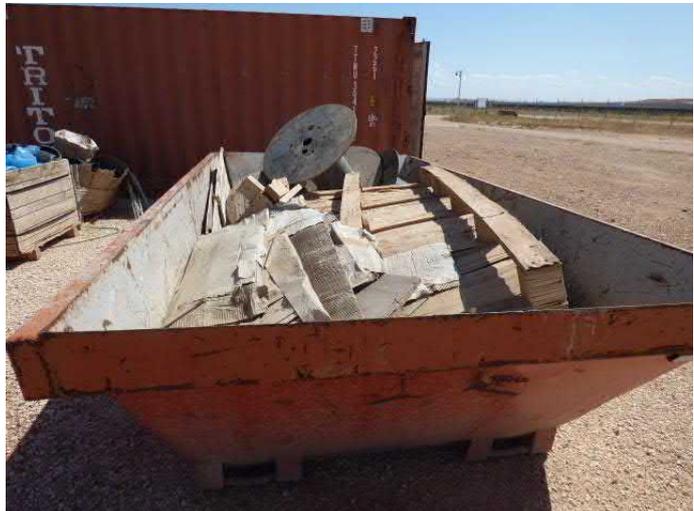
Imágenes 14 y 15: Etiquetado del contenedor del residuo no peligroso "madera" (fotos del lado izquierdo). Residuos en el interior del contenedor (fotos del lado derecho).

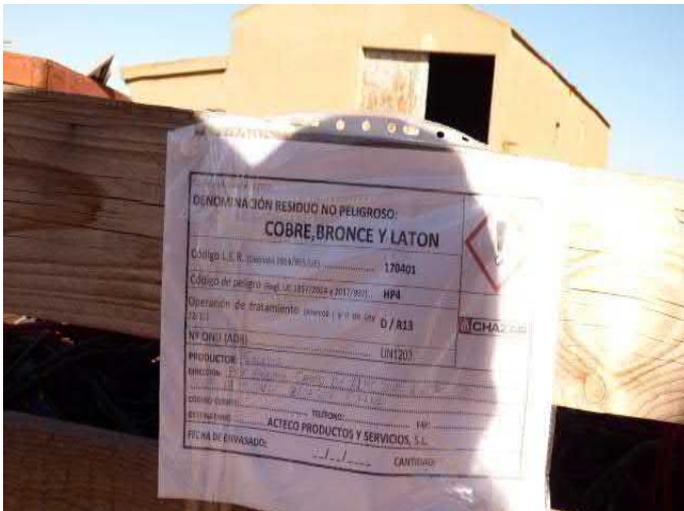
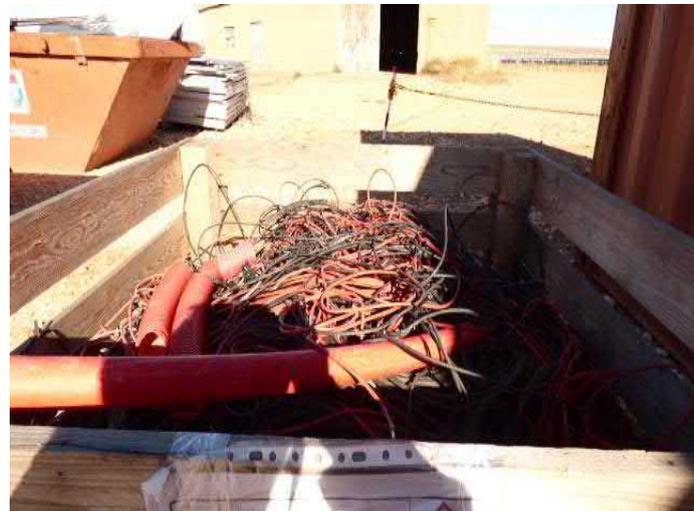
Imágenes 16 y 17: Etiquetado del contenedor del residuo no peligroso "cobre y latón" (fotos del lado izquierdo). Residuos en el interior del contenedor (fotos del lado derecho).

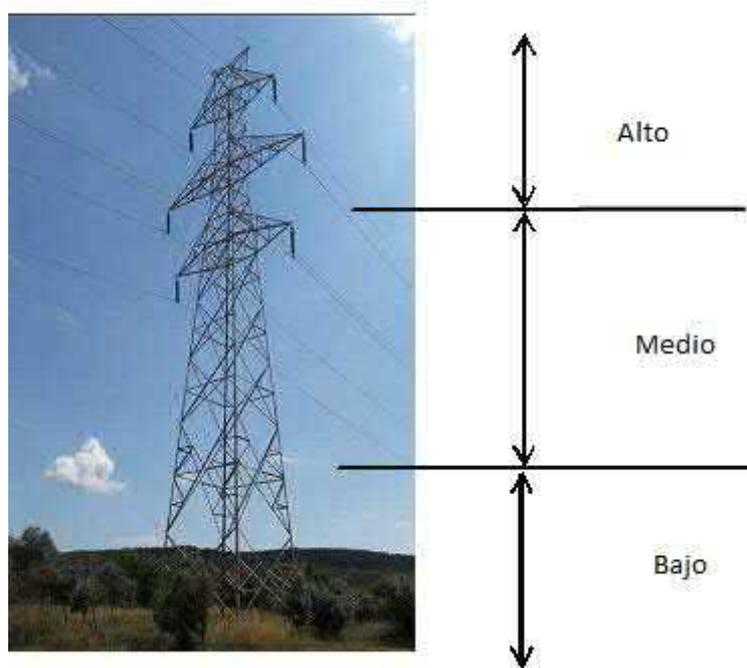
- Número de ejemplares detectados.
- Tipo de vuelo: Separando las observaciones en función si se encontraba en desplazamiento activo (direccionado), cicleando, prospectando el terreno, posado o escuchado.
- Dirección de vuelo: Se ha anotado la dirección a la que se dirigían aquellos ejemplares que se han visto en vuelos de prospección, desplazamiento o de caza.
- Cruce con la LAAT: Se anotó si el ave registrada, se encontraba o no atravesando la proyección de la LAAT.
- Rango de altura de vuelo: Se tomaron 3 rangos de altura:
  - Rango de altura baja (B): Rango de altura por debajo del cableado del tendido eléctrico
  - Rango de altura media (M): Rango de altura en la que se sitúan los cables
  - Rango de altura alta (A): Rango de altura por encima del cableado

Imagen18: Categorías de alturas de vuelo

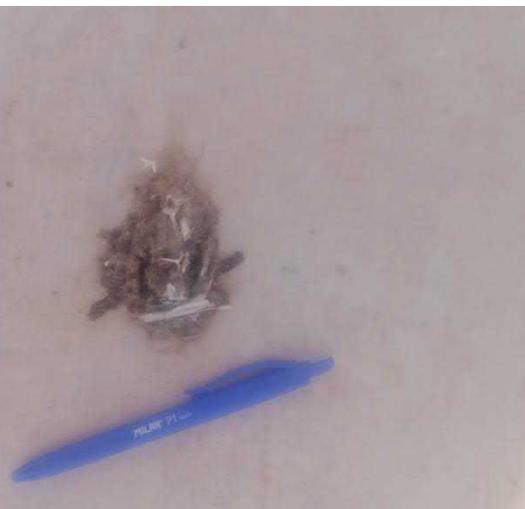
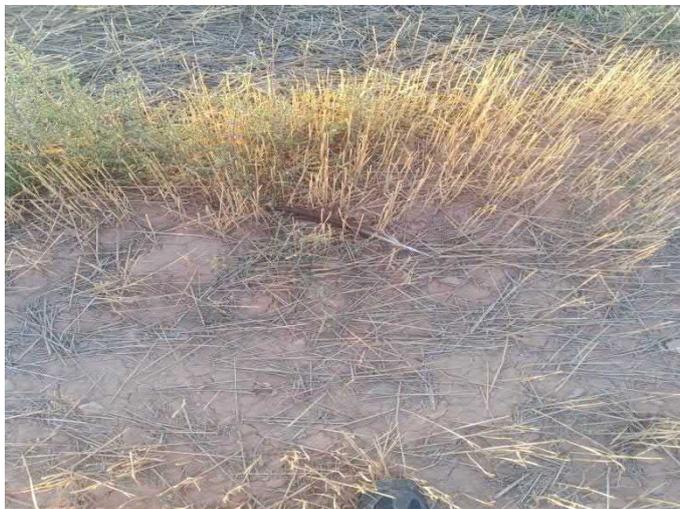
Imágenes 19 y 20: Egagrópila encontrada en la base del apoyo AP56. Pluma de buitre leonado encontrada en las proximidades del apoyo AP25 (imágenes ubicadas a la izquierda y derecha respectivamente).

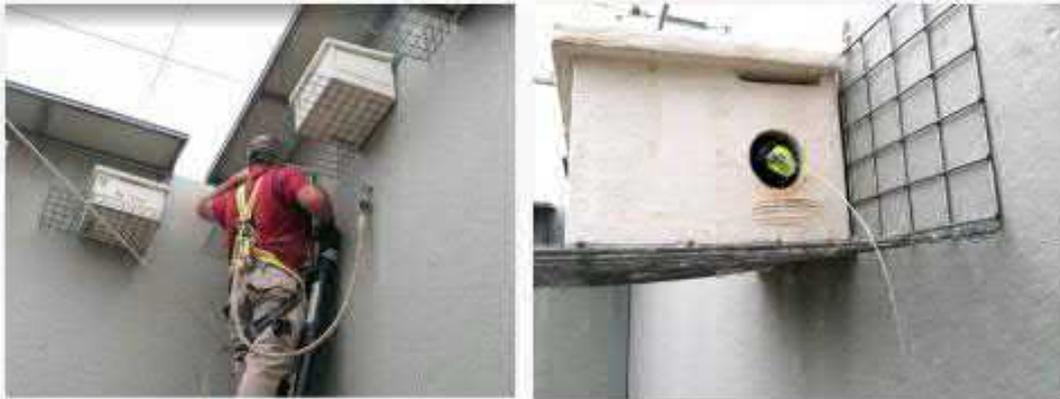
Tras la masiva presencia de estorninos en el edificio y la ocupación de los nidos con aporte de gran cantidad de material, fue necesario limpiarlos y posteriormente taponar las entradas de los nidos para evitar el acceso y nidificación de los estorninos al inicio de la próxima temporada. Cuando los primillas regresen de África el próximo mes de marzo, se abrirán los nidos para permitir su acceso al interior.

*Instalación de tapones confeccionados con pelotas de tenis reutilizadas, cáncamos y cables de acero*

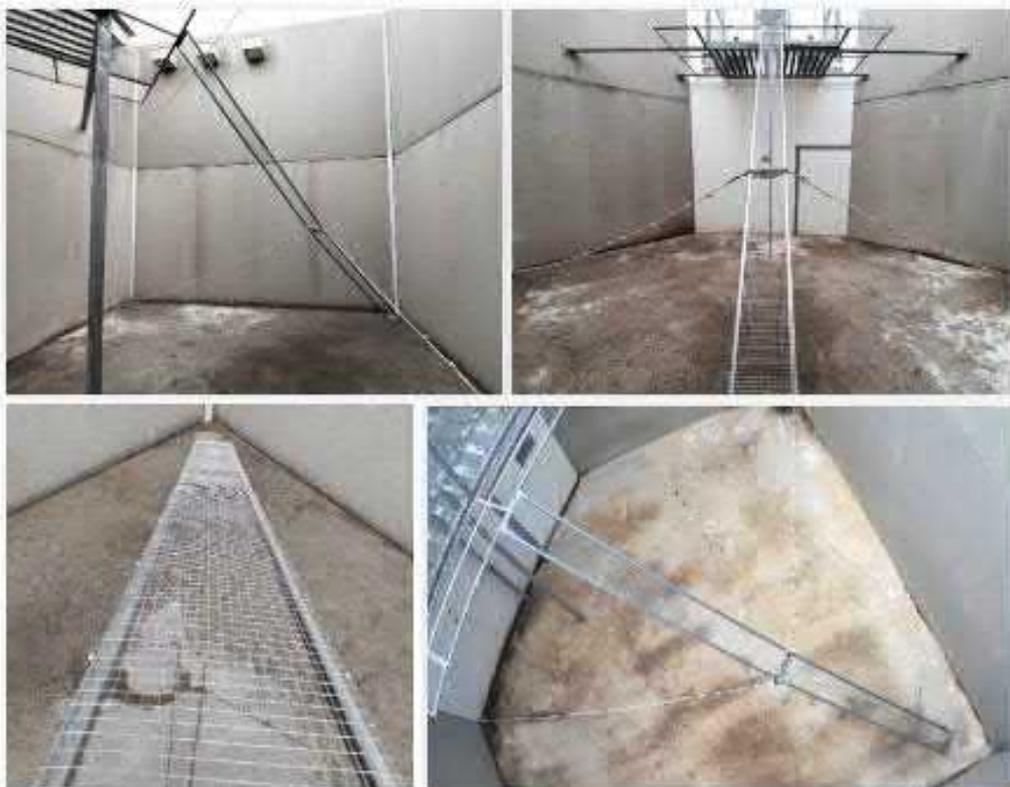
Las observaciones realizadas durante toda la temporada con la cámara de video-vigilancia nos permitieron comprobar que algunos pollos tenían dificultad para trepar por las cuerdas con nudos instaladas desde el suelo hasta el Módulo de Liberación. Por esta razón fabricamos e instalamos una rampa con suave pendiente, suficientemente ancha y cómoda, y con superficie de tela de metal para que los pollos puedan acceder fácilmente a la zona superior. Las cuerdas se situaron con menos inclinación, hasta mitad de la rampa, para facilitar aún mas la subida de los pollos que puedan caer la próxima temporada. En las siguientes imágenes puede apreciarse el sencillo sistema de acceso:

*Rampa de acceso para pollos caídos y replanteamiento de las cuerdas con menos inclinación*
