Nombre de la instalación:	FV Torrubia
Provincia ubicación de la instalación:	Zaragoza
Nombre del titular:	Energía Inagotable de Eolo, S.L.
CIF del titular:	B71333934
Nombre de la empresa de vigilancia:	Técnica y Proyectos, S.A. (TYPSA)
Tipo de EIA:	Ordinaria
Informe de fase de:	Construcción
Periodicidad del informe según DIA:	Cuatrimestral
Año de seguimiento nº:	1/2
Nº de informe y año de seguimiento:	3º informe – año 1/2
Periodo que recoge el informe	Septiembre 2022 – Marzo 2023

En el presente documento se recogen los resultados obtenidos en el seguimiento del plan de vigilancia ambiental (en adelante PVA) durante el **tercer y último cuatrimestre de las obras de construcción** de la instalación de generación solar fotovoltaica "Torrubia", dándose cumplimiento de esta manera a la DIA formulada por el INAGA.

PROYECTO DE INSTALACIÓN DE GENERACIÓN ELÉCTRICA SOLAR FOTOVOLTAICA "TORRUBIA", EN EL TÉRMINO MUNICIPAL DE LA MUELA (ZARAGOZA)

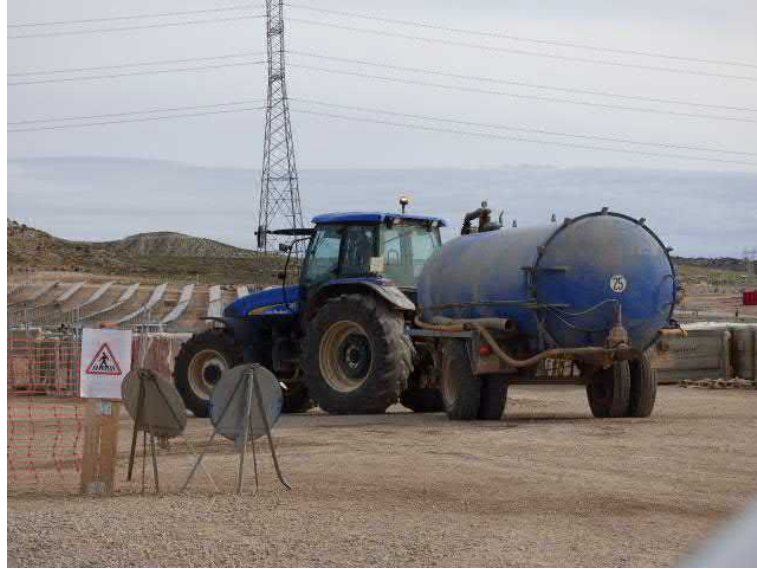
Figura 1. Cuba de riego presente en la obra y utilizada para el riego de los caminos interiores de la planta fotovoltaica

Para ello, el contratista dispone de autorización del Ayuntamiento de Muel para la captación de aguas con destino al riego de los caminos.

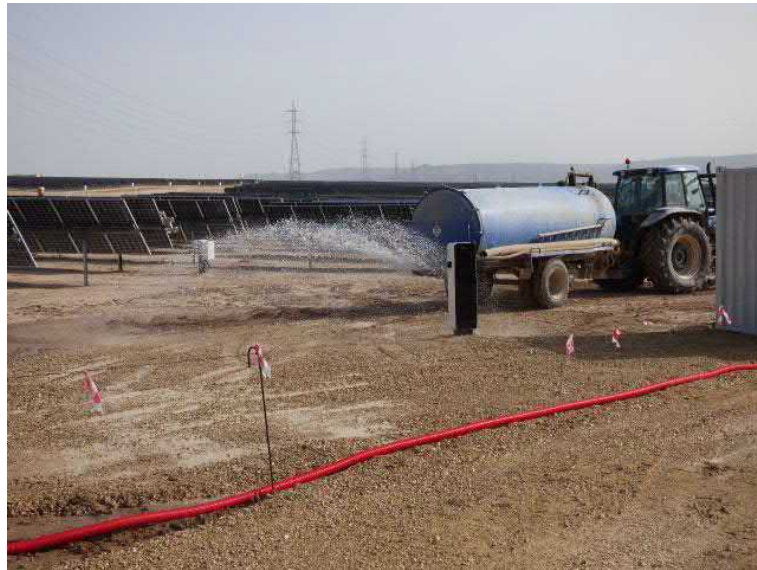
Figura 2. Cuba aplicando riego en uno de los caminos interiores de la planta fotovoltaica

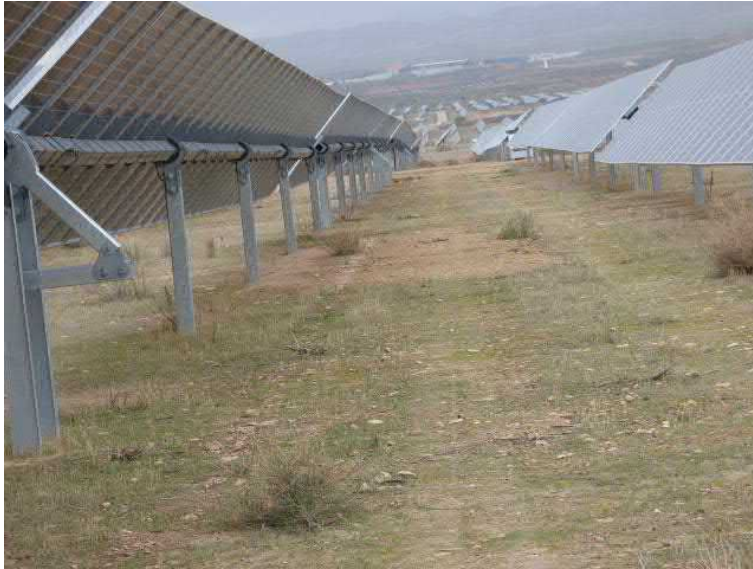
Figura 3. Vegetación natural situada en una de las calles entre paneles solares en las que no se observa polvo depositado sobre la superficie foliar

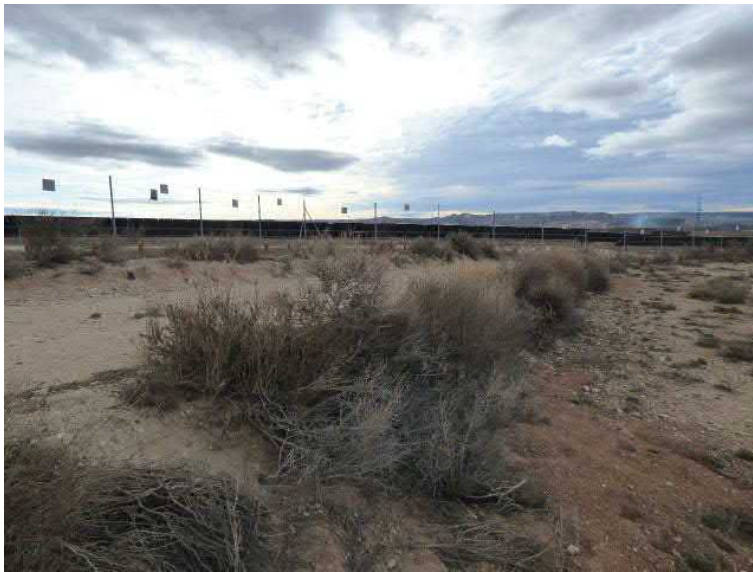
Figura 4. Vegetación natural situada en el exterior del vallado perimetral de la planta fotovoltaica en la que no se observa polvo procedente de la obra

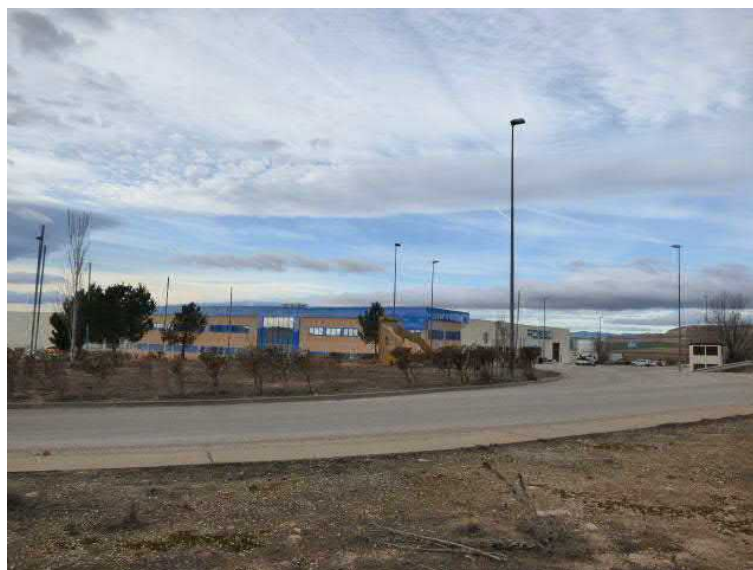
Del mismo modo, se han inspeccionado las inmediaciones del polígono industrial "El Pitarco" sin que se hayan detectado acumulaciones de polvo procedentes de la obra.

Figura 5. En el polígono industrial "El Pitarco" no se han detectado acumulaciones de polvo procedentes de la obra

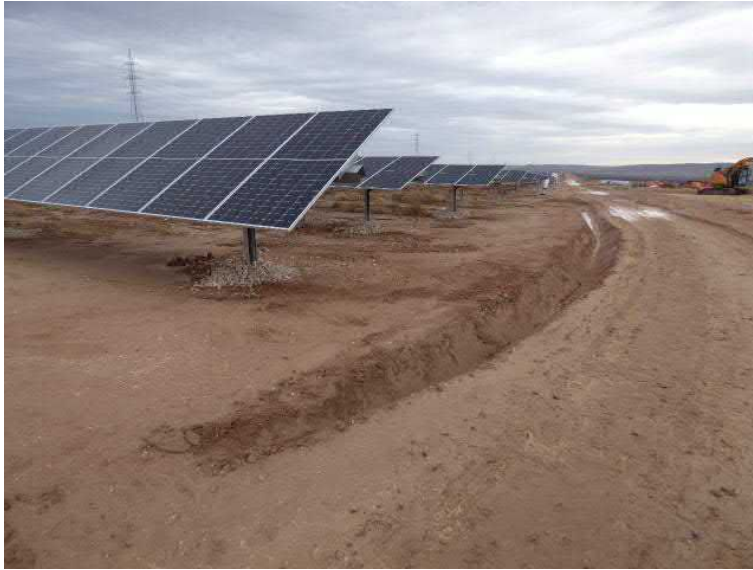
Durante este tercer y último cuatrimestre se han acondicionado cunetas en los márgenes de los caminos interiores así como badenes en los mismos y en el camino perimetral, tal como puede observarse en las siguientes imágenes:

Figura 6. Cuneta acondicionada en la margen de un camino interior de la planta fotovoltaica

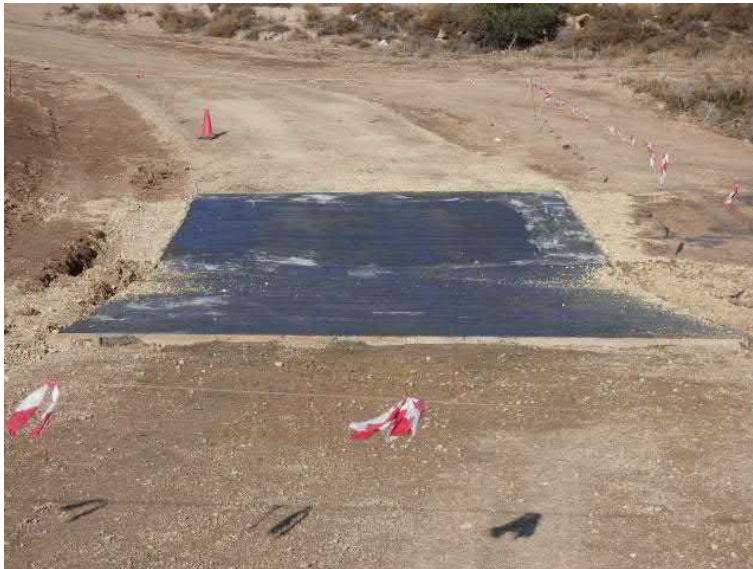
Figura 7. Uno de los badenes acondicionados en el camino perimetral

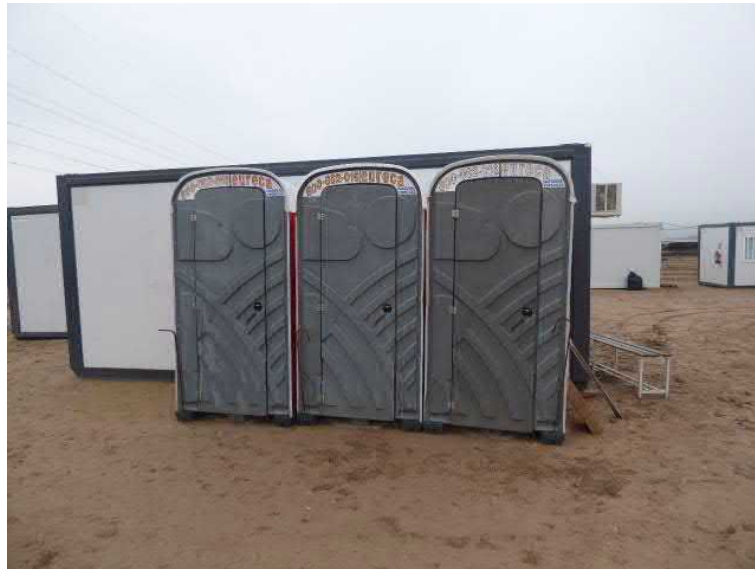
Dentro del vallado perimetral se ha dispuesto de varios baños químicos portátiles y las aguas residuales generadas en las casetas de obra han sido almacenadas en un depósito estanco. Las aguas residuales acumuladas en los baños químicos portátiles son retiradas por la empresa propietaria de los mismos, mientras que las aguas residuales acumuladas en el depósito estanco de las oficinas son vaciadas por el gestor autorizado contratado.

Figura 8. Baños químicos portátiles disponibles en la zona de instalaciones auxiliares

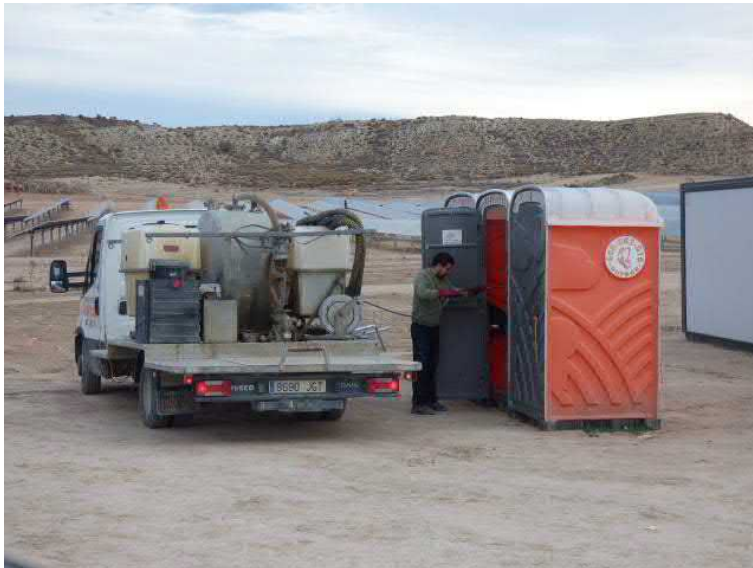
Figura 9. Las aguas residuales generadas en los baños químicos portátiles son retiradas y gestionadas por la empresa propietaria de los mismos

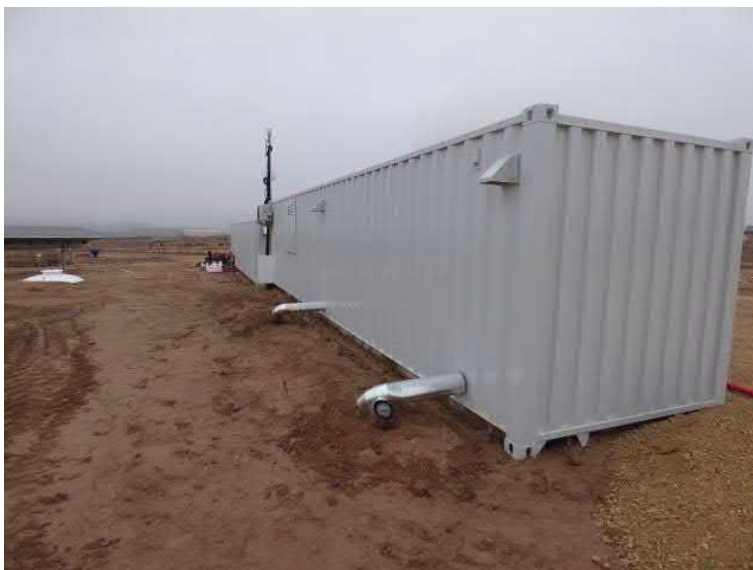
Figura 10. Las aguas residuales generadas en los baños disponibles en las casetas de obra son almacenadas temporalmente en un depósito estanco (visible al fondo de la imagen)

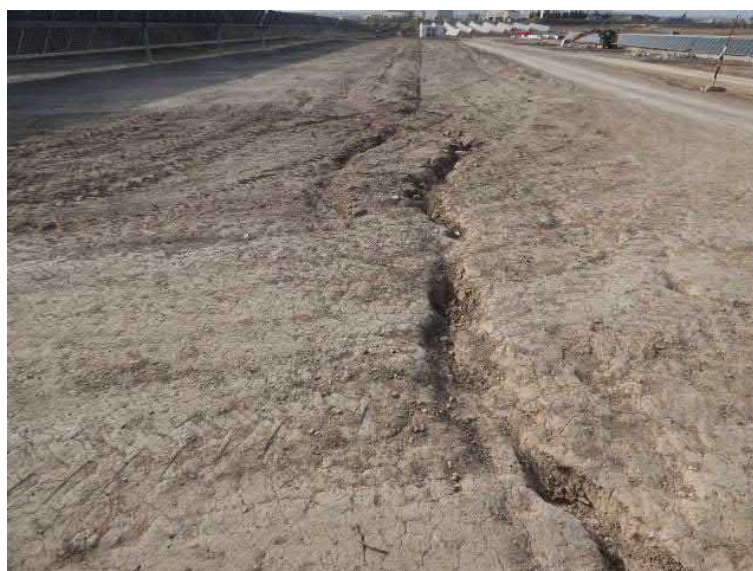
Durante este tercer y último cuatrimestre de ejecución de las obras se han detectado en localizaciones concretas regueros. Se espera que con las obras relacionadas con los drenajes y con la implantación de la cobertura vegetal prevista en el plan de restauración, estos procesos erosivos se corrijan.

Figura 11. Proceso erosivo localizado en el interior de la planta fotovoltaica

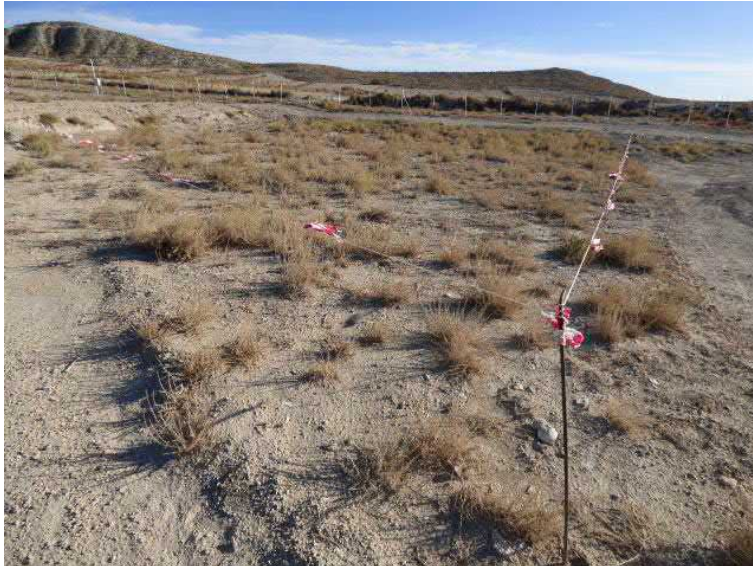
A lo largo de este tercer y último cuatrimestre el balizamiento de estas zonas de vegetación natural se ha ido reponiendo conforme se iba deteriorando como consecuencia de las inclemencias meteorológicas.

Figura 12. Vegetación natural balizada situada en el interior de la planta fotovoltaica

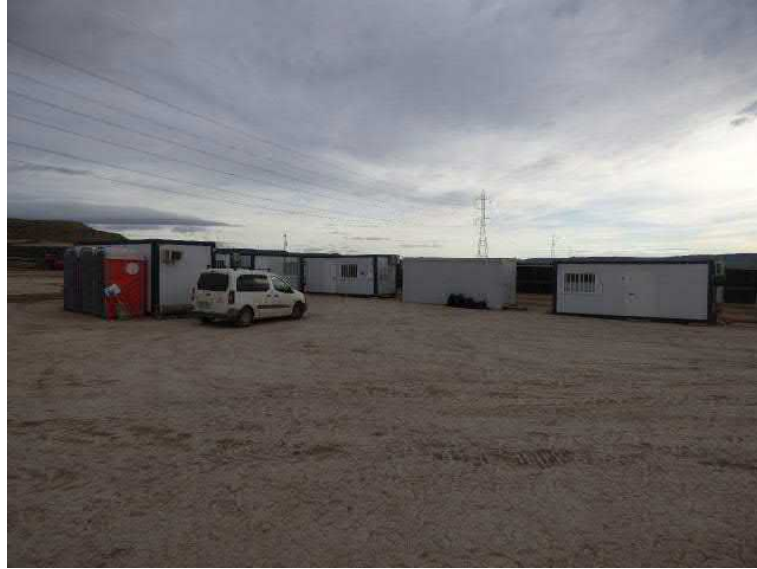
Como ya se ha indicado anteriormente en el presente informe, durante este tercer y último cuatrimestre la zona de instalaciones auxiliares se ha trasladado al interior de la planta fotovoltaica, en un área que anteriormente al inicio de las obras se correspondía con parcelas agrícolas alejadas de Dominio Público. Cuando se proceda a la retirada de las casetas de obras, se procederá al labrado y siembra de la zona ocupada.

Figura 13. La zona de instalaciones auxiliares situada actualmente en el interior de la planta fotovoltaica

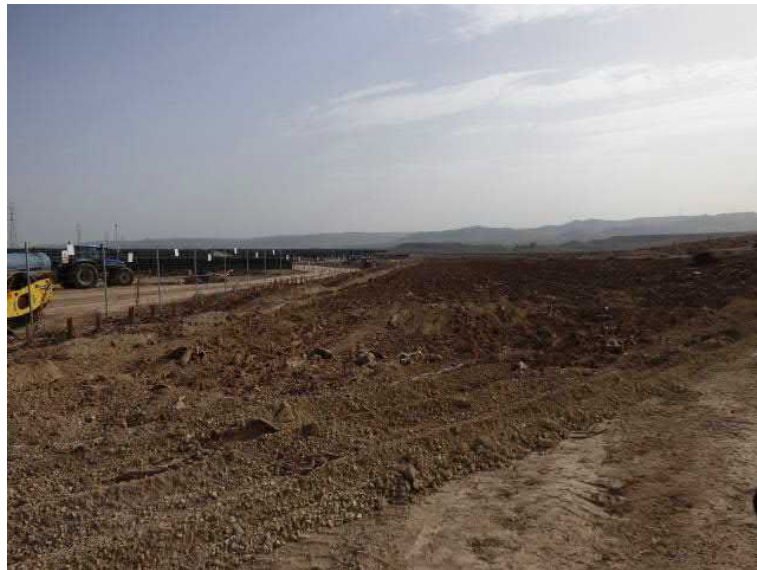
En la anterior zona de instalaciones auxiliares, situada en el exterior del vallado perimetral, se ha retirado la capa de zahorra y se ha extendido en el camino perimetral así como en los viales interiores. Posteriormente, se ha labrado la zona y se ha aplicado siembra mecánica de especies gramíneas y leguminosas.

Figura 14. Se ha labrado la anterior zona de instalaciones auxiliares (situada en el exterior de la planta fotovoltaica) y posteriormente se ha sembrado con gramíneas y leguminosas

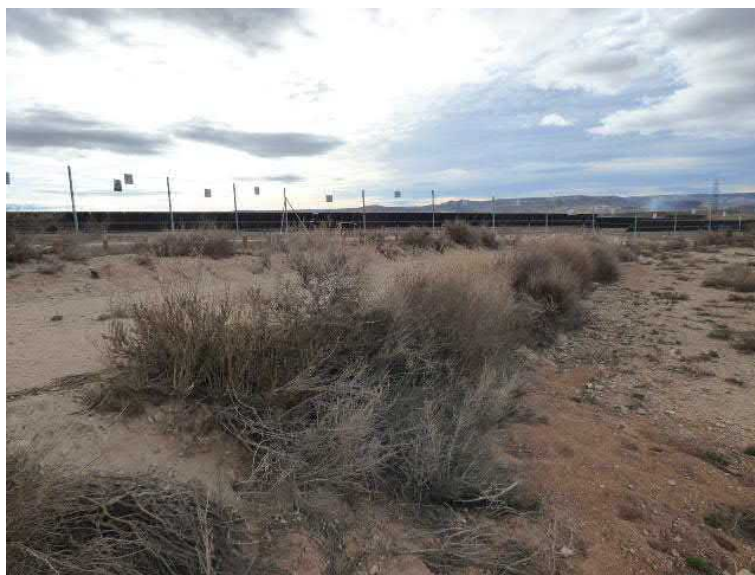
La instalación del vallado perimetral durante el primer cuatrimestre, ha restringido la presencia y actividad del personal y maquinaria de obra al interior del mismo, de tal manera que la vegetación natural situada en el exterior del vallado no ha sufrido alteraciones directas y/o indirectas.

Figura 15. Vegetación natural situada en el exterior del vallado perimetral la cual no ha sufrido alteraciones directas o indirectas como consecuencia de la ejecución de las obras

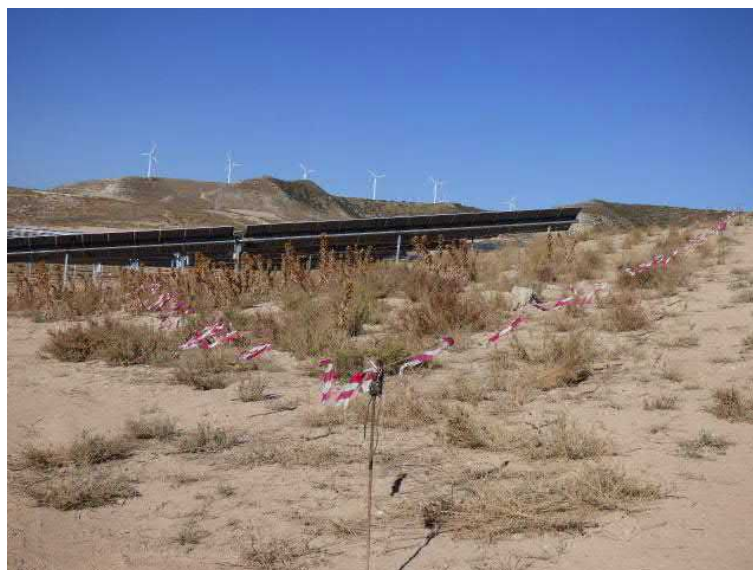
Como ya se ha indicado anteriormente, durante el primer cuatrimestre de ejecución de las obras se balizaron las áreas de vegetación natural situadas en el interior del vallado perimetral, cuya afección no ha sido necesaria para llevar a cabo los trabajos de construcción de la planta fotovoltaica. Durante este tercer y último cuatrimestre se han realizado labores de mantenimiento en el balizamiento, reponiendo aquellos tramos deteriorados como consecuencias de las inclemencias meteorológicas.

Figura 16. Durante este tercer y último cuatrimestre se ha mantenido en unas adecuadas condiciones el balizamiento de las áreas de vegetación natural situadas en el interior de la planta fotovoltaica

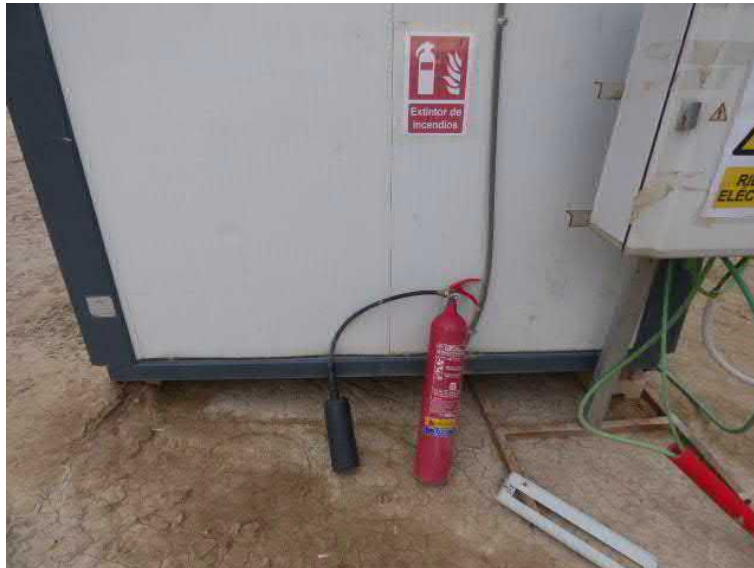
Figura 17. Extintor junto a una de las casetas de obra

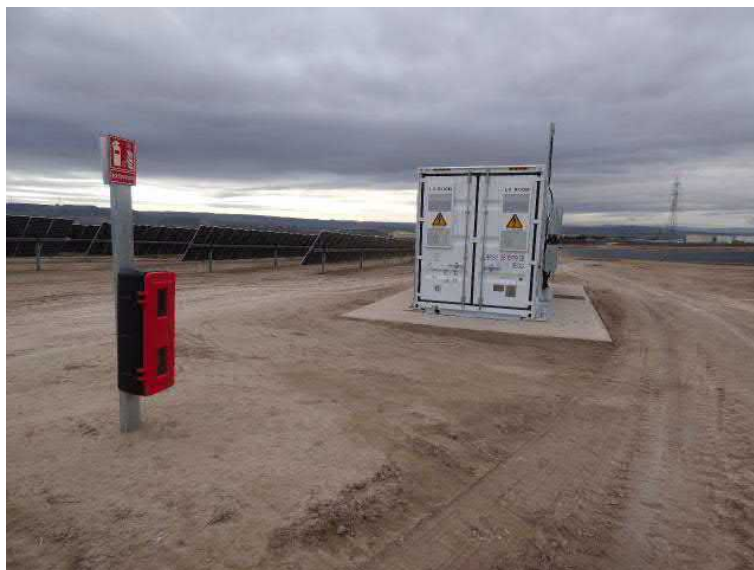
Figura 18. Extintor junto a uno de los centros de transformación

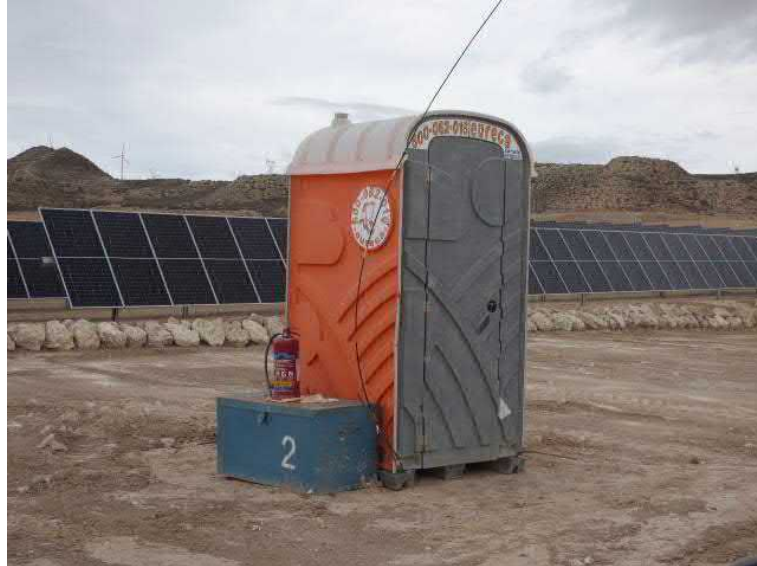
Figura 19. Extintor junto a uno de los baños químicos situado en el interior de la planta fotovoltaica

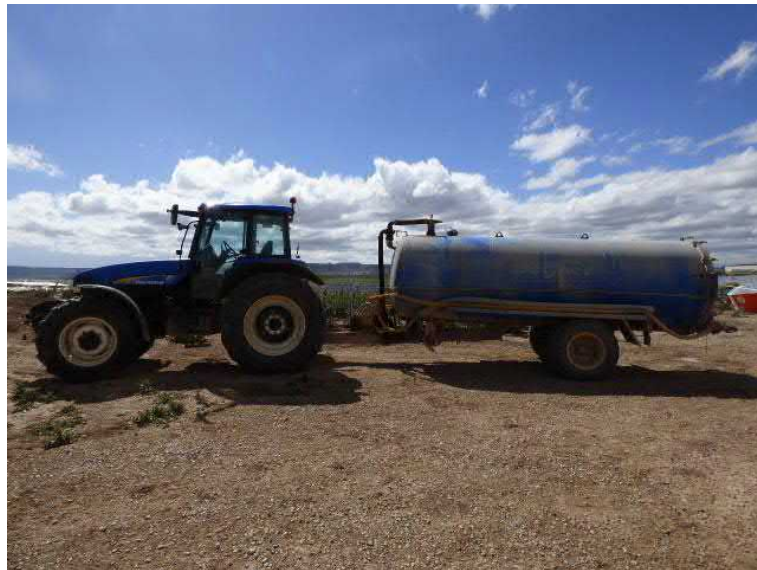
Figura 20. Cuba de agua disponible en la obra que podría utilizarse en caso de registrarse un conato de incendio

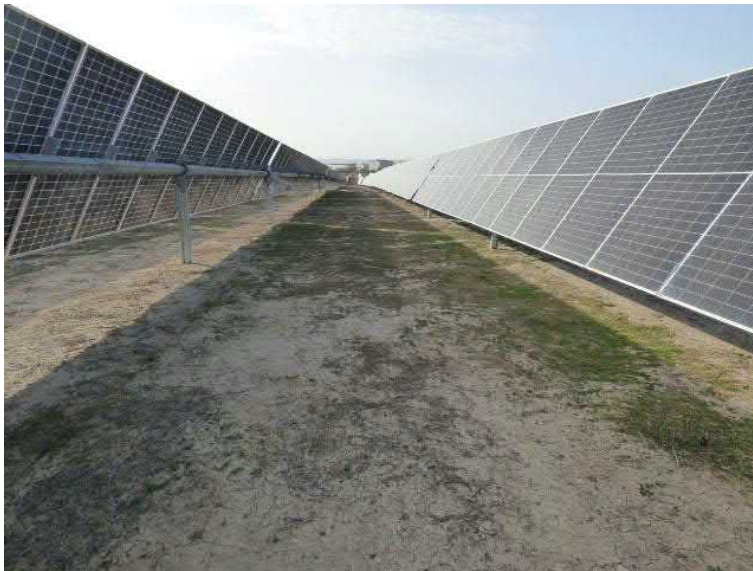
Durante este tercer y último cuatrimestre de ejecución de las obras, gracias a las precipitaciones registradas se ha observado que en algunas calles entre paneles solares en los que el movimiento de tierras fue somero, la vegetación natural ha recolonizado estas áreas.

Figura 21. Vegetación natural que de manera espontánea coloniza algunas de las calles entre paneles solares

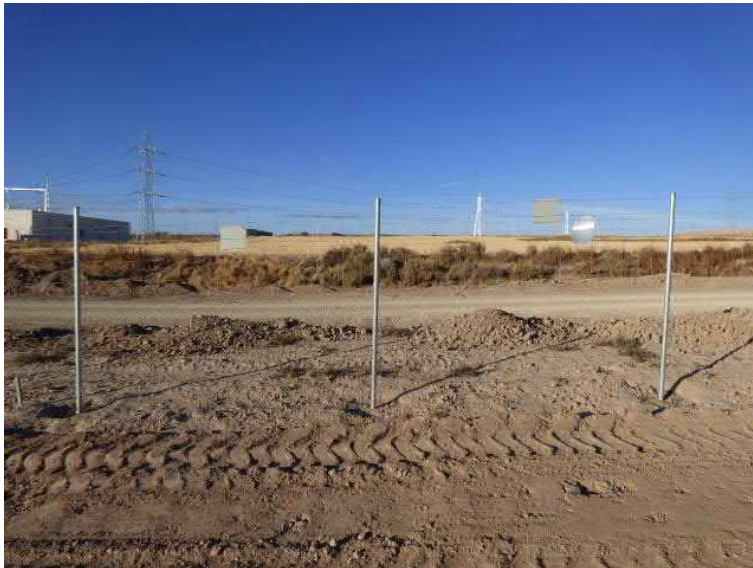
Como ya se ha indicado anteriormente, el vallado perimetral se implantó durante el primer cuatrimestre de ejecución de las obras. A lo largo de este tercer y último cuatrimestre se ha revisado el vallado en toda su longitud, de tal manera que la altura libre desde el suelo es de 20 cm, y carece de elementos cortantes o punzantes como alambres de espino o similar, dando de esta manera cumplimiento a los condicionados de la DIA.

Figura 30. Vallado perimetral de la planta fotovoltaica

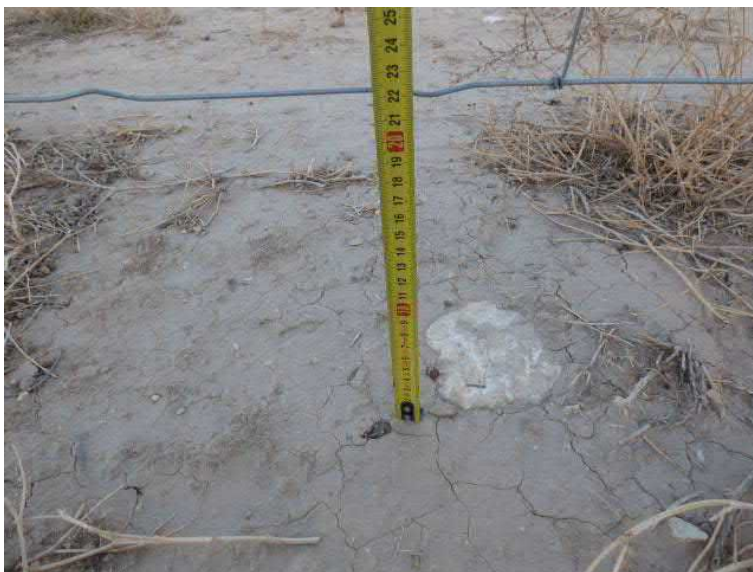
Figura 31. La altura libre del vallado perimetral desde el suelo es como mínimo de 20 cm

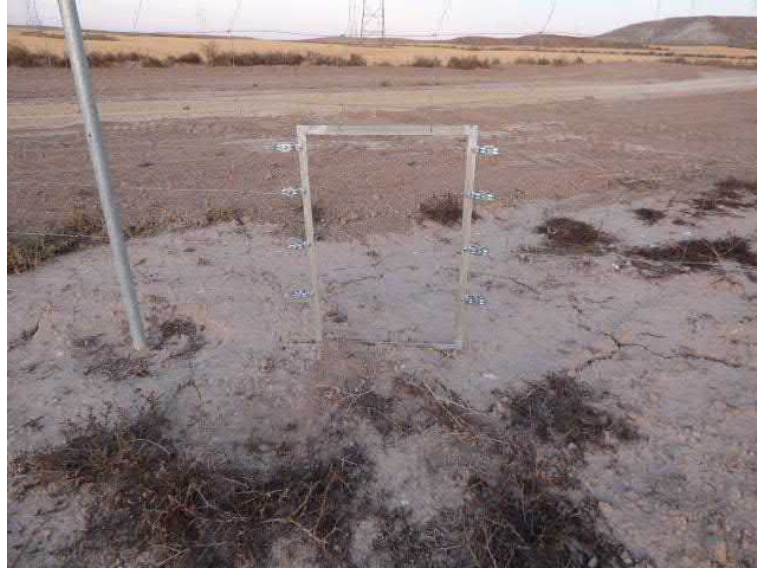
Asimismo, durante este tercer y último cuatrimestre se han instalado los pasos de fauna aproximadamente cada 50 m en el vallado perimetral. Estos se han colocado a ras de suelo y tienen unas dimensiones mínimas de 53 cm por ancho por 79 cm de alto.

Figura 32. Paso de fauna instalado en el vallado perimetral

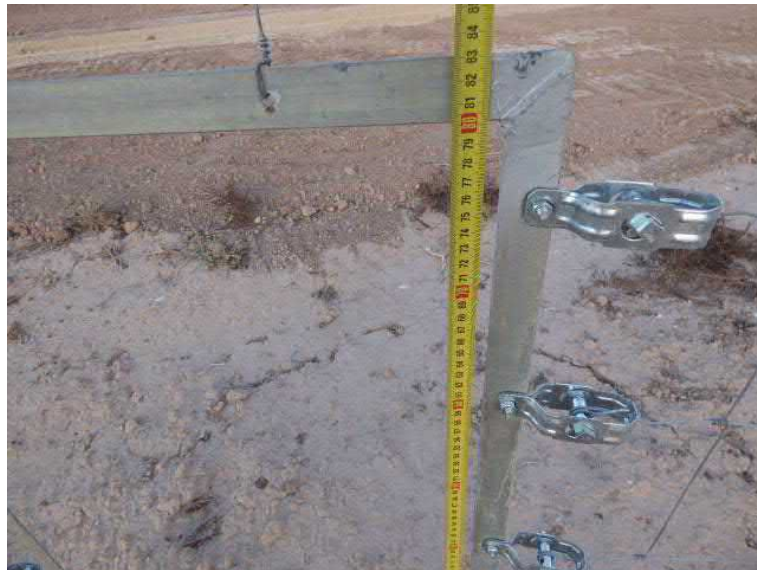
Figura 33. La altura del paso de fauna es como mínimo de 79 cm

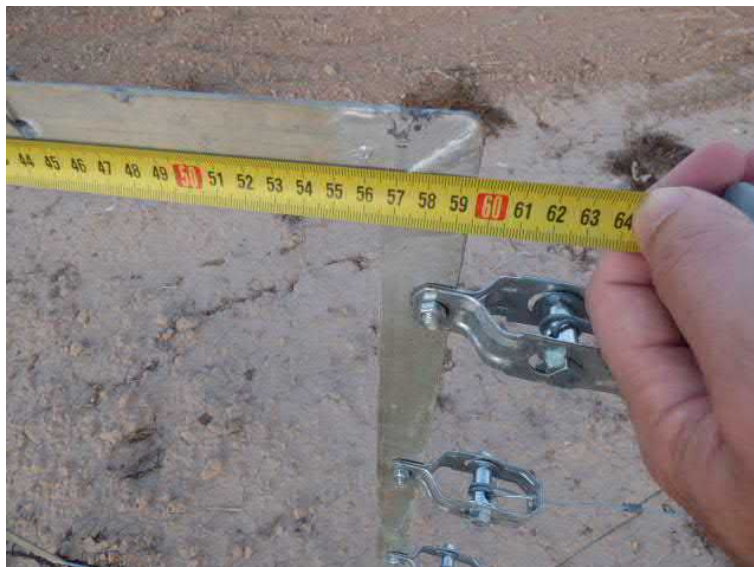
Figura 34. La anchura del paso de fauna es como mínimo de 53 cm

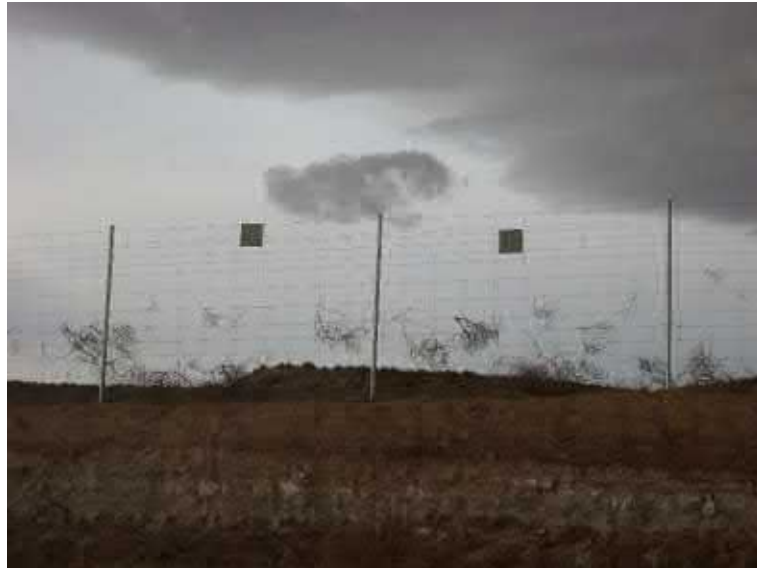
Por otra parte, tal como se indicó en el Informe cuatrimestral de seguimiento ambiental – Fase de Construcción – Informe nº1 – Año 1, el vallado dispone de las placas que incrementan la visibilidad del mismo para la avifauna. Estas placas son metálicas de dimensiones 25x25 cm. Siguiendo las indicaciones del Servicio de Biodiversidad – Gobierno de Aragón dichas placas se instalaron al tresbolillo en las filas superiores del vallado.

Figura 35. En las filas superiores del vallado perimetral se han instalado al tresbolillo las placas metálicas para incrementar la visibilidad del mismo por parte de la avifauna

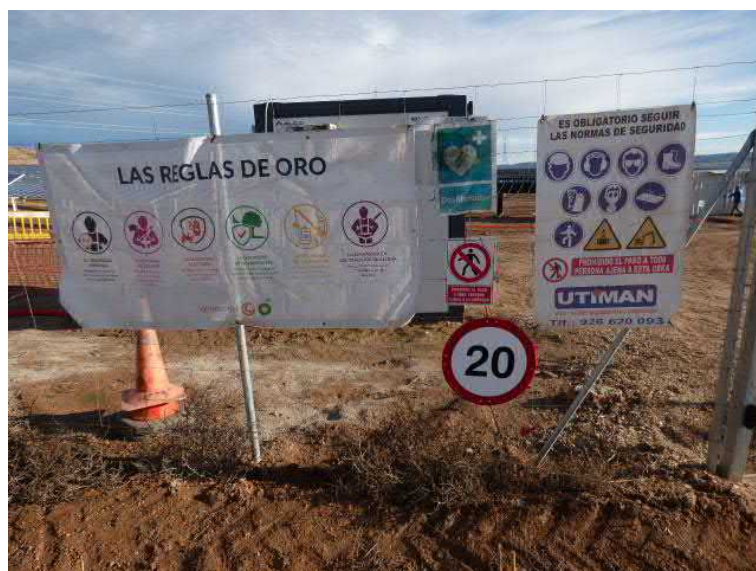
La velocidad en la zona de obras continúa estando limitada a 20 km/h, valor inferior al indicado en el estudio de impacto ambiental (30 km/h).

Figura 36. Señal de limitación de velocidad 20 km/h instalada junto a la puerta de acceso a la planta fotovoltaica

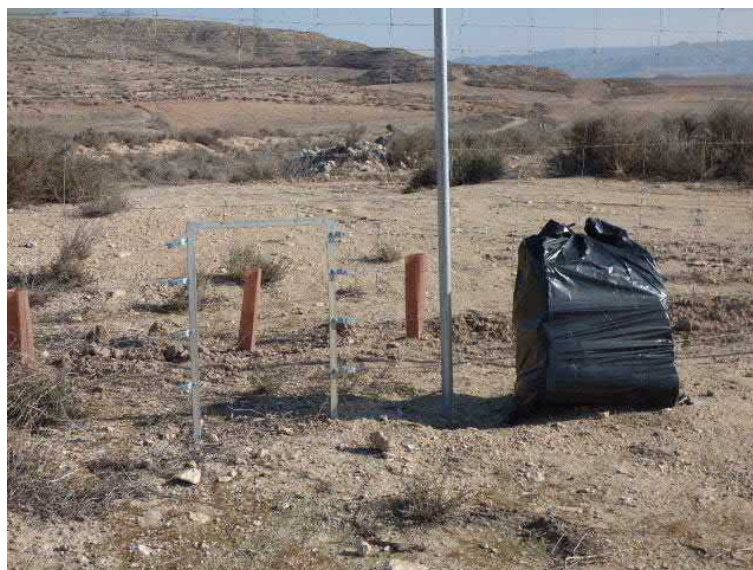
Durante este tercer y último cuatrimestre el contratista ha realizado periódicamente batidas para la retirada de los residuos esparcidos que se situaban dentro del vallado así como de aquellos que arrastrados por el viento han terminado fuera del vallado perimetral.

Figura 37. Durante este tercer y último cuatrimestre se han continuado realizando batidas para la retirada de los residuos en el interior y en el exterior de la planta fotovoltaica

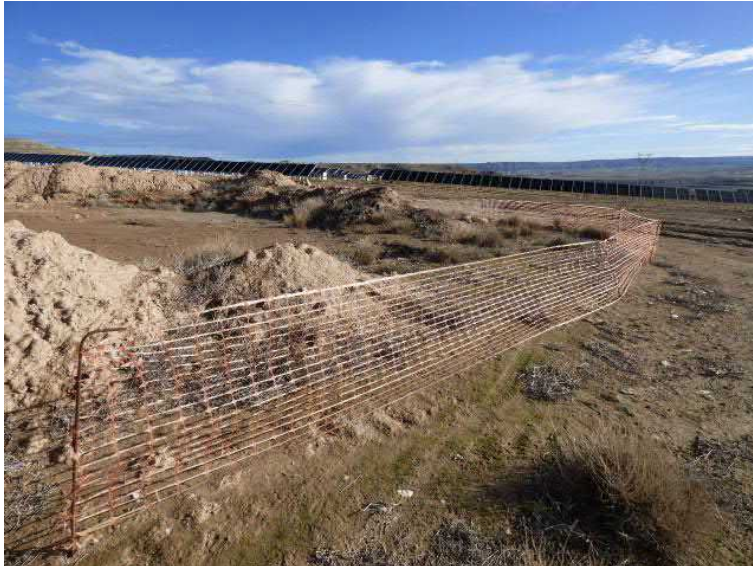
Figura 38. Yacimiento arqueológico "Cativiela I" adecuadamente balizado

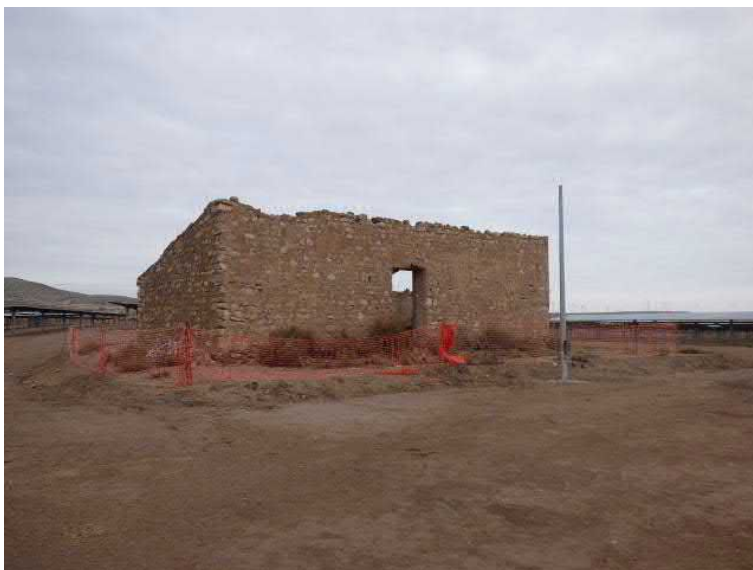
Figura 39. "Caseta de la Plana de la Muela 1" adecuadamente balizada

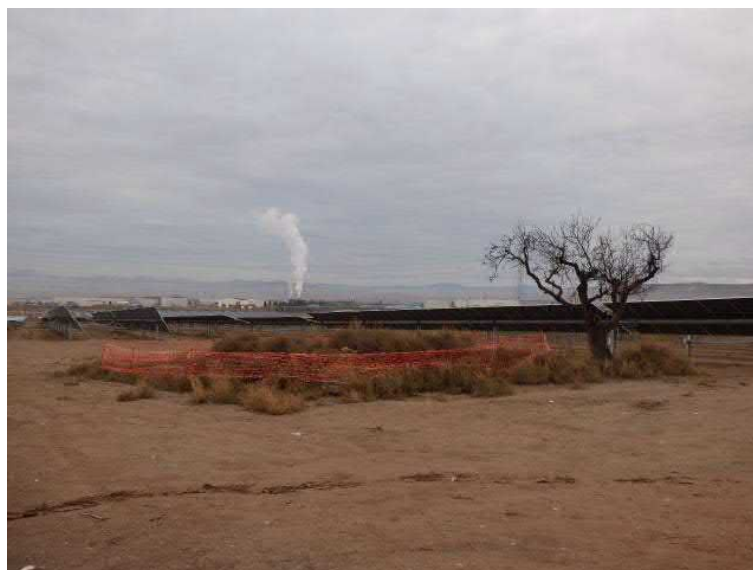
Figura 40. “Balsa Aljibe Plana de la Muela 2” balizado perimetralmente

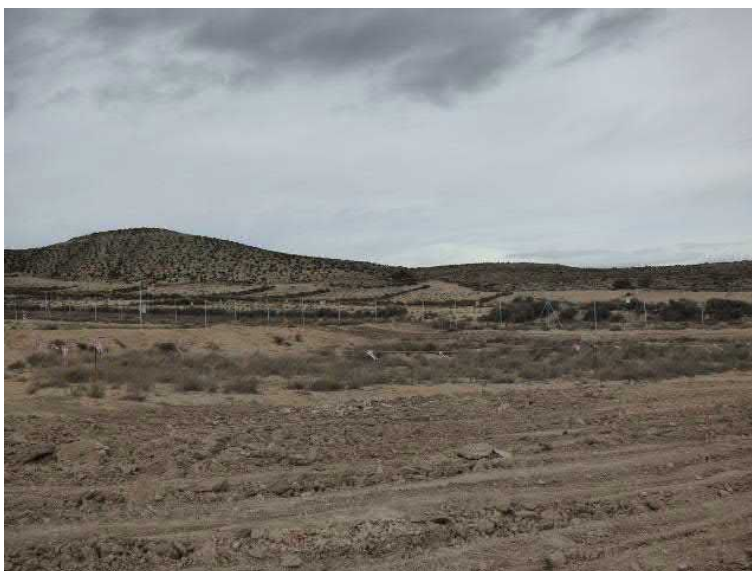
Posteriormente, se procedió al balizamiento de estas zonas de vegetación natural y a la instalación de carteles “zona de no actuación”. A lo largo de este tercer y último cuatrimestre se ha repuesto el balizamiento conforme este se ha ido deteriorando como consecuencia de las inclemencias

Figura 41. Área de vegetación natural balizada en el interior de la planta fotovoltaica que no ha sido alterada como consecuencia de la ejecución de las obras

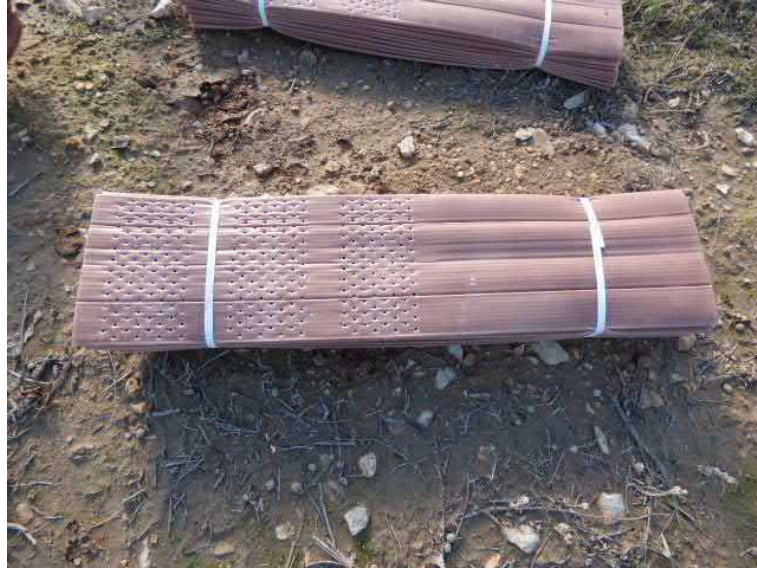
Todas las plantas han sido suministradas en alveolo forestal y disponen de protector que las protege de los conejos.

Figura 46. Todas las plantas que componen la pantalla vegetal disponen de protector

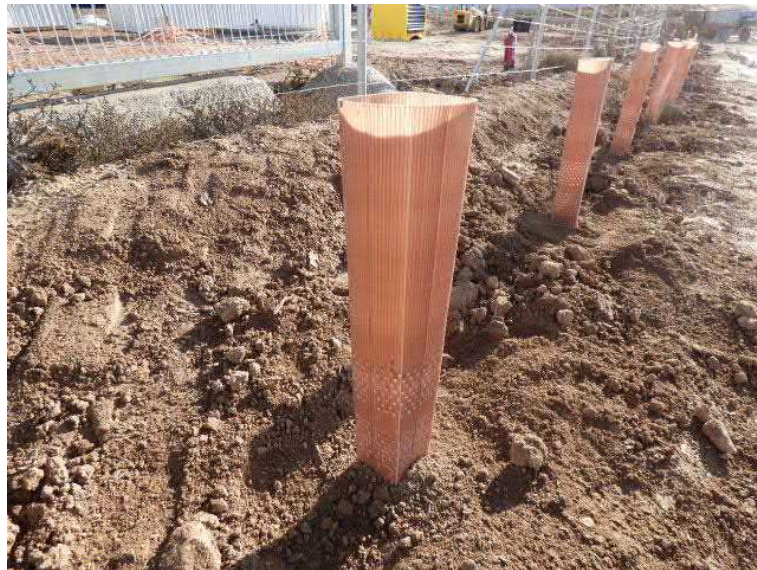
Figura 47. Pantalla vegetal plantada a 1,5 m del vallado perimetral y de manera paralela a éste

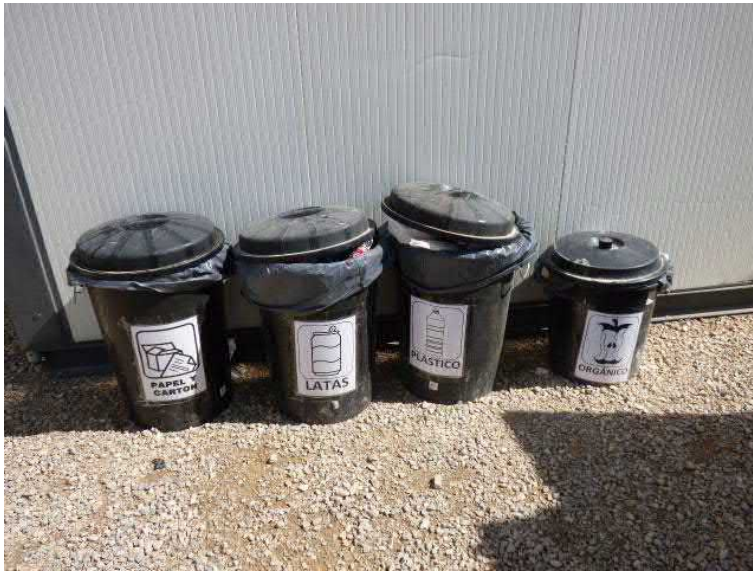
Figura 48. Contenedores identificados para el depósito de residuos urbanos, situados junto a las casetas de obra

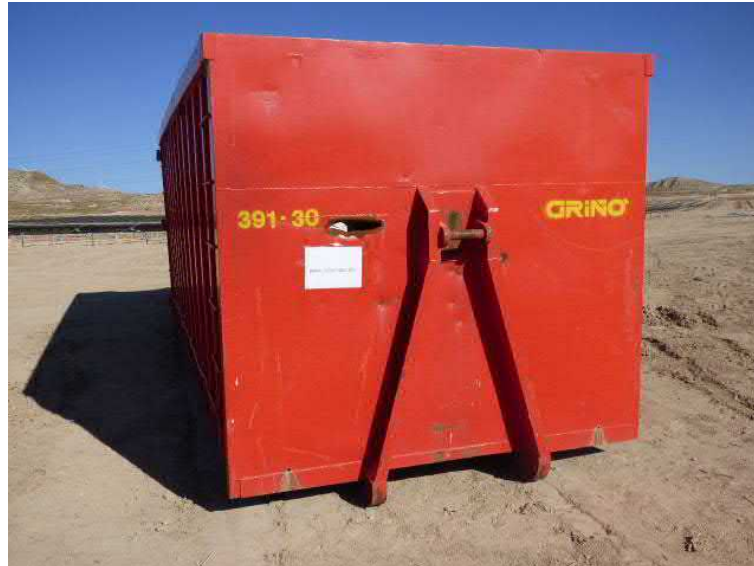
Figura 49. Contenedor identificado mediante cartelería para el depósito de residuos de obra no peligrosos (madera, plástico, metal, etc.)

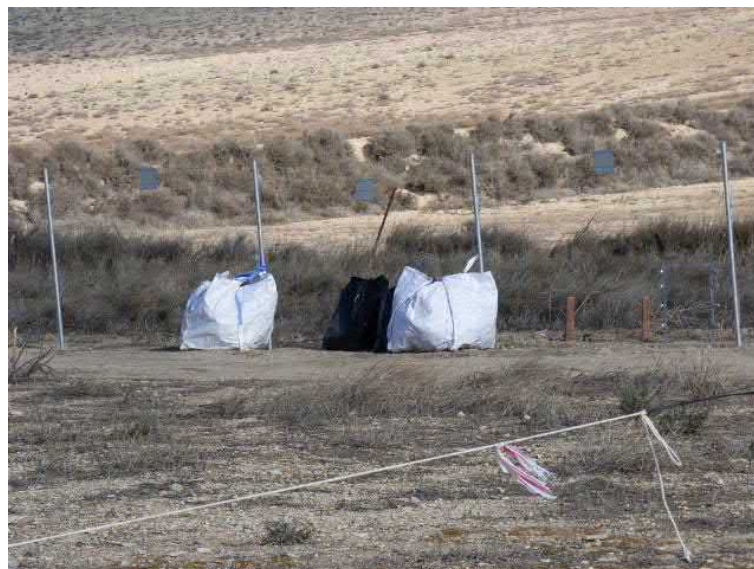
A lo largo de este tercer y último cuatrimestre el contratista ha realizado batidas para la retirada de los residuos de obra (mayormente plásticos y cartones) que el viento arrastra sobre todo en días ventosos. Estas batidas se han realizado tanto en el interior del vallado perimetral como en el entorno del mismo.

Figura 50. Periódicamente el contratista ha realizado batidas para la retirada de los residuos esparcidos por el viento tanto en el interior como en el exterior de la planta fotovoltaica

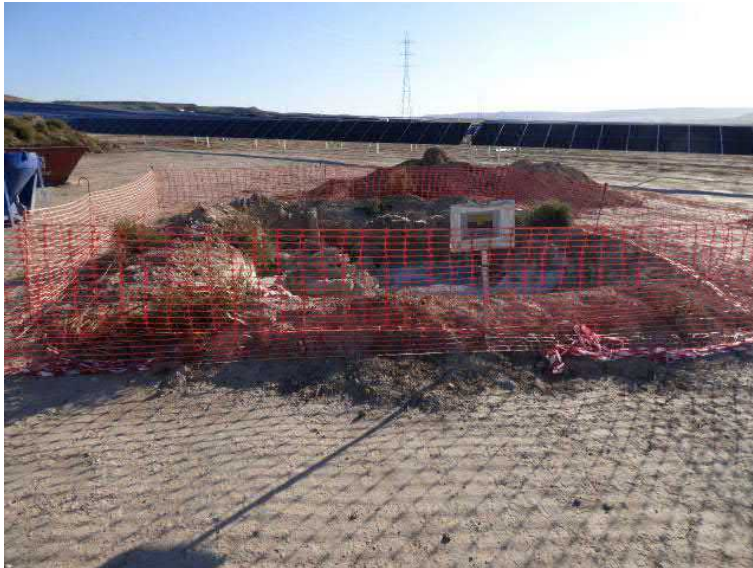
Figura 51. Punto acondicionado para el vertido del hormigón sobrante y la limpieza de las canaletas de las hormigoneras

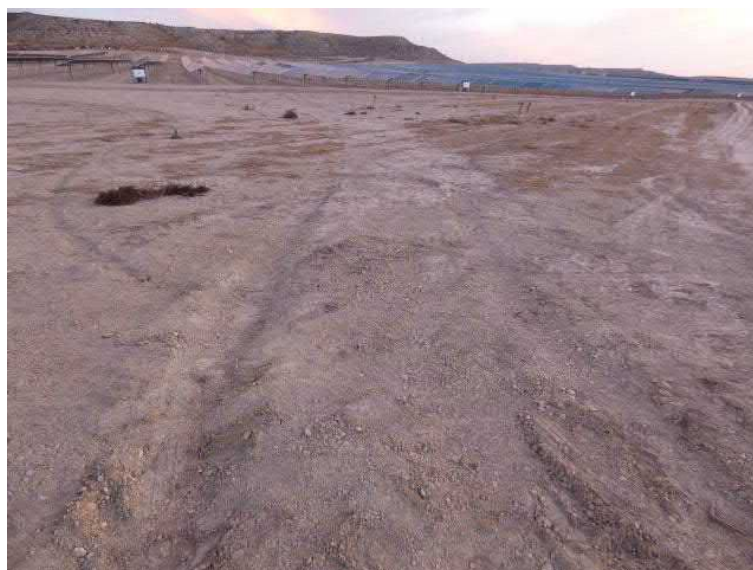
Figura 52. Tras el desmantelamiento del punto para la limpieza de hormigoneras, se ha restituido el terreno a su situación original

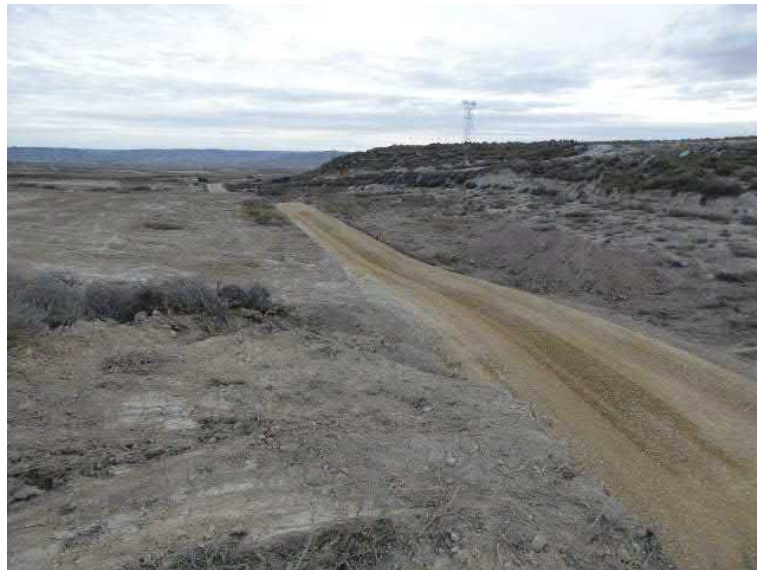
La planta fotovoltaica y su entorno es permeable desde el punto de vista territorial. Los usuarios (agricultores, ganaderos y cazadores principalmente), pueden transitar por los caminos existentes antes de la ejecución del proyecto y/o por el camino perimetral acondicionado como consecuencia de la construcción de la planta fotovoltaica. Dicho vial discurre paralelamente al vallado perimetral por el Oeste del mismo.

Figura 54. Camino perimetral que discurre al Oeste de la planta fotovoltaica

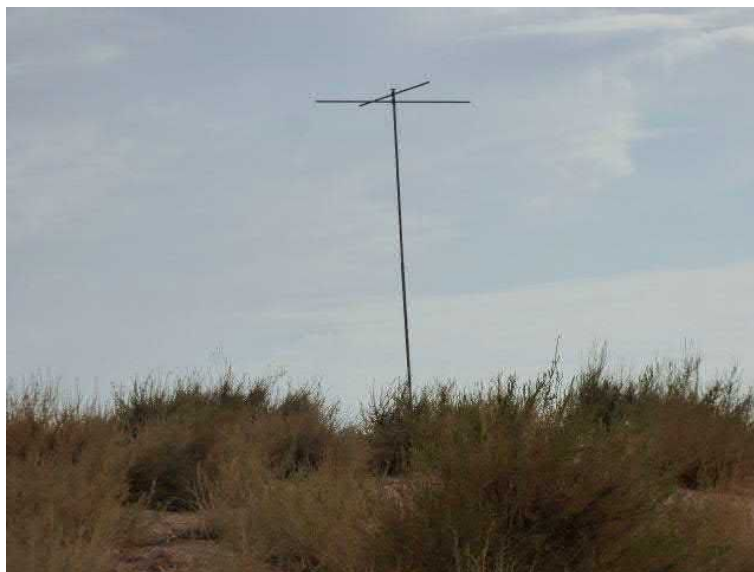
Figura 57. Uno de los posaderos instalados en el entorno de la planta fotovoltaica, el cual cumple con las indicaciones realizadas por el Servicio de Biodiversidad – Gobierno de Aragón

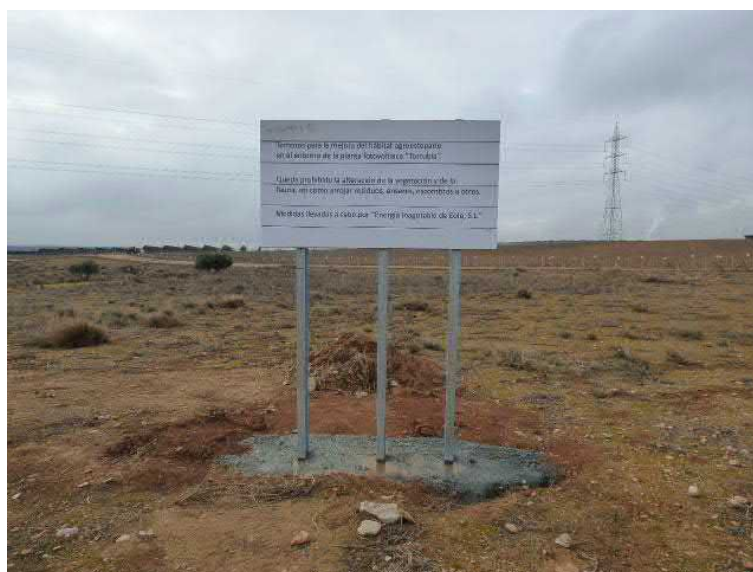
En los límites de la zona seleccionada para llevar a cabo las medidas de gestión de hábitat estepario, se han instalado 3 carteles informativos con los que se pretende informar a los agricultores, ganaderos, cazadores, etc., que frecuentan la zona de las medidas de gestión de hábitat estepario que se llevan a cabo.

Figura 58. Uno de los carteles instalado en los límites de la zona seleccionada para llevar a cabo las medidas de gestión del hábitat estepario

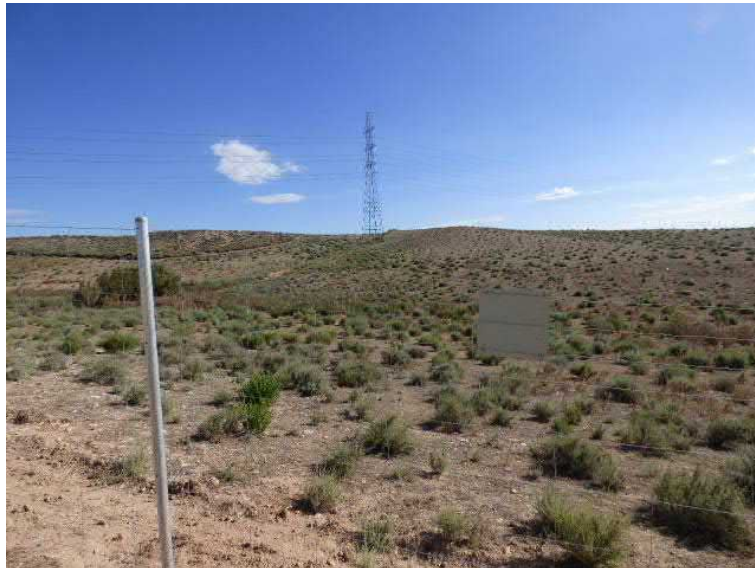
Figura 60. Zona seleccionada para llevar a cabo las medidas de gestión del hábitat estepario antes de la siega

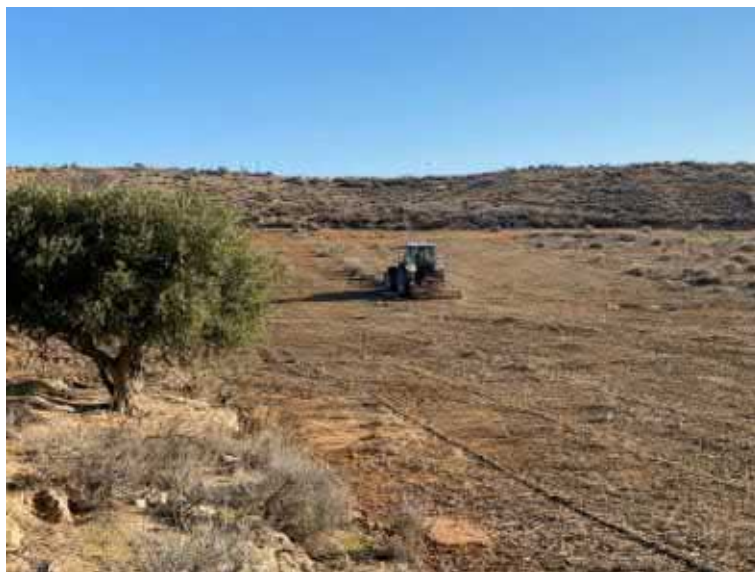
Se ha procedido a la siega y trituración de la vegetación arbustiva (principalmente capitanas) presente en la zona seleccionada para llevar a cabo las medidas de gestión del hábitat estepario.

Figura 61. Se ha procedido a la siega de la vegetación arbustiva (principalmente capitanas) existente en la zona seleccionada para llevar a cabo las medidas de gestión del hábitat estepario
