Nombre de la instalación:	FV Torrubia
Provincia ubicación de la instalación:	Zaragoza
Nombre del titular:	Energía Inagotable de Eolo, S.L.
CIF del titular:	B71333934
Nombre de la empresa de vigilancia:	Técnica y Proyectos, S.A. (TYPSA)
Tipo de EIA:	Ordinaria
Informe de fase de:	Construcción
Periodicidad del informe según DIA:	Cuatrimestral
Año de seguimiento nº:	1/2
Nº de informe y año de seguimiento:	3º informe – año 1/2
Periodo que recoge el informe	Septiembre 2022 – Marzo 2023

En el presente documento se recogen los resultados obtenidos en el seguimiento del plan de vigilancia ambiental (en adelante PVA) durante el **tercer y último cuatrimestre de las obras de construcción** de la instalación de generación solar fotovoltaica "Torrubia", dándose cumplimiento de esta manera a la DIA formulada por el INAGA.

PROYECTO DE INSTALACIÓN DE GENERACIÓN ELÉCTRICA SOLAR FOTOVOLTAICA "TORRUBIA", EN EL TÉRMINO MUNICIPAL DE LA MUELA (ZARAGOZA)

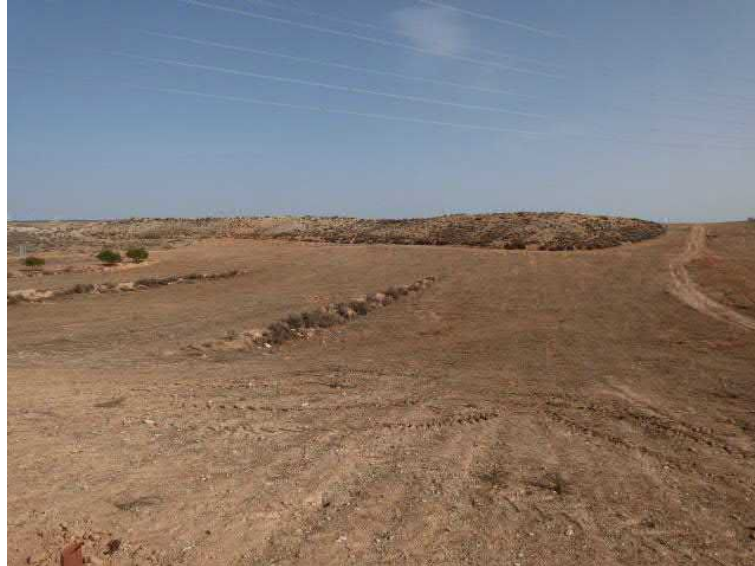
Inspeccionada dicha zona se comprobó que no era necesario segar la vegetación herbácea para que no supere la altura máxima de 20-30 cm.

Figura 62. Zona seleccionada para llevar a cabo las medidas de gestión del hábitat estepario después de la siega

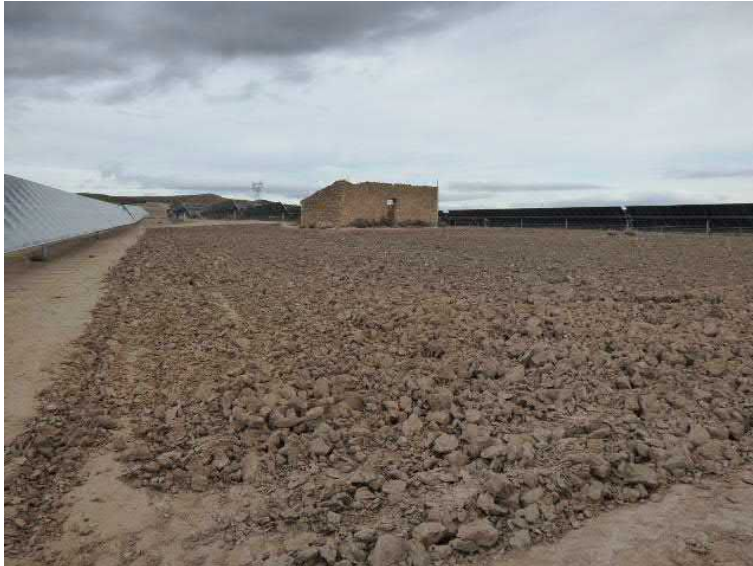
Más concretamente, los trabajos han consistido en el descompactado y labrado de los terrenos, así como su posterior siembra con especies autóctonas de gramíneas y leguminosas.

Figura 63. Terrenos descompactados previamente a su labrado y posterior siembra
