INFORME CUATRIMESTRAL FASE EXPLOTACIÓN- 3º INFORME - 2º AÑO

VIGILANCIA AMBIENTAL
LAAT SET MONFORTE – CS ORICHE Y
SET MONFORTE

Nombre de la instalación:	LAAT Monforte – CS Oriche y SET Monforte
Provincia/s ubicación de la instalación:	Zaragoza
Nombre del titular:	Fuerzas Energéticas Del Sur De Europa VII, S.L
CIF del titular:	B-87799987
Nombre de la empresa de vigilancia:	Athmos Sostenibilidad SL
Tipo de EIA:	Ordinaria
Informe de FASE de:	EXPLOTACIÓN
Periodicidad del informe según DIA:	Cuatrimestral
Año de seguimiento nº:	AÑO 2
Nº de informe y año de seguimiento:	INFORME nº3 del AÑO 2
Periodo que recoge el informe:	DICIEMBRE 2021-MARZO 2022

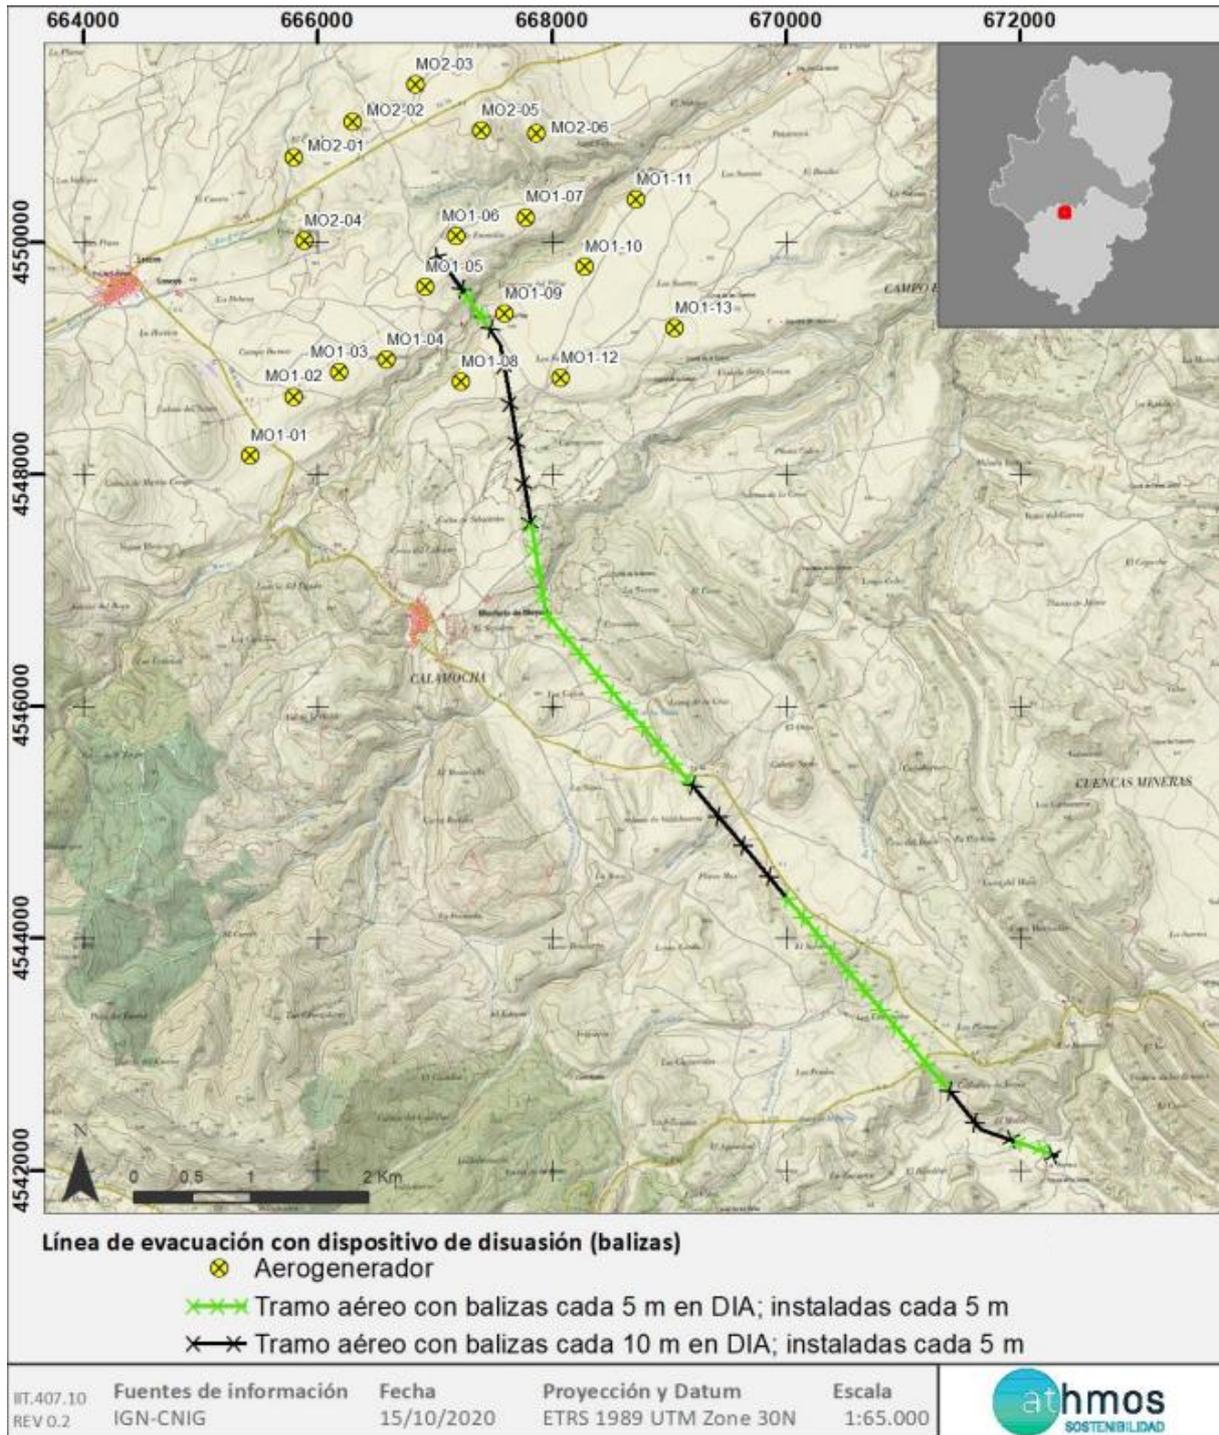
A continuación, se muestra un plano en el que aparecen las cadencias de las balizas para cada tramo de la línea:

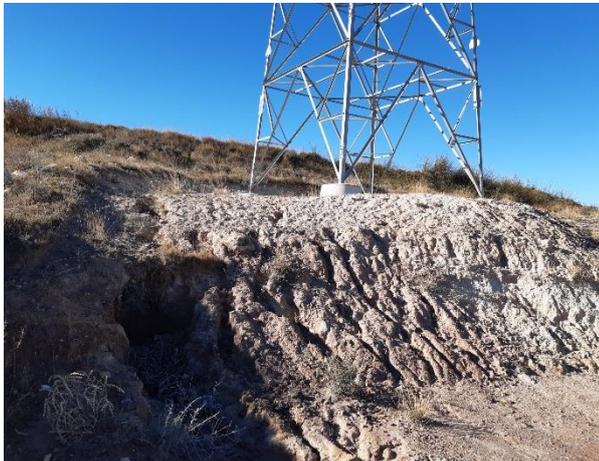
Fig. 1 Plataforma AP20 con regueros. Fuente: Elaboración propia

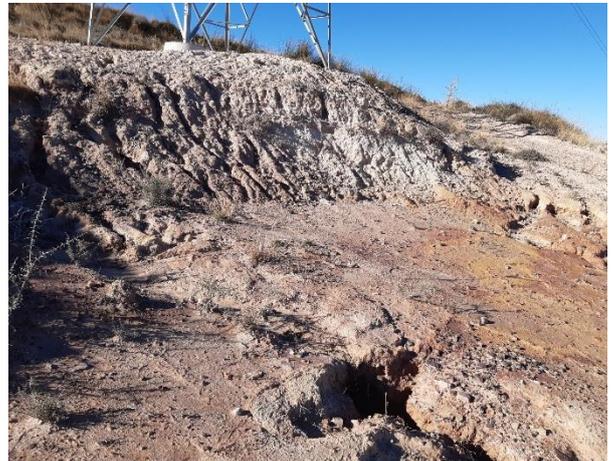
Fig. 2 Plataforma AP20 con cárcava al pie de su plataforma. Fuente: Elaboración propia

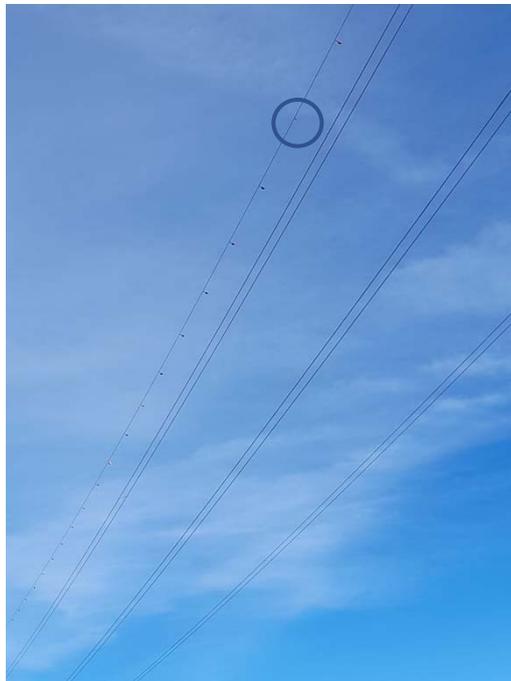
Fig. 1 Tramo entre AP9 y AP10

LÍNEA	FECHA	BALIZAS SALVAPÁJAROS	MATERIALES AISLANTES
LAAT SET MONFORTE - CS ORICHE	03/03/2022	INCORRECTO	CORRECTO

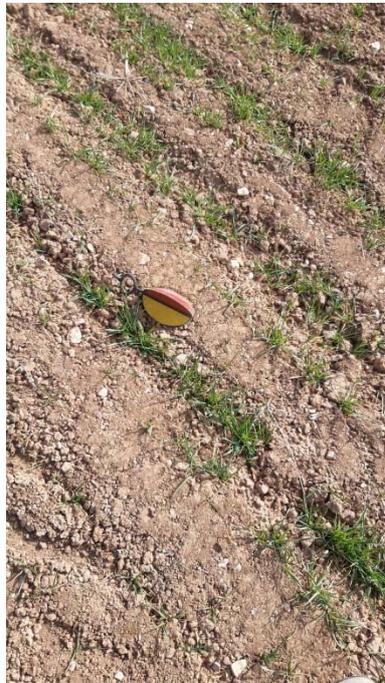
Fig.5 Baliza caída en un campo de cultivo

OBSERVACIONES: Durante el mes de marzo se detectó que algunas de las balizas se habían caído de la línea de alta tensión. El informe se encuentra en el Anexo 3			
9	INAGA: El titular de la línea deberá mantener las balizas salvapájaros y los materiales aislantes en perfecto estado durante todo el periodo de explotación de la línea, debiendo proceder a su renovación periódica cuando pierdan sus características de protección de las aves.	LAAT	EXPLOTACIÓN	EN PROCESO
	OBSERVACIONES: Se está comprobando el estado de las balizas salvapájaros durante los controles de mortalidad de la línea.			
10	INAGA: Se informará antes del inicio de las obras a los trabajadores de las distintas empresas que puedan intervenir en la ejecución del proyecto sobre las medidas preventivas y correctoras contenidas en el estudio de impacto ambiental y en la presente resolución, y su responsabilidad en cuanto al cumplimiento de las mismas.	LAAT	OBRA	REALIZADO

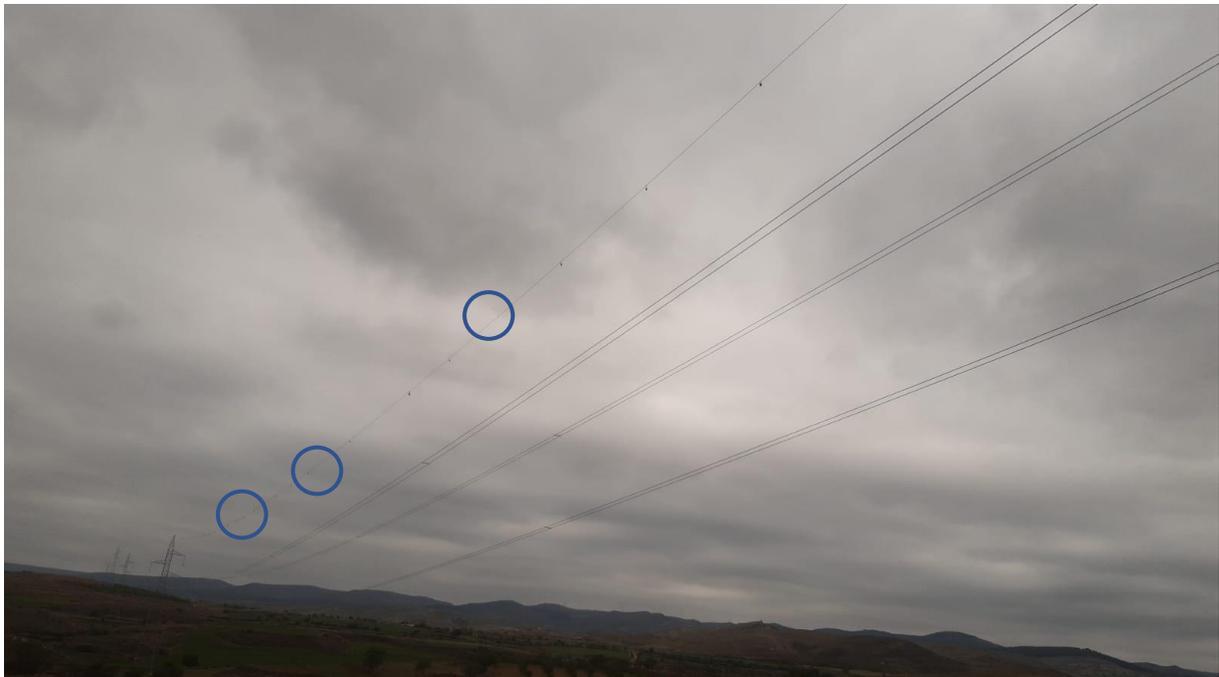
Fig. 1 Tramo entre AP6 y AP7

LÍNEA	FECHA	BALIZAS SALVAPÁJAROS	MATERIALES AISLANTES
LAAT SET MONFORTE - CS ORICHE	14/12/2021	INCORRECTO	CORRECTO
