# INFORME CUATRIMESTRAL FASE EXPLOTACIÓN- 2º INFORME – 3<sup>er</sup> AÑO

VIGILANCIA AMBIENTAL  
LAAT SET MONFORTE – CS ORICHE Y  
SET MONFORTE

<b>Nombre de la instalación:</b>	LAAT Monforte – CS Oriche y SET Monforte
<b>Provincia/s ubicación de la instalación:</b>	Teruel
<b>Nombre del titular:</b>	Fuerzas Energéticas Del Sur De Europa VII, S.L
<b>CIF del titular:</b>	B-87799987
<b>Nombre de la empresa de vigilancia:</b>	Athmos Sostenibilidad SL
<b>Tipo de EIA:</b>	Ordinaria
<b>Informe de FASE de:</b>	EXPLOTACIÓN
<b>Periodicidad del informe según DIA:</b>	Cuatrimestral
<b>Año de seguimiento nº:</b>	AÑO 3
<b>Nº de informe y año de seguimiento:</b>	INFORME nº2 del AÑO 3
<b>Periodo que recoge el informe:</b>	AGOSTO 2022 - NOVIEMBRE 2022

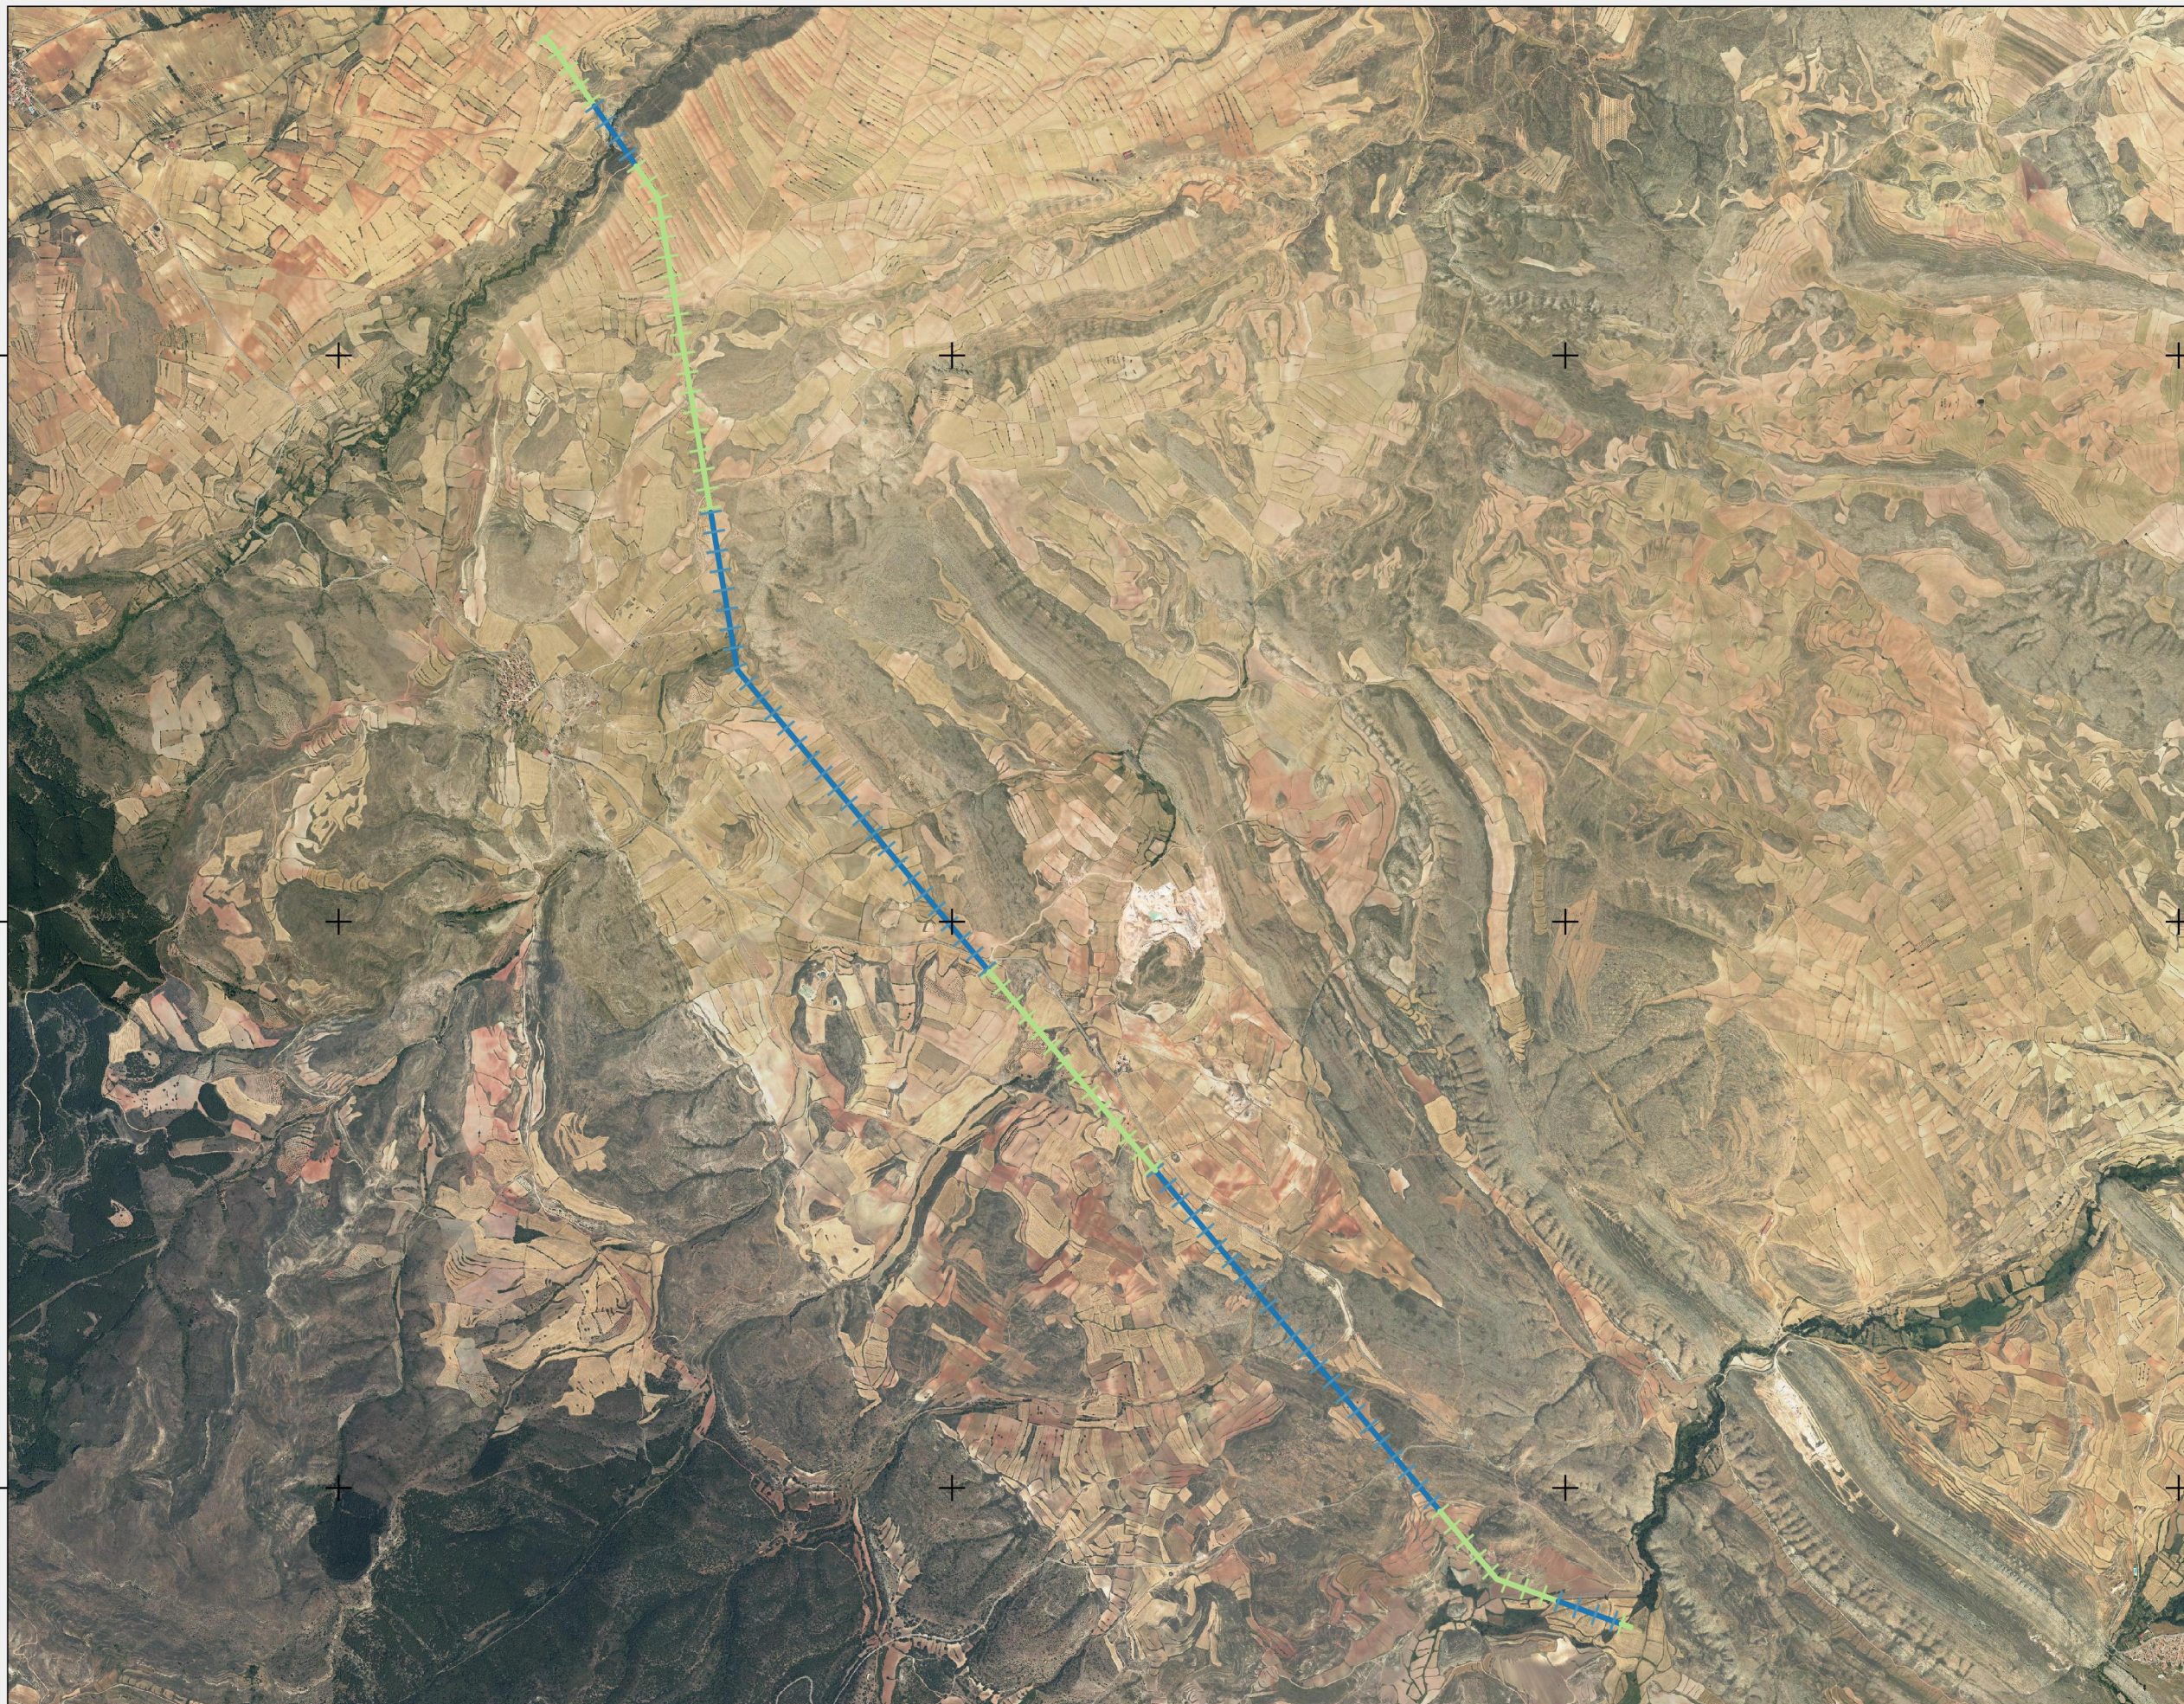
## Cadencia balizas salvapajaros

Cadencia balizas metros

- 5
- 10

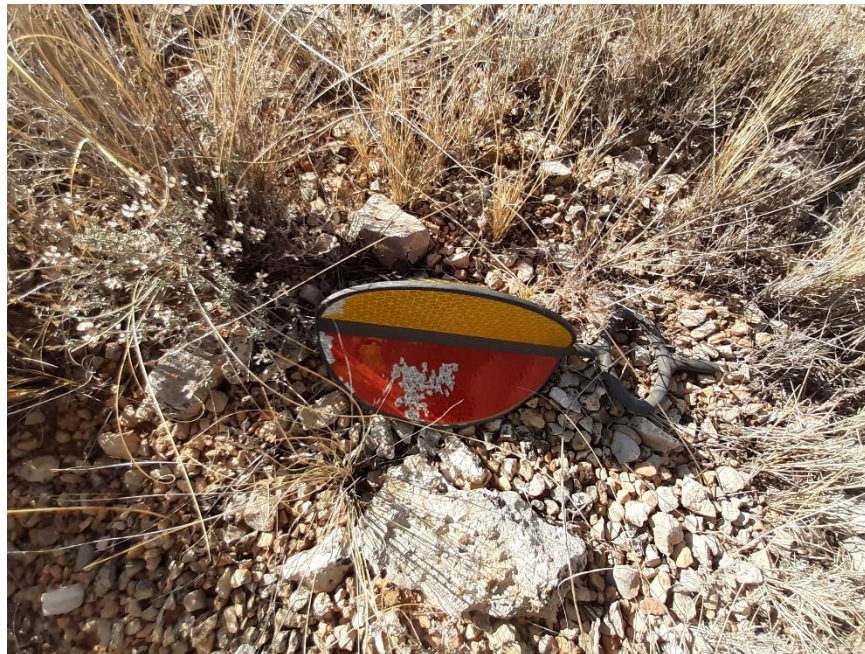
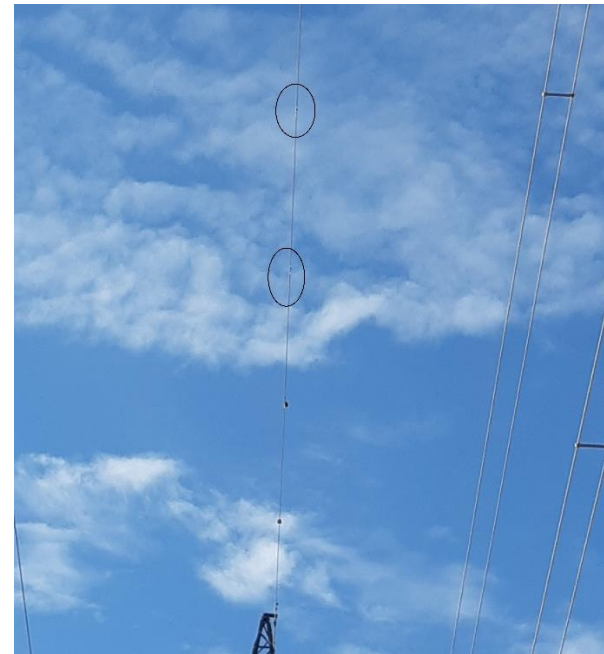
Se realizó la revisión a pie de las balizas y materiales aislantes. Las balizas salva-pájaros siguen sin reponerse en determinados tramos donde faltan. Los materiales aislantes están en buen estado.

Fig. 1. Baliza salva-pájaros en el suelo, y puntos marcados en el cable toma-tierra donde faltan estas balizas.

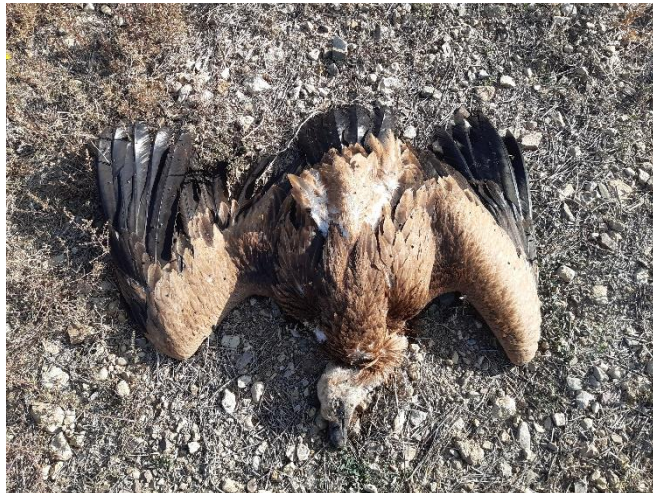
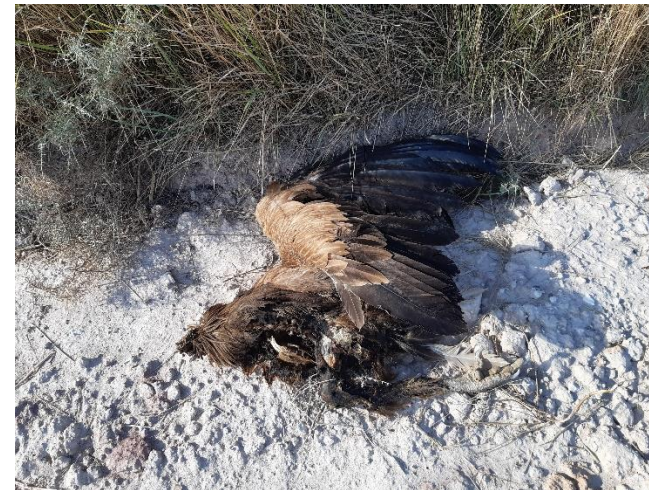
- Se registraron dos datos de mortalidad en la línea, se detallan a continuación:

FECHA	X	Y	ESPECIE	ESTADO	AERO/VANO
19/09/2022	668610	4546051	Buitre leonado	Ejemplar muerto colisionado	14
19/09/2022	669733	4544701	Buitre leonado	Ejemplar muerto colisionado	20

Fig. 1. Buitre leonado (*Gyps fulvus*) muertos por colisión en los vanos 14 y 20.
