INFORME CUATRIMESTRAL FASE EXPLOTACIÓN 1º INFORME - 4º AÑO

VIGILANCIA AMBIENTAL
LAAT SET LAS MAJAS II – CS LOS
VIENTOS, SET LAS MAJAS II

Nombre de la instalación:	LAAT SET LAS MAJAS II – CS LOS VIENTOS
Provincia/s ubicación de la instalación:	ZARAGOZA
Nombre del titular:	DESARROLLO EOLICO LAS MAJAS IV S.L.
CIF del titular:	B99344194
Nombre de la empresa de vigilancia:	Athmos Sostenibilidad SL
Tipo de EIA:	Ordinaria
Informe de FASE de:	EXPLOTACIÓN
Periodicidad del informe según DIA:	Cuatrimestral
Año de seguimiento nº:	AÑO 4
Nº de informe y año de seguimiento:	INFORME nº1 del AÑO 4
Periodo que recoge el informe:	ENERO 2023 – ABRIL 2023

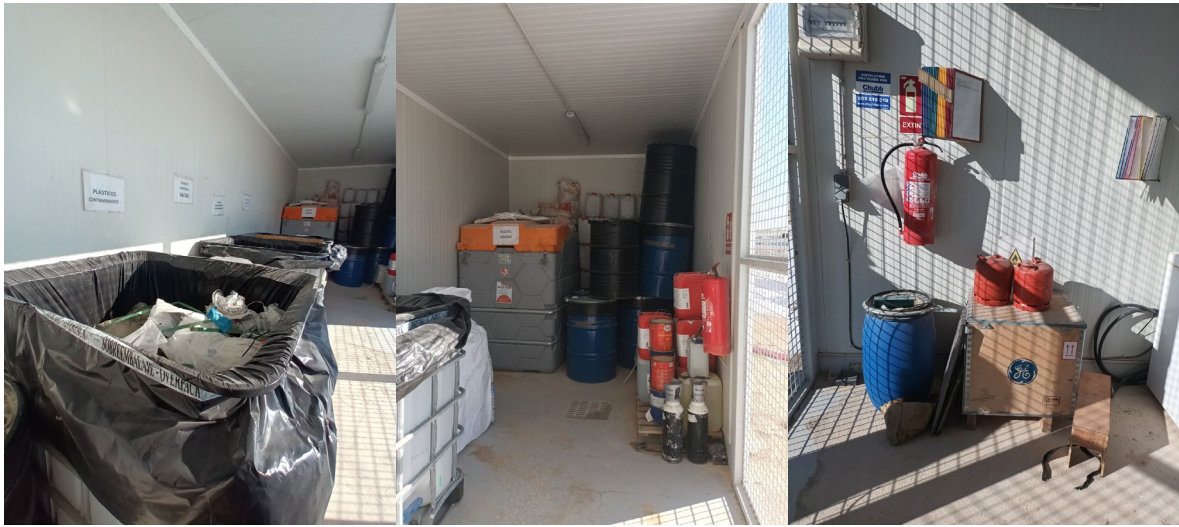
Fig. 1

Se ha revisado estado del punto limpio de la SET Las Majas II.

Las fotos anteriores previo a la retirada de residuos, con el punto limpio correctamente señalado y ordenado

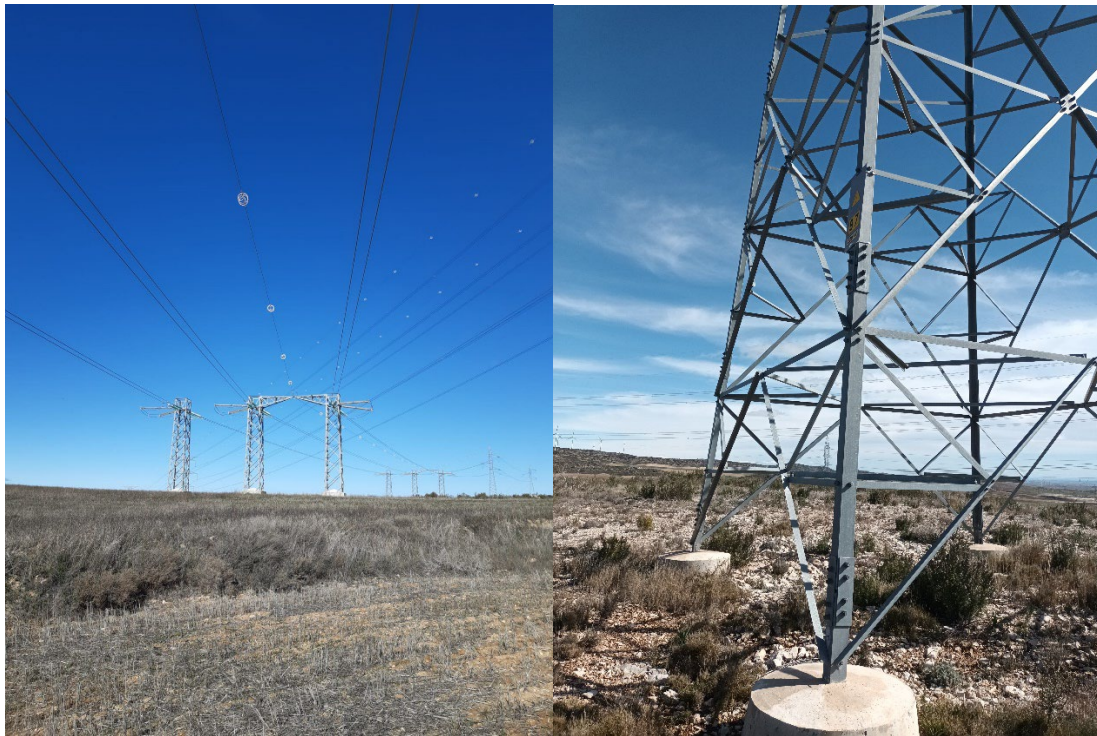
LÍNEA	TRAMO ENTRE APOYOS	BALIZAS SALVAPÁJAROS	MATERIALES AISLANTES
TRAMO FUERA ZEPA	0 – 39 / 96- 131	CORRECTO	CORRECTO
TRAMO ZEPA	40 - 95	CORRECTO	CORRECTO

Fig 1 y 2. Imágenes balizas salvapájaros en el recorrido de la LAAT y chapa identificativa del apoyo

- Con objeto de cumplir con el condicionado relativo al mantenimiento de las balizas salvapájaros y los materiales aislantes en perfecto estado durante el periodo de explotación de la línea, se ha realizado el control de dichos puntos durante la realización del seguimiento de mortandad y tasas de vuelo de la línea.
- Se comprobó el estado de las balizas salvapájaros en el tramo de la zona ZEPA y el resto de la línea, dichas balizas se encontraban cumpliendo la distancia indicada en la DIA y estaban en buen estado.

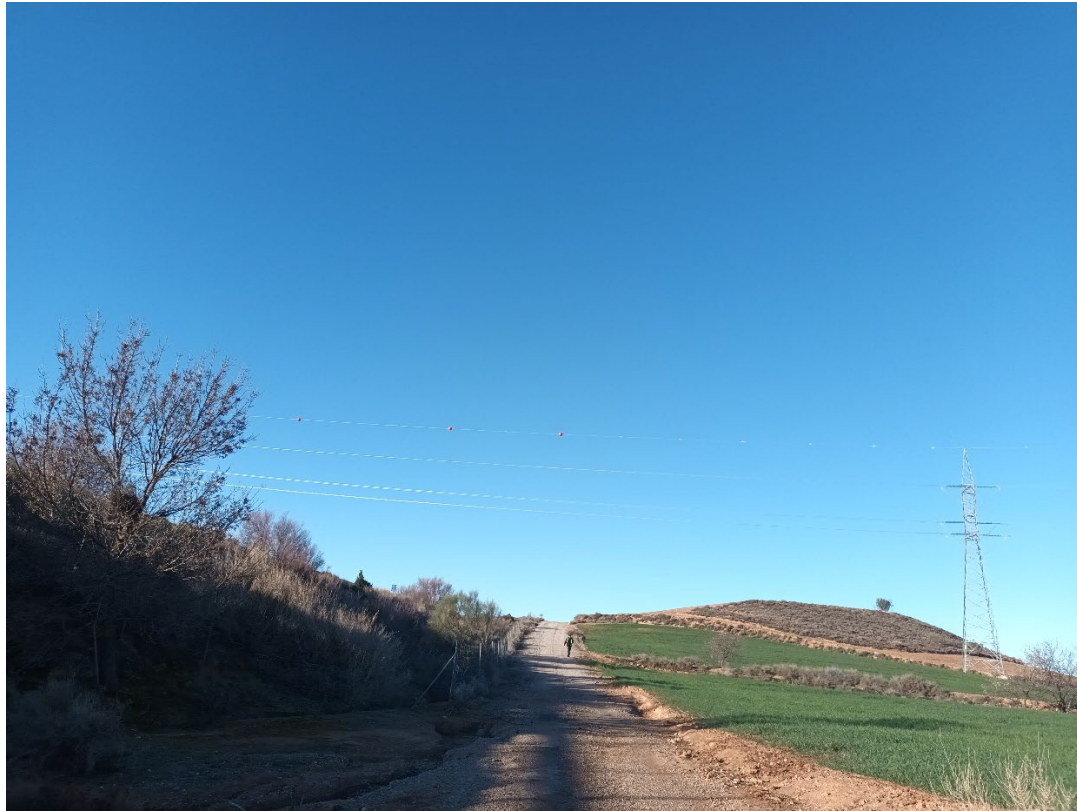
Fig 2. Balizas señalizadoras tramo carretera con balizas salvapájaros (bolos rojos y espirales blancas respectivamente)

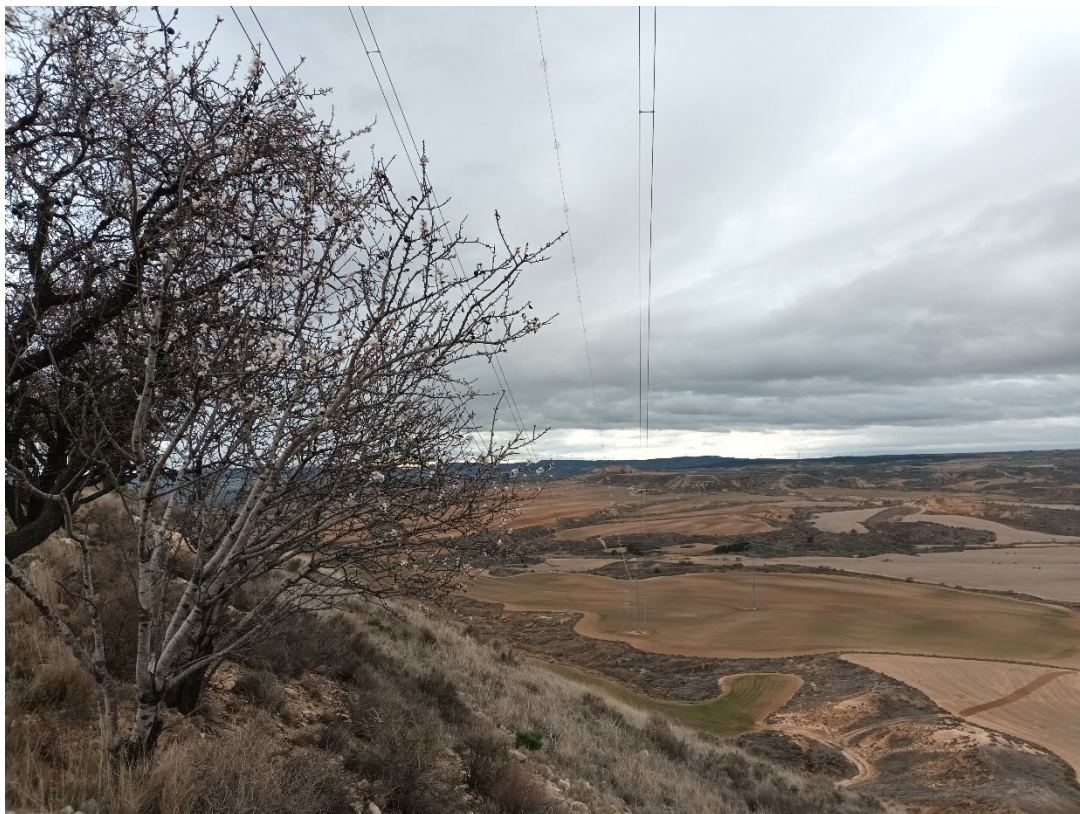
Fig 1 .Vano 40

LÍNEA	TRAMO ENTRE APOYOS	BALIZAS SALVAPÁJAROS	MATERIALES AISLANTES
TRAMO FUERA ZEPA	0 – 39 / 96- 131	CORRECTO	CORRECTO
TRAMO ZEPA	40 - 95	CORRECTO	CORRECTO

- Con objeto de cumplir con el condicionado relativo al mantenimiento de las balizas salvapájaros y los materiales aislantes en perfecto estado durante el periodo de explotación de la línea, se ha realizado el control de dichos puntos durante la realización del seguimiento de mortandad y tasas de vuelo de la línea.
- Se comprobó el estado de las balizas salvapájaros en el tramo de la zona ZEPA y el resto de la línea, dichas balizas se encontraban cumpliendo la distancia indicada en la DIA y estaban en buen estado.

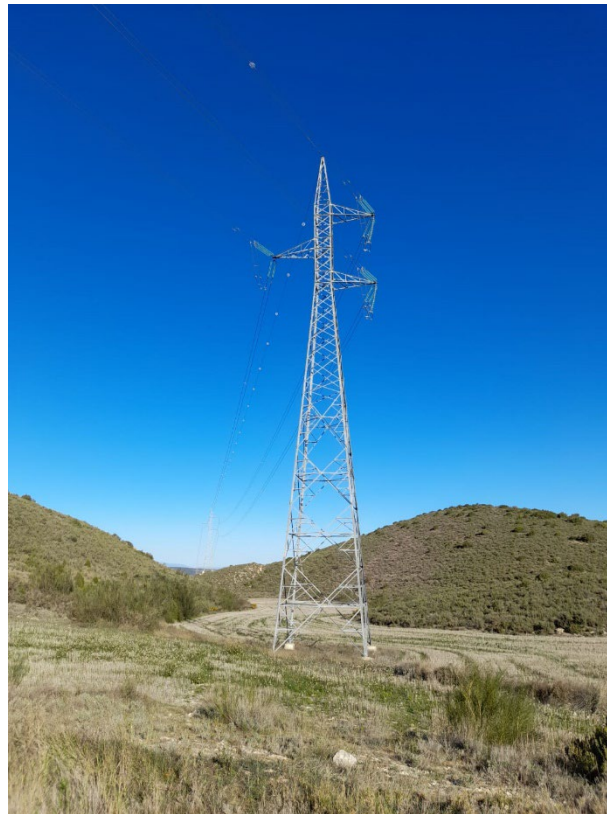
Fig 1 .Vano 86

LÍNEA	TRAMO ENTRE APOYOS	BALIZAS SALVAPÁJAROS	MATERIALES AISLANTES
TRAMO FUERA ZEPA	0 – 39 / 96- 131	CORRECTO	CORRECTO
TRAMO ZEPA	40 - 95	CORRECTO	CORRECTO

- Con objeto de cumplir con el condicionado relativo al mantenimiento de las balizas salvapájaros y los materiales aislantes en perfecto estado durante el periodo de explotación de la línea, se ha realizado el control de dichos puntos durante la realización del seguimiento de mortandad y tasas de vuelo de la línea.
- Se comprobó el estado de las balizas salvapájaros en el tramo de la zona ZEPA y el resto de la línea, dichas balizas se encontraban cumpliendo la distancia indicada en la DIA y estaban en buen estado.
