# EMOCIÓN SOLAR, S.L

## SEGUIMIENTO AMBIENTAL EN FASE DE EXPLOTACION INFORME 7

### “PLANTA FOTOVOLTAICA EMOCIÓN SOLAR Y SUS INSTALACIONES DE EVACUACIÓN” ESCATRÓN (ZARAGOZA)

Nombre de la instalación	FV EMOCIÓN SOLAR
Provincia	Zaragoza
Nombre del titular	EMOCIÓN SOLAR, S.L.
CIF del titular	B-87811923
Nombre de la empresa de vigilancia	Luz de Gestión y Medio Ambiente
Tipo de EIA	Ordinaria
Informe en FASE de	Explotación
Periodicidad del informe según DIA	Cuatrimestral
Año de seguimiento nº	Año 3
Nº de informe y año de seguimiento	Informe nº 1 del año 3
Periodo que recoge el informe	Marzo - junio 2022

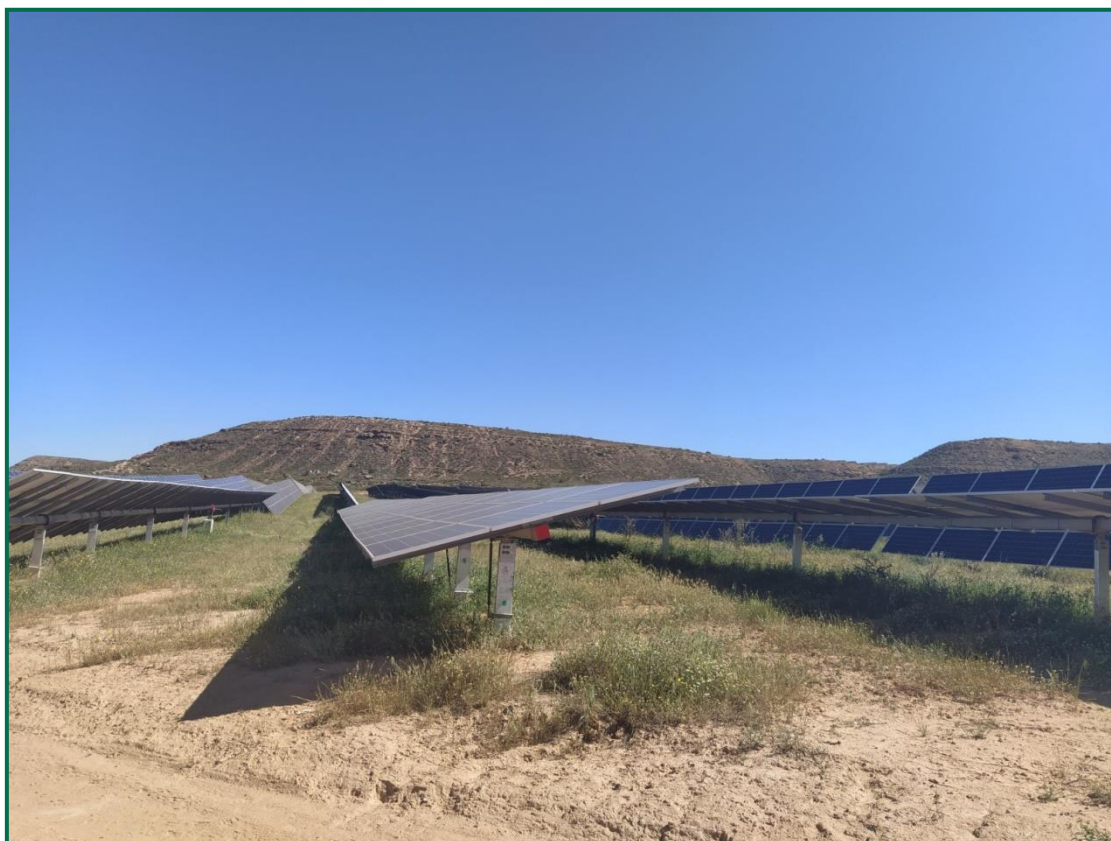
En el periodo que abarca este informe no se han realizado podas mecánicas, se ha introducido ganado ovino en todas las plantas solares con objeto de recortar esta vegetación, a la vez que aportan nutrientes al suelo. No se han utilizado herbicidas.

Fotografía 1. Vegetación entre placas actualmente.

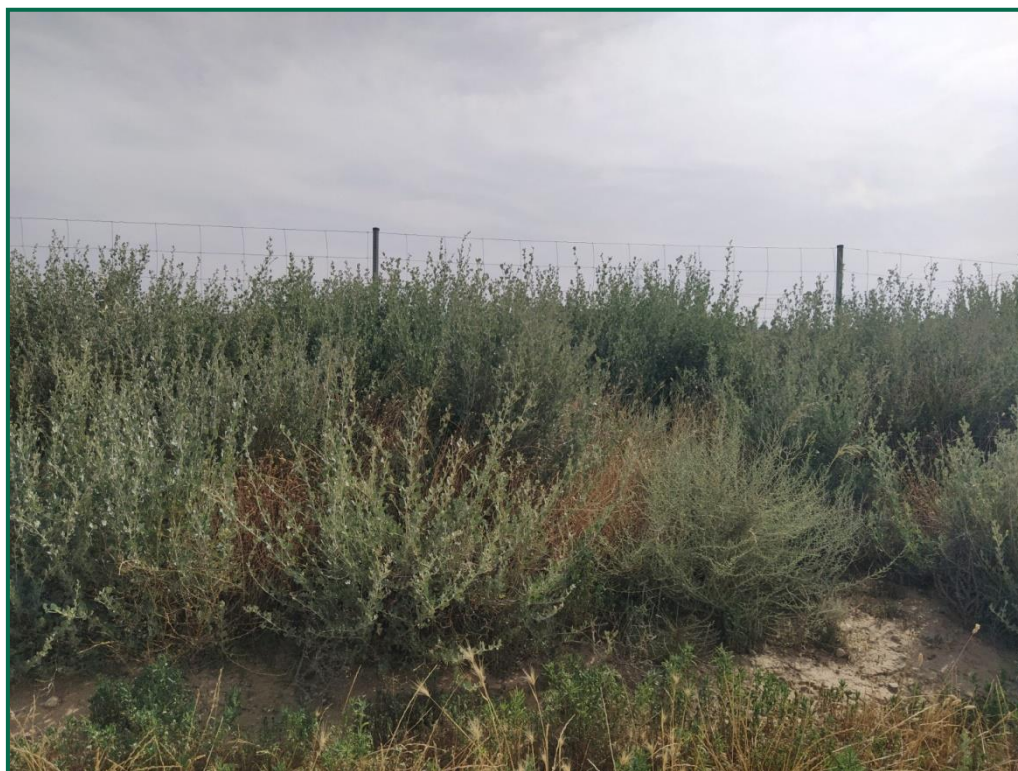
Se ha realizado un seguimiento de la evolución de las revegetaciones realizadas durante los meses de invierno de 2020. Estas plantas se desarrollan, aunque se ha observado la desaparición de algunos ejemplares. Durante la primavera se produce un desarrollo de la vegetación espontánea de la zona, que en ocasiones compite con la vegetación plantada. En todo caso esta proliferación vegetal contribuye a evitar la erosión. Se realizará un control de mareas con objeto de reponer esta vegetación donde sea necesario.

Fotografía 2. Vallado con vegetación en zona de hidrosiembras.

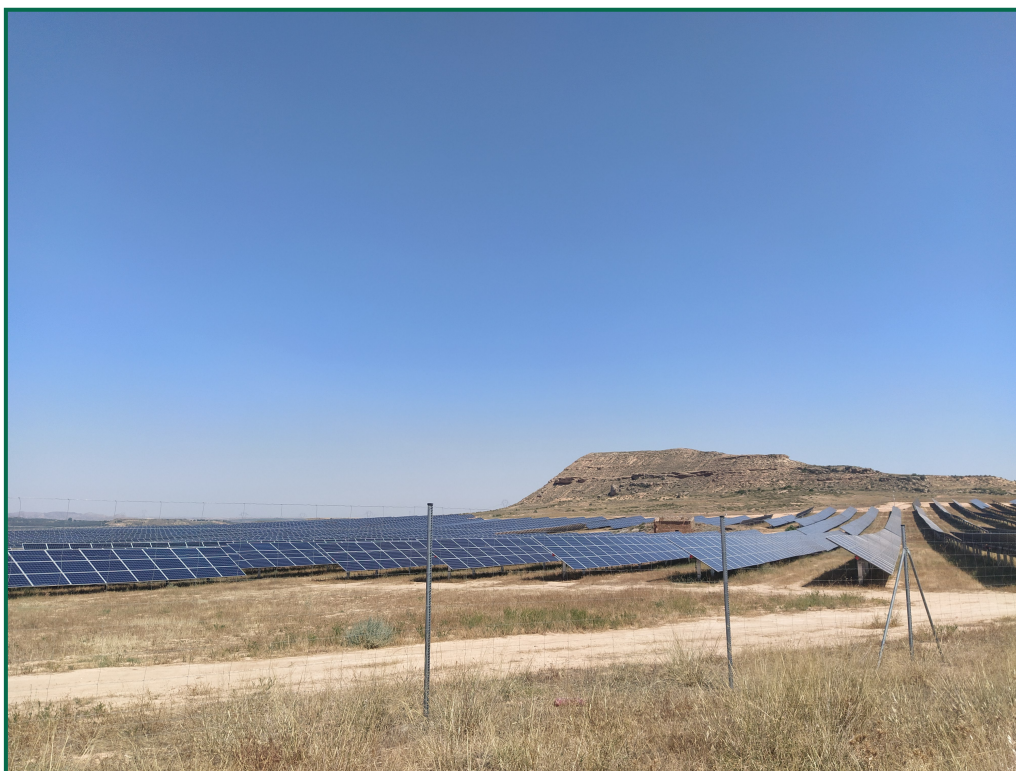
Respecto al vallado perimetral, se ha utilizado en todas las plantas malla cinéctica que permite el paso de fauna de pequeño tamaño. Este vallado mide 2 metros de altura total y está formado por una serie de alambres verticales y horizontales, con una separación entre los verticales de 30cm, y entre los horizontales de mínimo 15cm en la línea inferior. Este vallado no presenta elementos cortantes ni punzantes.

Fotografía 3. Vallado perimetral.

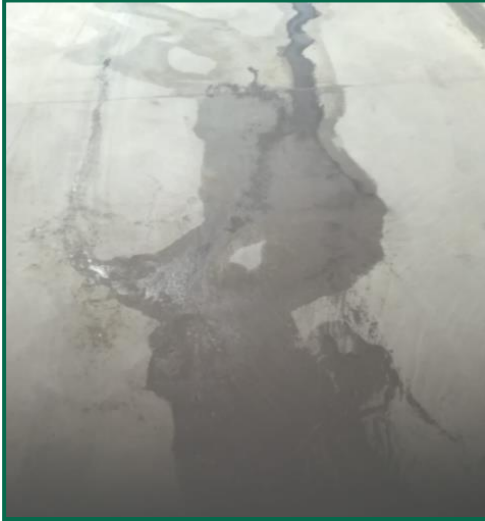
El día 1 de marzo de 2022 se produjo un incidente que consistió en el vertido de fluido hidráulico de transformador en la Subestación SET Sur, que forma parte de las instalaciones comunes de las 8 PFVs de la zona Escatrón. Se produjo una pérdida de este fluido por un fallo en la junta, depositándose sobre el hormigón, sin afectar a suelo de tierra, se aplicó sepiolita para absorber el fluido, así como limpiador de hormigón. Una vez absorbida la sustancia la sepiolita se almacenó como residuo peligroso hasta su retirada por gestor autorizado, que se llevó a cabo el día 13 de mayo de 2022. Se adjuntan como anexo tanto el informe de incidencia como el albarán de retirada.

Fotografía 6. Vertido aceite

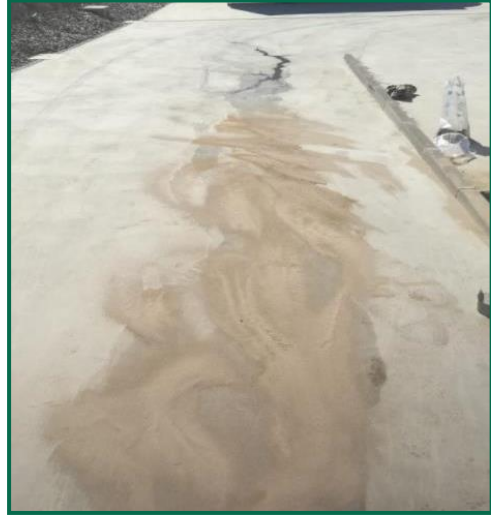
Fotografía 7. Aplicación sepiolita

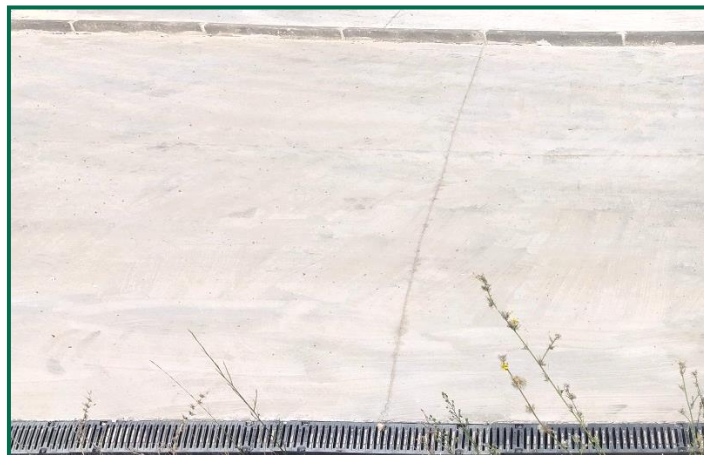
Fotografía 8. Estado actual

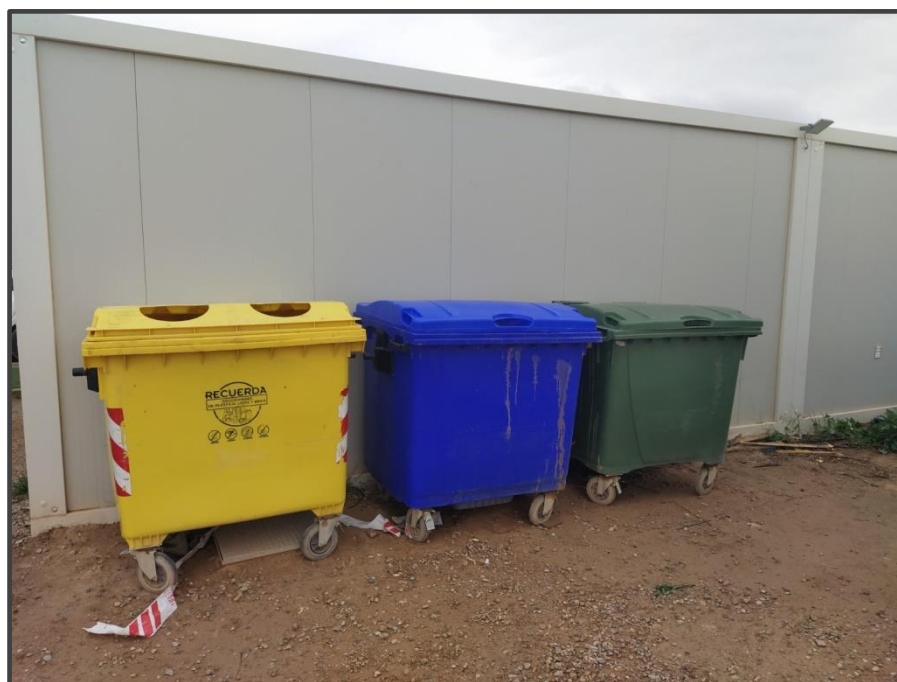
Se han habilitado puntos de acopio selectivo para su uso durante la explotación con contenedores específicos para la separación de residuos, en el edificio de control se encuentran contenedores de inertes, y en el edificio de Aragón Solar, ubicado junto a Ignis, se recogen residuos peligrosos y placas deterioradas.

Fotografía 9. Contenedores de residuos.

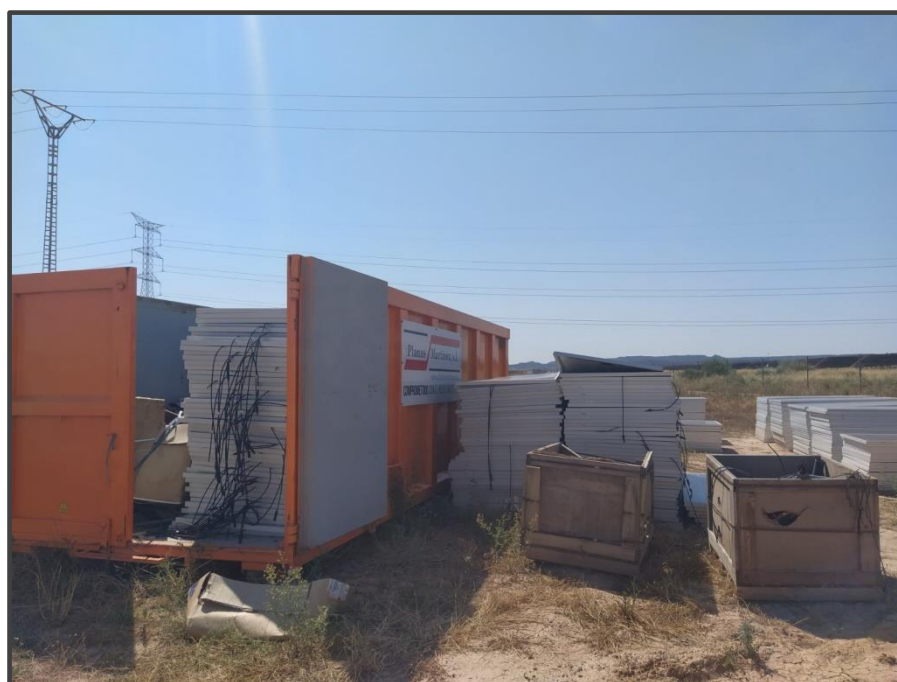
Fotografía 10. Zona de acopio de placas solares deterioradas.

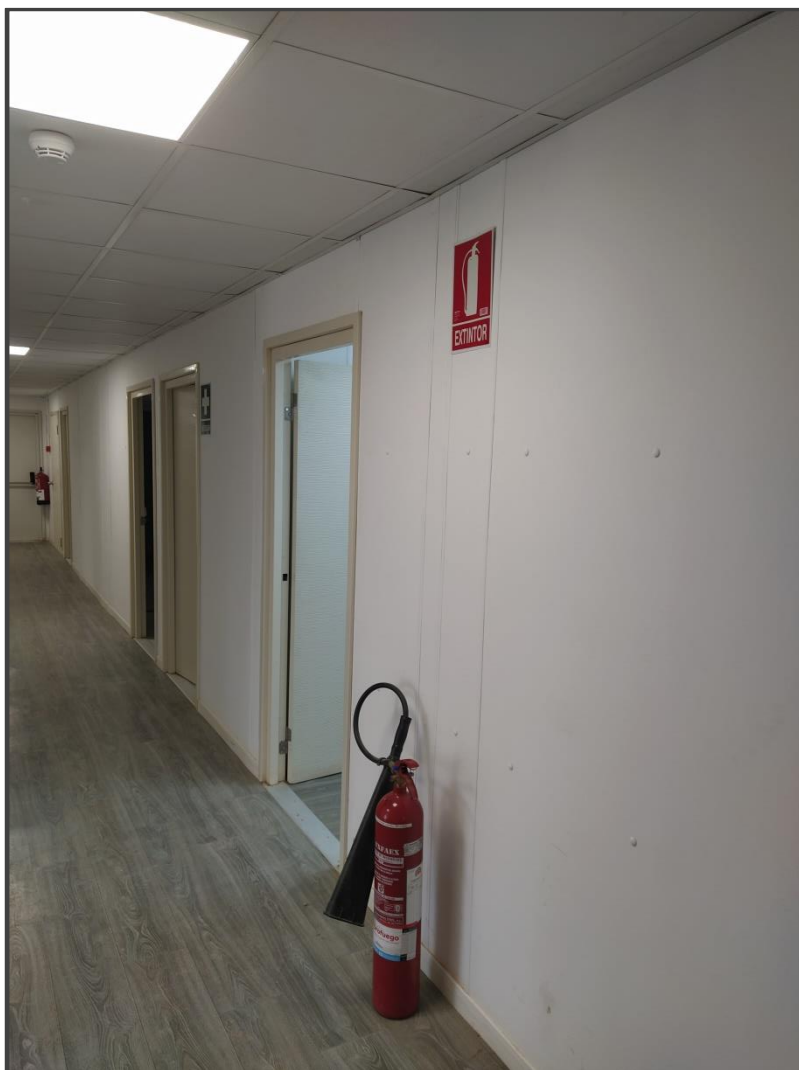
En las visitas se ha comprobado la disposición de equipos extintores de incendios en las instalaciones. Los extintores se encuentran ubicados en los edificios y en la Subestación.

Fotografía 11. Extintores en edificio de control.
