SEGUIMIENTO AMBIENTAL EN FASE DE EXPLOTACION INFORME 9

“PLANTA FOTOVOLTAICA ENVITERO SOLAR Y SUS INSTALACIONES DE EVACUACIÓN” ESCATRÓN (ZARAGOZA)

Nombre de la instalación	FV ENVITERO SOLAR
Provincia	Zaragoza
Nombre del titular	ENVITERO SOLAR, S.L.
CIF del titular	G-87812004
Nombre de la empresa de vigilancia	Luz de Gestión y Medio Ambiente
Tipo de EIA	Ordinaria
Informe en FASE de	Explotación
Periodicidad del informe según DIA	Cuatrimstral
Año de seguimiento nº	Año 3
Nº de informe y año de seguimiento	Informe nº 3 del año 3
Periodo que recoge el informe	Noviembre 2022 - Febrero 2023

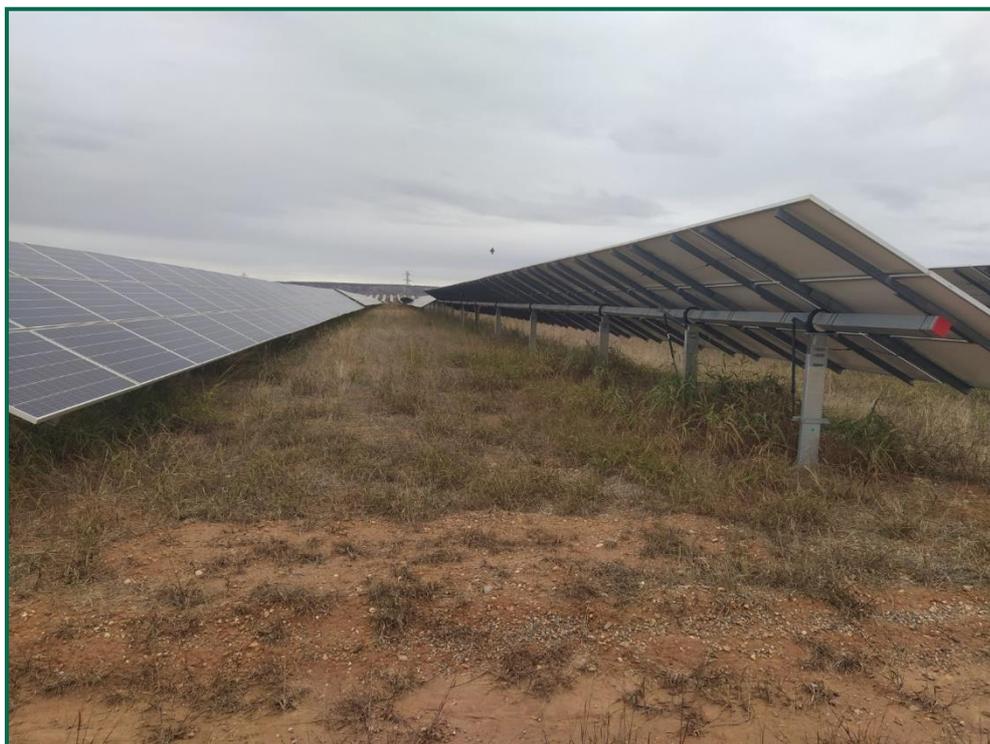
En el periodo que abarca este informe se ha introducido ganado ovino en todas las plantas solares con objeto de recortar esta vegetación, a la vez que aportan nutrientes al suelo. No se han utilizado herbicidas.

Fotografía 1. Vegetación entre placas actualmente.

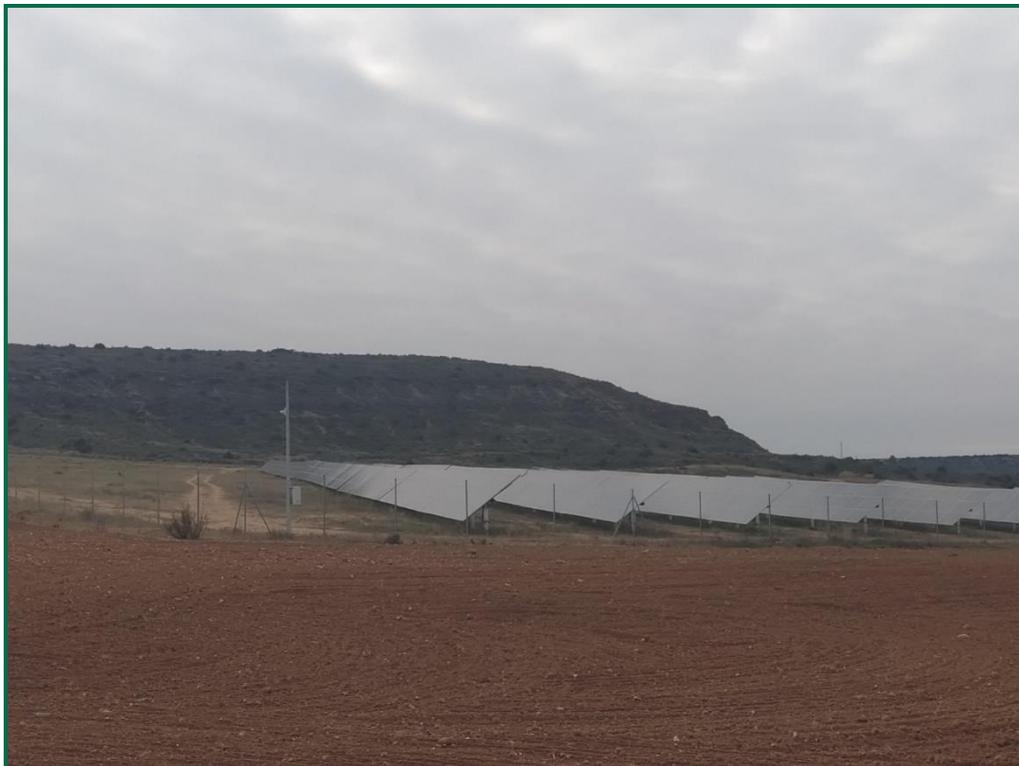
Respecto al vallado perimetral, se ha utilizado en todas las plantas malla cinéctica que permite el paso de fauna de pequeño tamaño. Este vallado mide 2 metros de altura total y está formado por

una serie de alambres verticales y horizontales, con una separación entre los verticales de 30cm, y entre los horizontales de mínimo 15cm en la línea inferior. Este vallado no presenta elementos cortantes ni punzantes.

Fotografía 2. Vallado perimetral.

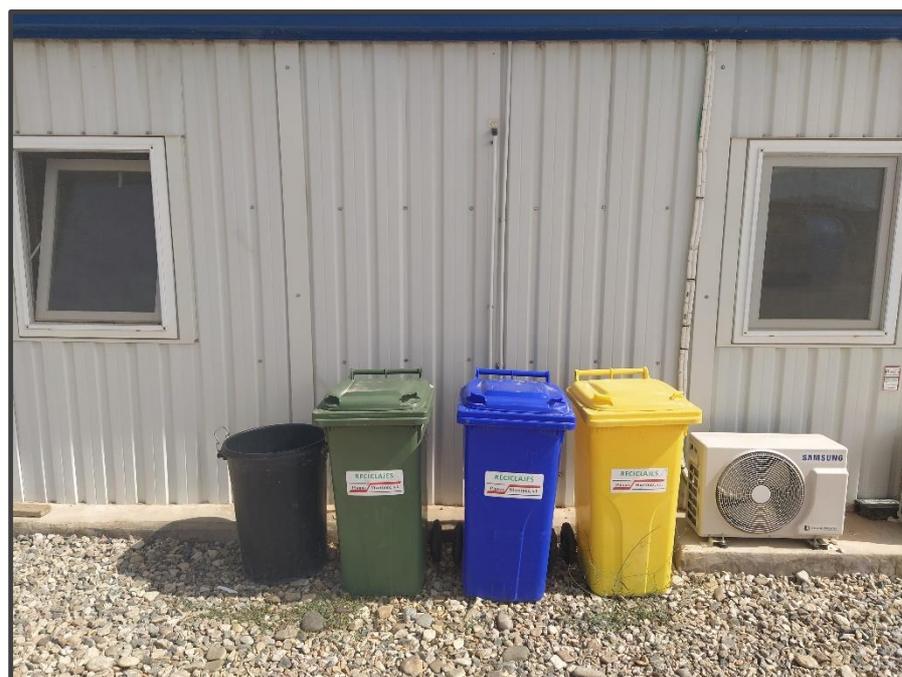
Se han habilitado puntos de acopio selectivo para su uso durante la explotación con contenedores específicos para la separación de residuos, en el edificio de control se encuentran contenedores de inertes, y en el edificio de Aragón Solar, ubicado junto a Ignis, se recogen residuos peligrosos y placas deterioradas.

Fotografía 3. Contenedores de residuos.

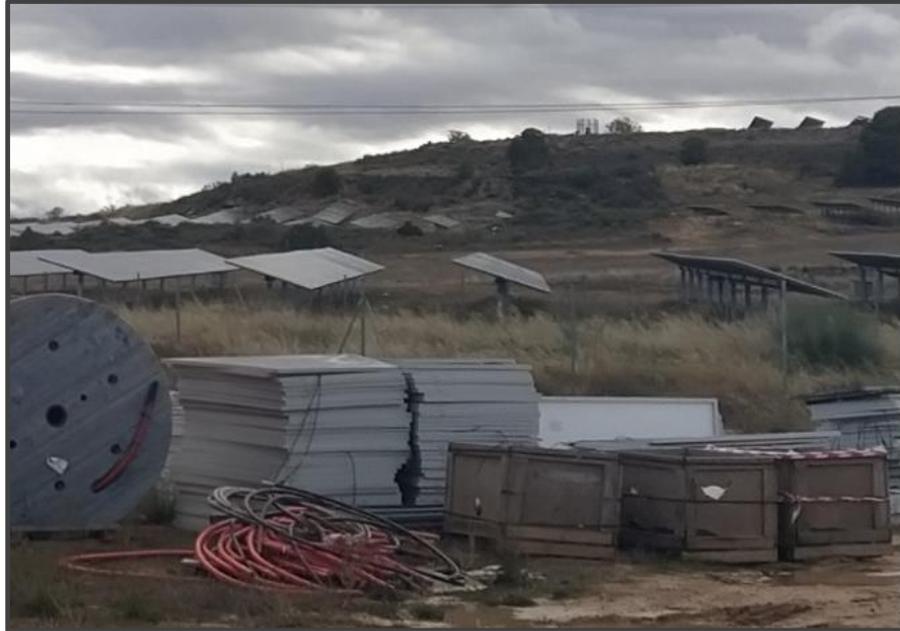
Fotografía 4. Zona de acopio de placas solares deterioradas.

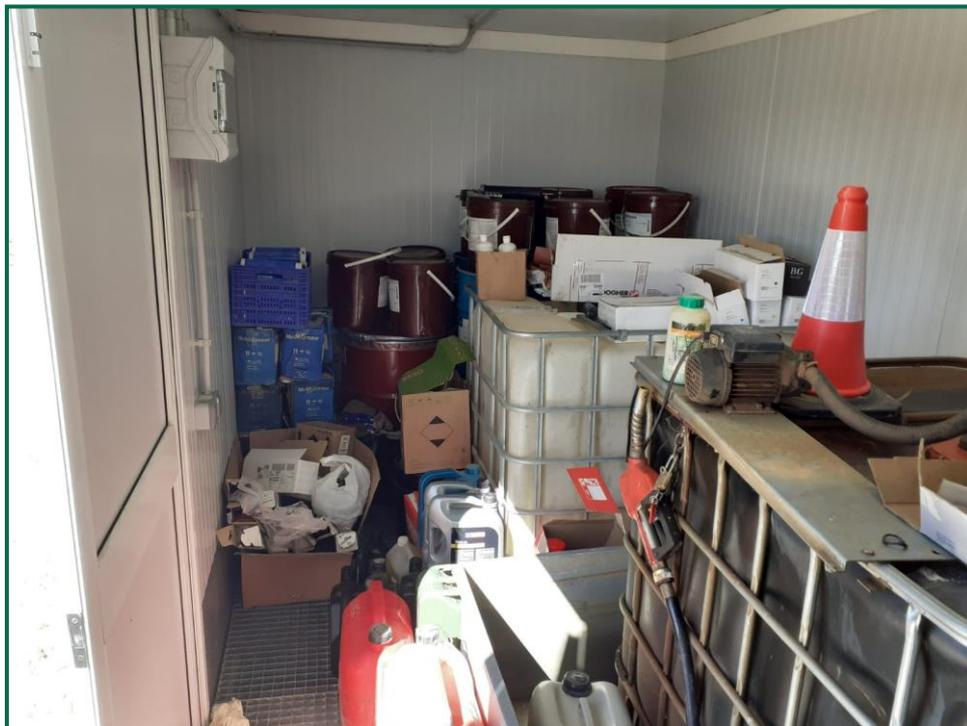
Los residuos peligrosos consisten en su mayoría en trapos y envases contaminados por restos de aceites y productos químicos utilizados durante el mantenimiento, estos residuos se acopian en puntos habilitados.

Fotografía 5. Bidones para residuos peligrosos.
