## SEGUIMIENTO AMBIENTAL EN FASE DE EXPLOTACION INFORME 7

### “PLANTA FOTOVOLTAICA ESCARNES SOLAR Y SUS INSTALACIONES DE EVACUACIÓN” ESCATRÓN (ZARAGOZA)

Informe cuatrimestral 7

(MARZO – JUNIO 2022)

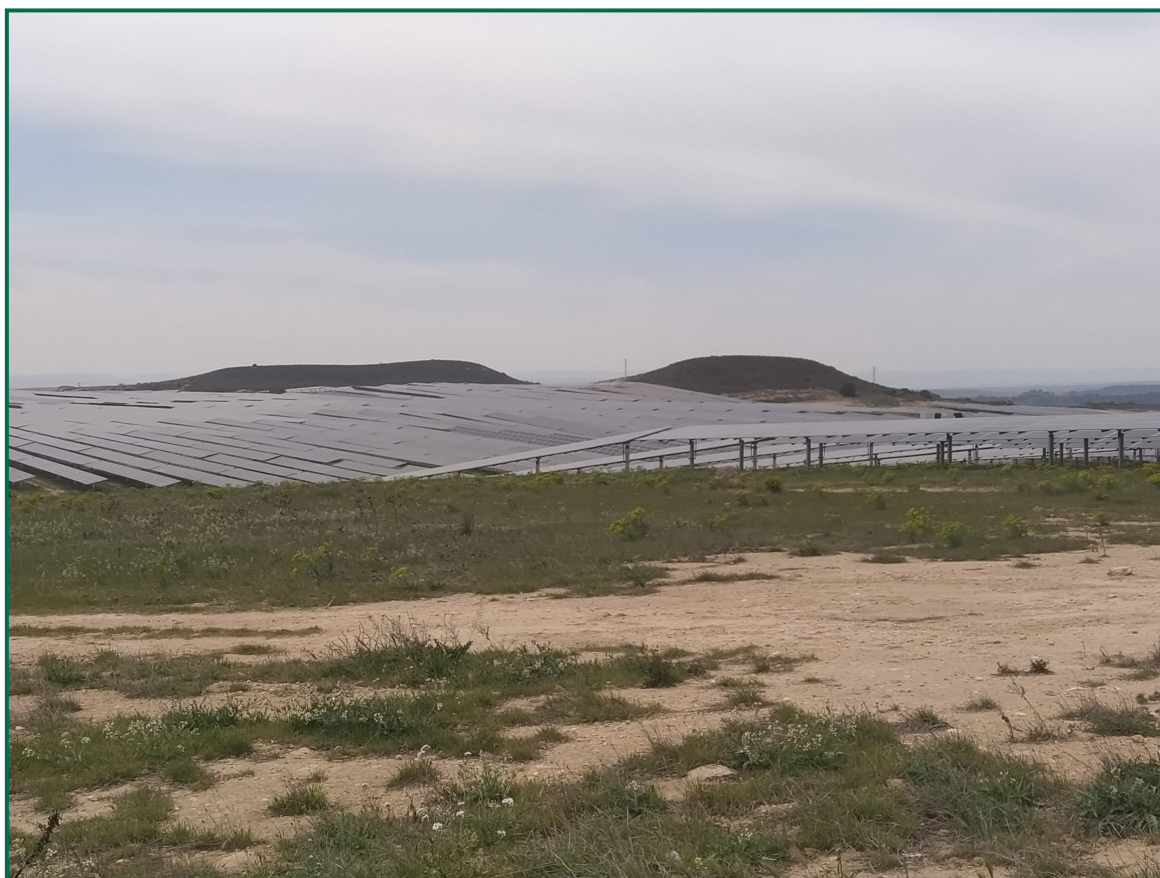
En el periodo que abarca este informe no se han realizado podas mecánicas, se ha introducido ganado ovino en todas las plantas solares con objeto de recortar esta vegetación, a la vez que aportan nutrientes al suelo. No se han utilizado herbicidas.

**Fotografía 1.** Vegetación entre placas actualmente.

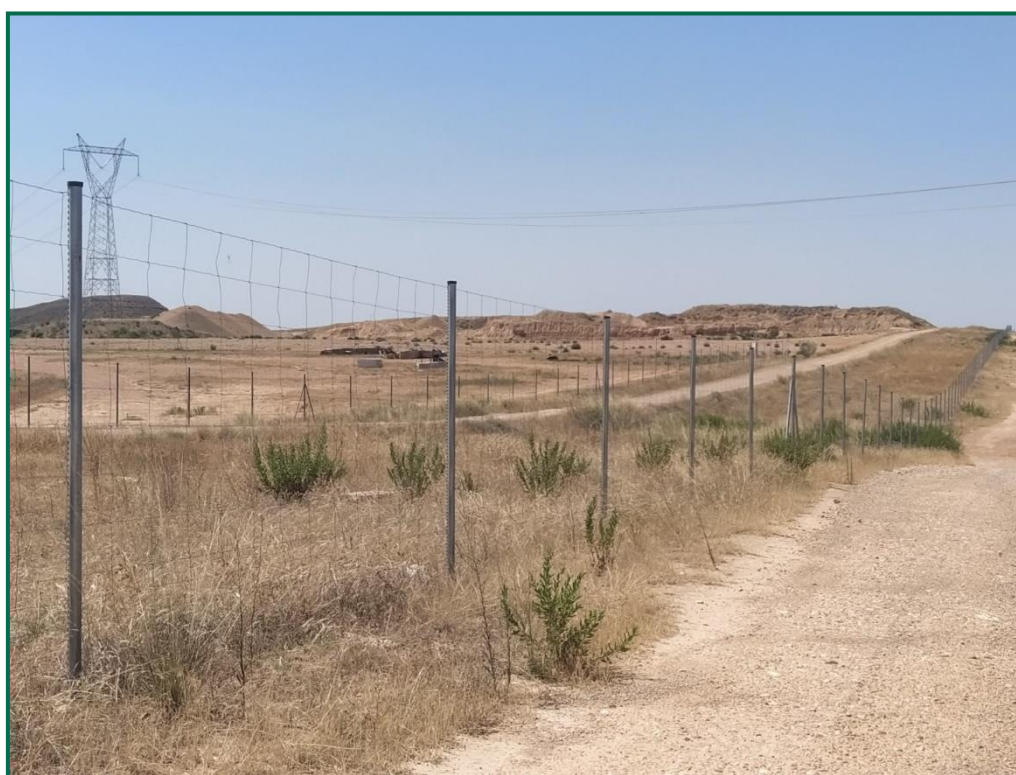
Se ha realizado un seguimiento de la evolución de las revegetaciones realizadas durante los meses de invierno de 2020. Estas plantas se desarrollan, aunque se ha observado la desaparición de algunos ejemplares. Durante la primavera se produce un desarrollo de la vegetación espontánea de la zona, que en ocasiones compite con la vegetación plantada. En todo caso esta proliferación vegetal contribuye a evitar la erosión. Se realizará un control de marras con objeto de reponer esta vegetación donde sea necesario.

Fotografía 2. Zona revegetada

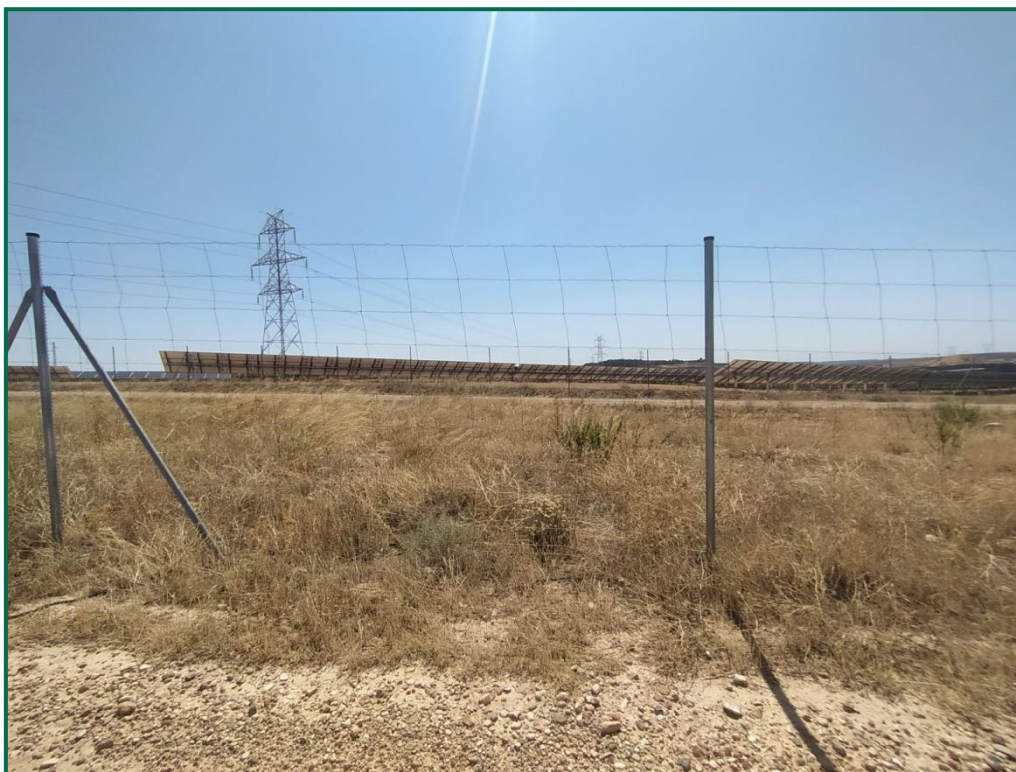
Respecto al vallado perimetral, se ha utilizado en todas las plantas malla cinegética que permite el paso de fauna de pequeño tamaño. Este vallado mide 2 metros de altura total y está formado por una serie de alambres verticales y horizontales, con una separación entre los verticales de 30cm, y

entre los horizontales de mínimo 15cm en la línea inferior. Este vallado no presenta elementos cortantes ni punzantes.

Fotografía 3. Vallado perimetral.

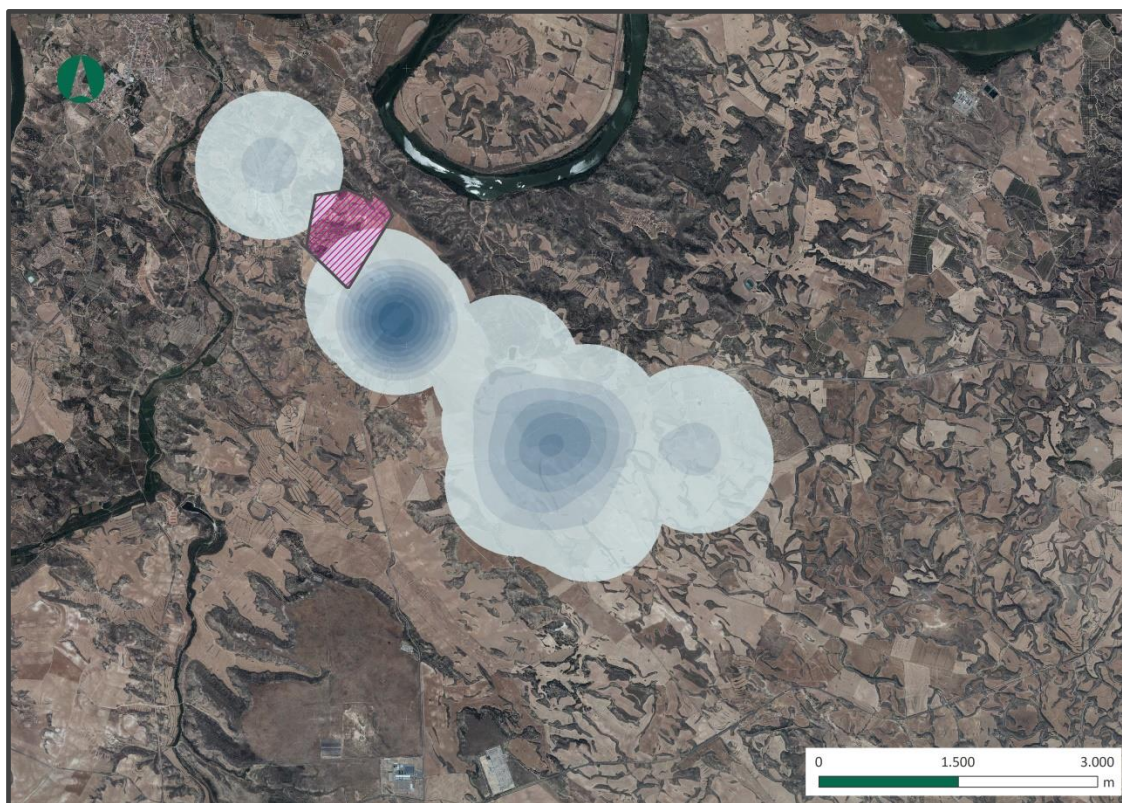
Figura 1. Uso del espacio por rapaces y aves de mayor envergadura.

En esta época se han observado rapaces, la más abundante es el milano negro que se suele observar cazando en zonas próximas a la carretera A-221, sobre los campos de olivos, en los pequeños cerros y sobre las propias zonas de placas. También busardos ratoneros y cernícalos vulgares son frecuentes, en menor medida se observan aguiluchos laguneros y buitres leonados. Respecto a aves de pequeño tamaño, sobre las propias placas fotovoltaicas se observan gran cantidad de fringílicos, en especial jilgueros, junto con pardillos en la mayoría de los casos y verdecillos, también se observan con asiduidad lavanderas blancas, escribanos trigueros, estorninos y gorriones, alcaudones, varias especies de sílvidos en las zonas de matorral, y ocasionalmente collalba negra y roquero solitario.

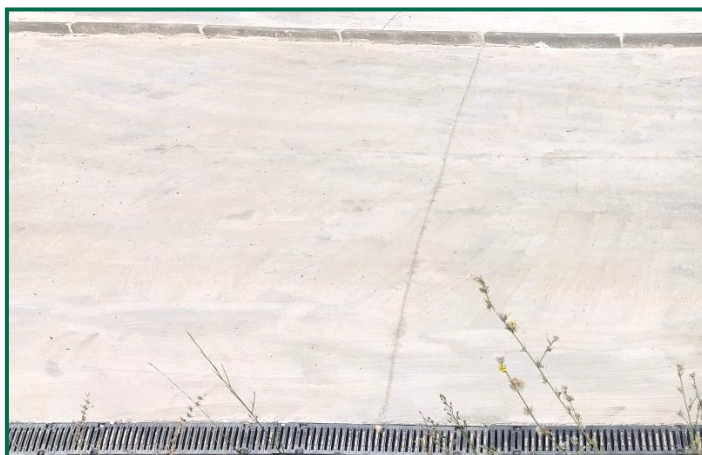
Fotografía 8. Estado actual
