ESCATRÓN SOLAR DOS, S.L

SEGUIMIENTO AMBIENTAL EN FASE DE EXPLOTACION INFORME 7

“PLANTA FOTOVOLTAICA ESCATRÓN SOLAR DOS Y SUS INSTALACIONES DE EVACUACIÓN”

Nombre de la instalación	FV ESCATRÓN SOLAR DOS
Provincia	Zaragoza
Nombre del titular	ESCATRÓN SOLAR DOS, S.L.
CIF del titular	B-87811956
Nombre de la empresa de vigilancia	Luz de Gestión y Medio Ambiente
Tipo de EIA	Ordinaria
Informe en FASE de	Explotación
Periodicidad del informe según DIA	Cuatrimestral
Año de seguimiento nº	Año 3
Nº de informe y año de seguimiento	Informe nº 1 del año 3
Periodo que recoge el informe	Marzo - junio 2022

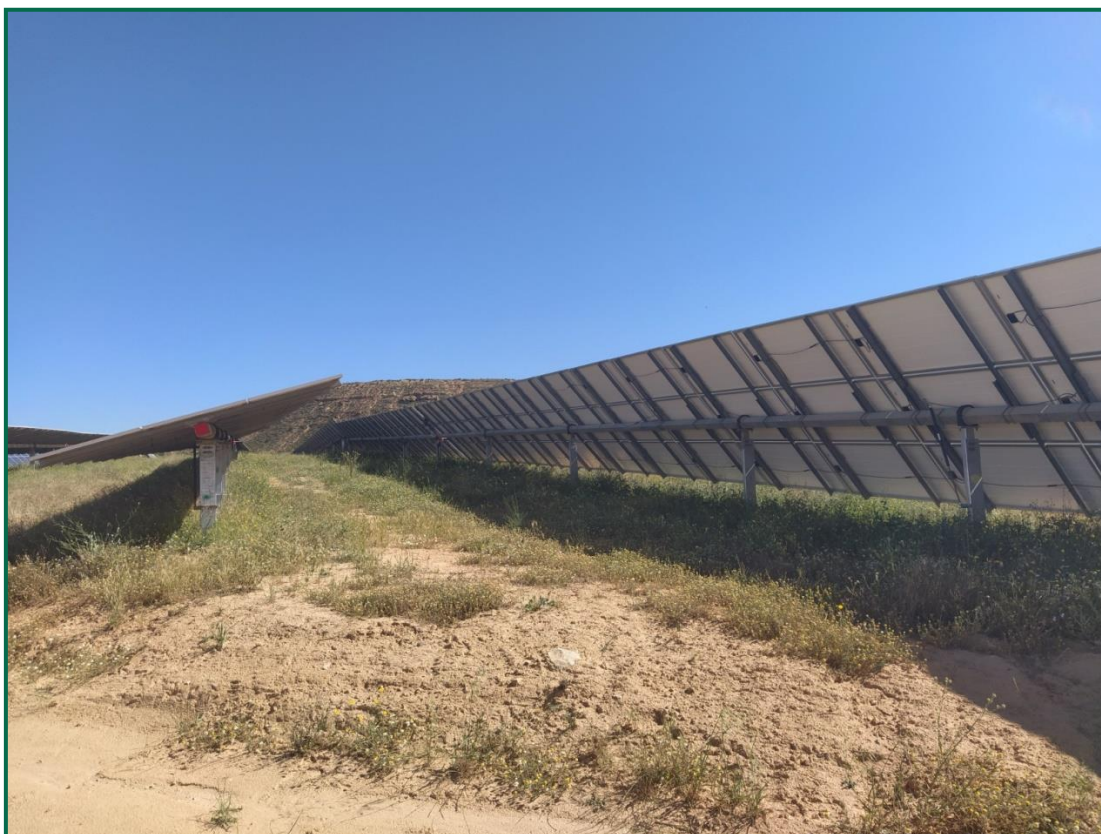
En el periodo que abarca este informe no se han realizado podas mecánicas, se ha introducido ganado ovino en todas las plantas solares con objeto de recortar esta vegetación, a la vez que aportan nutrientes al suelo. No se han utilizado herbicidas.

Fotografía 1. Vegetación entre placas actualmente.

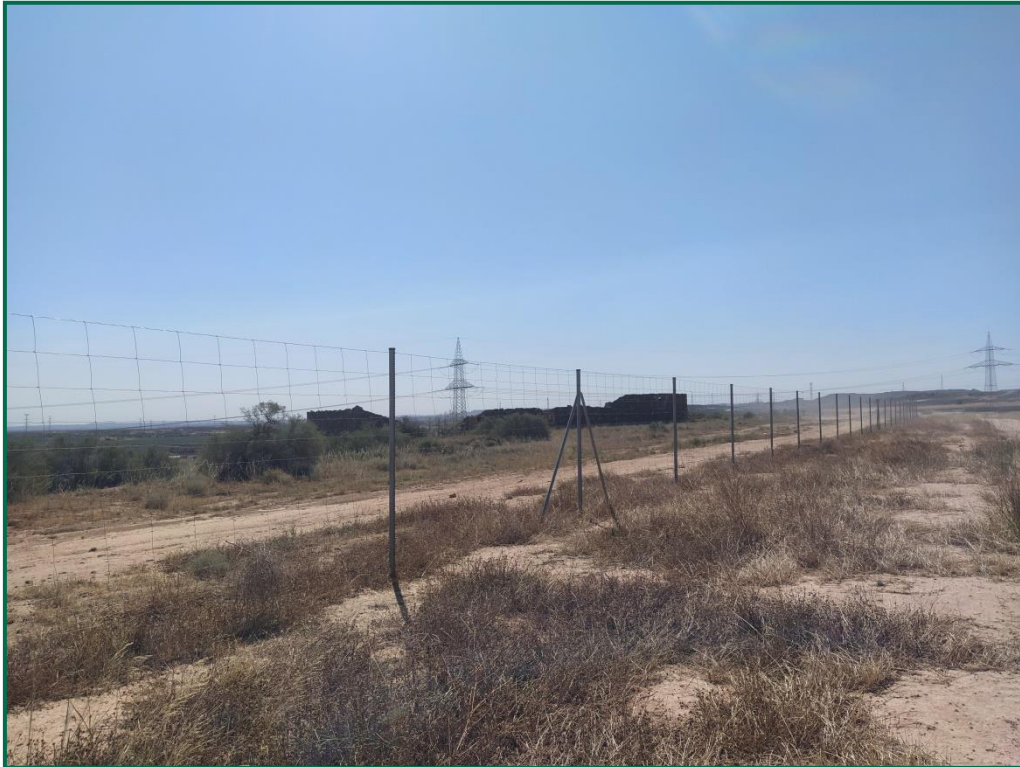
Se ha realizado un seguimiento de la evolución de las revegetaciones realizadas durante los meses de invierno de 2020. Estas plantas se desarrollan, aunque se ha observado la desaparición de algunos ejemplares. Durante la primavera se produce un desarrollo de la vegetación espontánea de la zona, que en ocasiones compite con la vegetación plantada. En todo caso esta proliferación vegetal contribuye a evitar la erosión. Se realizará un control de mareas con objeto de reponer esta vegetación donde sea necesario. En la zona paralela al vial de acceso, se realizó hidrosiembra, que no ha prosperado como se esperaba ya que la utilizan los como camino alternativo de acceso a parcelas agrícolas

Fotografía 2. Zona hidrosembrada junto a vial.

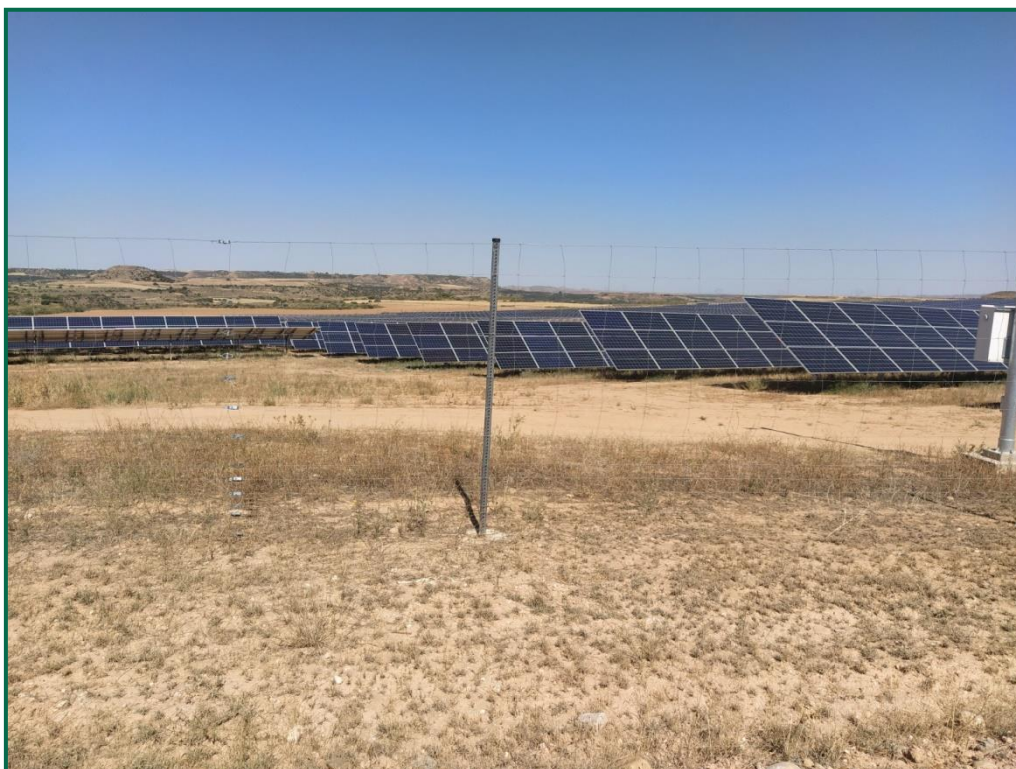
Respecto al vallado perimetral, se ha utilizado en todas las plantas malla cinagética que permite el paso de fauna de pequeño tamaño. Este vallado mide 2 metros de altura total y está formado por una serie de alambres verticales y horizontales, con una separación entre los verticales de 30cm, y entre los horizontales de mínimo 15cm en la línea inferior. Este vallado no presenta elementos cortantes ni punzantes.

Fotografía 3. Vallado perimetral.

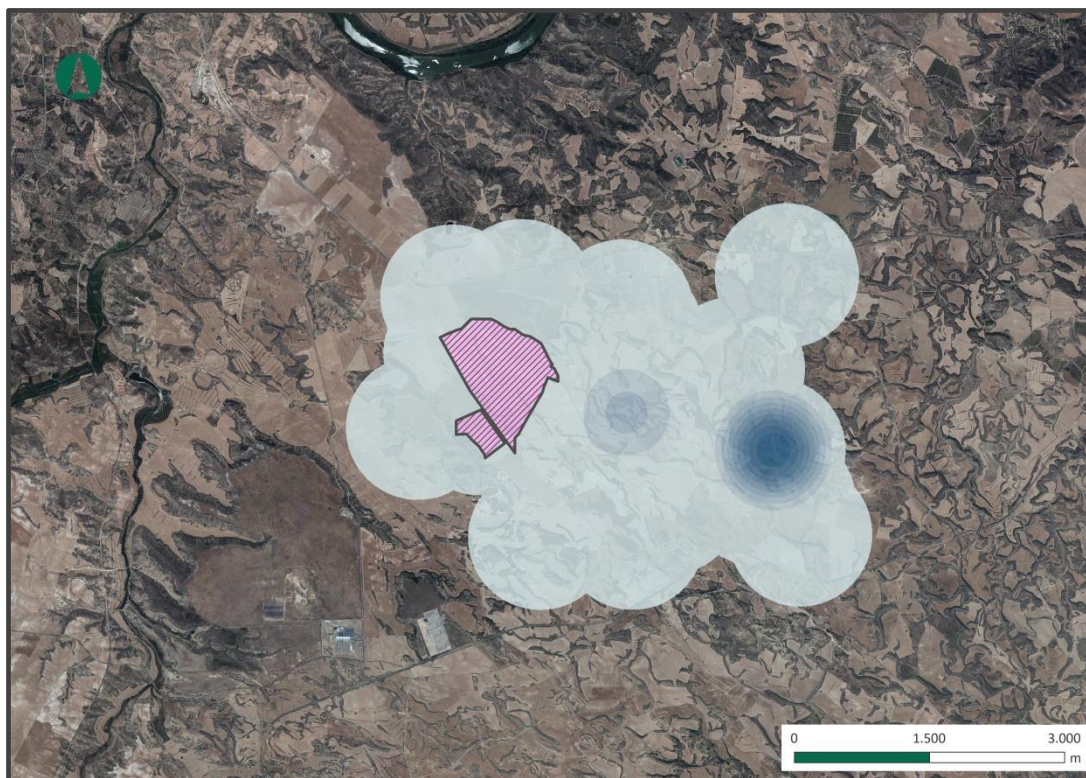
Figura 1. Uso del espacio por rapaces y aves de mayor envergadura.

En este época se han observado rapaces, la más abundante es el milano negro que se suele observar cazando en zonas próximas a la carretera A-221, sobre los campos de olivos, en los pequeños cerros y sobre las propias zonas de placas. También busardos ratoneros y cernícalos vulgares son frecuentes, en menor medida se observan aguiluchos laguneros y buitres leonados (*Gyps fulvus*). La zona en la figura con mayor concentración se debe al paso de unas 80 cigüeñas en una visita del mes de marzo, volando a bastante altura en dirección este.

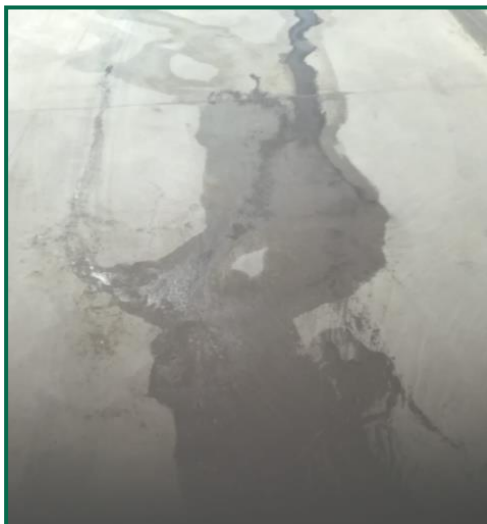
El día 1 de marzo de 2022 se produjo un incidente que consistió en el vertido de fluido hidráulico de transformador en la Subestación SET Sur, que forma parte de las instalaciones comunes de las 8 PFVs de la zona Escatrón. Se produjo una pérdida de este fluido por un fallo en la junta, depositándose sobre el hormigón, sin afectar a suelo de tierra, se aplicó sepiolita para absorber el fluido, así como limpiador de hormigón. Una vez absorbida la sustancia la sepiolita se almacenó como residuo peligroso hasta su retirada por gestor autorizado, que se llevó a cabo el día 13 de mayo de 2022. Se adjuntan como anexo tanto el informe de incidencia como el albarán de retirada.

Fotografía 6. Vertido aceite

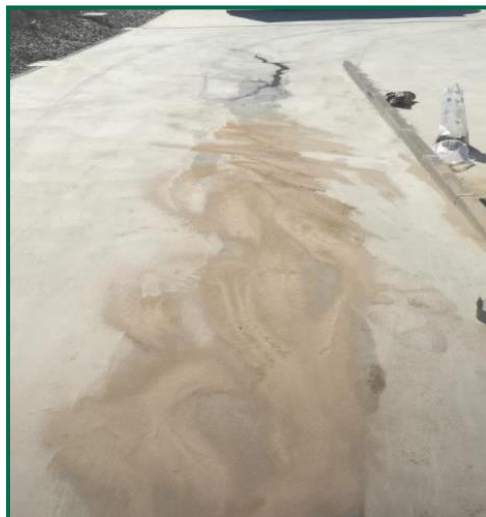
Fotografía 7. Aplicación sepiolita

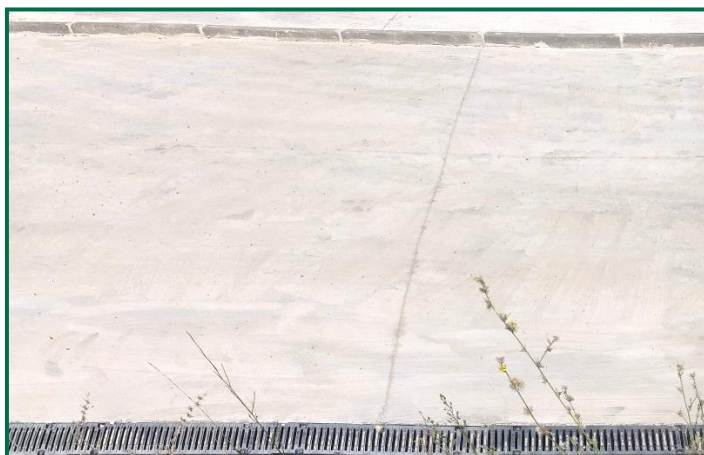
Fotografía 8. Estado actual

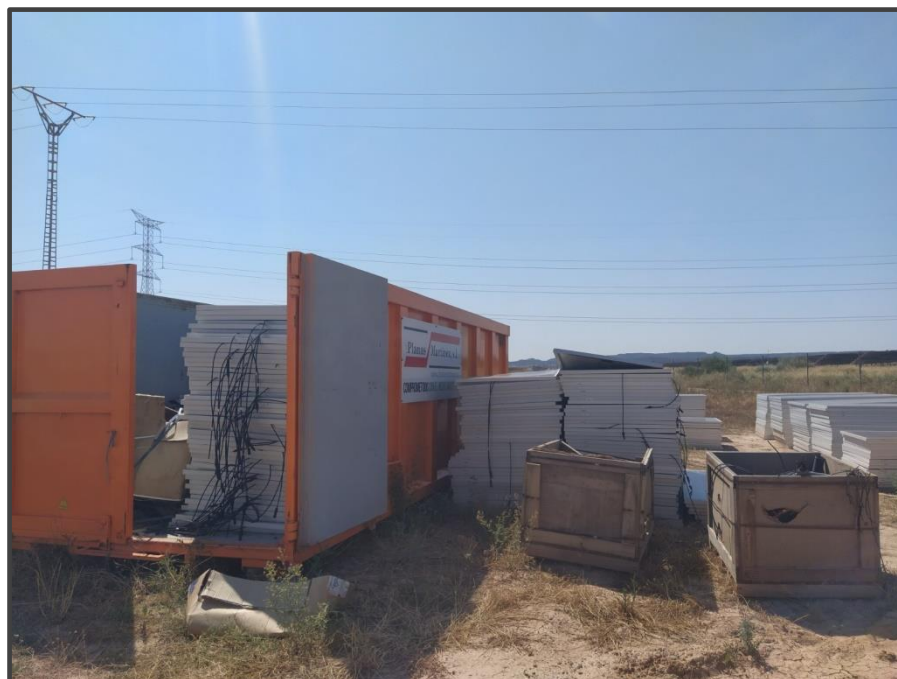
Se han habilitado puntos de acopio selectivo para su uso durante la explotación con contenedores específicos para la separación de residuos, en el edificio de control se encuentran contenedores de inertes, y en el edificio de Aragón Solar, ubicado junto a Ignis, se recogen residuos peligrosos y placas deterioradas.

Fotografía 10. Zona de acopio de placas solares deterioradas.

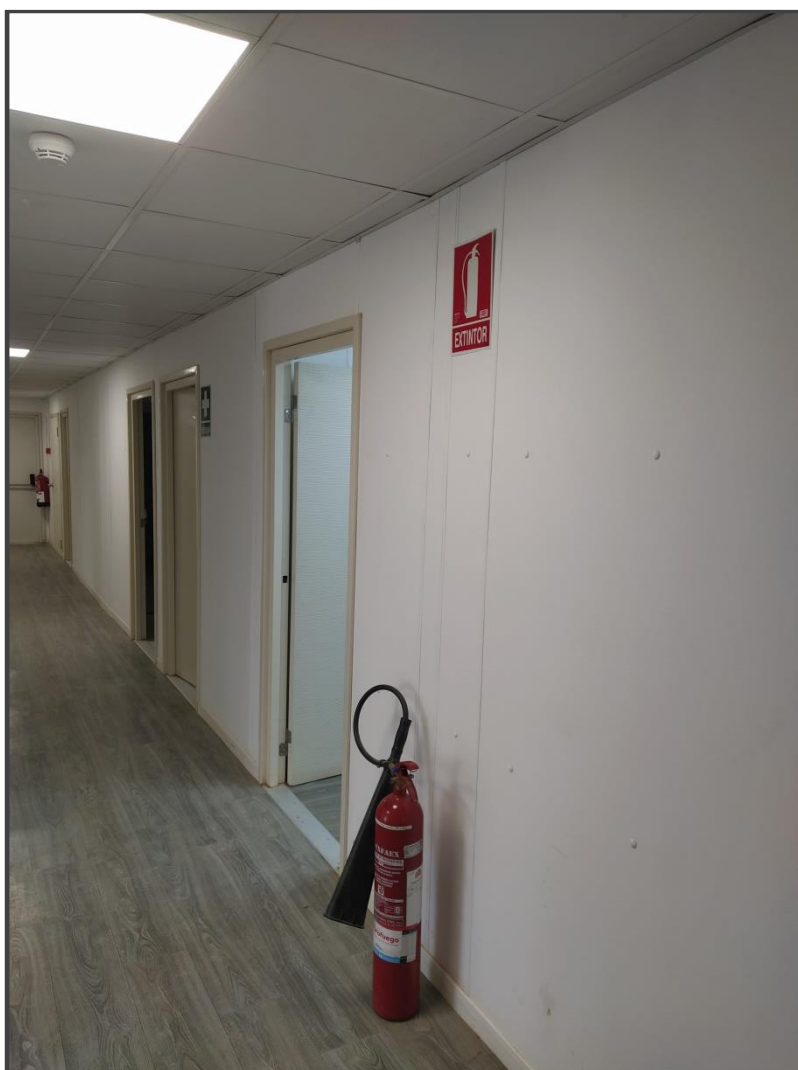
En las visitas se ha comprobado la disposición de equipos extintores de incendios en las instalaciones. Los extintores se encuentran ubicados en los edificios y en la Subestación.

Fotografía 11. Extintores en edificio de control.
