SEGUIMIENTO AMBIENTAL EN FASE DE EXPLOTACIÓN INFORME CUATRIMESTRAL 8

“PLANTA FOTOVOLTAICA HAZAÑA SOLAR Y SUS INSTALACIONES DE EVACUACIÓN” SAMPER DE CALANDA (TERUEL)

Nombre de la instalación	FV Hazaña
Provincia	Teruel
Nombre del titular	HAZAÑA SOLAR, S.L.
CIF del titular	B-87989844
Nombre de la empresa de vigilancia	Luz de Gestión y Medio Ambiente
Tipo de EIA	Ordinaria
Informe en FASE de	Explotación
Periodicidad del informe según DIA	Cuatrimestral
Año de seguimiento nº	Año 3
Nº de informe y año de seguimiento	Informe nº 2 del año 3
Periodo que recoge el informe	Julio - Octubre 2022

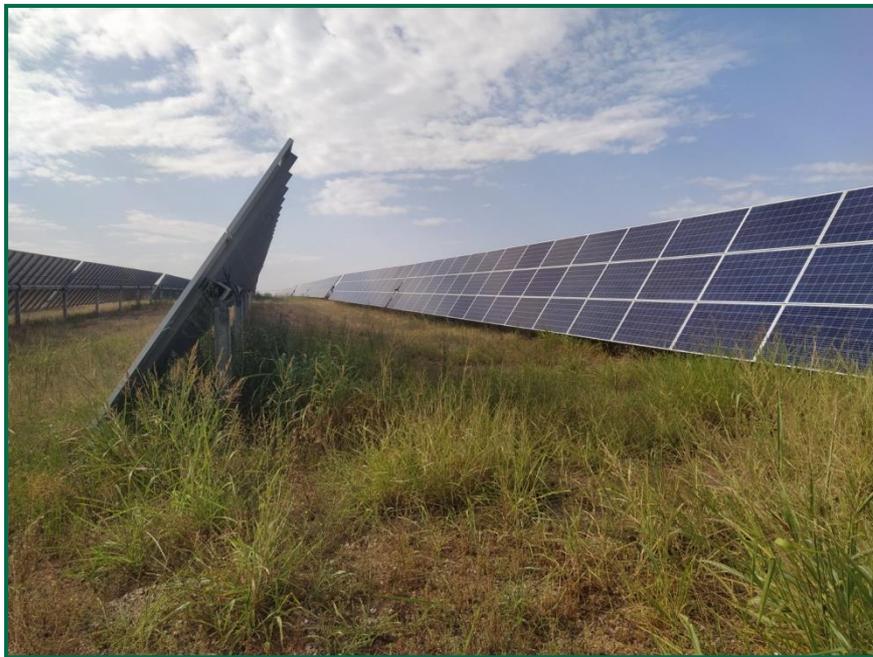
Fotografía 1. Vegetación entre placas en su estado actual.

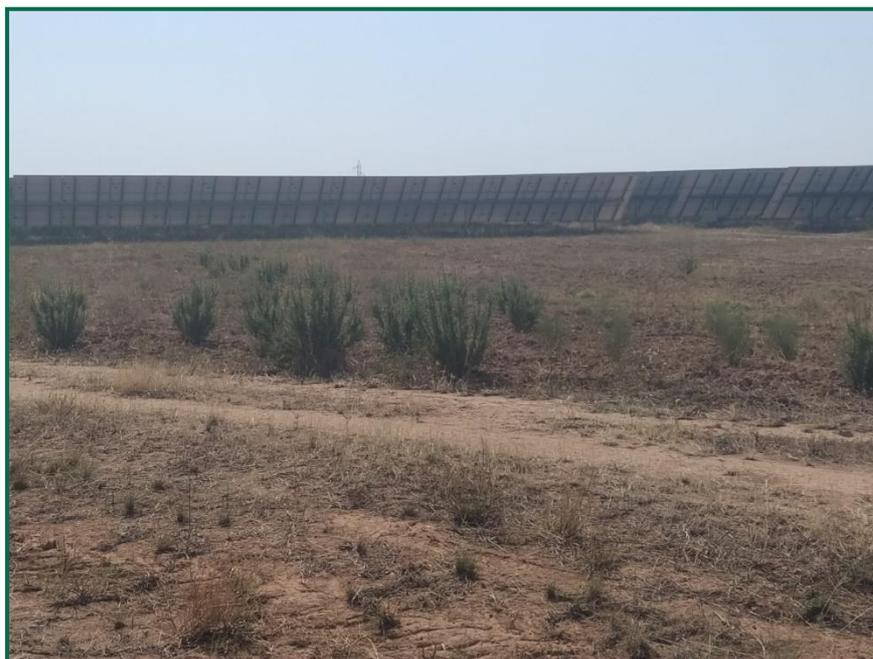
Se ha realizado un seguimiento de la evolución de las revegetaciones realizadas durante los meses de invierno de 2020. Estas plantas se desarrollan correctamente en gran parte de las zonas restauradas, las plantas que mejor resisten y se desarrollan son los romeros. Sin embargo allí donde el sustrato es calizo y pobre en nutrientes se observan zonas de suelo sin cubrir. Durante la primavera se ha producido un desarrollo de la vegetación espontánea de la zona, en parte propiciada por el aporte de nutrientes de la hidrosiembra, la mayor parte de ellas herbáceas de carácter anual.

Fotografía 2. Zona revegetada en su estado actual.

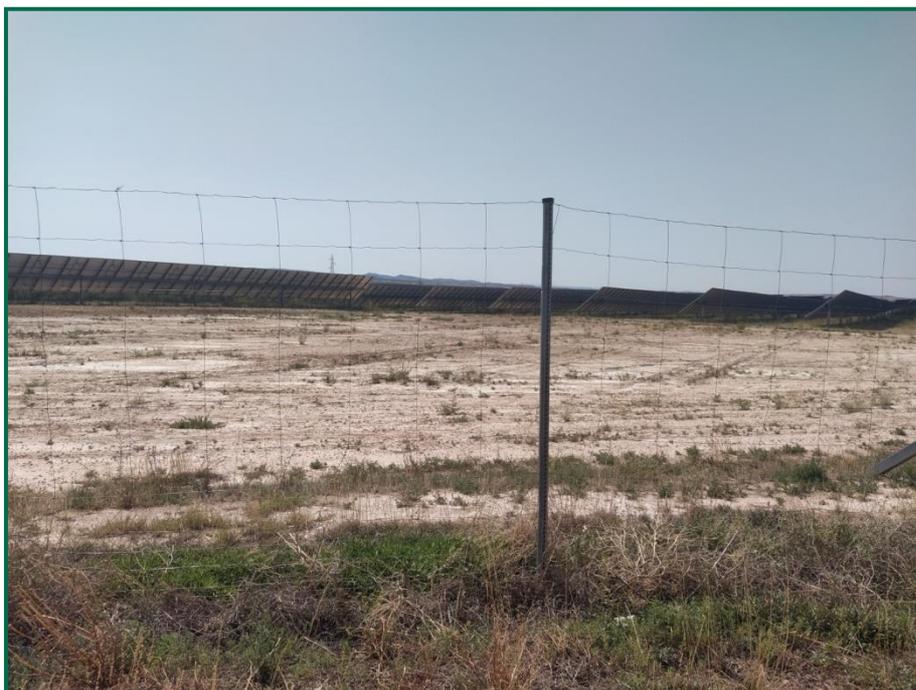
Respecto al vallado perimetral, se ha utilizado malla cinegética que permite el paso de fauna de pequeño tamaño. Este vallado mide 2 metros de altura total y está formado por una serie de alambres verticales y horizontales, con una separación entre los verticales de 30cm, y entre los horizontales de mínimo 15cm en la línea inferior. Se trata de un vallado con permeabilidad para la fauna y no presenta elementos cortantes ni punzantes.

Fotografía 3. Vallado perimetral

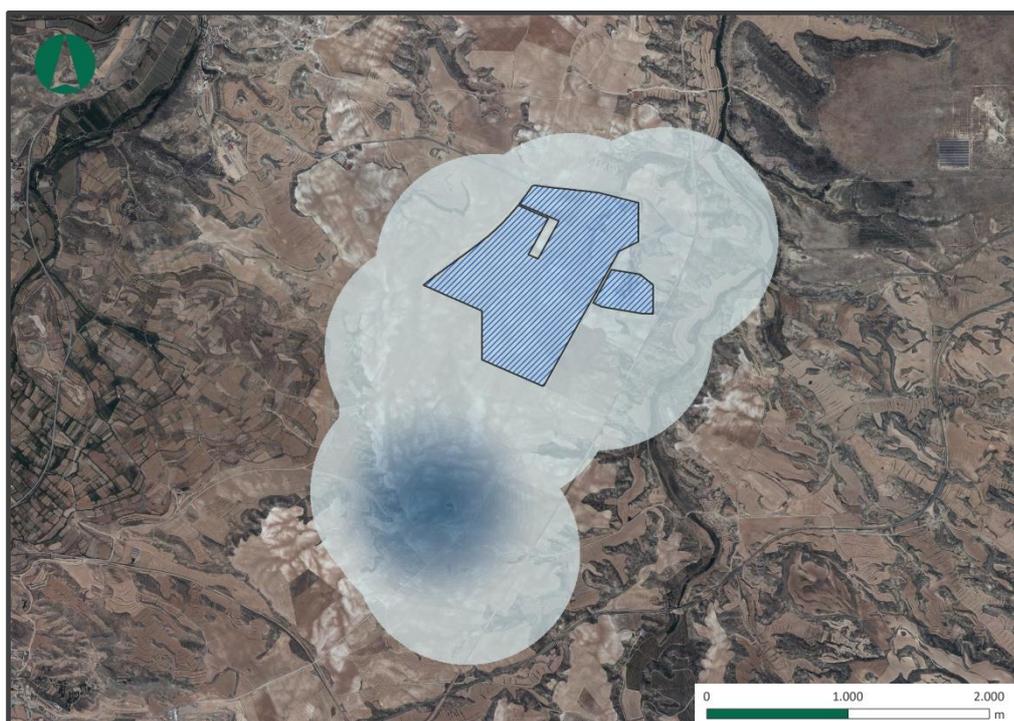
Figura 1. Uso del espacio por rapaces y aves de mayor envergadura.

En la zona de Samper la densidad de aves, en especial de rapaces y aves de gran tamaño no es muy alta, cabe destacar presencia de cernícalos vulgares y de forma ocasional milanos, se ha observado concentración de buitres leonados, de más de 50 individuos en el día de recogida de cadáveres de la granja próxima de reciente construcción. Durante el periodo estival, son más abundantes las ves

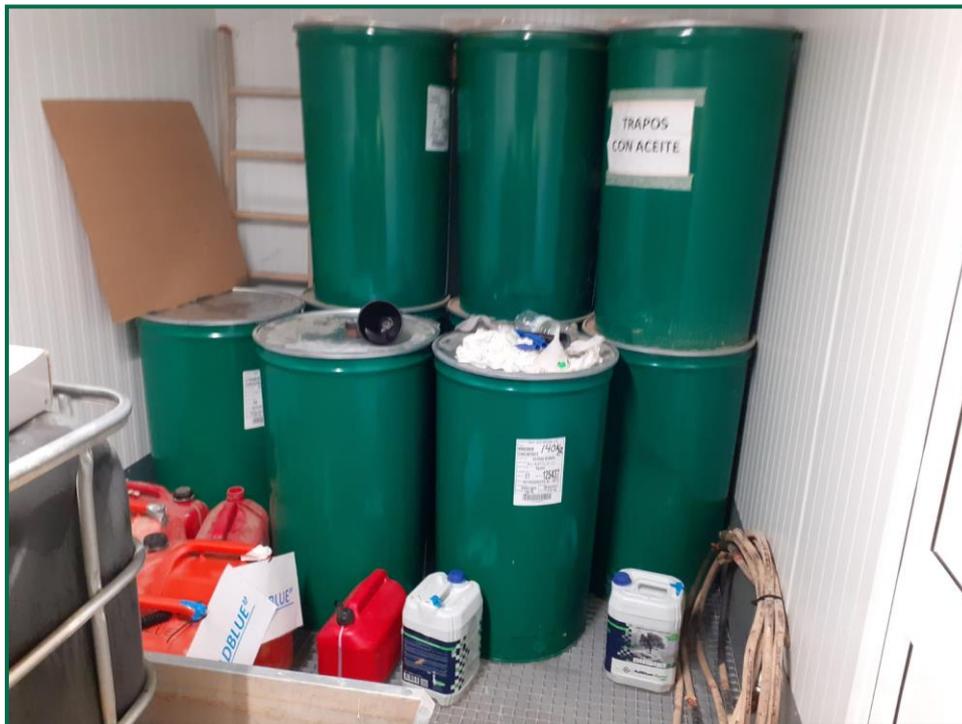
Los trabajos de mantenimiento generan principalmente residuos no peligrosos, que se acopian en planta y posteriormente son retirados. Las placas solares deterioradas son retiradas y trasladadas a un almacén habilitado para tal fin, situado en la zona de Escatrón, junto a la PFV Ignis, donde son retiradas de forma periódica por gestor autorizado para su tratamiento. Se han habilitado puntos de acopio selectivo para su uso durante la explotación con contenedores específicos para la separación de residuos en el centro de control de la propia PFV y la subestación. En la subestación donde se dispone de contenedores para papel, plástico o asimilable a urbano, y en el centro de control se encuentran bidones específicos para residuos peligrosos, etiquetados, también se almacenan aquí temporalmente placas deterioradas, que posteriormente son trasladadas a la zona de Escatrón.

Fotografía 4. Bidones para residuos peligrosos.

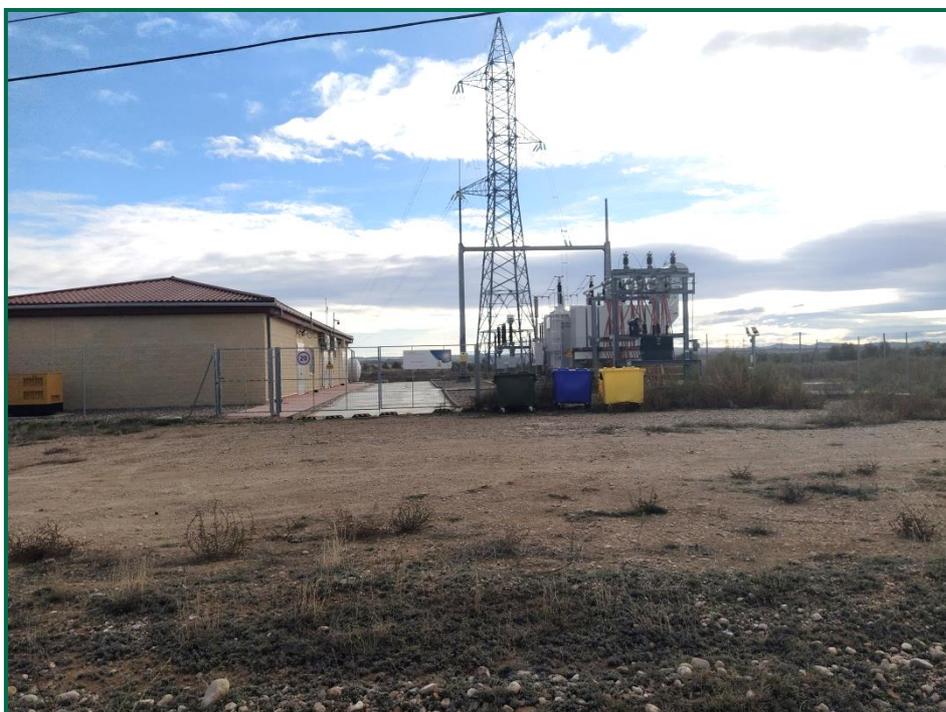
Fotografía 5. Contenedores para residuos en la SET.

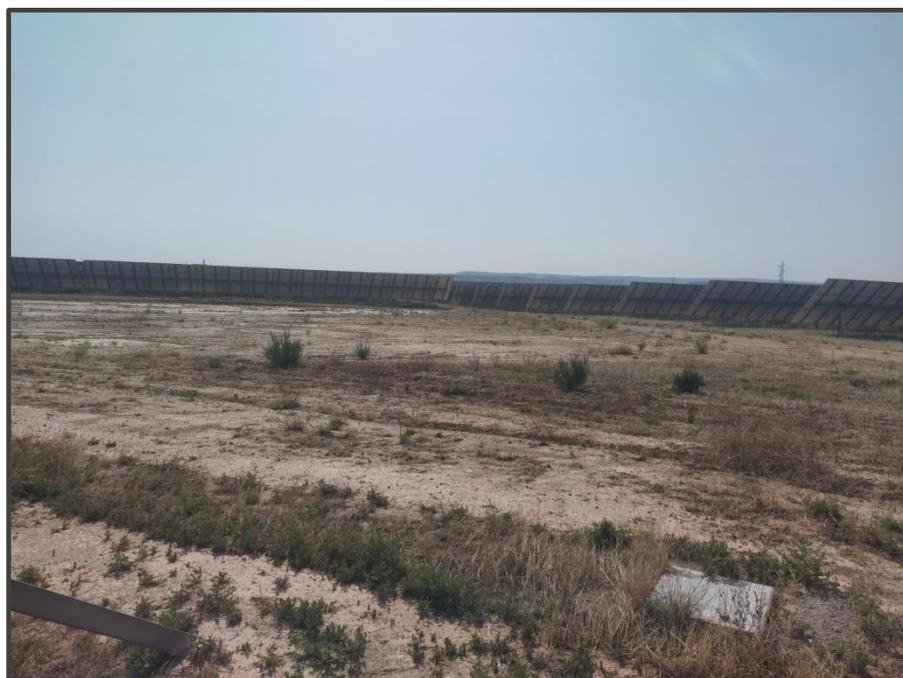
Estas plantas se desarrollan correctamente en general, si bien, como se ha comentado en el apartado dedicado a la vegetación, hay zonas donde por las características del suelo su desarrollo es limitado, observando poca densidad y de pequeño tamaño.

En diciembre de 2019 se presentó un Plan de restauración que desarrollaba las actuaciones a llevar a cabo siguiendo estos criterios, esta restauración se llevó a cabo en los meses de enero y febrero de 2020. Estas actuaciones consistieron en la preparación del terreno con tierra vegetal, hidrosiembra de zonas de zanjas, taludes, zonas próximas al vallado y espacios interiores sin seguidores con el objetivo de favorecer la biodiversidad y evitar la erosión del suelo, así como plantaciones de especies autóctonas en zonas interiores con el objetivo de crear pequeñas islas que sirvan de refugio de fauna y favorezcan el mantenimiento de los valores ecosistémicos de la zona.

Fotografía 6. Zonas donde se realizaron plantaciones.
