INFORME CUATRIMESTRAL FASE EXPLOTACIÓN- 3º INFORME - 2º AÑO

VIGILANCIA AMBIENTAL
LAAT SET TOLOSANA – SET
PLAZA

Nombre de la instalación:	LAAT SET Tolosana – SET Plaza
Provincia/s ubicación de la instalación:	Zaragoza
Nombre del titular:	Alectoris Energia Sostenible 6 S.L.
CIF del titular:	B-99453334
Nombre de la empresa de vigilancia:	Athmos Sostenibilidad SL
Tipo de EIA:	Ordinaria
Informe de FASE de:	EXPLOTACIÓN
Periodicidad del informe según DIA:	Cuatrimestral
Año de seguimiento nº:	AÑO 2
Nº de informe y año de seguimiento:	INFORME nº3 del AÑO 2
Periodo que recoge el informe:	MARZO 2022 - JUNIO 2022

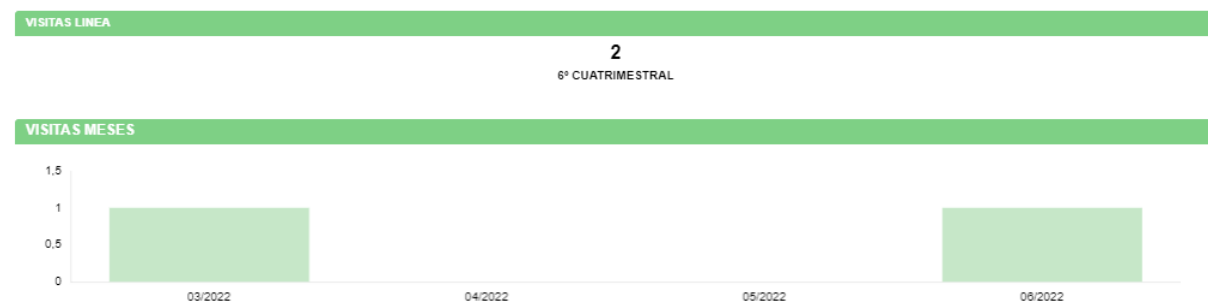
Durante este periodo cuatrimestral se han realizado dos visitas a la línea.

No se han registrado datos de mortalidad.

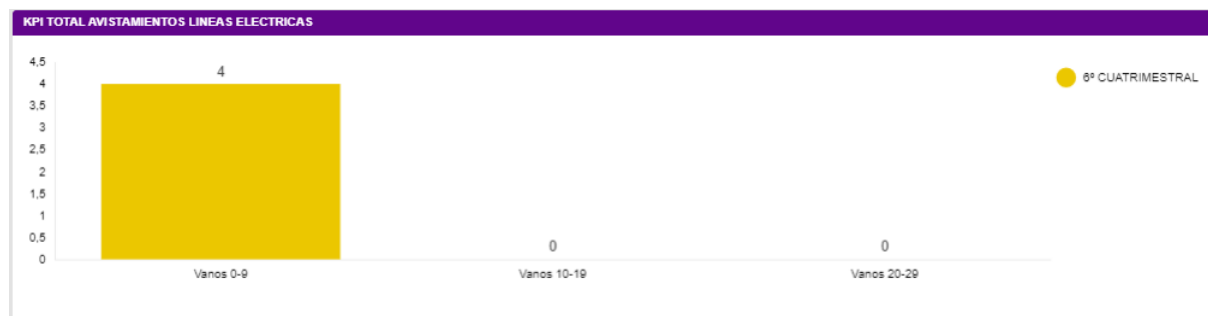
Se han registrado un total de 4 ejemplares de 2 especies distintas durante este periodo cuatrimestral.

El número de ejemplares observado por agrupación de vanos en la línea se detalla a continuación:

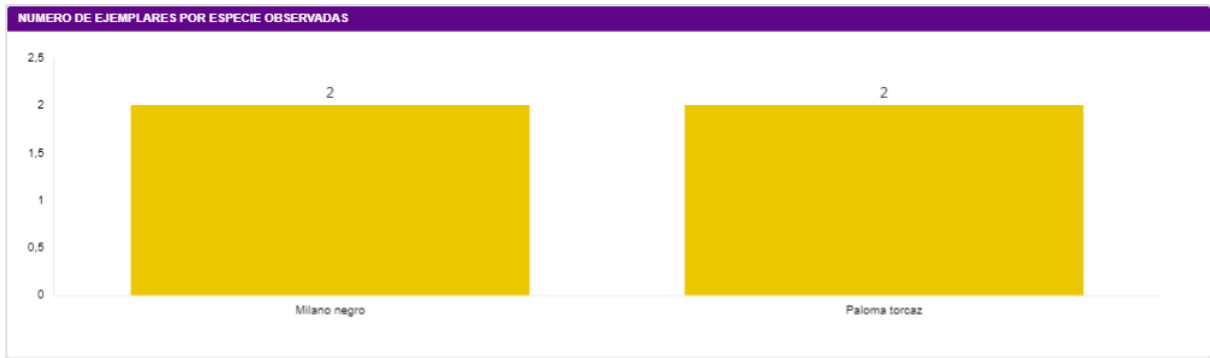
Las especies registradas y su abundancia en el entorno se muestran en el siguiente gráfico:
