**PLANTA SOLAR FOTOVOLTAICA (FV)
"VALLOBAR" DE 50 MWp"**

Programa de Vigilancia Ambiental

Nombre de la instalación:	FV VALLOBAR
Provincia/s ubicación de la instalación:	ZARAGOZA
Nombre del titular:	PLANTA SOLAR OPDE 14 S.L.
CIF del titular:	B-71.344.741
Nombre de la empresa de vigilancia:	ARGUSTEC S.L.
Tipo de EIA:	ORDINARIA
Informe de FASE de:	CONSTRUCCIÓN
Periodicidad del informe según DIA:	MENSUAL
Año de seguimiento n.º:	AÑO 1
N.º de informe y año de seguimiento	INFORME N.º 2 DEL AÑO 1
Período que recoge el informe:	OCTUBRE 2022

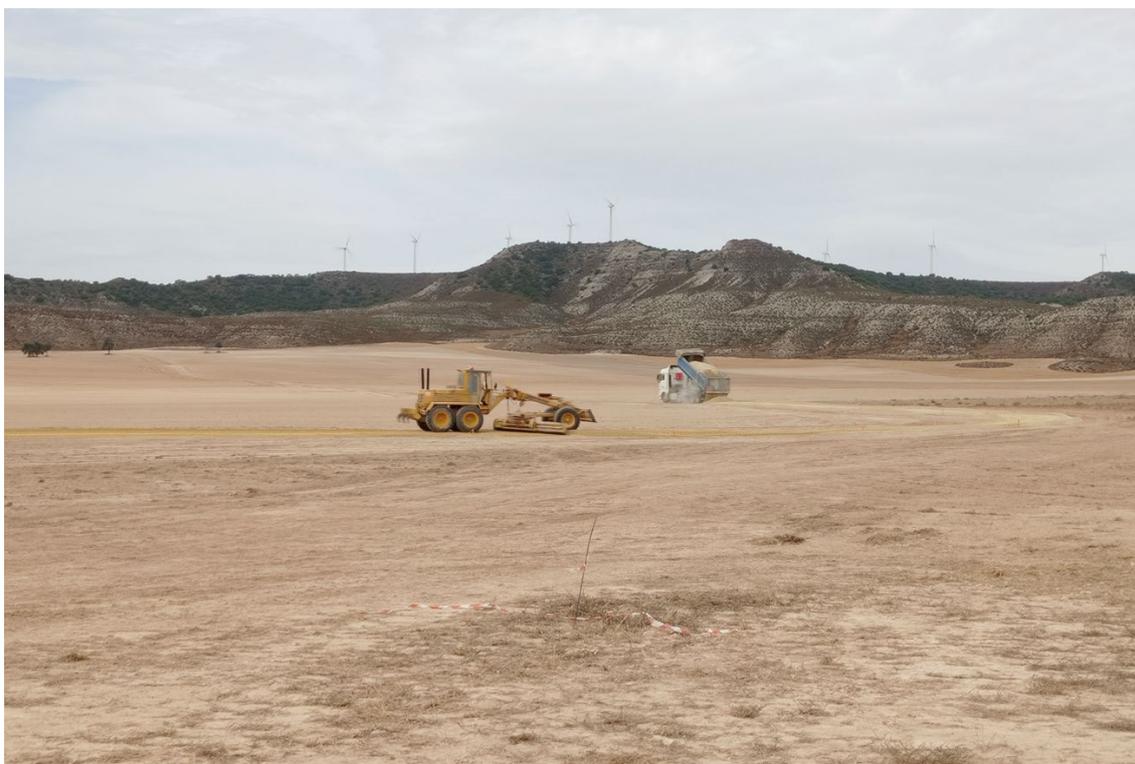
Figura 2a Trabajos de acondicionamiento de viales

Los trabajos de movimiento de tierras, así como desbroces, apertura de viales y nivelaciones del terreno se encuentran en un estado avanzado, habiéndose realizado actuaciones prácticamente en la totalidad de la superficie del parque (Figura 2).

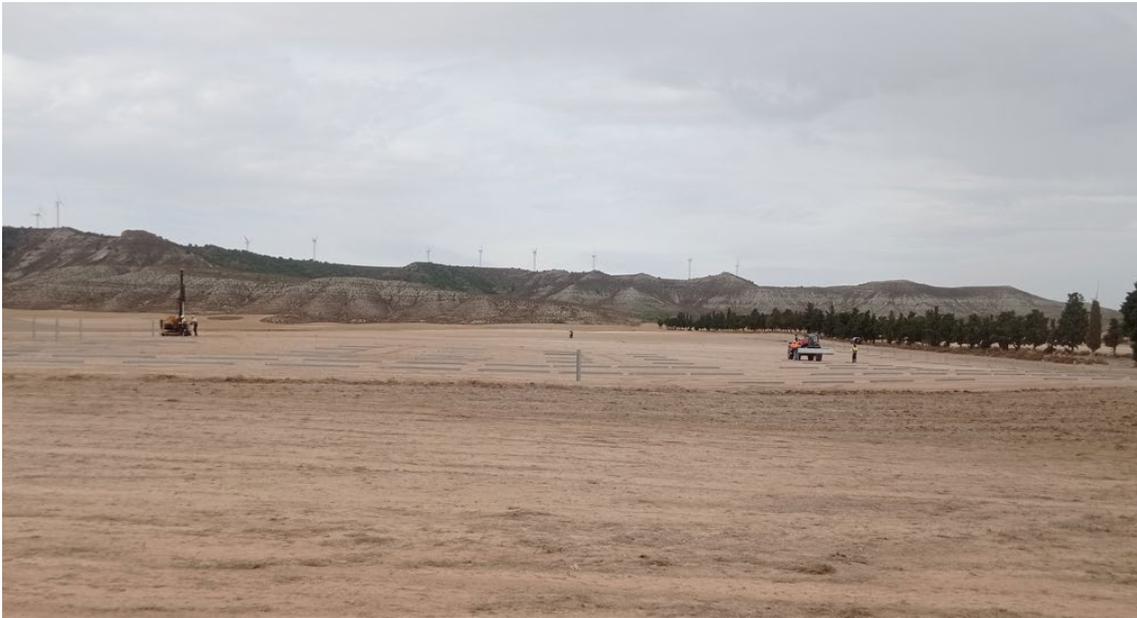
Figura 2b Inicio trabajos de hincado

Los trabajos de hincado se han iniciado durante las últimas semanas del mes de octubre, afectando una pequeña superficie en el noroeste del recinto.

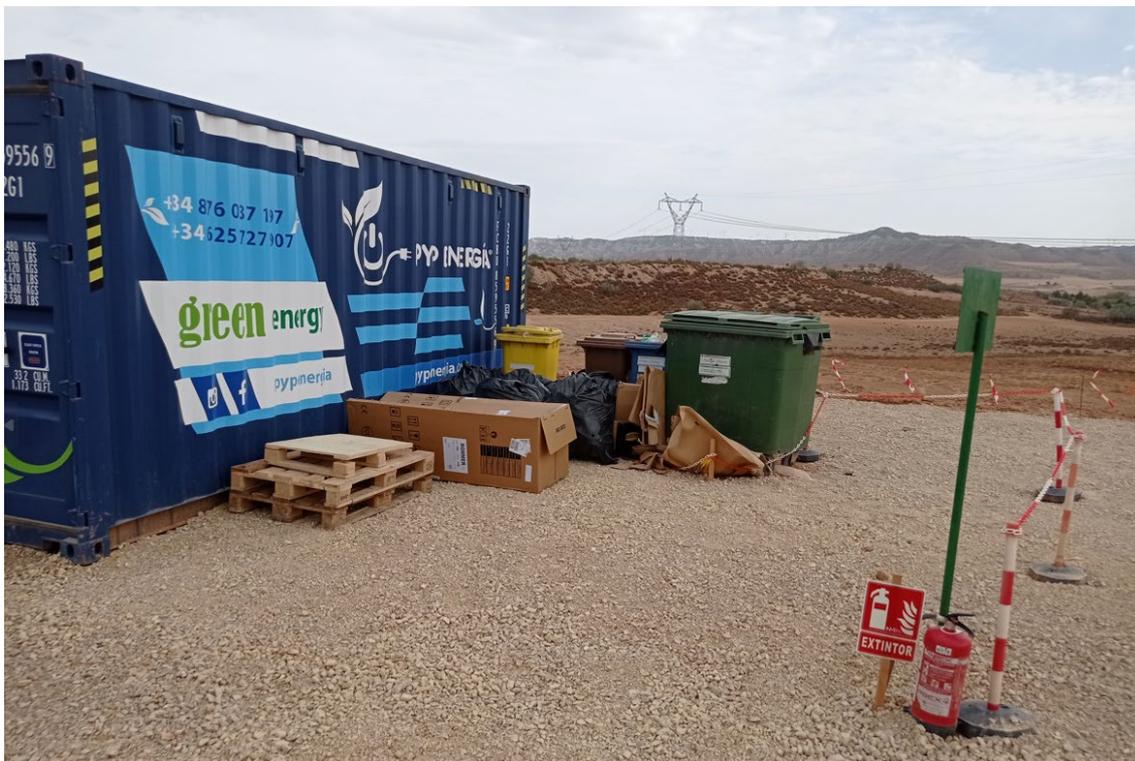
Figura 3 Punto limpio de residuos no peligrosos

En cuanto al punto limpio de residuos peligrosos y residuos no peligrosos, la dirección de obra nos traslada que están ultimando la contratación de la empresa gestora de residuos no peligrosos, si bien esta no se ha llevado a cabo a lo largo del mes de octubre.

En cuanto a los residuos no peligrosos, se ha dispuesto un punto limpio de residuos no peligrosos de la zona de casetas que empieza a verse superado por el volumen de residuos. Consta de cuatro contenedores, uno para restos plásticos y envases, otro de papel y cartón, uno de residuos urbanos y otro de restos orgánicos, se está trabajando en la llegada de contenedores de gran tamaño para residuos industriales.

Nº	INCIDENCIAS Y OBSERVACIONES ACCIONES PREVENTIVAS Y CORRECTIVAS Subsanación	FECHA DE COMUNICACIÓN ACTA VISITA OBRA	Nº DE REPETICIONES	FECHA RESOLUCIÓN
1	Los RNP se acumulan en bolsas sin contenedor en la zona designada para la gestión de residuos, para la que no se ha cerrado aun contrato Se vuelve a insistir en charla con el director de obra en cuanto a la gravedad de la situación respecto a la gestión de RNP, trasladándonos que están comprometidos a solucionar el problema	27/10/2022	3

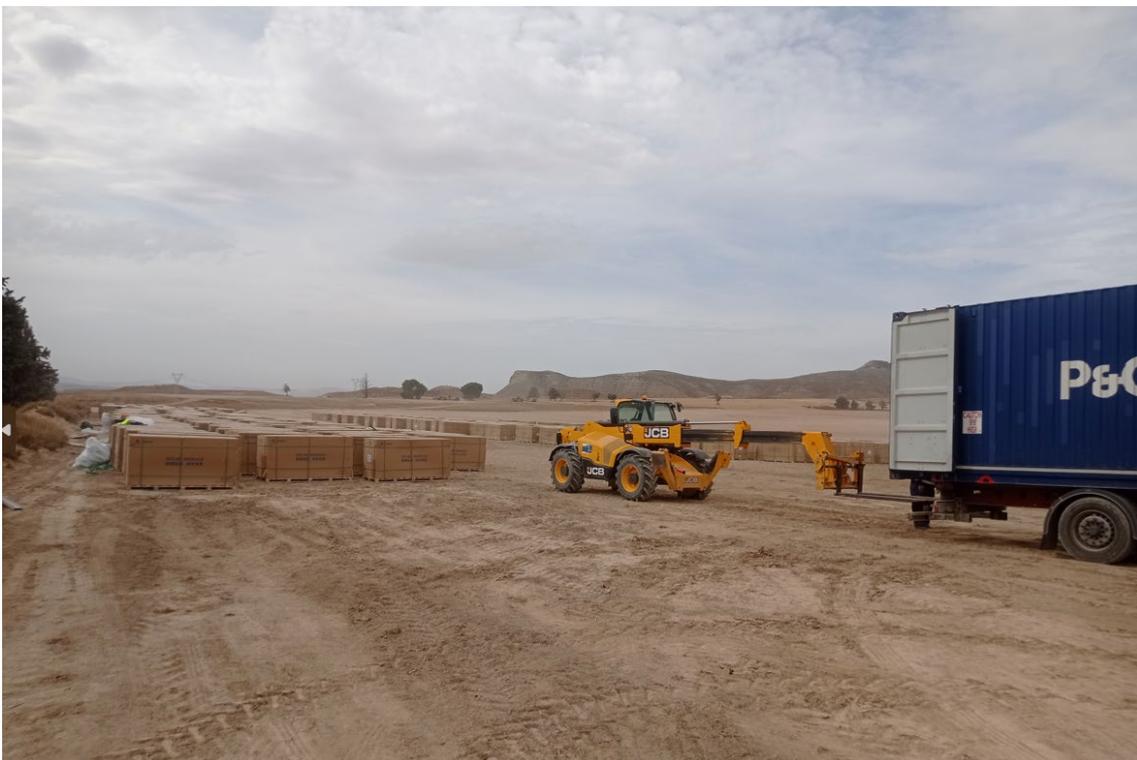
Figura 4 Zona de acopio general

La planta mantiene un buen nivel de limpieza, si bien las carencias de capacidad en materia de gestión de residuos empiezan a afectar algunas zonas de acopio, con algunos restos de residuos industriales

Los distintos acopios de material de construcción y zonas de parking de vehículos y maquinaria se han realizado en zonas destinadas para la labor y sobre terreno de cultivo.

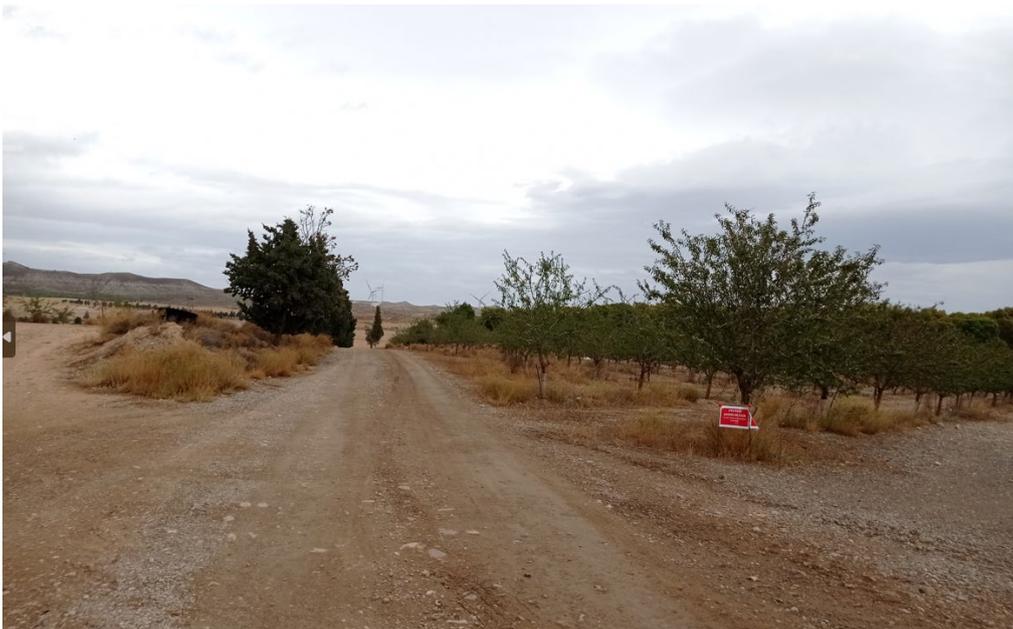
Figura 6 Viales de entrada y señalización de riesgos

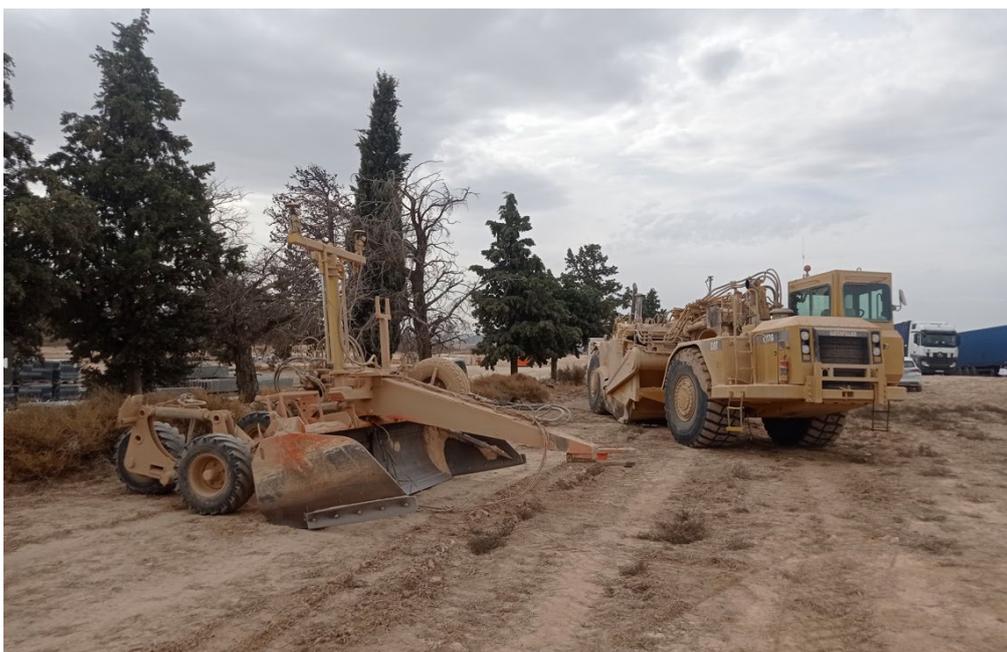
Figura 7 Maquinaria de movimiento de tierras

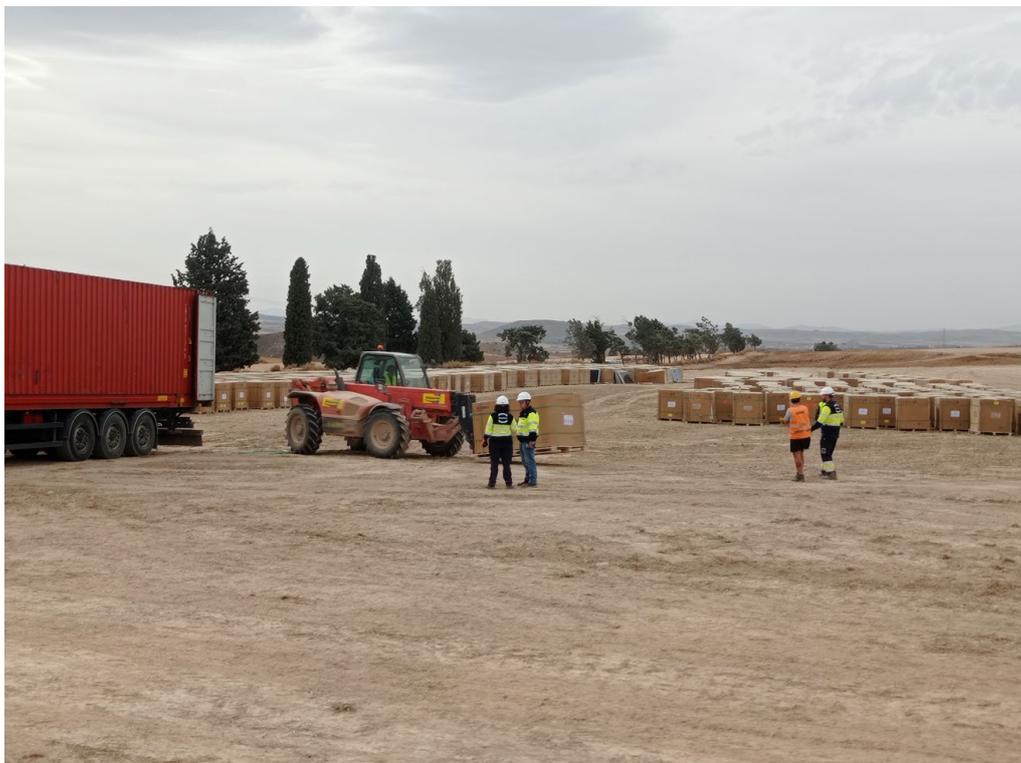
Figura 7 Zona de acopio de placas fotovoltaicas

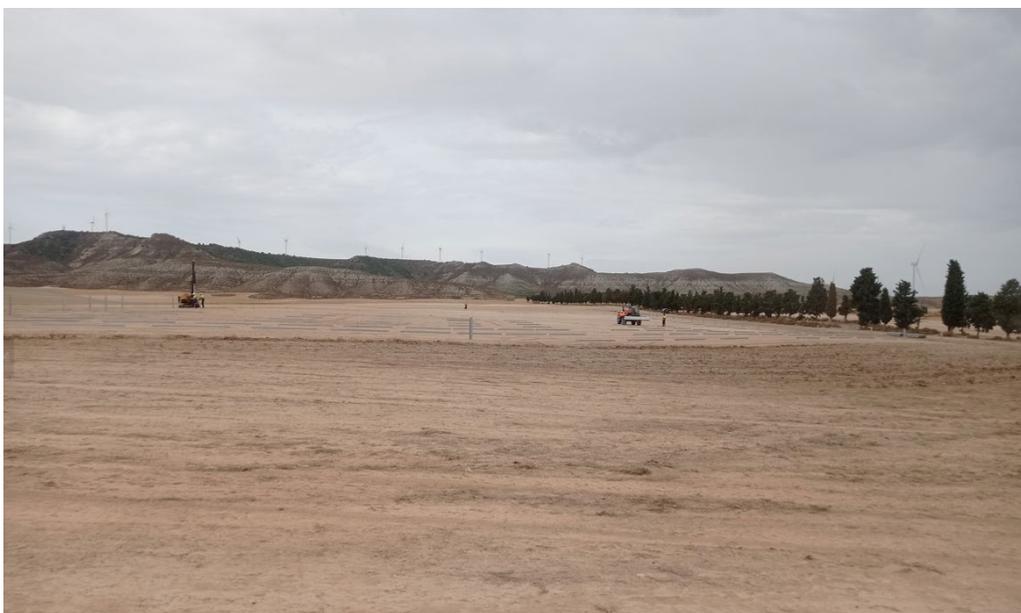
Figura 8 Trabajos de hincado en PFV Vallobar

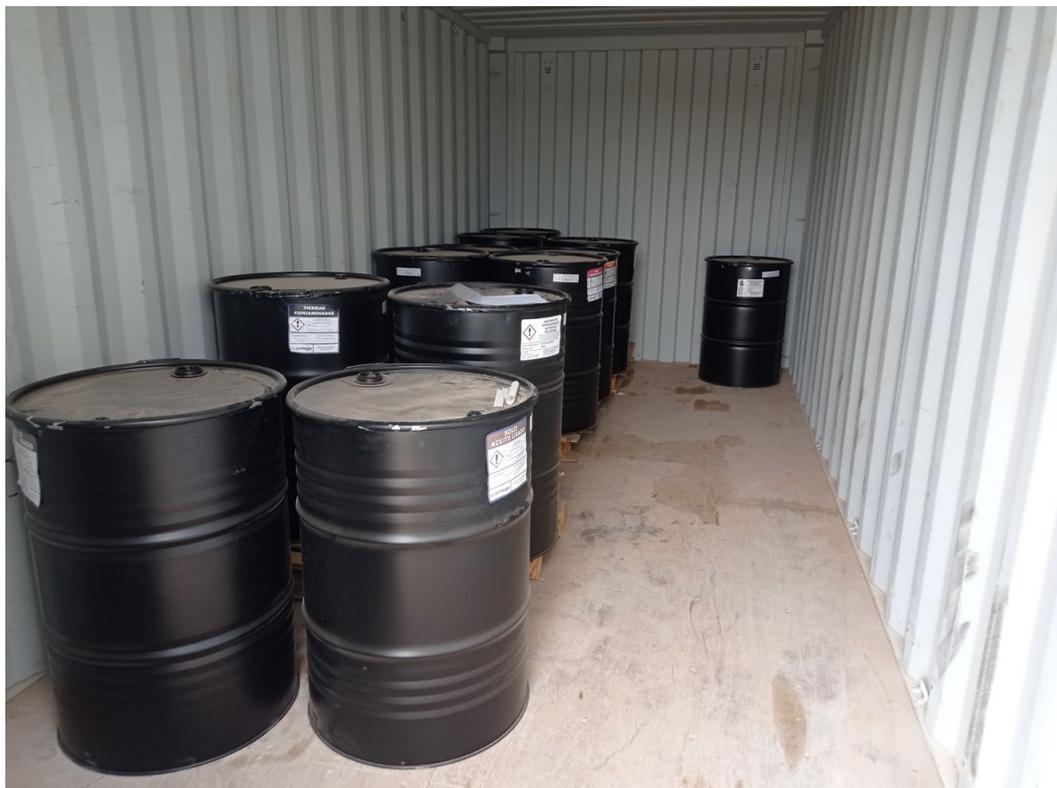
El punto limpio de residuos peligrosos consta de contenedor marítimo correctamente señalizado, en cuyo interior se encuentran bidones estancos señalizados para la adecuada segregación de los residuos.

Figura 9 Punto limpio de residuos peligrosos
