# PLANTA SOLAR OPDE 8, S.L

## SEGUIMIENTO AMBIENTAL EN FASE DE CONSTRUCCIÓN INFORME MENSUAL 4

### “PLANTA FOTOVOLTAICA LARRAL”

Informe mensual 4

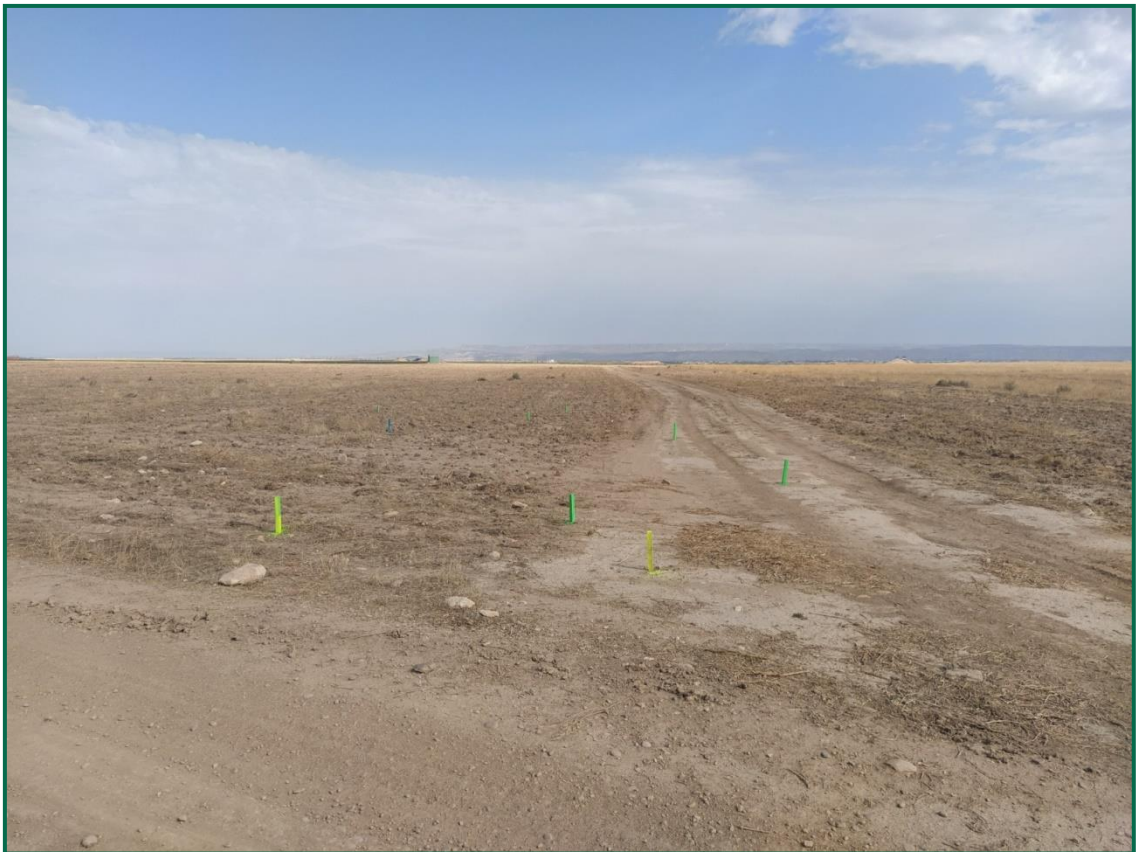
Se se realiza un jalonamiento del perímetro mediante estacas. La Dirección Ambiental realiza un control visual continuado para comprobar que no se sobrepasan los límites de la zona de ocupación.

Fotografía 1. Jalonamiento previo.

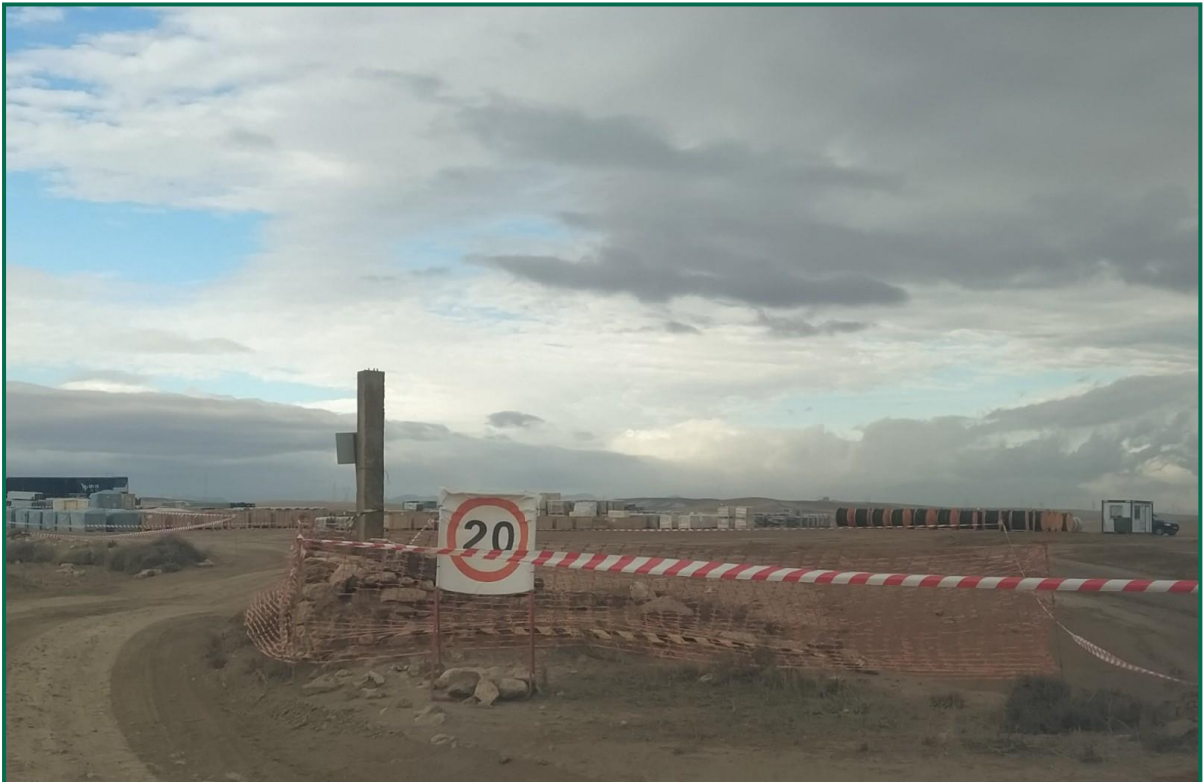
Se restringe de la velocidad de circulación por todo el recorrido de la obra a para minimizar la producción de polvo.

Fotografía 2. Señal de limitación de velocidad.

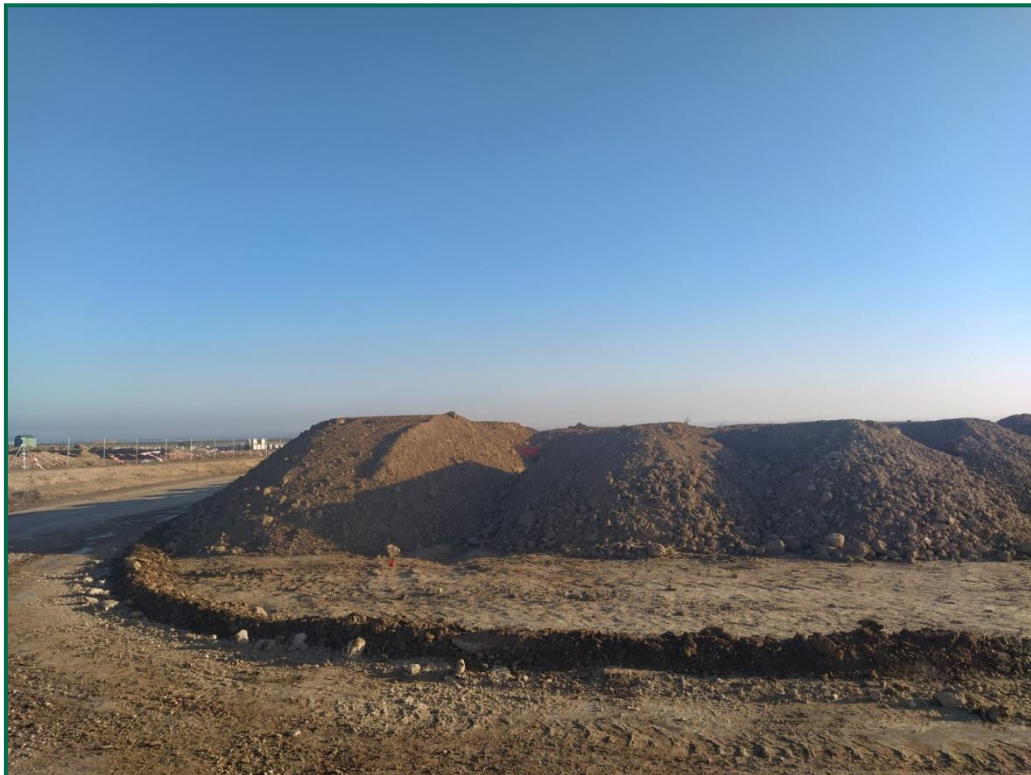
La tierra vegetal retirada durante las obras se acopia en caballones con el objetivo de conservarla correctamente para su posterior uso en la restauración.

Fotografía 3. Acopio de tierra.

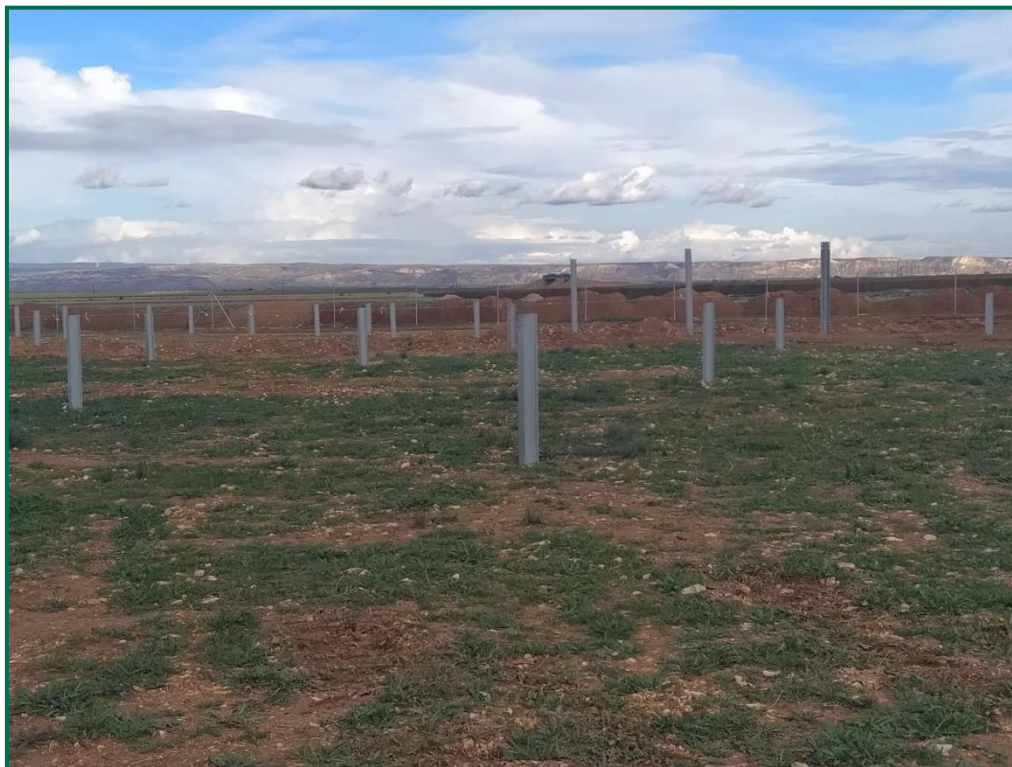
Únicamente se realizan movimientos de tierra en aquellas zonas con mayor desnivel que es necesario nivelar. En las zonas donde no es necesario únicamente se realiza un desbroce de la vegetación de mayor altura, pero no se elimina esta por completo, ni se retirar la capa de tierra vegetal para la colocación de los seguidores.

Fotografía 4. Hincas sobre el terreno.

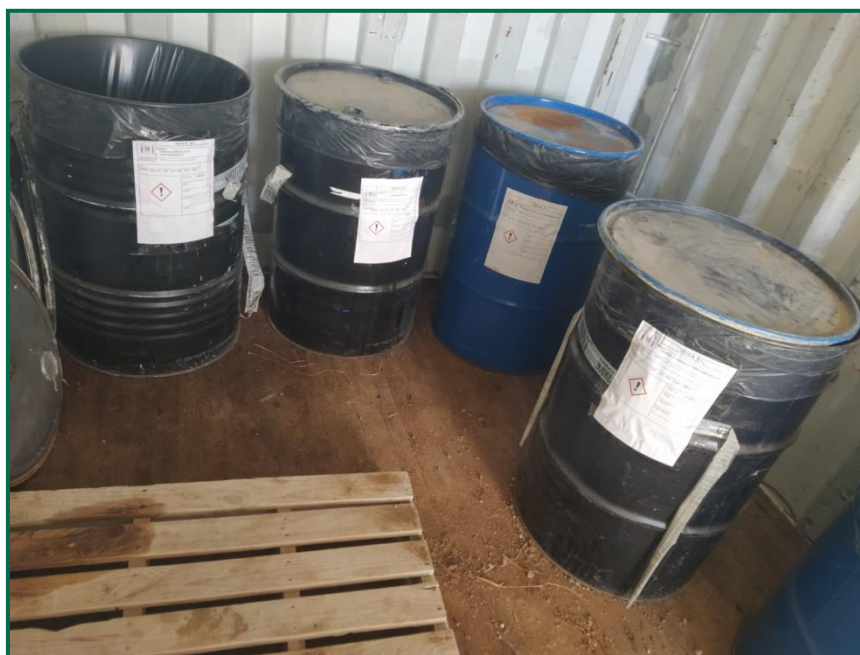
Los residuos peligrosos, se almacenan en bidones específicos, cerrados y almacenados en el interior de un contenedor metálico tipo marítimo. Actualmente se dispone de 5 contenedores, cada uno de ellos etiquetado, para los siguientes residuos: Aerosoles, Tierra y piedras contaminadas, envases metálicos contaminados y envases de plástico contaminados.

Fotografía 5. Bidones para residuos peligrosos.

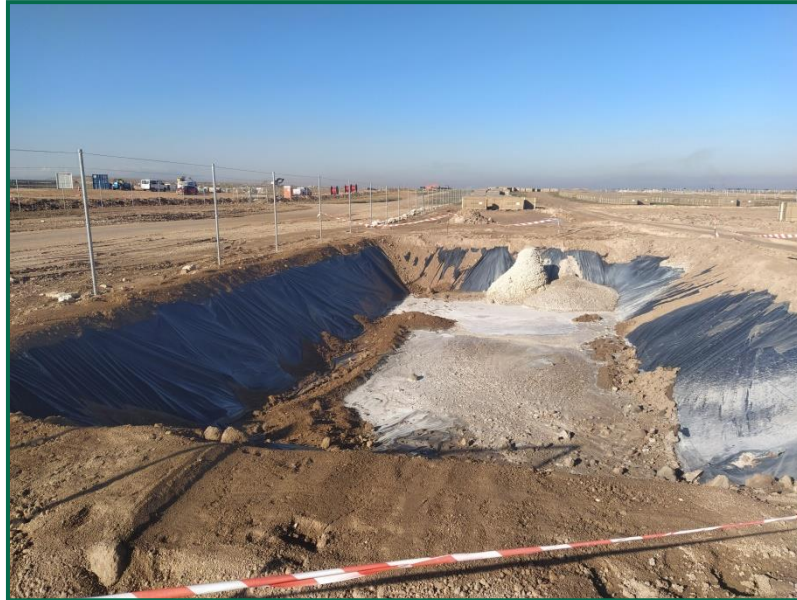
Se ha habilitado una zona para el lavado de canaletas de hormigoneras en planta, que cuenta con un plástico para evitar infiltraciones.

Fotografía 6. Zona de lavado de hormigón.

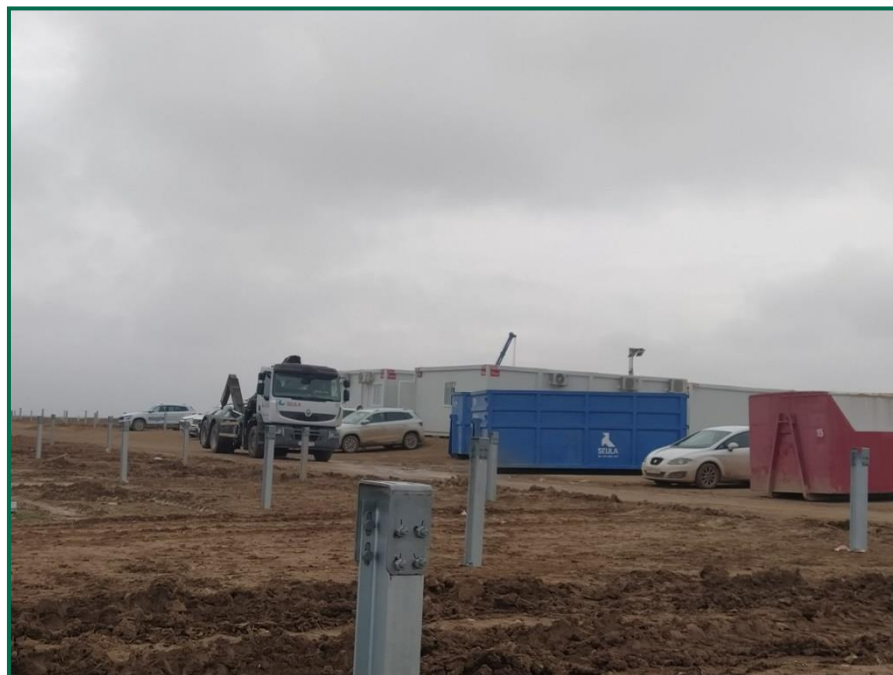
Se han recibido contenedores específicos de gran tamaño para la separación de los residuos inertes voluminosos, uno para plásticos, uno para madera y otro para cartón y papel, todos ellos se han etiquetado. Para los asimilables a basura urbana se dispone de papeleras en el interior de las casetas.

Fotografía 7. Contenedores para voluminosos.

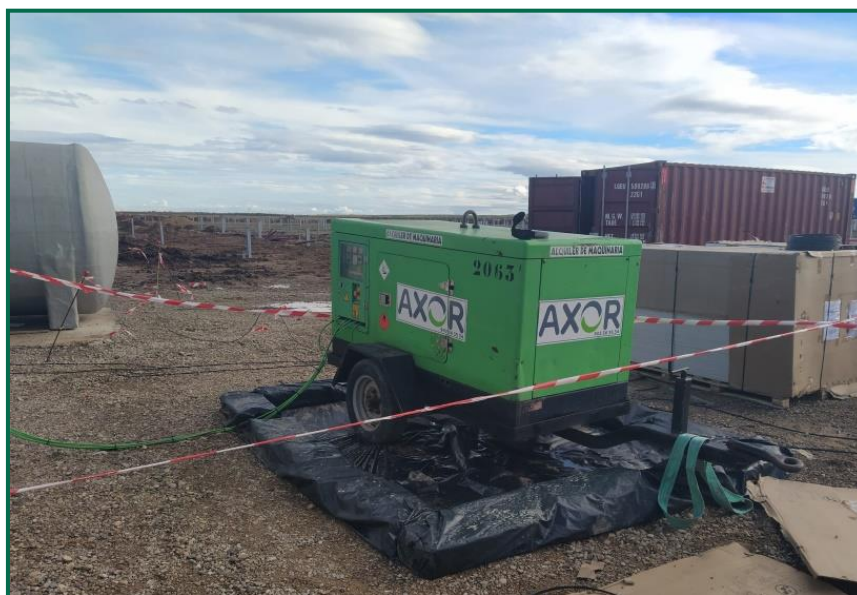
El grupo electrógeno en uso cuenta con chasis estanco y se ha colocado un plástico para evitar vertidos accidentales en la recarga de combustible.

Fotografía 8. Grupo electrógeno.

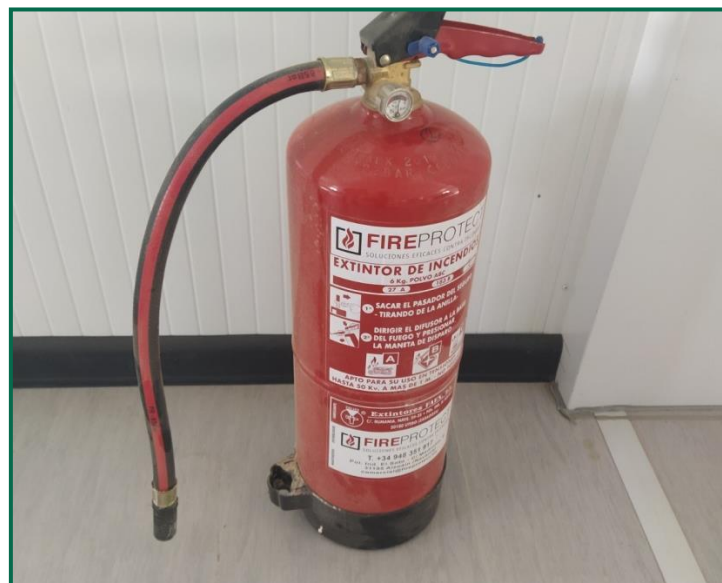
Se dispone de extintores, en la zona de casetas, junto al grupo electrógeno y en la zona de obras. No se han depositado restos de desbroces ni materiales combustibles.

Fotografía 9. Extintor.

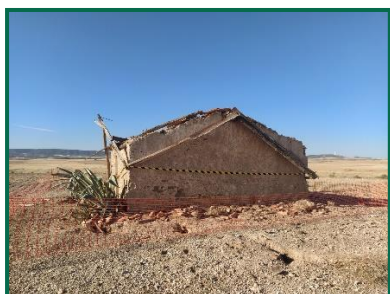
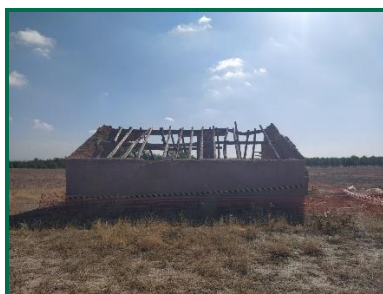
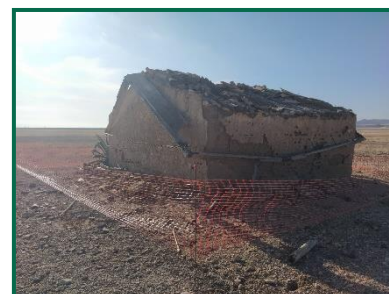
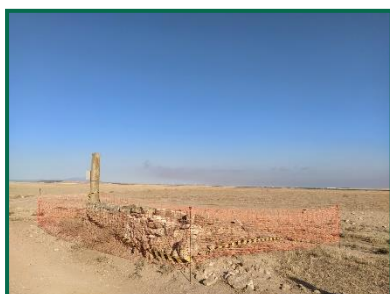
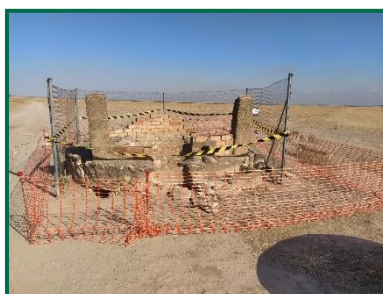
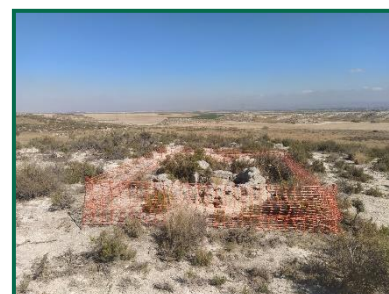
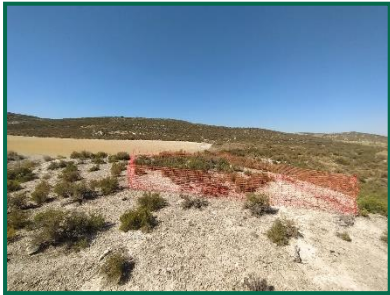
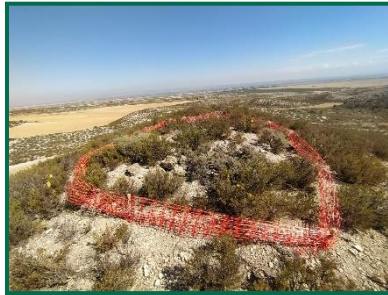
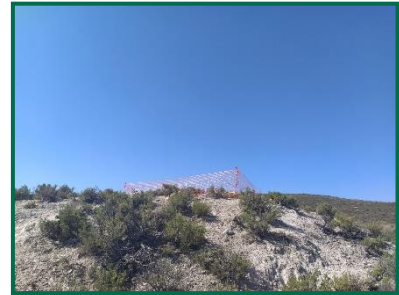
Ya se ha procedido al balizado de los elements arqueológicos indicados, a continuación, se muestran fotografías de estos balizados:
