**PLANTA SOLAR FOTOVOLTAICA (FV)**  
**“CARTUJOS 2” DE 12.5 MWp”**

**Programa de Vigilancia Ambiental**

Nombre de la instalación:	<b>FV CARTUJOS 2</b>
Provincia/s ubicación de la instalación:	<b>ZARAGOZA</b>
Nombre del titular:	<b>PLANTA SOLAR OPDE 15 S.L.</b>
CIF del titular:	<b>B-71.344.782</b>
Nombre de la empresa de vigilancia:	<b>ARGUSTEC S.L.</b>
Tipo de EIA:	<b>ORDINARIA</b>
Informe de FASE de:	<b>CONSTRUCCIÓN</b>
Periodicidad del informe según DIA:	<b>MENSUAL</b>
Año de seguimiento n.º:	<b>AÑO 1</b>
N.º de informe y año de seguimiento	<b>INFORME N.º 3 DEL AÑO 1</b>
Período que recoge el informe:	<b>DICIEMBRE 2022</b>

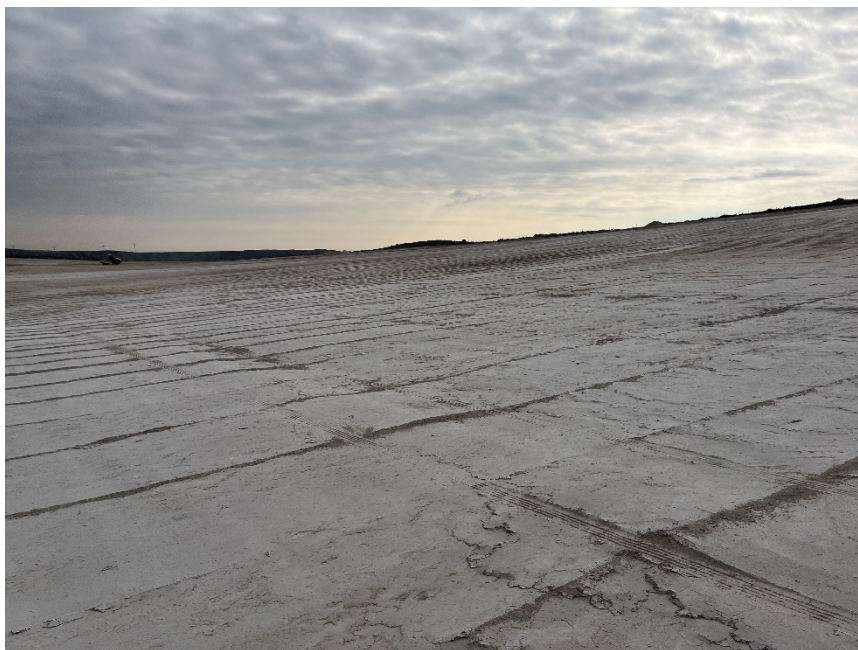
Se ha continuado con los movimientos de tierras, así como desbroces, apertura de viales y nivelaciones del terreno (Figura 2).

*Figura 2 Trabajos de movimientos de tierras y nivelaciones del terreno*

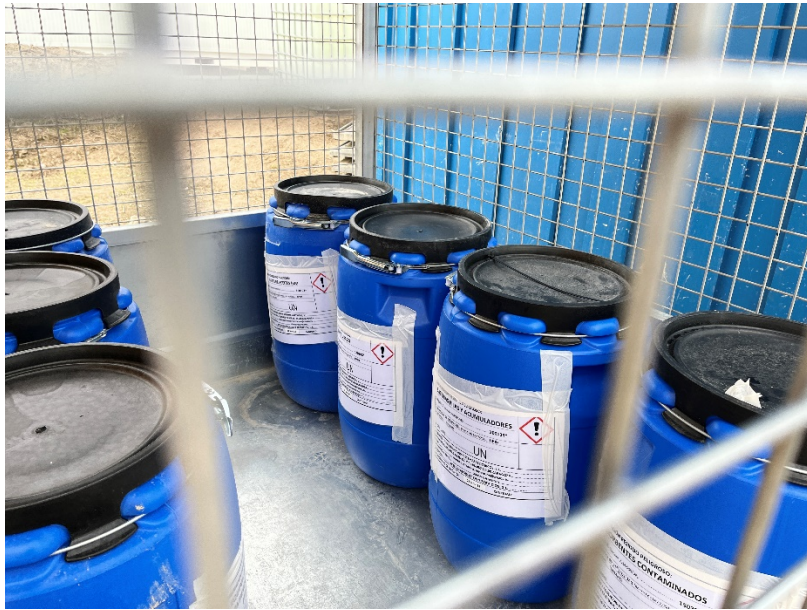
Este mes se dispuso un punto limpio de residuos peligrosos, en los que se diferencian equipos desechados que contienen componentes peligrosos, tierras contaminadas, aerosoles vacíos, absorbentes contaminados, baterías o pilas y acumuladores, aceite usado y filtros de aceites.

*Figura 4 Punto limpio de residuos peligrosos*

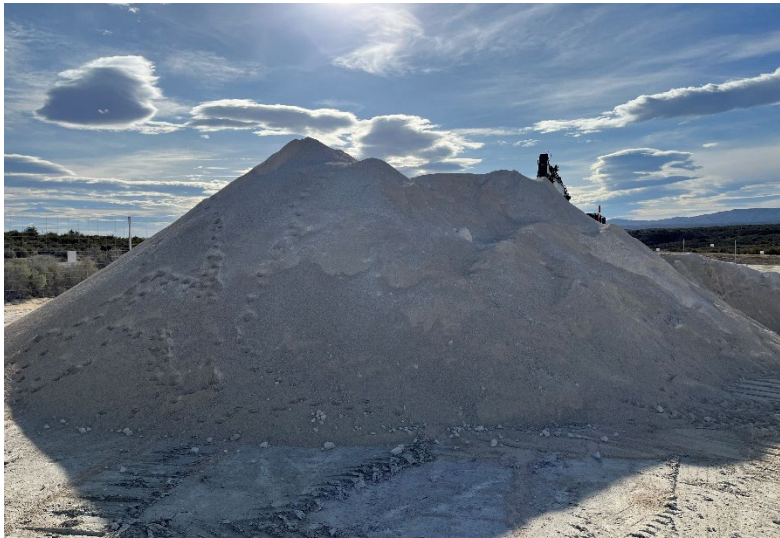
La planta mantiene un nivel de limpieza óptimo, y los acopios de material de construcción se ha realizado en zonas destinadas para la labor y sobre terreno de cultivo.

*Figura 5 Acopio de arena*

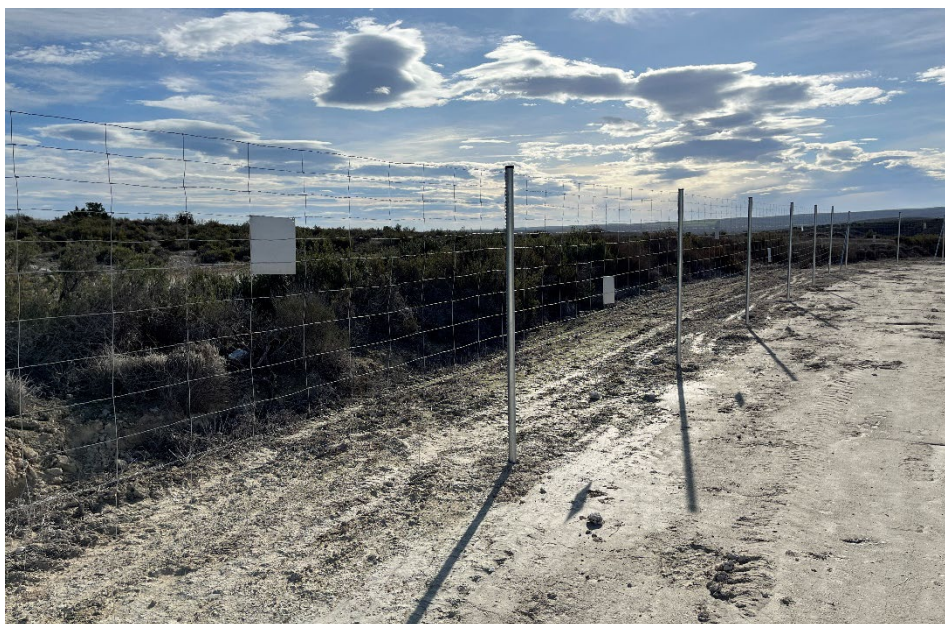
Durante este mes se ha comenzado con la colocación del mallado cinético, las placas anticolidión de aves y la apertura de los pasos de fauna.

*Figura 7 Instalación del vallado perimetral*

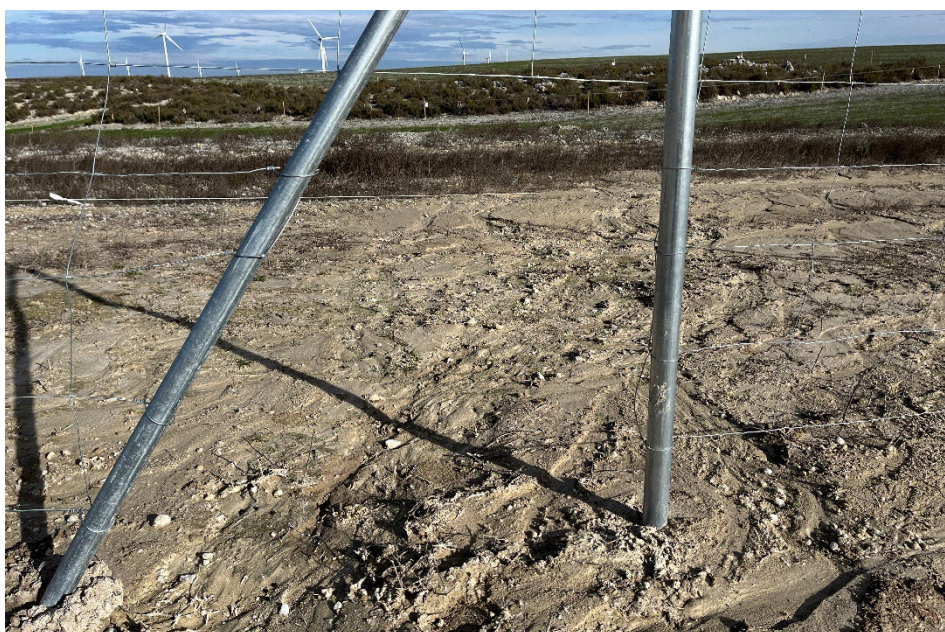
*Figura 8 Paso de fauna*

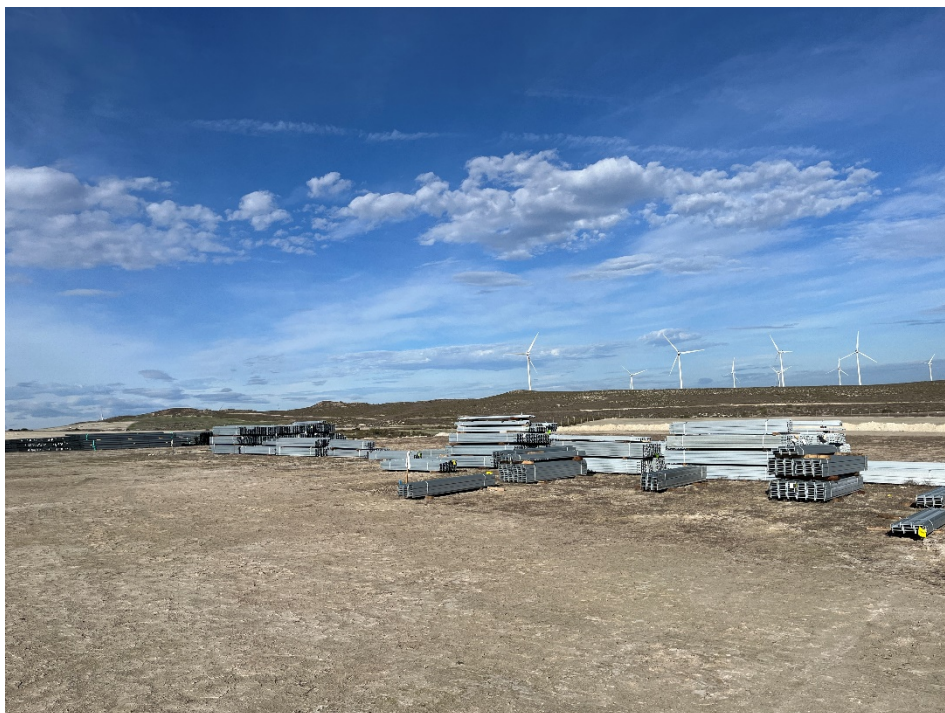
*Figura 9 Acopio de material de construcción*

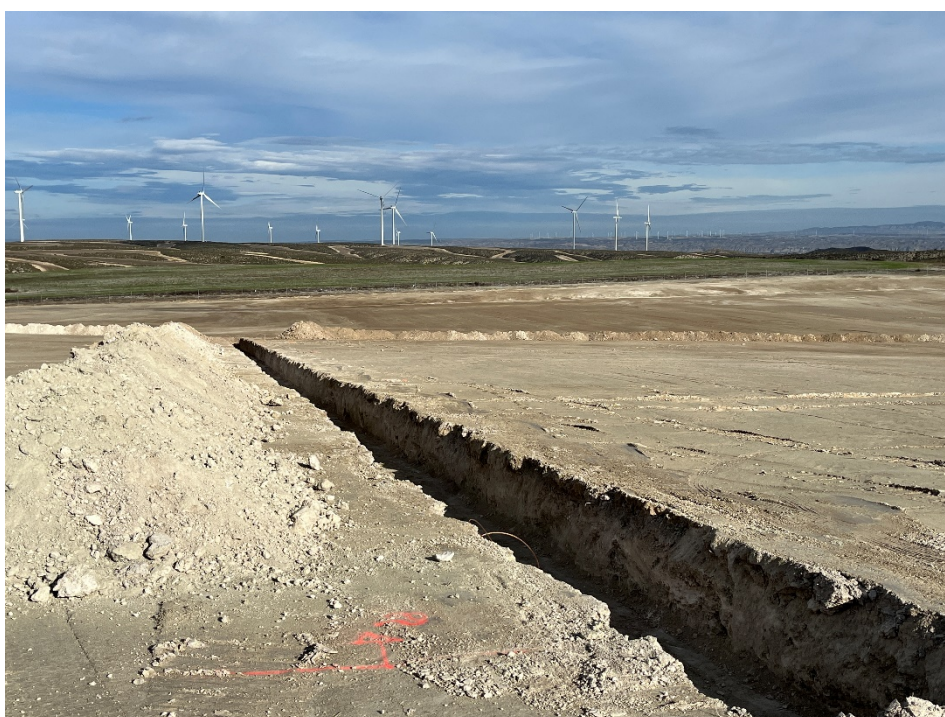
*Figura 10 Apertura de zanjas*
