**PLANTA SOLAR FOTOVOLTAICA (FV)**  
**“CARTUJOS 2” DE 12.5 MWp”**

**Programa de Vigilancia Ambiental**

| Informe de FASE de: | <b>CONSTRUCCIÓN</b> |
| Período que recoge el informe: | <b>ENERO 2023</b> |

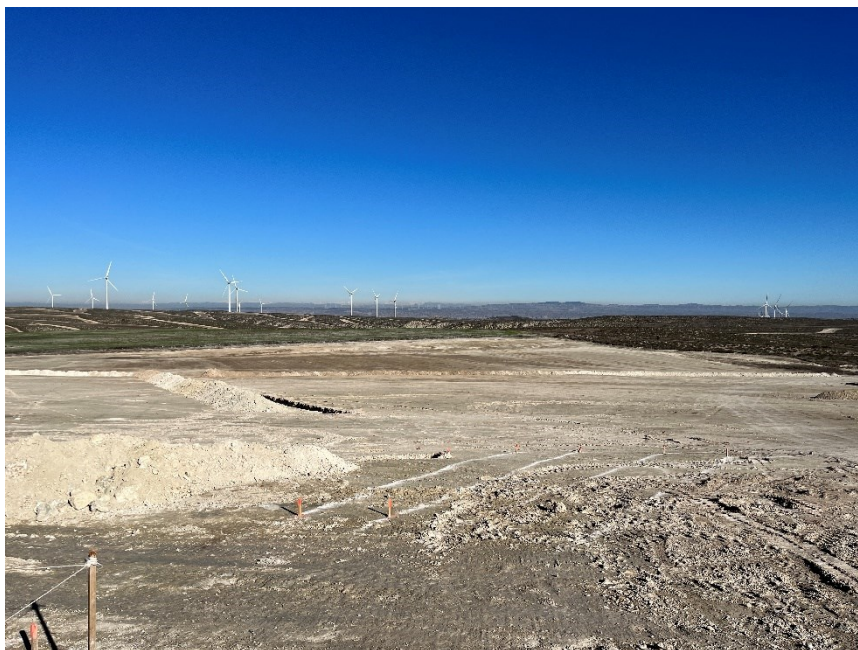
Se ha continuado con los movimientos de tierras, así como desbroces, apertura de viales, nivelaciones del terreno y apertura de zanjas (Figura 2).

*Figura 2 Apertura de zanjas*

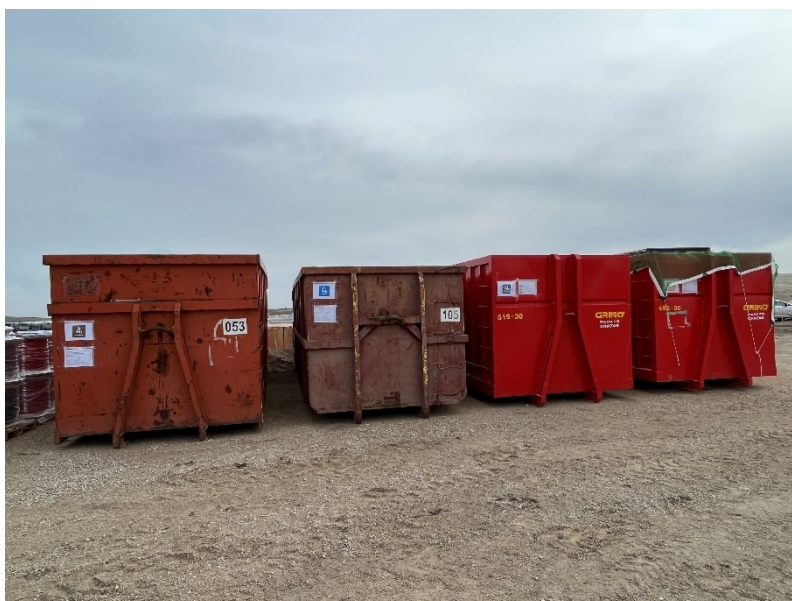
En cuanto al punto limpio de residuos no peligrosos, se consta que la segregación se está realizando correctamente.

Se ha dispuesto un punto limpio de residuos no peligrosos que consta de dos contenedores, uno para restos plásticos, otro de papel y cartón, madera, flejes y residuos orgánicos.

*Figura 3 Punto limpio de residuos no peligrosos*

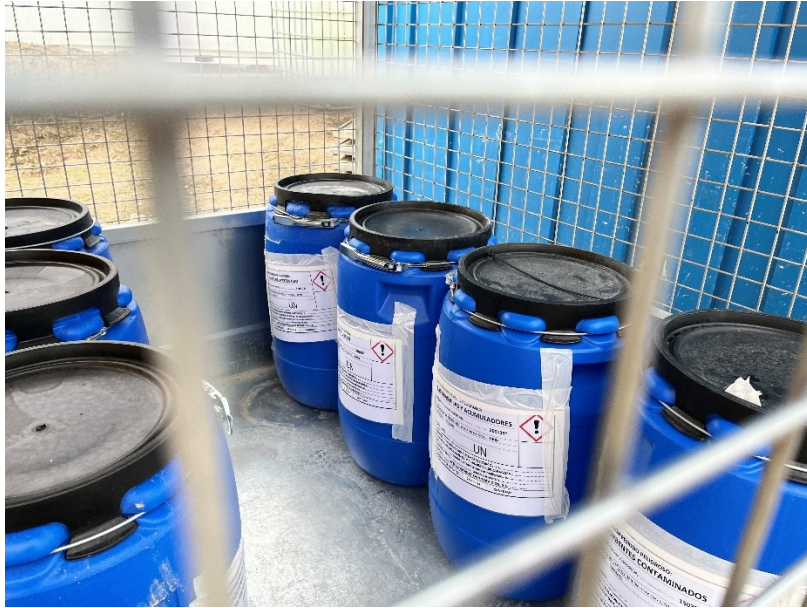
Este mes se dispuso un punto limpio de residuos peligrosos, en los que se diferencian equipos desechados que contienen componentes peligrosos, tierras contaminadas, aerosoles vacíos, absorbentes contaminados, baterías o pilas y acumuladores, aceite usado y filtros de aceites.

*Figura 4 Punto limpio de residuos peligrosos*

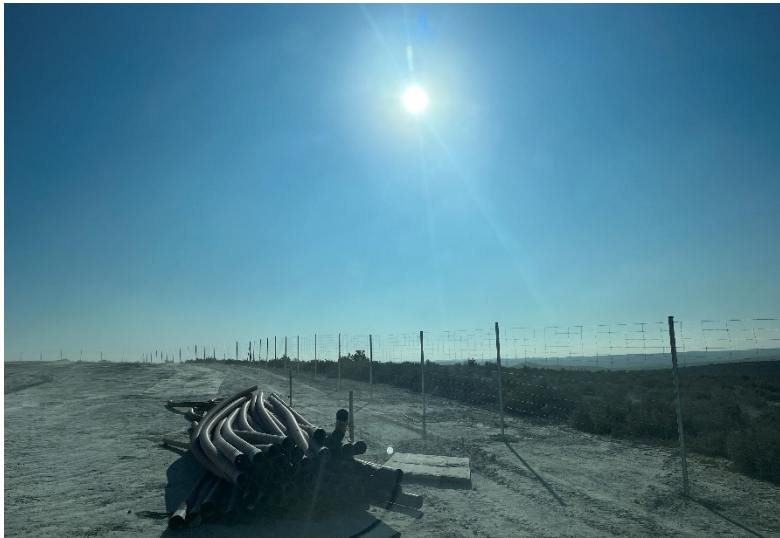
La planta mantiene un nivel de limpieza óptimo, y los acopios de material de construcción se ha realizado en zonas destinadas para la labor y sobre terreno de cultivo.

*Figura 5 Acopio de tubos de corrugado*

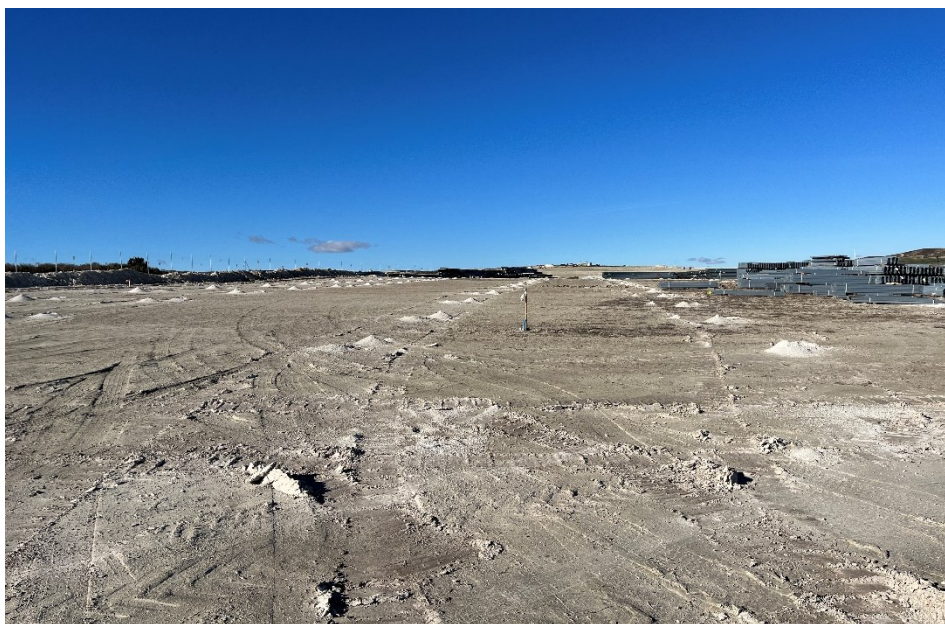
*Figura 7 Perforado del terreno para facilitar el hincado*

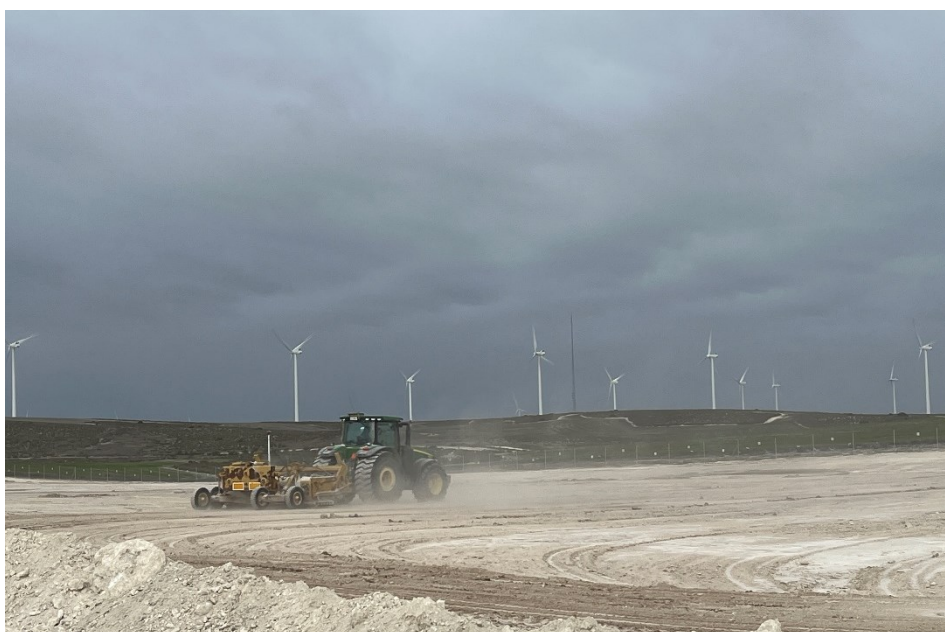
*Figura 8 Movimientos de tierras*

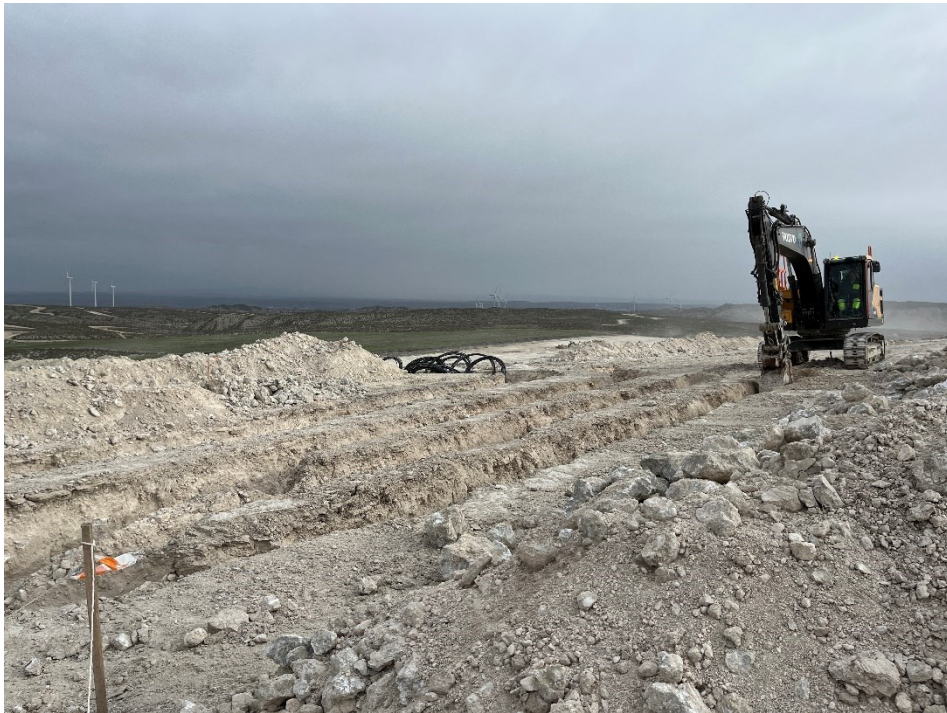
*Figura 9 Apertura de zanjas*

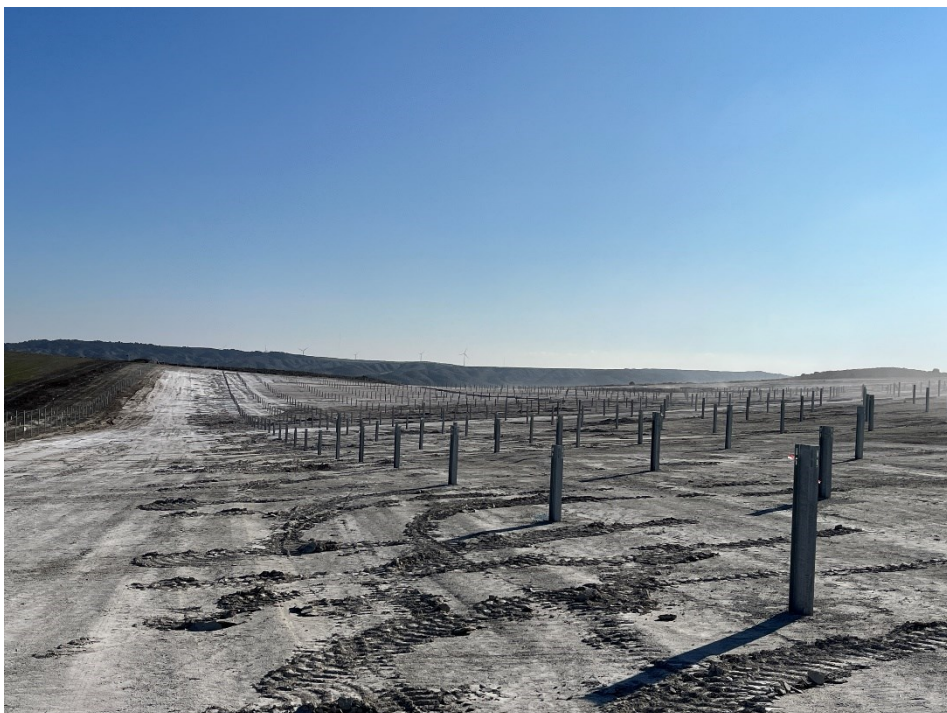
*Figura 10 Hincado*
