**PLANTA SOLAR FOTOVOLTAICA (FV)**  
**“CARTUJOS 2” DE 12.5 MWp”**

**Programa de Vigilancia Ambiental**

Nombre de la instalación:	<b>FV CARTUJOS 2</b>
Provincia/s ubicación de la instalación:	<b>ZARAGOZA</b>
Nombre del titular:	<b>PLANTA SOLAR OPDE 15 S.L.</b>
CIF del titular:	<b>B-71.344.782</b>
Nombre de la empresa de vigilancia:	<b>ARGUSTEC S.L.</b>
Tipo de EIA:	<b>ORDINARIA</b>
Informe de FASE de:	<b>CONSTRUCCIÓN</b>
Periodicidad del informe según DIA:	<b>MENSUAL</b>
Año de seguimiento n.º:	<b>AÑO 2</b>
N.º de informe y año de seguimiento	<b>INFORME N.º 2 DEL AÑO 2</b>
Período que recoge el informe:	<b>FEBRERO 2023</b>

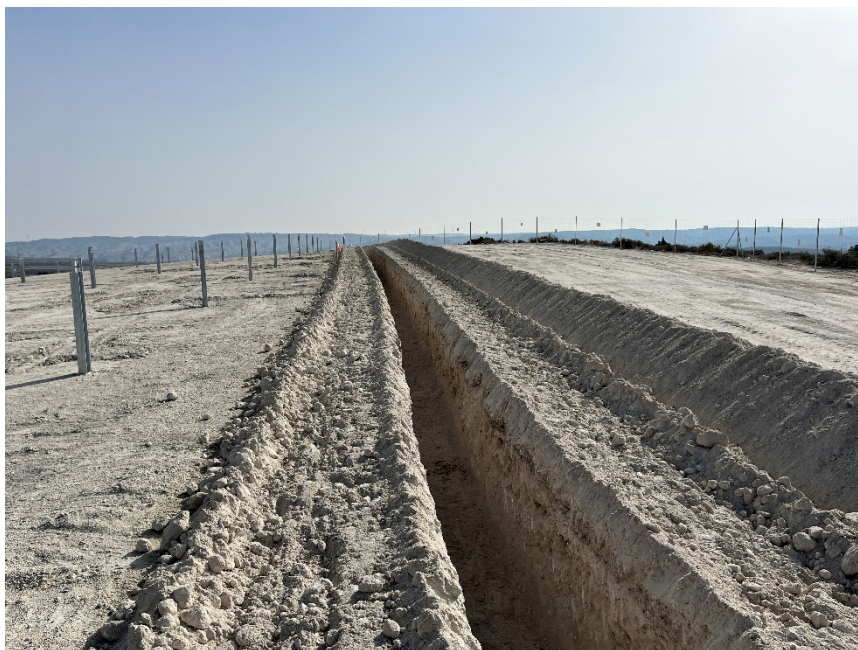
Se ha continuado con los movimientos de tierras, así como desbroces, apertura de viales, nivelaciones del terreno y apertura de zanjas (Figura 2).

*Figura 2 Apertura de zanjas*

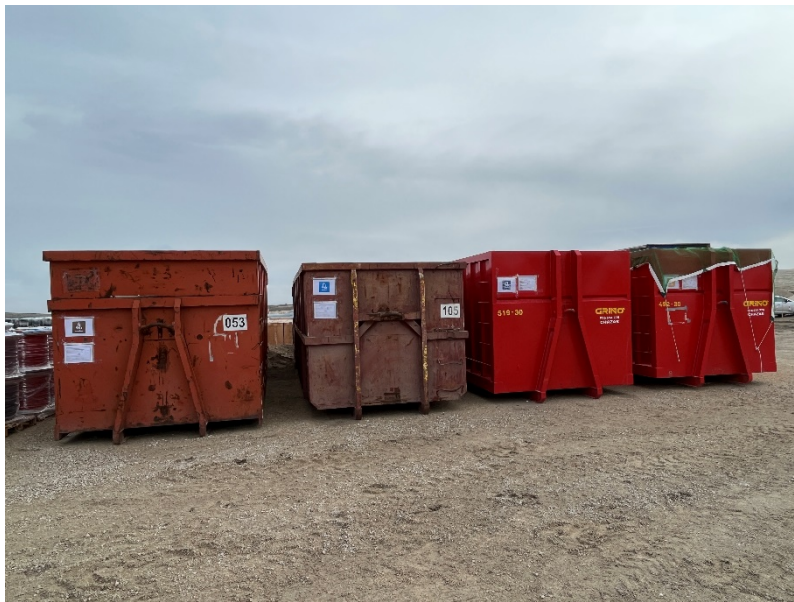
En cuanto al punto limpio de residuos no peligrosos, se consta que la segregación se está realizando correctamente.

Se ha dispuesto un punto limpio de residuos no peligrosos que consta de dos contenedores, uno para restos plásticos, otro de papel y cartón, madera, flejes y residuos orgánicos.

*Figura 3 Punto limpio de residuos no peligrosos*

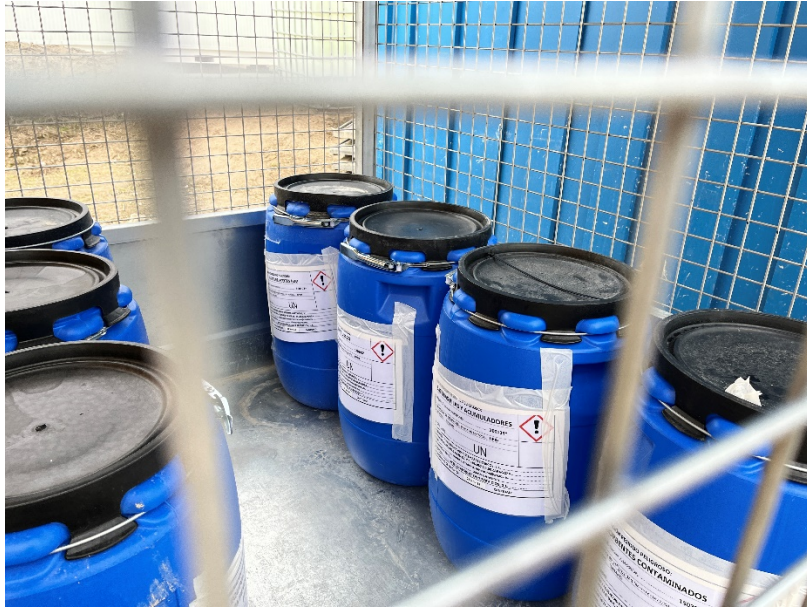
Este mes se dispuso un punto limpio de residuos peligrosos, en los que se diferencian equipos desechados que contienen componentes peligrosos, tierras contaminadas, aerosoles vacíos, absorbentes contaminados, baterías o pilas y acumuladores, aceite usado y filtros de aceites.

*Figura 4 Punto limpio de residuos peligrosos*

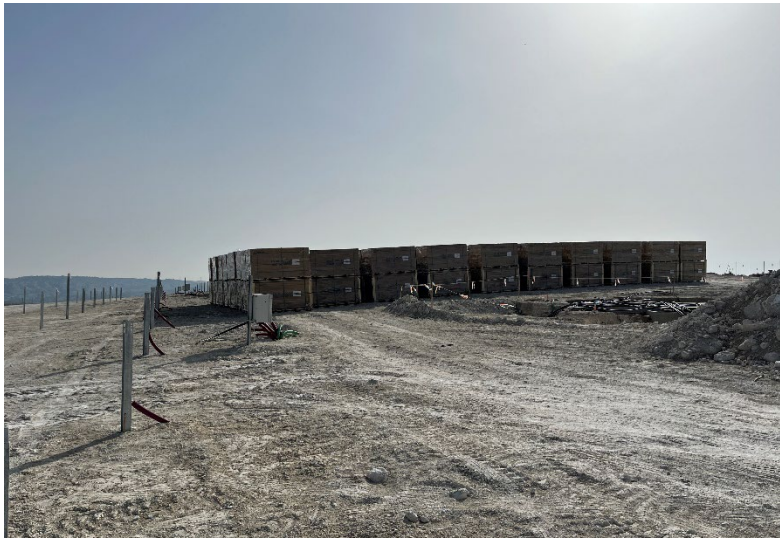
La planta mantiene un nivel de limpieza óptimo, y los acopios de material de construcción se ha realizado en zonas destinadas para la labor y sobre terreno de cultivo.

*Figura 5 Acopio de módulos fotovoltaicos*

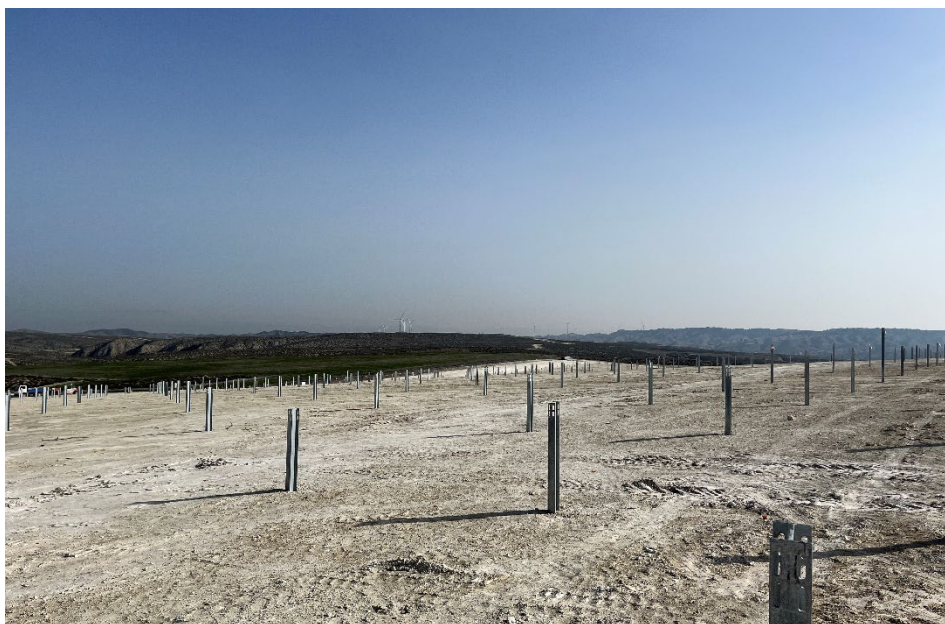
Durante este mes, se ha continuado con el hincado de la estructura.

*Figura 7 Hincado*

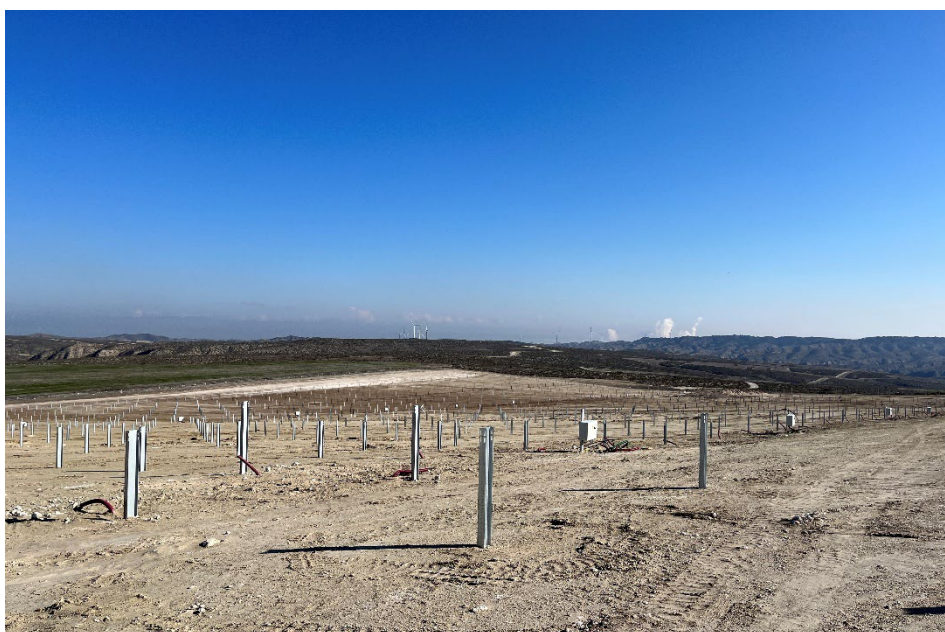
*Figura 8 Hincado*

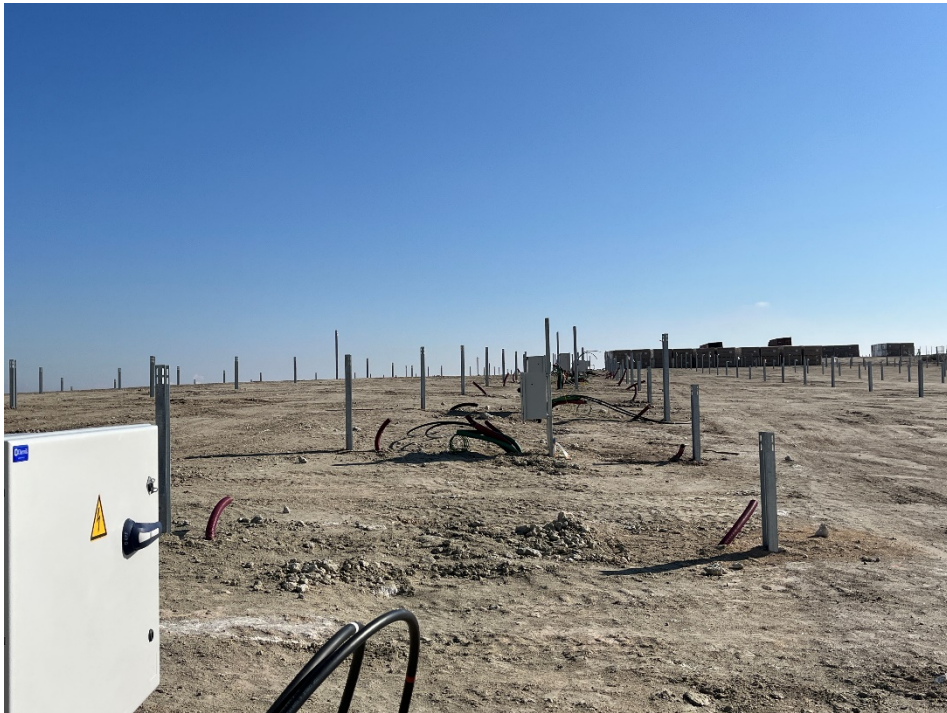
Durante este mes, han continuado con la tirada de cable de media y baja tensión, y con el montaje de los inversores.

*Figura 9 Montaje de los inversores*

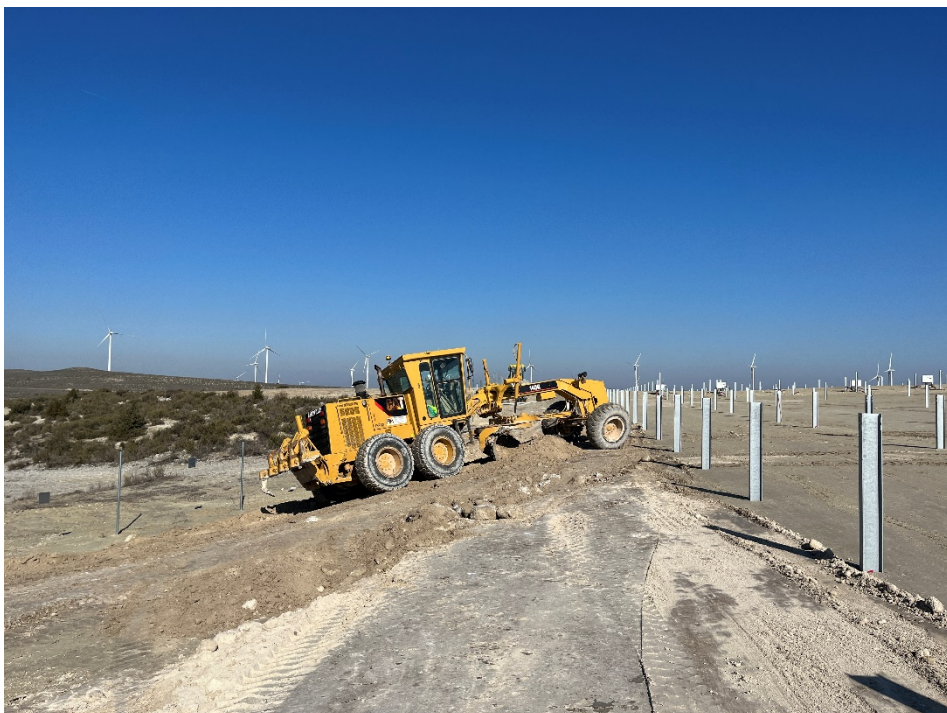
*Figura 10 Movimiento de tierras*
