PLANTA SOLAR FOTOVOLTAICA (FV)
“PLANA DE LA PENA 2” DE 55 MWp”

Programa de Vigilancia Ambiental

Nombre de la instalación:	FV PLANA DE LA PENA 2
Provincia/s ubicación de la instalación:	ZARAGOZA
Nombre del titular:	PLANTA SOLAR OPDE 13 S.L.
CIF del titular:	B-71.344.741
Nombre de la empresa de vigilancia:	ARGUSTEC S.L.
Tipo de EIA:	ORDINARIA
Informe de FASE de:	CONSTRUCCIÓN
Periodicidad del informe según DIA:	MENSUAL
Año de seguimiento n.º:	AÑO 1
N.º de informe y año de seguimiento	INFORME N.º 10 DEL AÑO 1
Período que recoge el informe:	JUNIO 2023

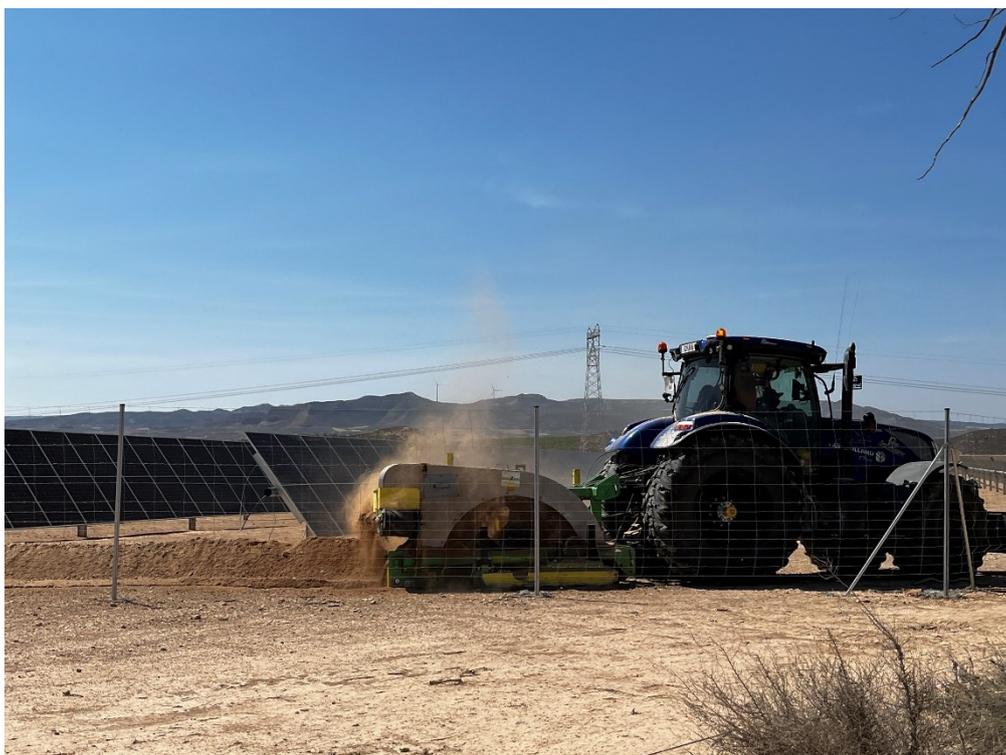
Durante este mes se ha continuado con la apertura de zanjas para la red de media y baja tensión de la planta, se ha comenzado con las zanjas para la red de CCTV y con la apertura y cimentación de las cunetas del vial interno.

Figura 2 Apertura de zanjas para el cableado de los CCTV

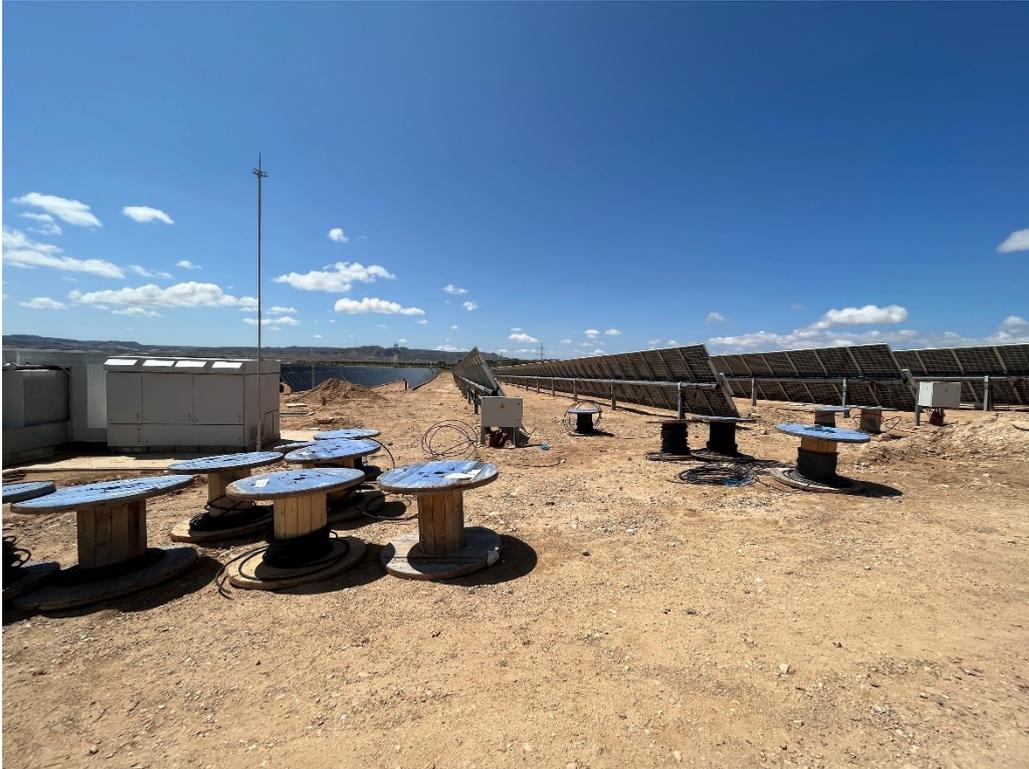
Continúa el despliegue de la red eléctrica interna soterrada del parque y las conexiones con las estaciones de transformación eléctrica, además de la instalación de cuadros eléctricos para cada hilera de placas.

Figura 3 Cableado red de baja tensión

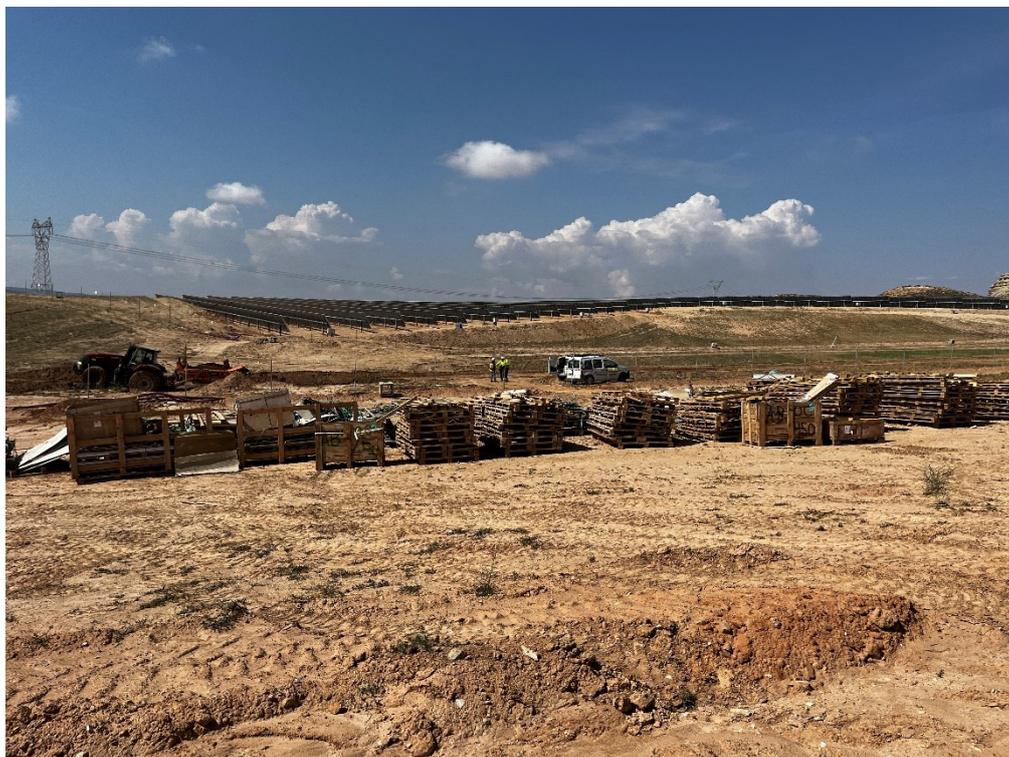
En cuanto a los residuos no peligrosos, se ha dispuesto un punto limpio de residuos no peligrosos de la zona de oficinas. Consta de cuatro contenedores, uno para restos

plásticos y envases, otro de papel y cartón, uno de residuos urbanos y otro de restos orgánicos. También se han instalado diversos contenedores de gran tamaño para residuo industrial de cartón madera y plástico.

Figura 4 Acopio temporal de residuos no peligrosos

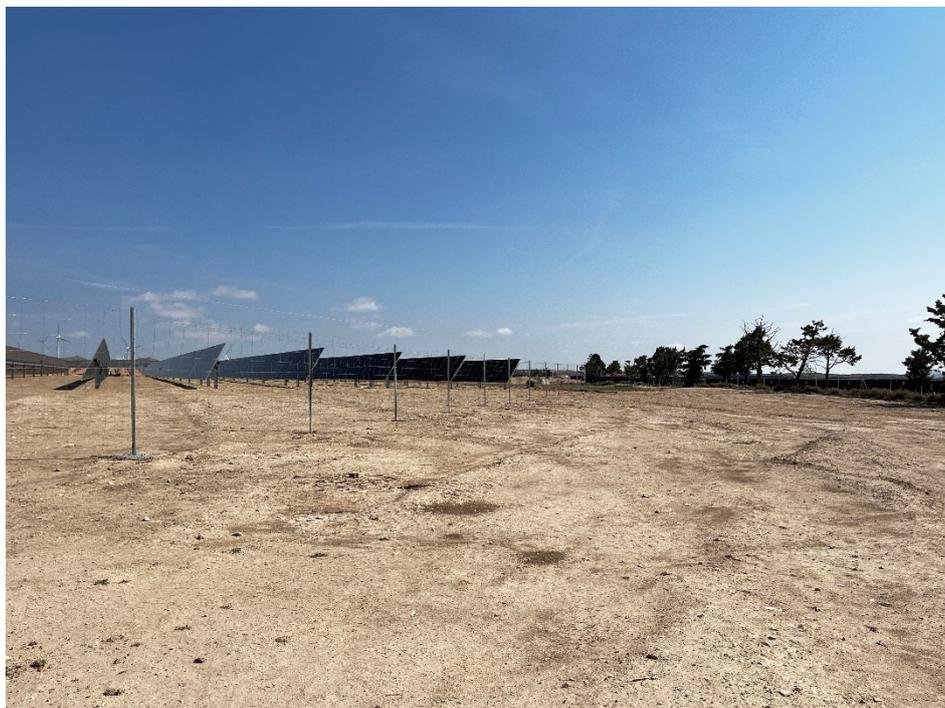
La instalación del vallado perimetral ha continuado durante el mes de junio con la colocación del mallado cinético, pero aun no se ha llevado a cabo la colocación de las placas anticolidión de aves ni la apertura de los pasos de fauna restantes.

Figura 5 Colocación del mallado cinético en el vallado perimetral

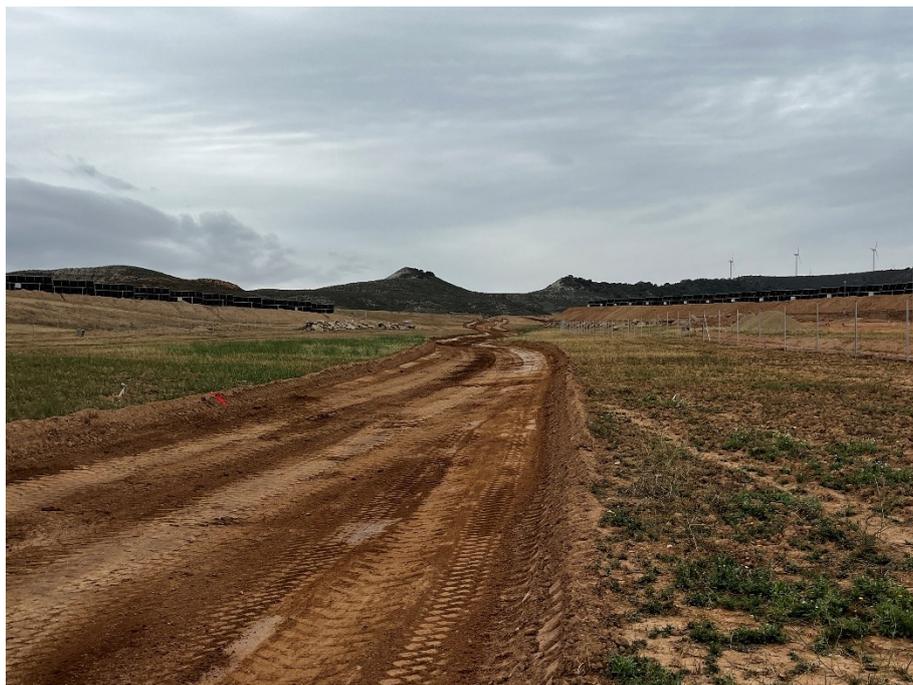
Figura 5 Apertura de la red de drenaje

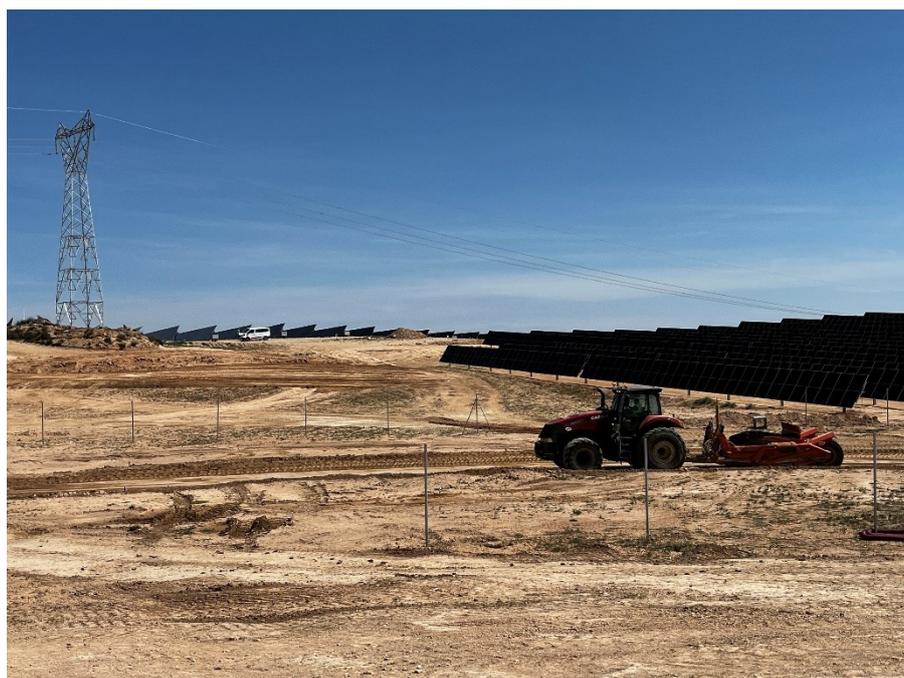
Figura 6 Apertura de la red de drenaje

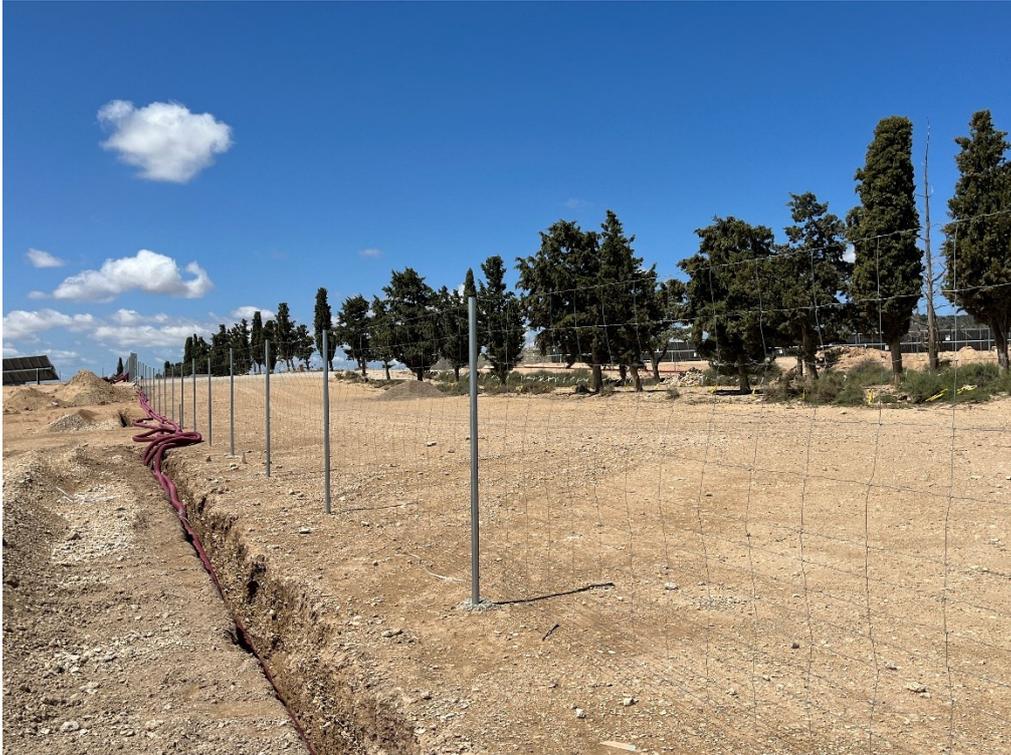
32	Después de semanas, todavía no se han instalado todas las placas esteparias en el vallado, ni se ha realizado la apertura de los pasos de fauna, así como la subsanación de los elementos punzantes	30/06/2023	1

Figura 7 Vallado perimetral sin placas esteparias

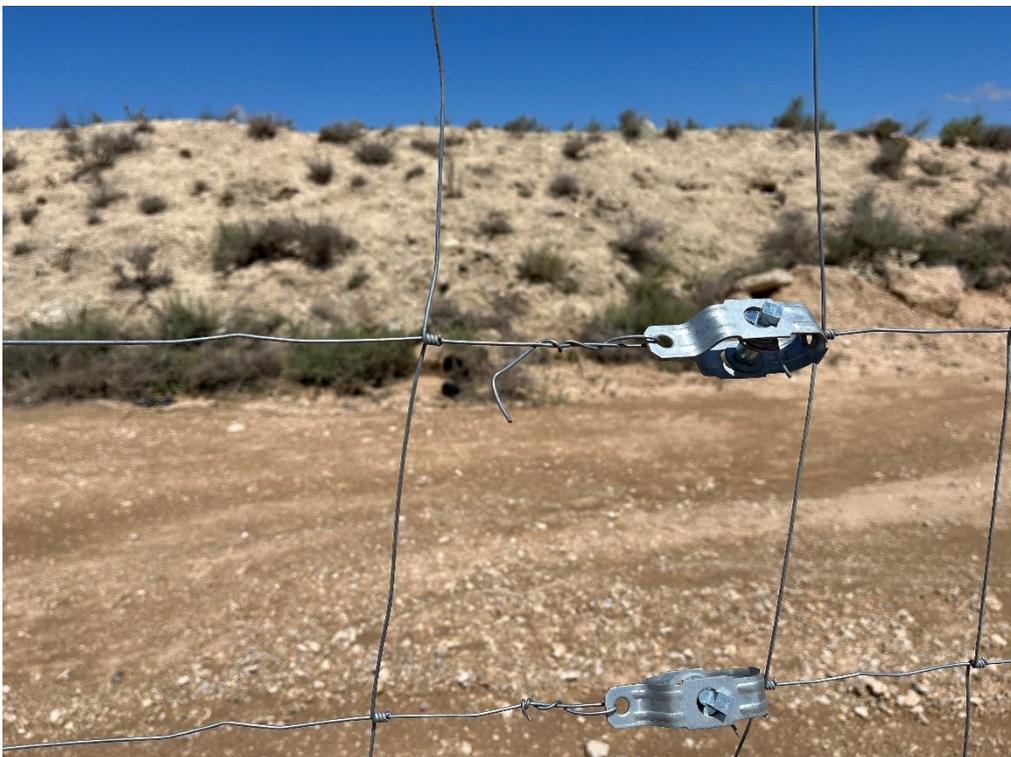
Figura 8 Elementos punzantes en el vallado perimetral

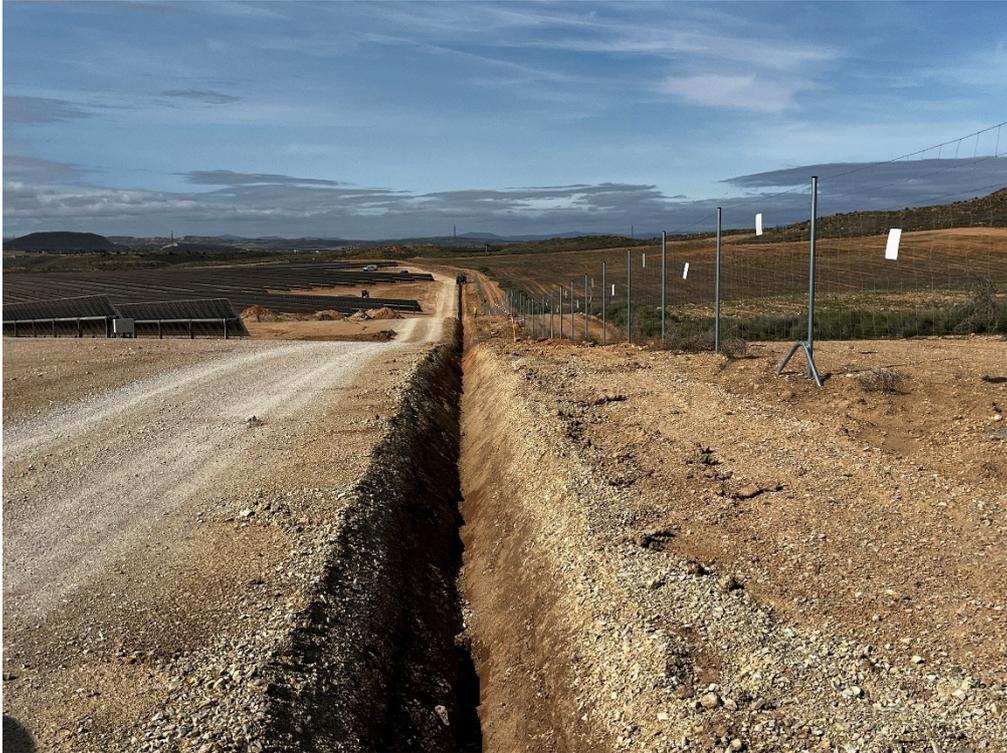
Figura 9 Apertura de cunetas

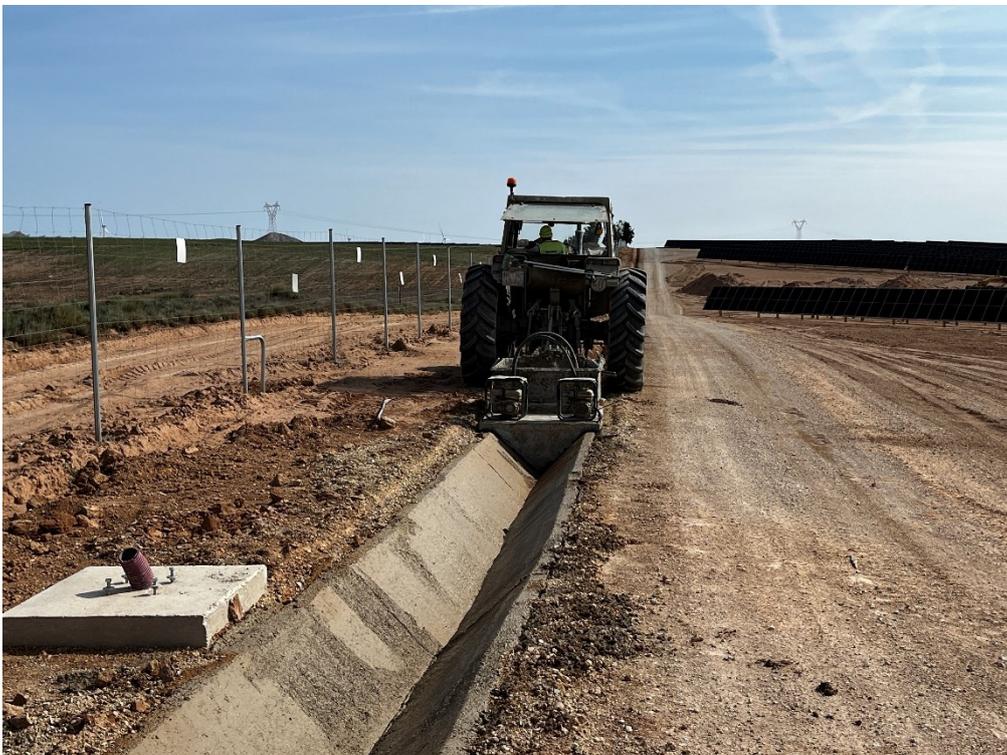
Figura 10 Cimentación de las cunetas
