SEGUIMIENTO AMBIENTAL PLANTAS FOTOVOLTAICAS “ALBETA 1” Y “ALBETA 2”

Nombre de la instalación:	FV ALBETA 1 Y ALBETA 2
Provincia/s ubicación de la instalación:	ZARAGOZA
Término municipal:	ALBETA
Nombre del titular:	BOLASO SOLAR, S.L.
CIF del titular:	B71368039
Nombre de la empresa de vigilancia:	AACiS Consulting Group, S.L.
Tipo de EIA:	SIMPLIFICADA
Informe de FASE de:	CONSTRUCCIÓN
Periodicidad del informe según DIA:	MENSUAL
Año de seguimiento nº:	AÑO 1
Nº de informe:	INFORME 2; AÑO 1
Período que recoge el informe:	MARZO 2023

El objeto del presente informe es comunicar las actividades desarrolladas desde la Dirección Ambiental de Obra y los trabajos realizados en la fase de obra en el mes de marzo de 2023 en las plantas fotovoltaicas "Albeta 1" y "Albeta 2".

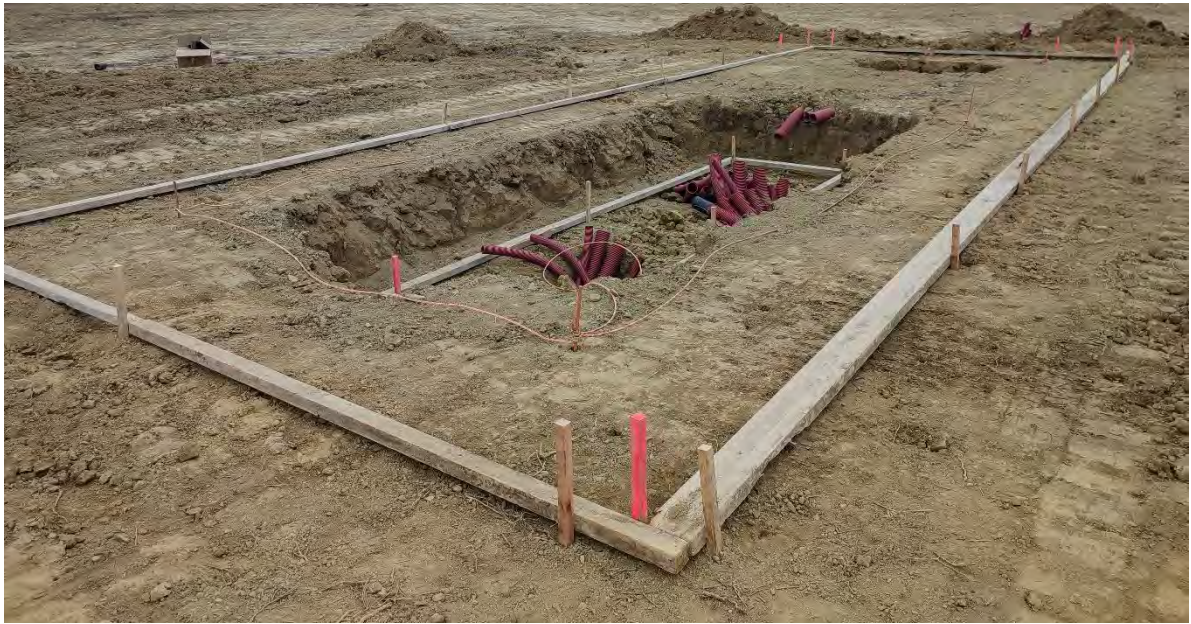
Durante el mes de marzo, se han jalonado las zonas sobre las que iban a ser colocados los Centros de transformación.

Fotografía 1. Jalonamiento de los Centros de transformación.

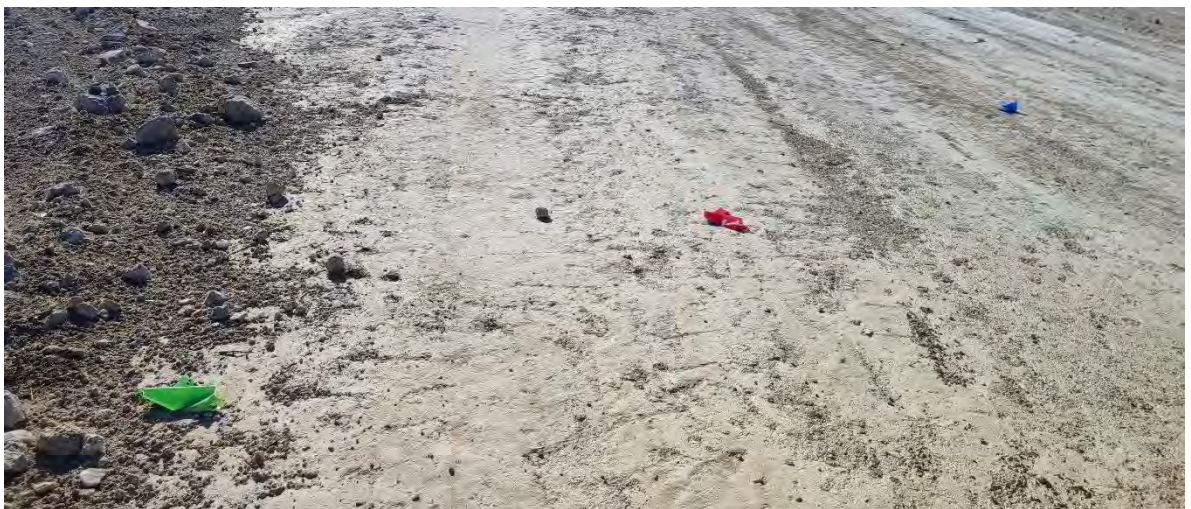
Además, se han señalado, mediante plásticos de diferentes colores anclados al terreno, las zonas que van a ocupar los seguidores sobre los que se montarán los módulos fotovoltaicos.

Fotografía 2. Señalización para la instalación de los seguidores.

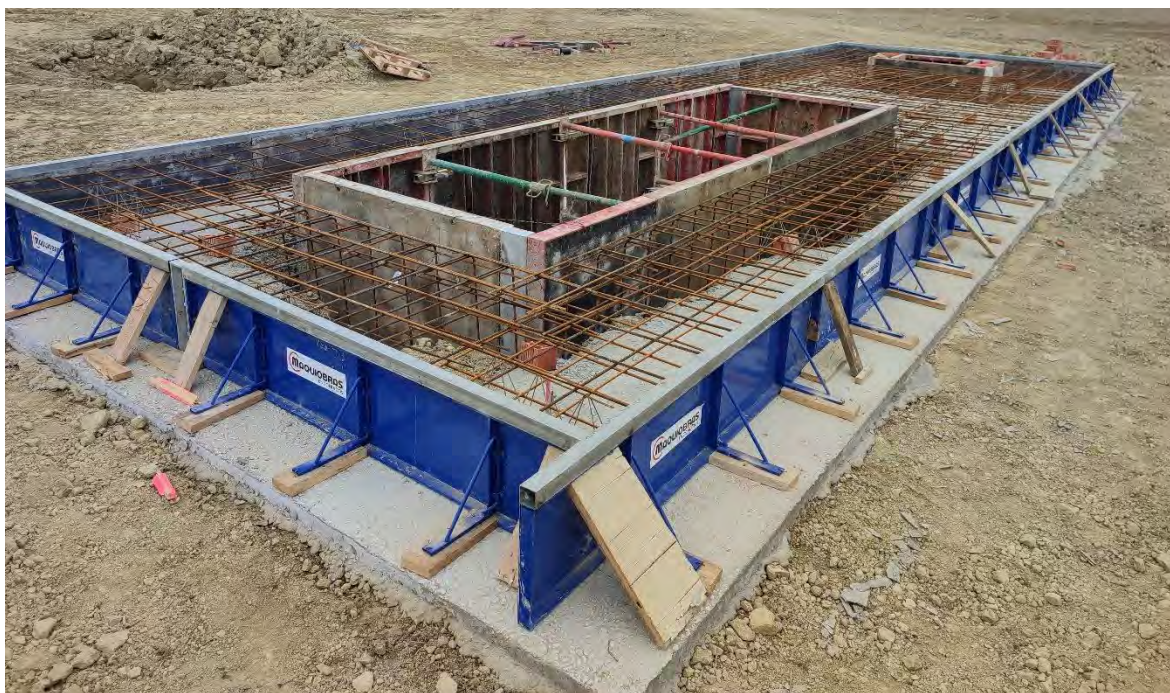
Posteriormente se cimentan las bases de los Centros de transformación utilizando estructuras metálicas que sirven para limitar las dimensiones de la base y evitar así derrames de cemento sobre el suelo.

Fotografía 3. Colocación del molde metálico del Centro de transformación.

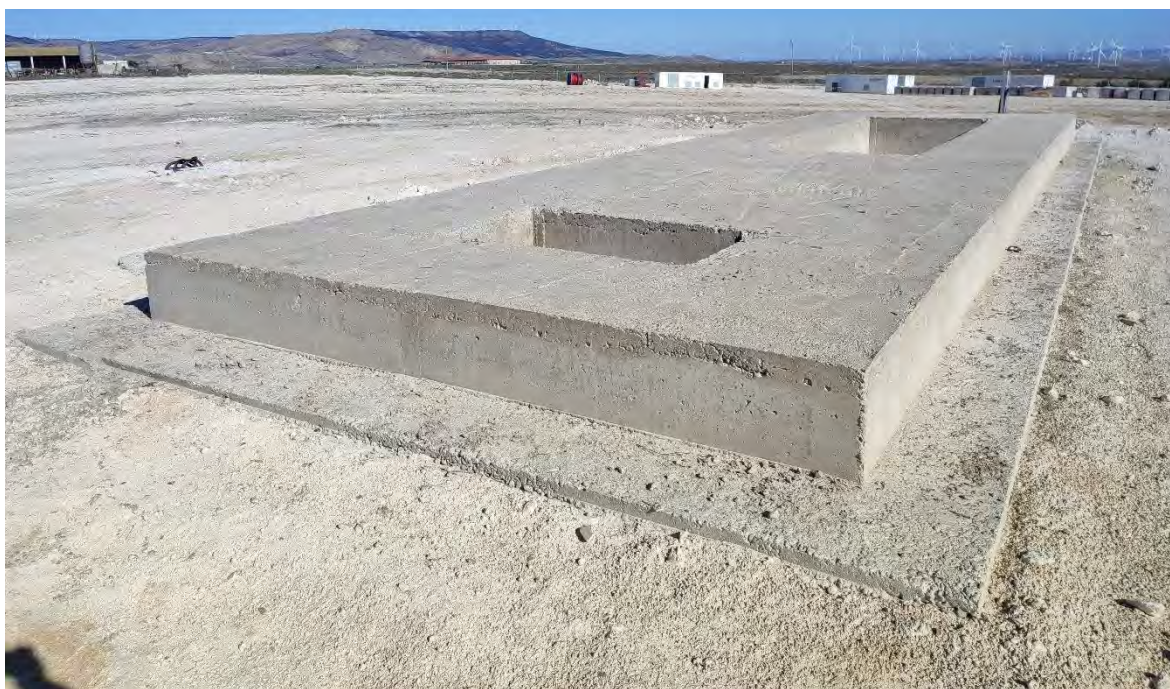
Fotografía 4. Base cimentada del Centro de transformación.

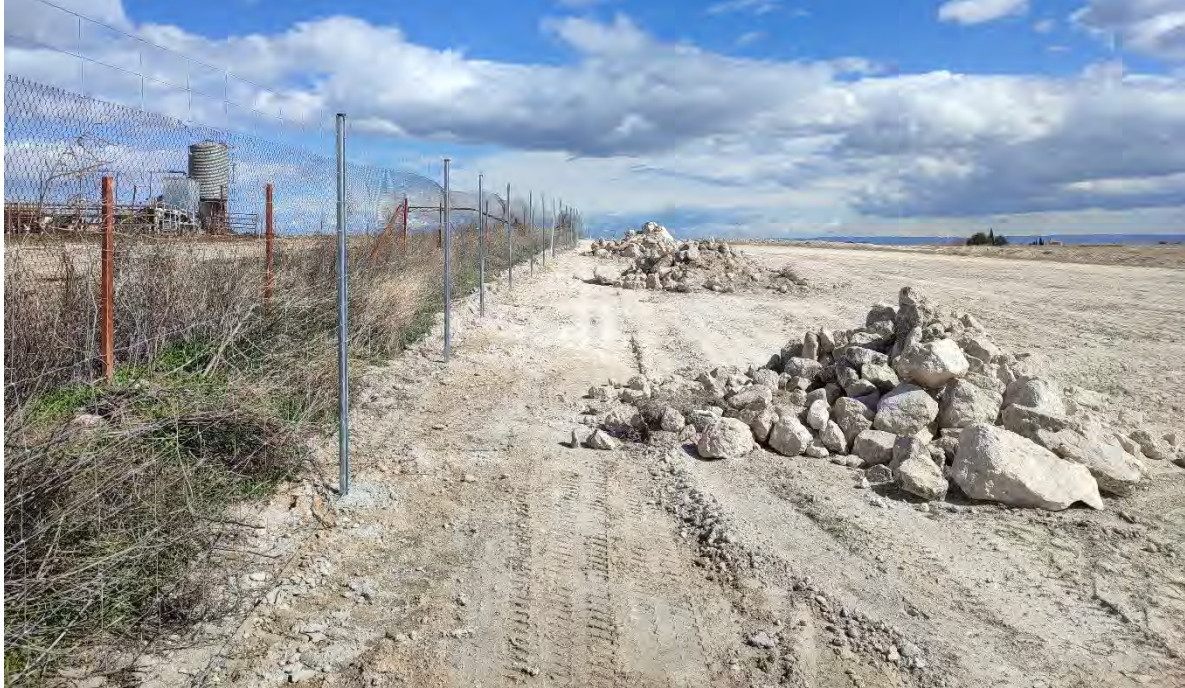
Respecto a los elementos para la fauna, en este caso montones de piedra cada 25 m para reptiles y postes posaderos para rapaces, se proyecta su ejecución una vez terminada la obra.

Fotografía 5. Piedras reservadas para medidas compensatorias (reptiles).

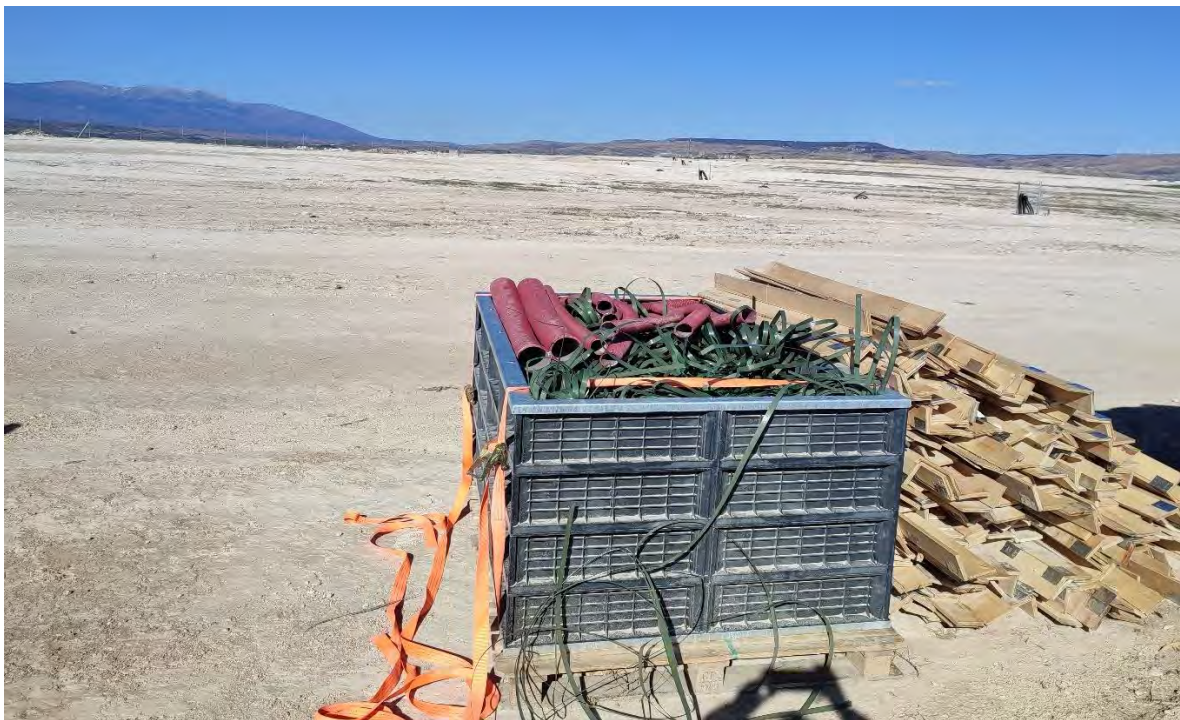
Se ha dotado a la instalación de contenedores para almacenar los residuos generados, mayormente plásticos de embalajes, tuberías, etc. Dichos contenedores se han colocado en la zona contigua a las casetas de obra formando un punto limpio.

Fotografía 7. Contenedores del punto limpio.

Posteriormente, estos contenedores son trasladados al punto limpio de la comarca de Borja, dónde se gestionan los residuos generados en la obra.

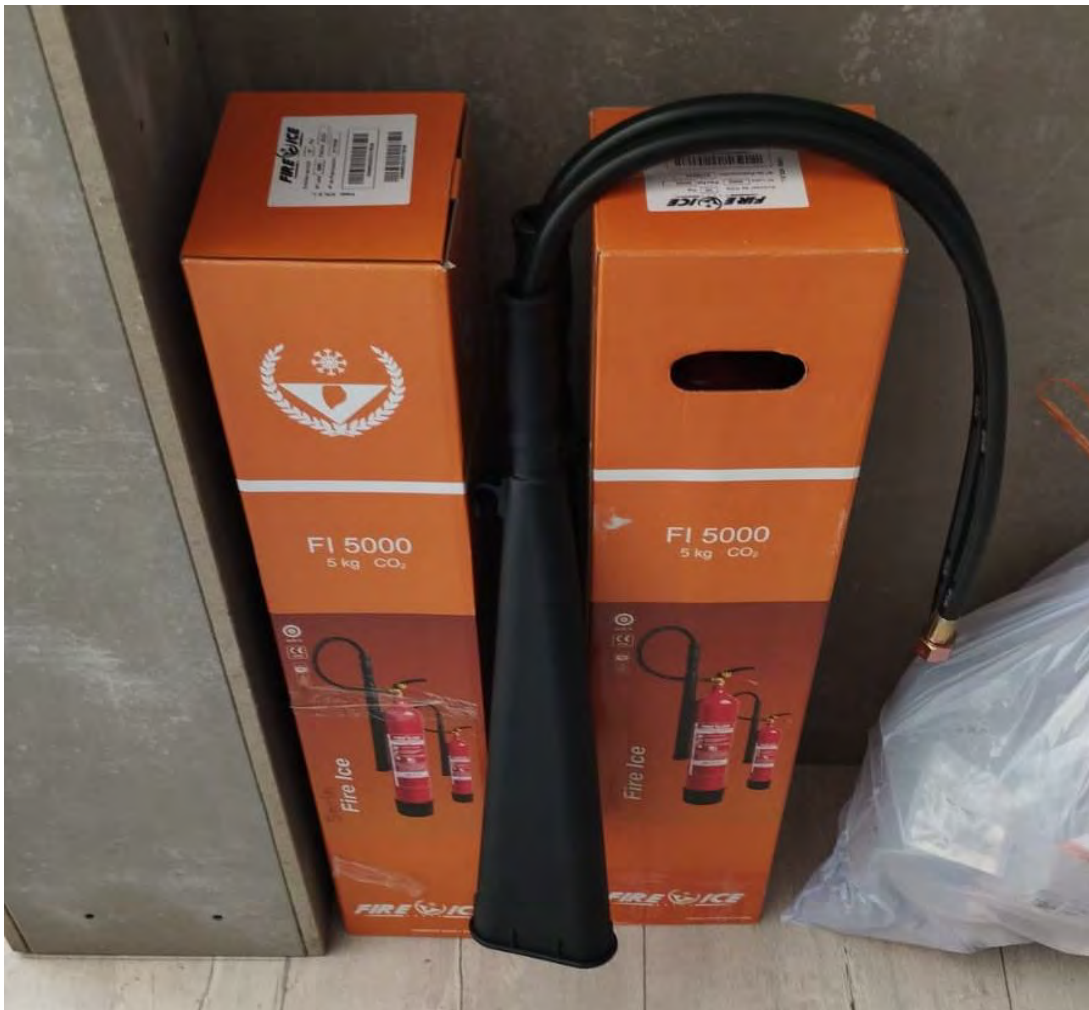
Este mes ya se dispone de extintores homologados en la PFV, por lo que la incidencia abierta el mes anterior queda cerrada. Concretamente se ha dotado con dos extintores a la planta fotovoltaica.

Fotografía 8. Extintores homologados.

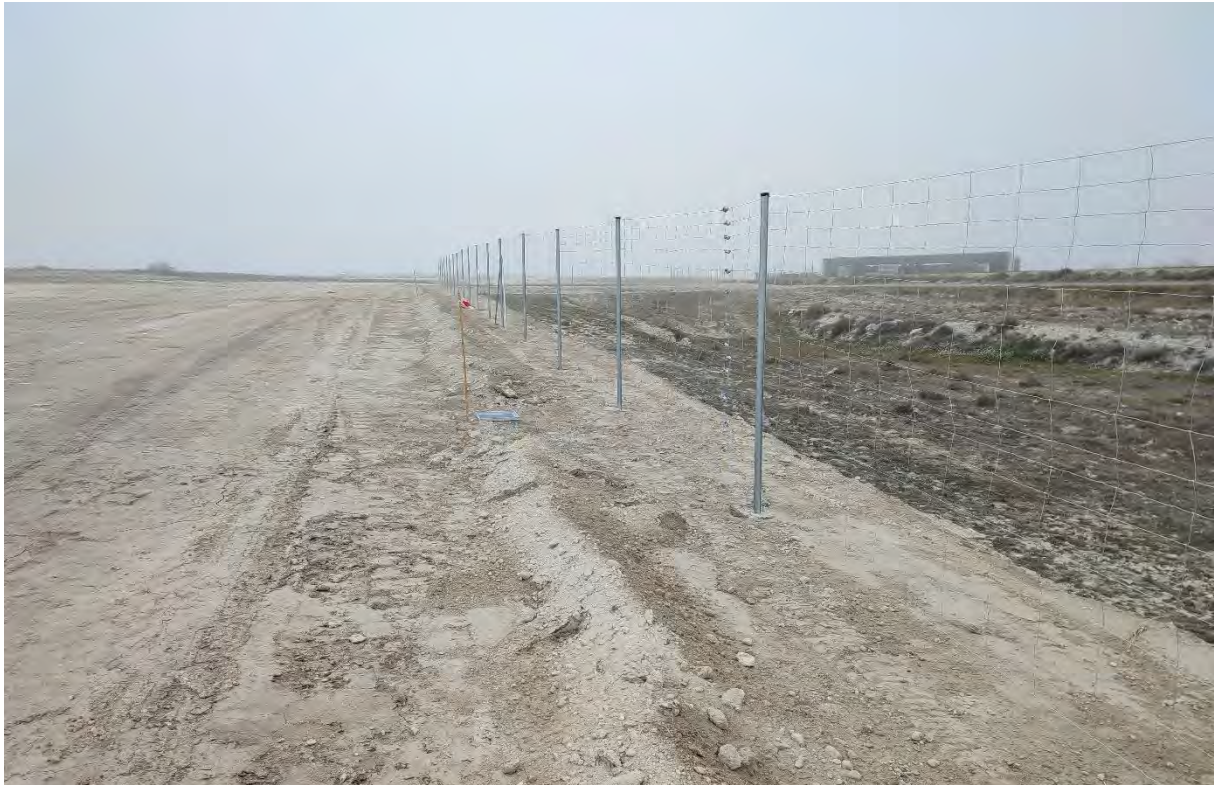
Por otro lado, se genera el impacto paisajístico derivado de la instalación del vallado perimetral, el cual se instaló en la última visita llevada a cabo en el mes de febrero. Durante el mes de marzo no se ha comenzado con la plantación de la pantalla vegetal, lo cual se espera para los próximos meses.

Fotografía 9. Vallado cinegético perimetral

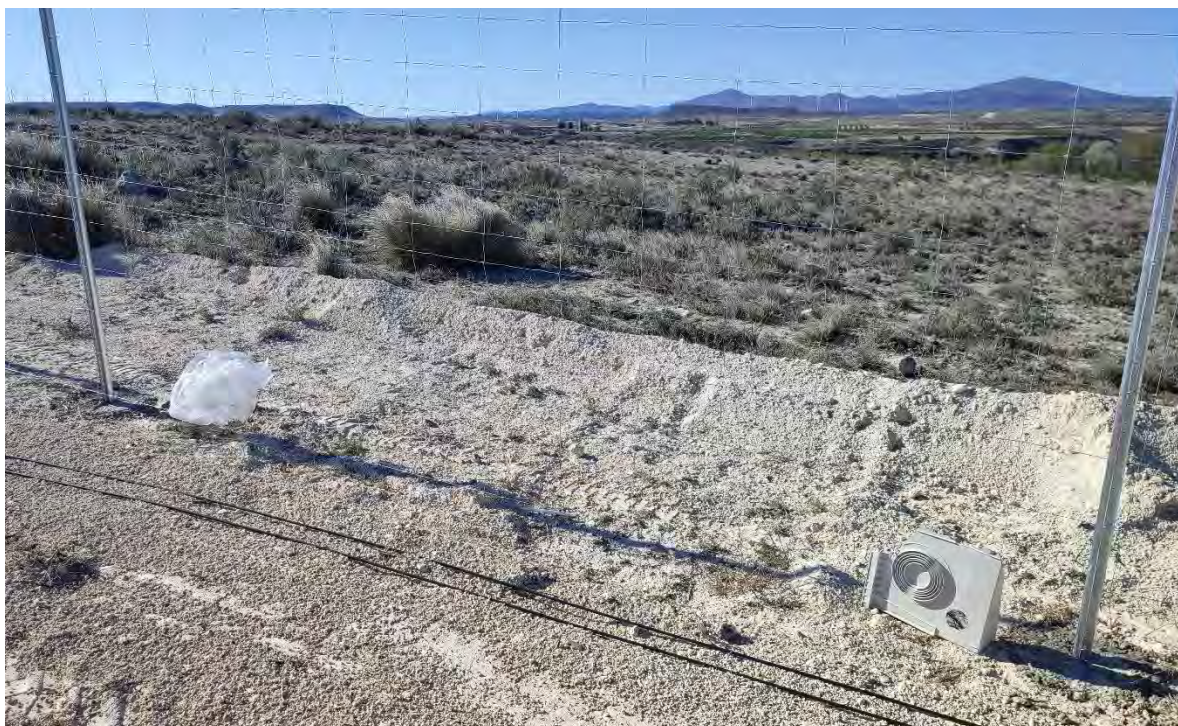
Fotografía 10. Residuos plásticos acumulados en el vallado perimetral.

Durante este mes se ha solicitado a la dirección de obra que se lleven a cabo batidas de recogida de residuos que han sido esparcidos por la finca a causa de los fuertes vientos registrados a lo largo del mes de marzo. El día 15/03/2023 se abre una incidencia notificando la presencia de residuos acumulados en el vallado, siendo esta incidencia solucionada y cerrada en la visita del 21/03/2023. Los operarios utilizaron contenedores para almacenar los distintos residuos recogidos durante la batida. Dichos contenedores son llevados posteriormente al punto limpio comarcal de Borja, dónde el gestor de residuos se encarga de su gestión.

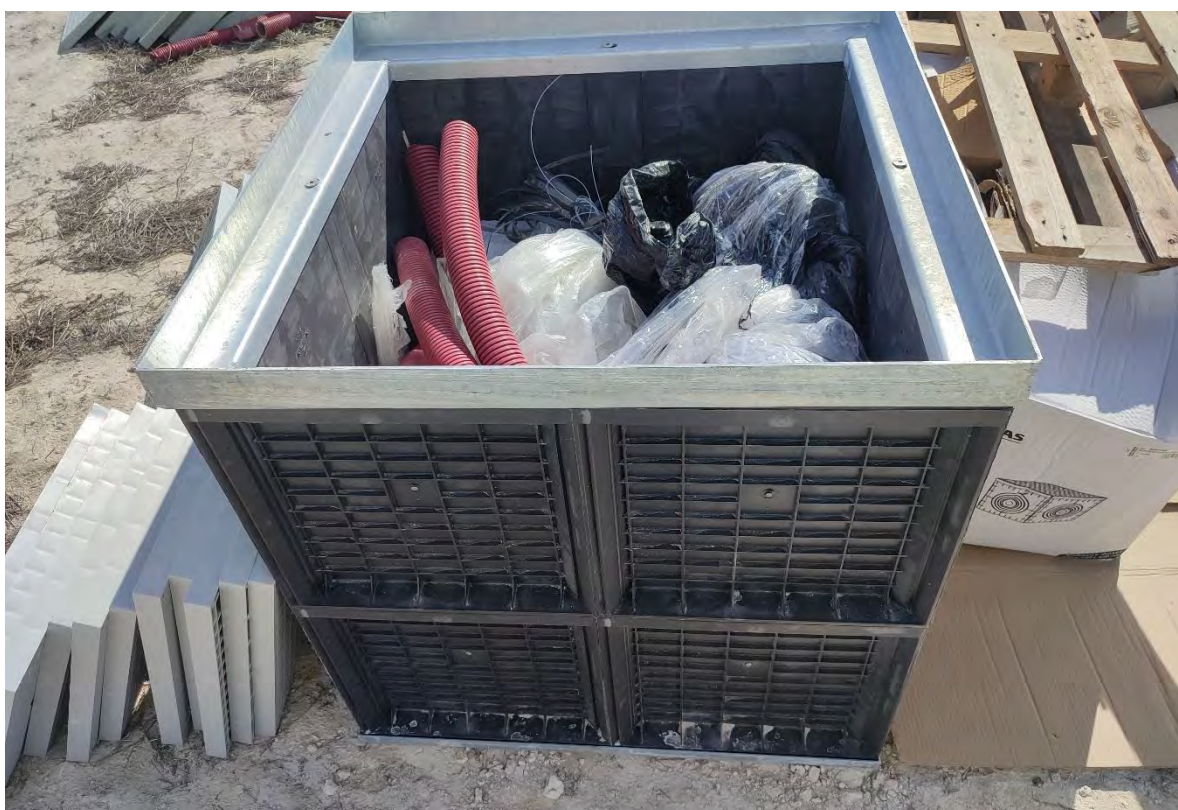
Fotografía 11. Residuos recogidos durante la batida de limpieza.

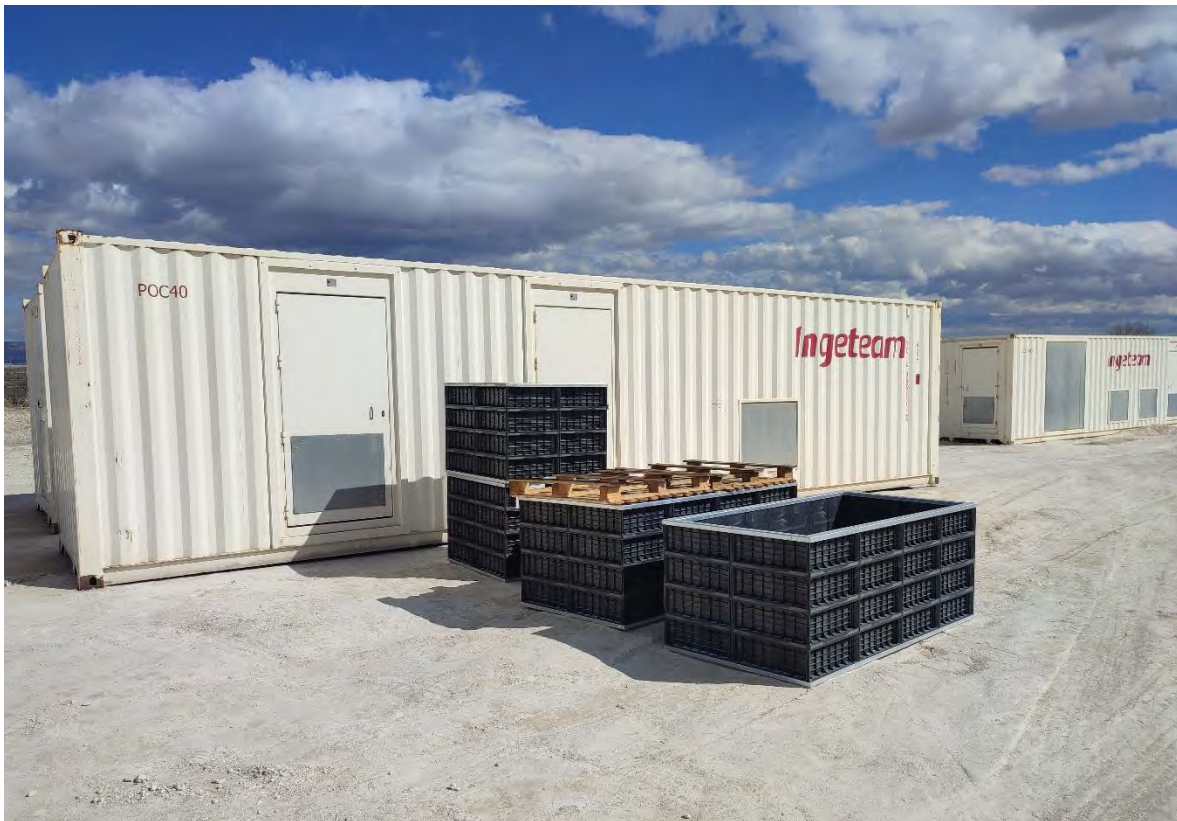
El mes pasado se colocaron las casetas de obra. A lo que este mes se ha sumado la colocación de grupos electrógenos, así como de los paneles solares para aportar electricidad a la obra en las horas de luz. Además, se han recibido los paneles solares, que han sido acopiados en la zona habilitada para ello. Se esperaba recibir las hincas, seguidores y refuerzos antes que los módulos, sin embargo, esto no ha podido ser así debido a contratiempos logísticos. Es por esto que no se ha comenzado con la colocación de las estructuras este mes, esperando que se pueda dar comienzo al montaje de estructuras el mes que viene.

Fotografía 12. Zona de casetas de obra y contenedores para depósito de basura.

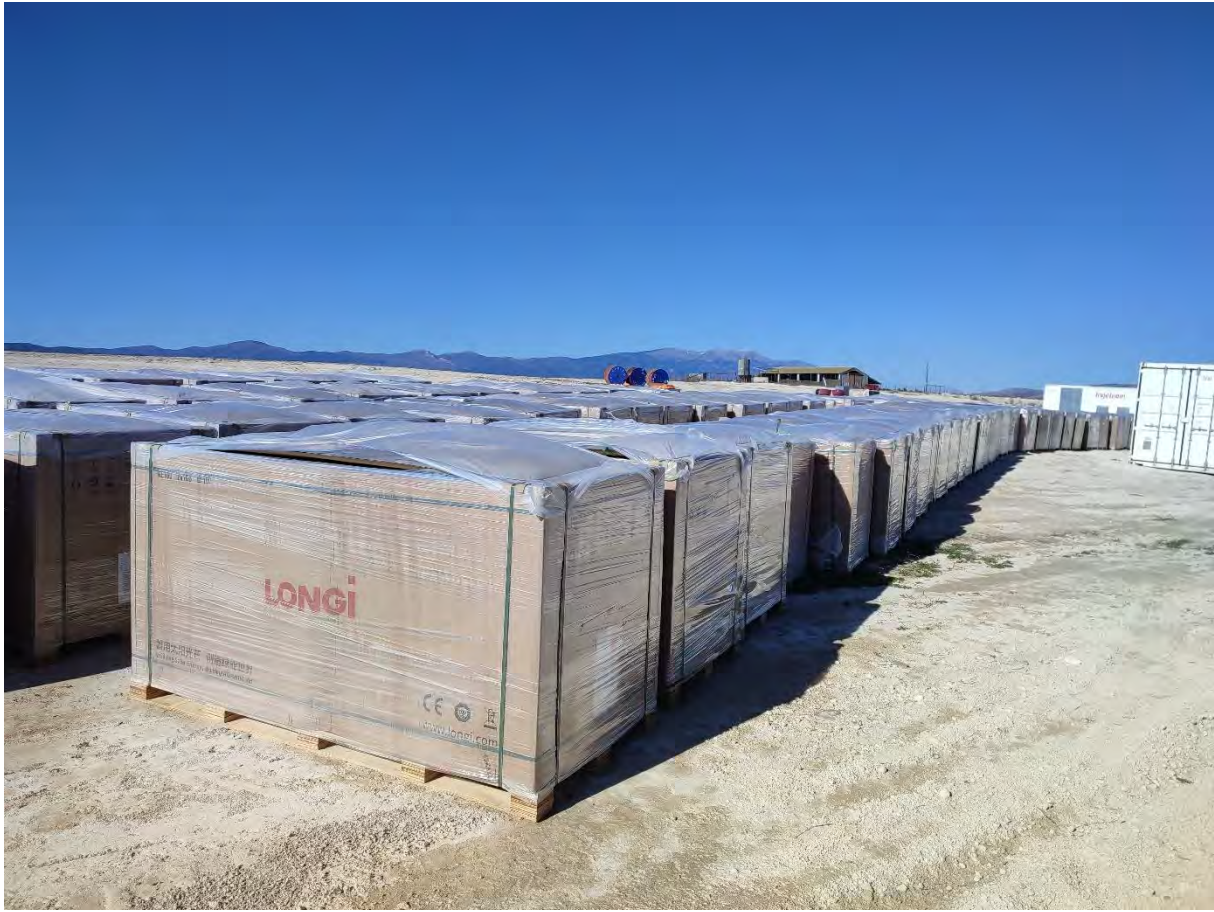
Fotografía 15. Acopio de módulos solares.
