SEGUIMIENTO AMBIENTAL PLANTAS FOTOVOLTAICAS “ALBETA 1” Y “ALBETA 2”

Nombre de la instalación:	FV ALBETA 1 Y ALBETA 2
Provincia/s ubicación de la instalación:	ZARAGOZA
Término municipal:	ALBETA
Nombre del titular:	BOLASO SOLAR, S.L.
CIF del titular:	B71368039
Nombre de la empresa de vigilancia:	AACiS Consulting Group, S.L.
Tipo de EIA:	SIMPLIFICADA
Informe de FASE de:	CONSTRUCCIÓN
Periodicidad del informe según DIA:	MENSUAL
Año de seguimiento nº:	AÑO 1
Nº de informe:	INFORME 4; AÑO 1
Período que recoge el informe:	MAYO 2023

Este informe corresponde a la vigilancia ambiental de la obra en el mes de mayo del año 2023, siendo, por tanto, el cuarto informe mensual de seguimiento realizado en el Año número 1.

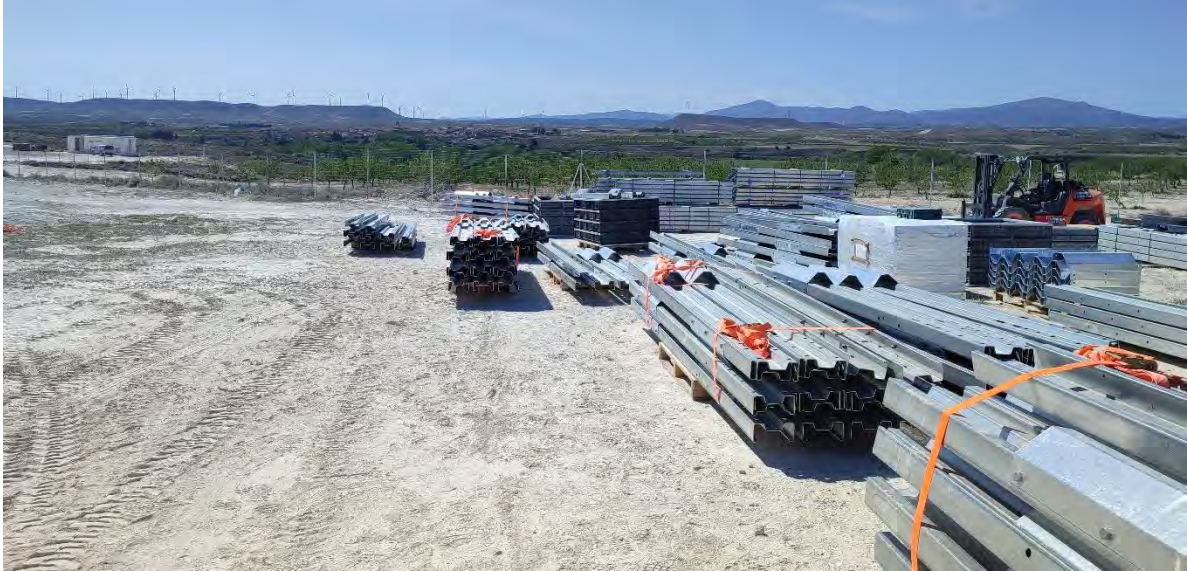
Fotografía 1. Zona de acopio de las hincas.

Durante el mes de mayo no ha sido necesario llevar a cabo el jalonamiento de ninguna zona nueva, manteniendo las zonas balizadas ya existentes en la obra, ya que una vez se reciban los seguidores, estos se acopiarán en la superficie sobre la que se encontraban ñas hincas hasta la fecha.

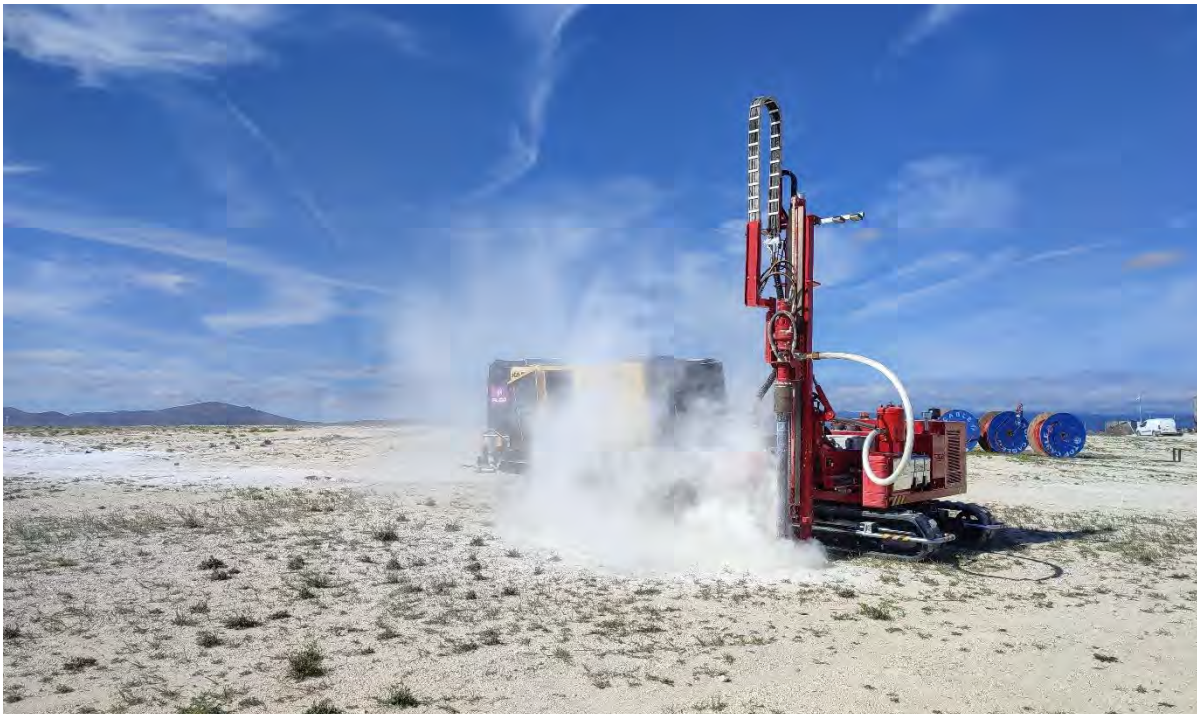
Fotografía 2. Hincadora trabajando.

Durante este mes se han finalizado los trabajos de hincado, Para el que han sido necesarias 2 máquinas hincadoras. El agujero resultante se rellena con las hincas que sujetarán los módulos fotovoltaicos.

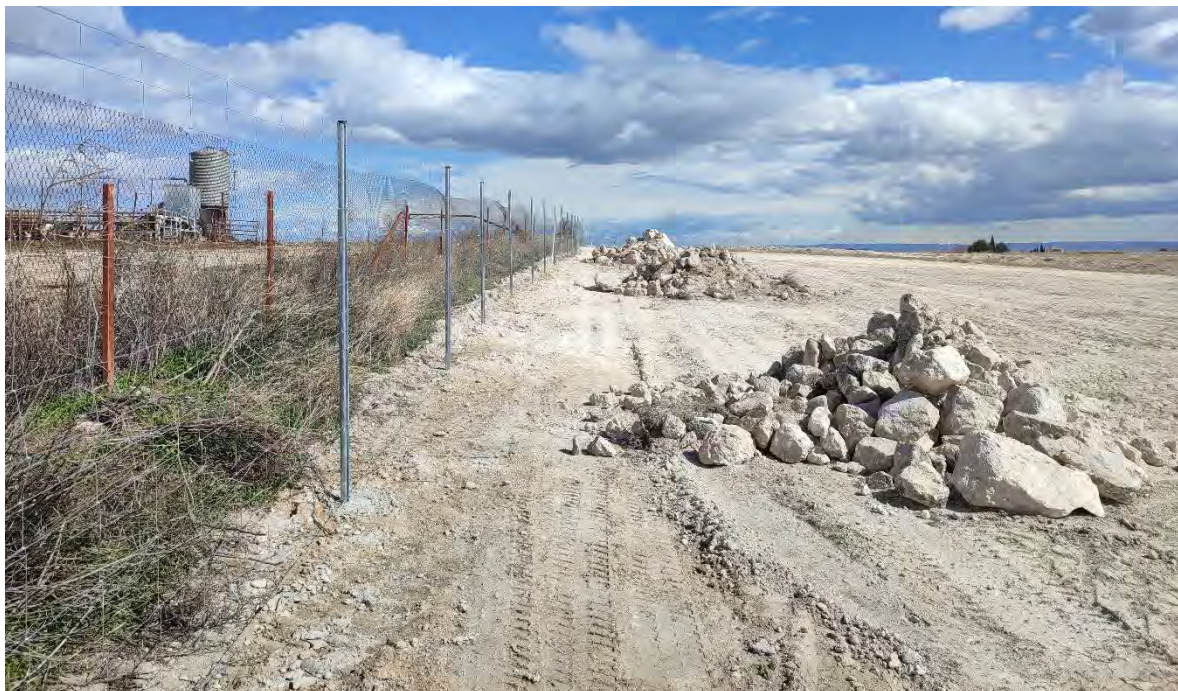
Fotografía 3. Piedras reservadas para medidas compensatorias (reptiles).

Respecto a los elementos para la fauna, en este caso montones de piedra cada 25 m para reptiles y postes posaderos para rapaces, se proyecta su ejecución una vez terminada la obra. Esto se plantea así porque atraer a la fauna al interior del proyecto en fase de obra puede poner en peligro su vida (colisiones de aves con estructuras o maquinaria, aplastamiento de reptiles por la maquinaria). De todas formas, se han apartado piedras de tamaño considerable almacenándola en montones en la zona más próxima al vallado, que serán utilizados una vez finalizado el proyecto para formar los majanos para reptiles.

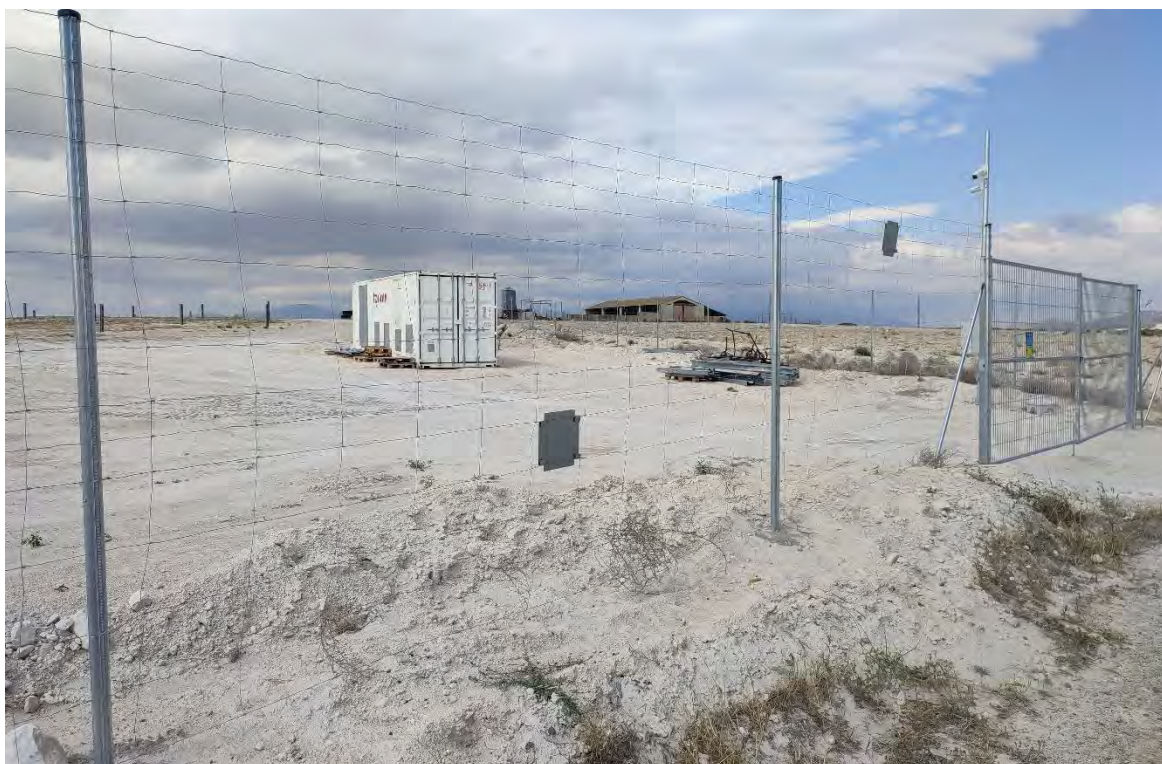
Fotografía 4. Placas del vallado para avifauna.

Los elementos que visibilicen el vallado perimetral y evitar así colisiones de la avifauna han sido colocados finalmente, por lo que se cierra la no conformidad (NC).

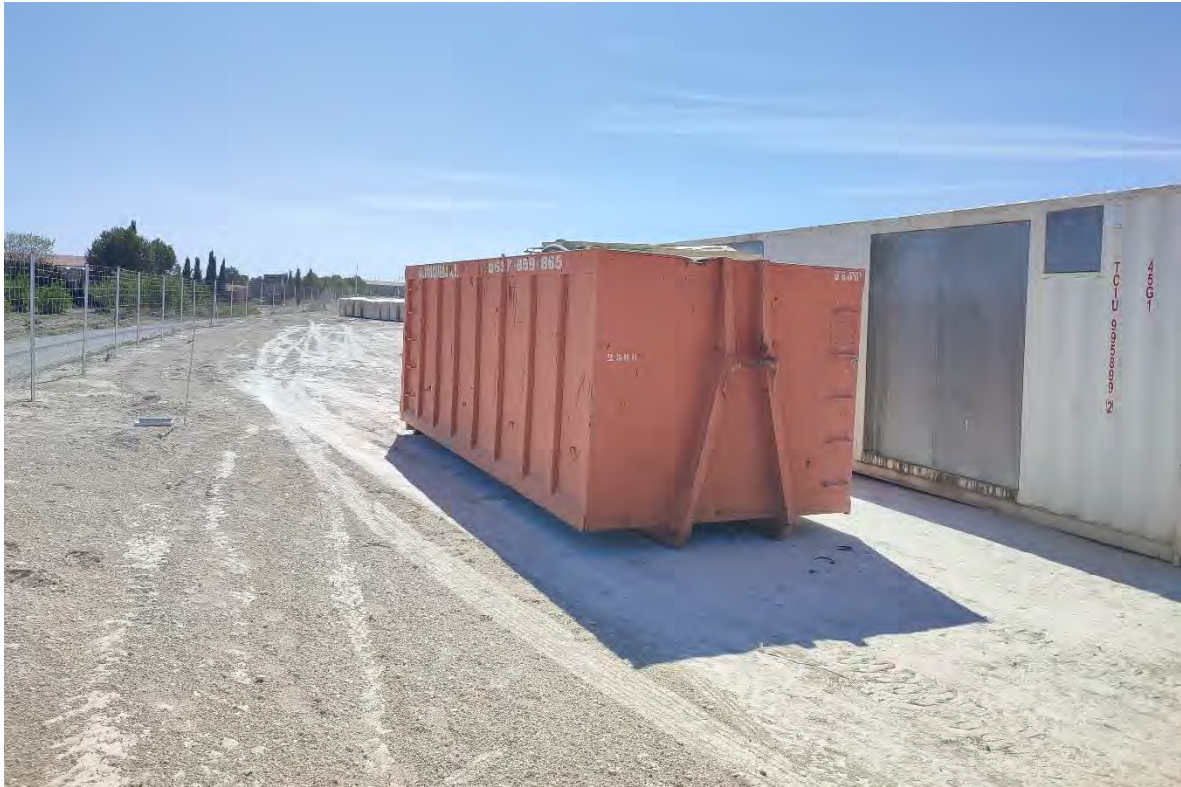
Fotografía 5. Contenedor grande.

Posteriormente, estos contenedores son trasladados al punto limpio de la comarca de Borja, dónde se gestionan los residuos generados en la obra.

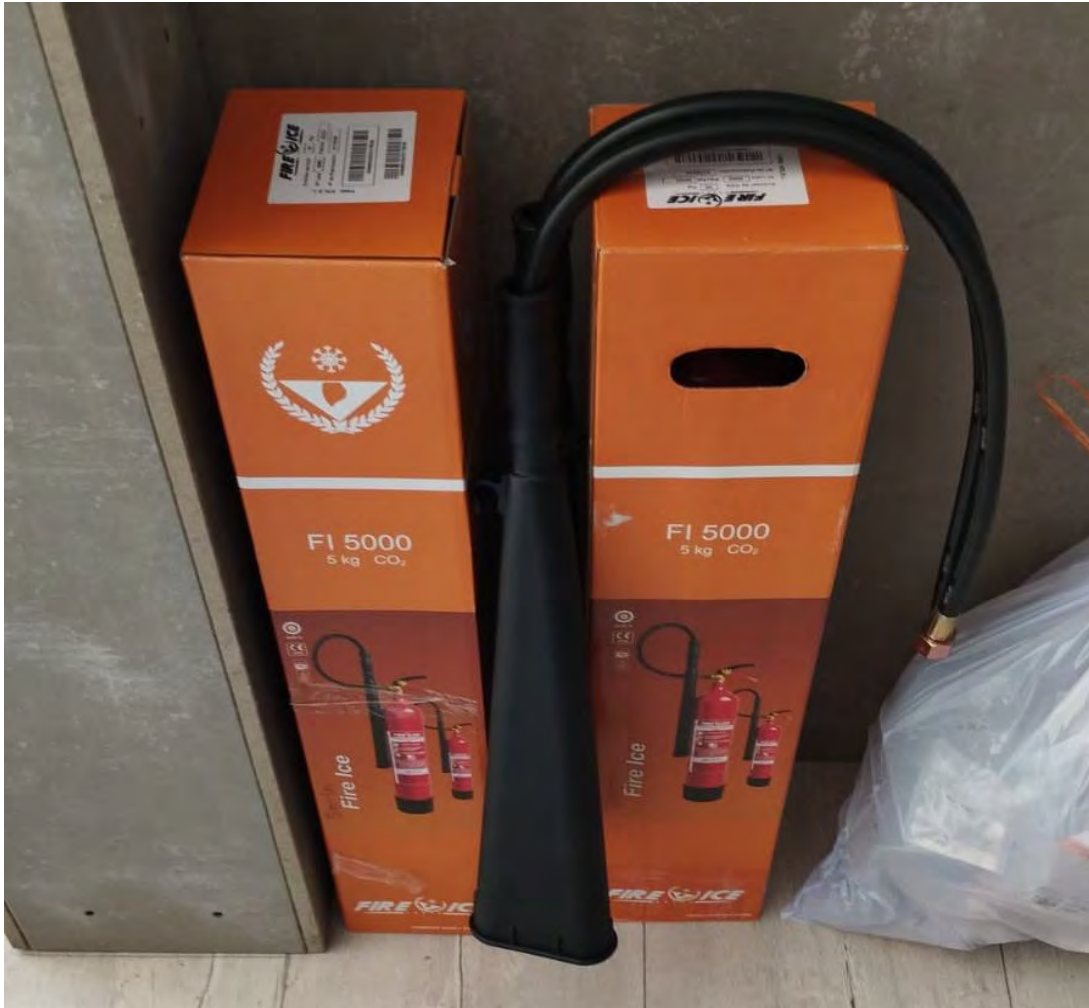
Fotografía 6. Extintores homologados.

Hasta la fecha no se han depositado restos de desbroces ni materiales combustibles en la PFV. La obra cuenta con los equipos de extinción de incendios reglamentarios.

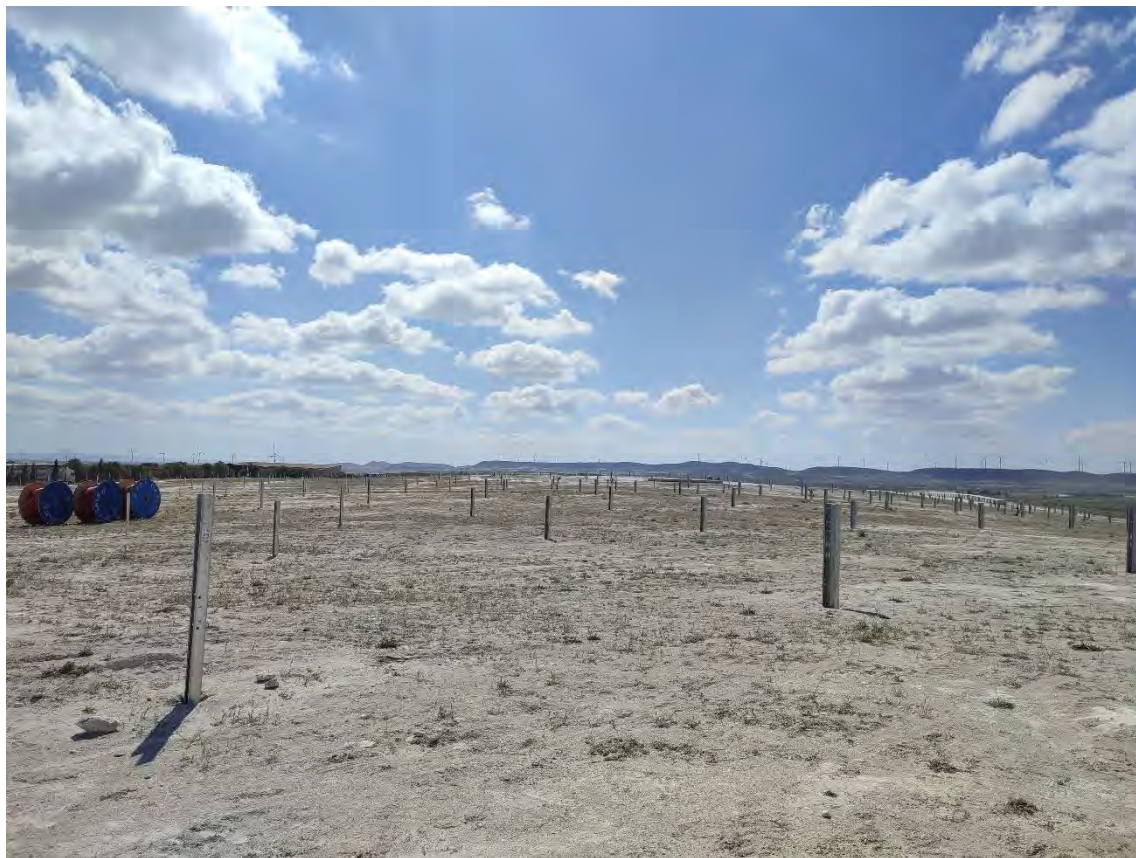
Fotografía 7. PFV con las hincas colocadas.

Por otro lado, se genera el impacto paisajístico derivado de la instalación del vallado perimetral y del sistema de videovigilancia, además de las hincas clavadas en el terreno. Todos estos impactos se compensarán cuando una vez terminada la obra se plante la pantalla vegetal a lo largo del vallado perimetral.
