PLAN DE VIGILANCIA Y SEGUIMIENTO AMBIENTAL

EXPLOTACIÓN DE PARQUE EÓLICO AGÓN

T.M. DE AGÓN Y MAGALLÓN (ZARAGOZA)

INFORME CUATRIMESTRAL, Mayo– Agosto 2023

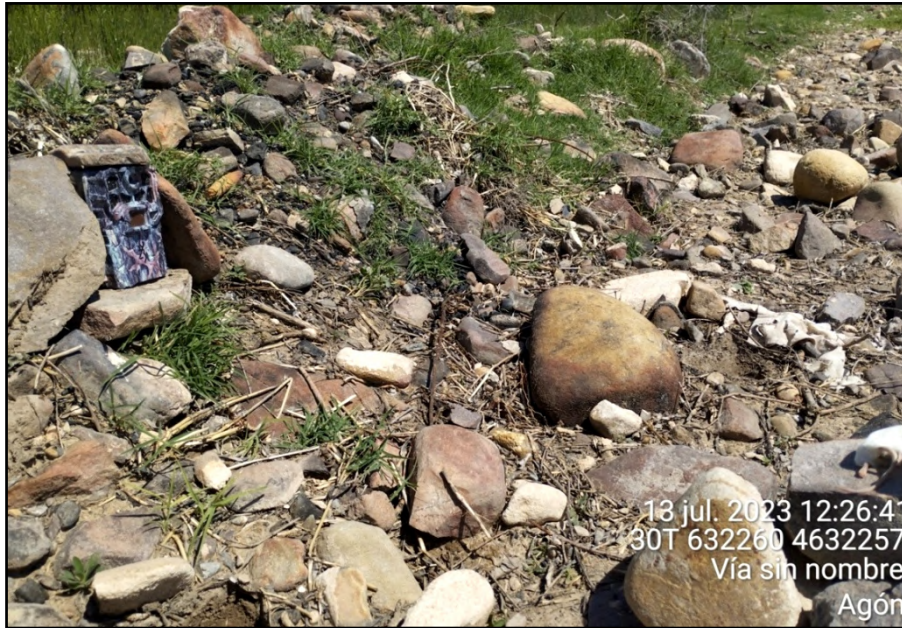
Figura 3: Cámara de foto-trampeo monitorizando un siniestro simulado para determinar el tiempo de permanencia del mismo antes de ser carroñado.

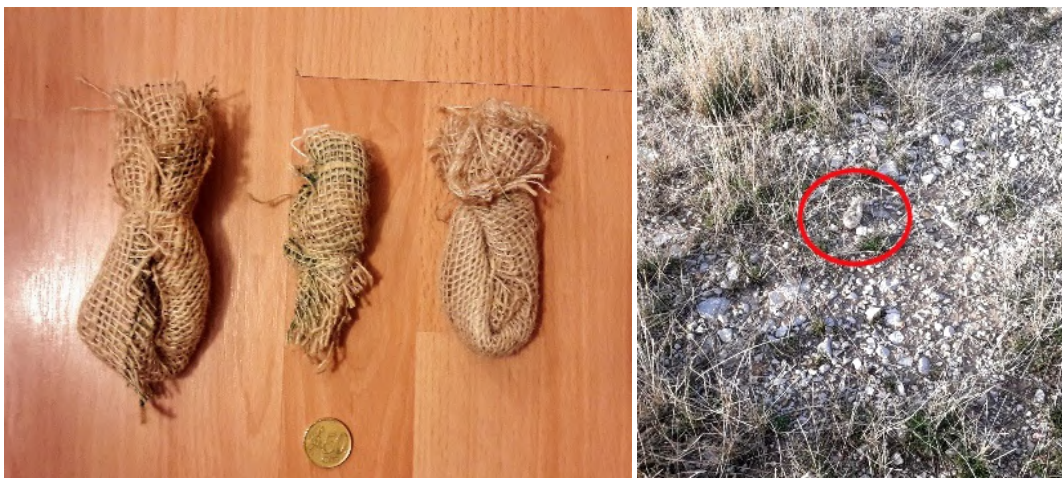
Los señuelos consisten en ovillos de tela o arpillera de reducidas dimensiones, de colores y texturas que dificultan su hallazgo al situarse sobre el terreno natural pero que a la vez simulan el aspecto o volumen de un posible animal pequeño siniestrado.

Figura 4: Ejemplo de señuelos empleados en el test de detectabilidad, y fotografía de uno de los señuelos ubicado en campo durante un test.

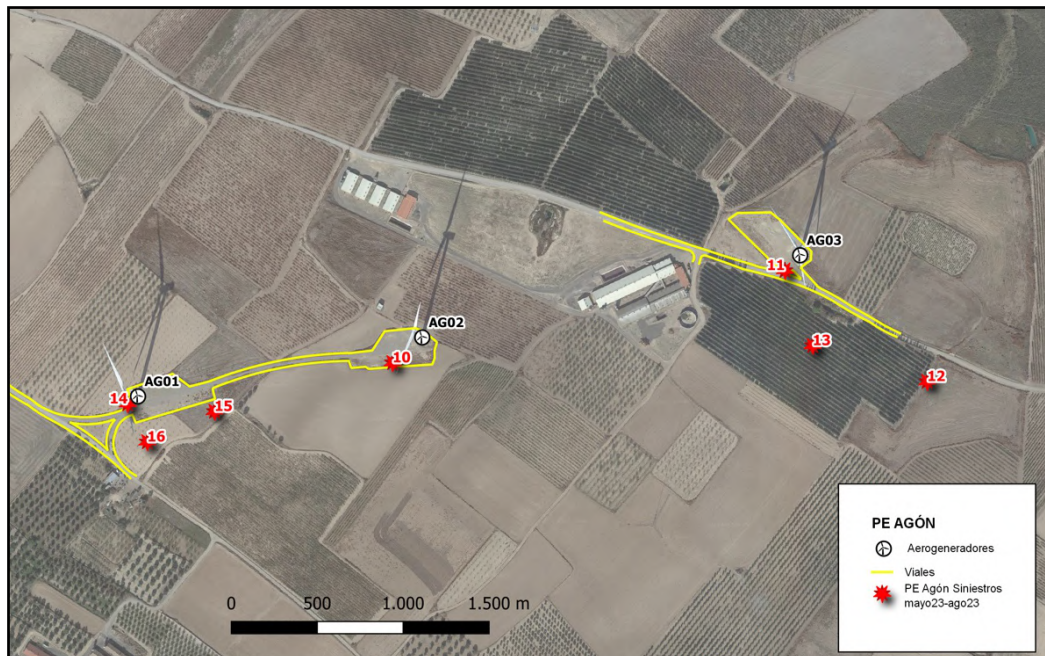
Tal y como se muestra en el siguiente plano, durante el presente cuatrimestre han podido detectarse siniestros en la totalidad de los aerogeneradores del parque eólico “Agón”:

Figura 9: Plano general del PE “Agón” con la localización general de los siniestros localizados en el presente cuatrimestre.

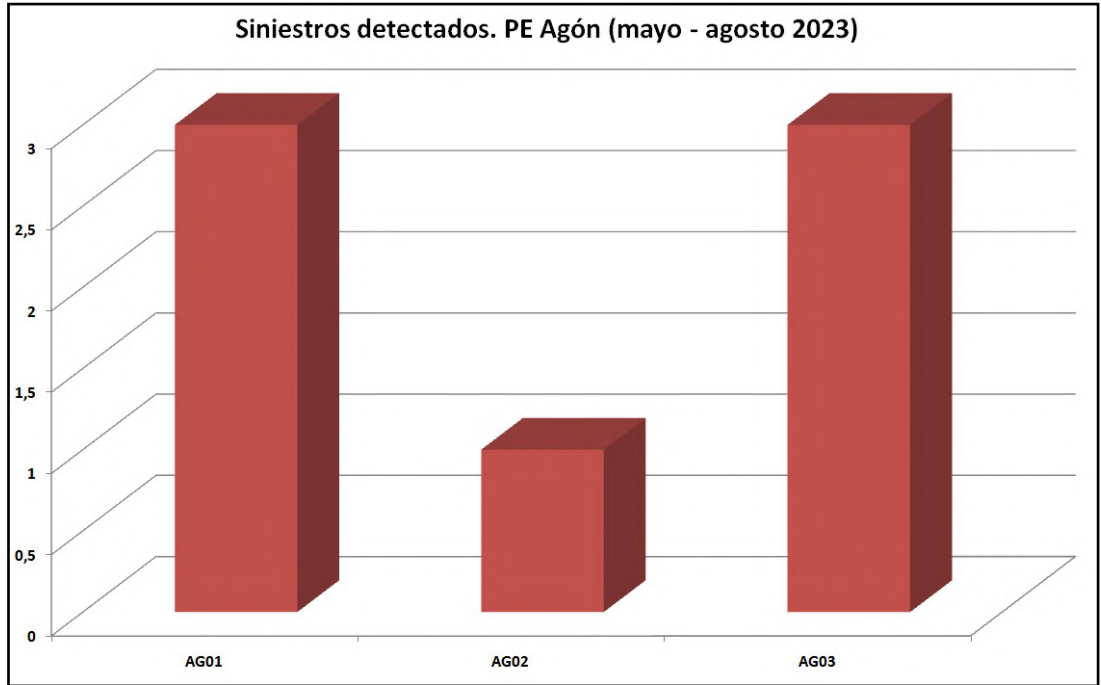
A continuación se muestra una gráfica con la distribución de siniestros en el PE Agón a lo largo del presente cuatrimestre. Como puede observarse, el aerogenerador que mayor número de siniestros acumuló fue el AG-01, junto a AG-03, ambos acumularon 3 siniestros. En último lugar, AG-01 acumuló 1 siniestro.

Figura 10: Gráfica de la distribución de siniestros en cada uno de los aerogeneradores del PE Agón durante el presente cuatrimestre.

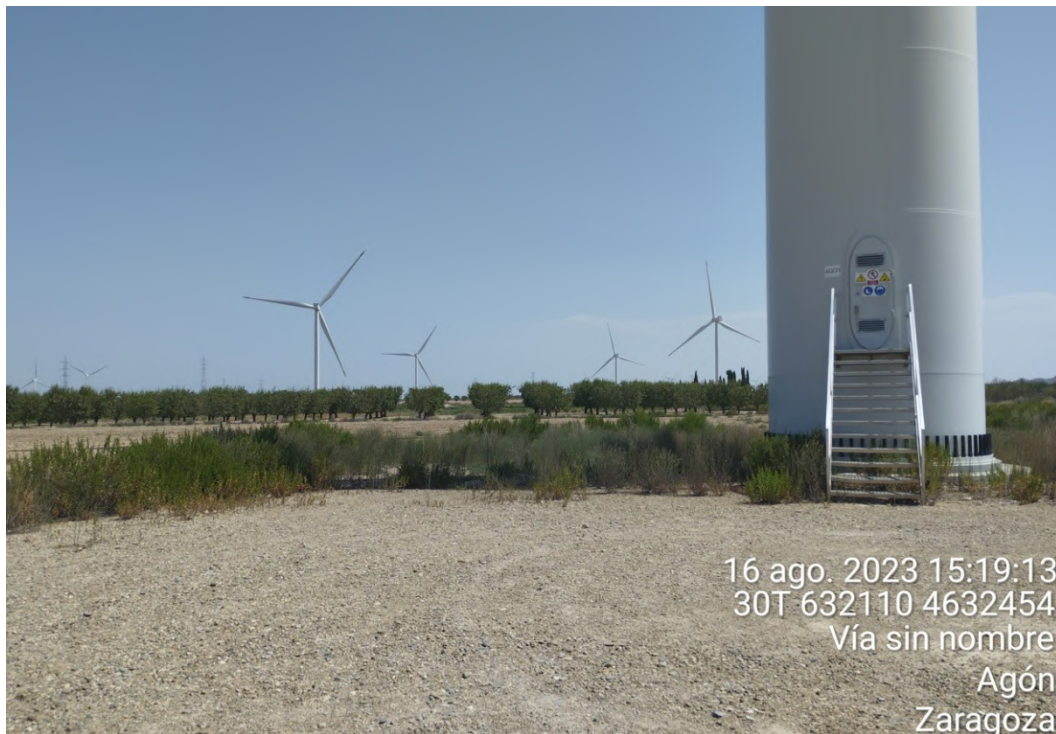
Figura 23: Área restaurada entorno a plataforma de AG-03, puede observarse vegetación natural desarrollándose en la superficie restaurada, así como en parte de la plataforma. Se ha recomendado el desbroce de ésta vegetación natural.

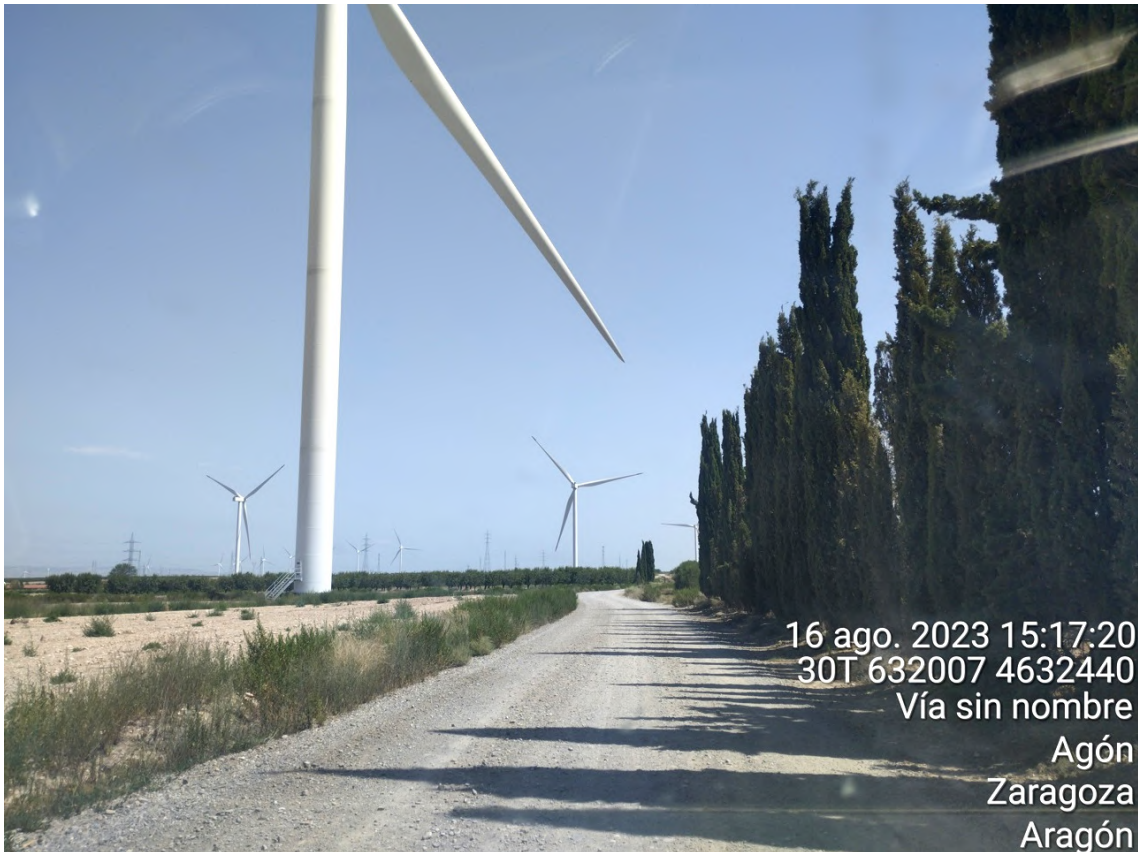
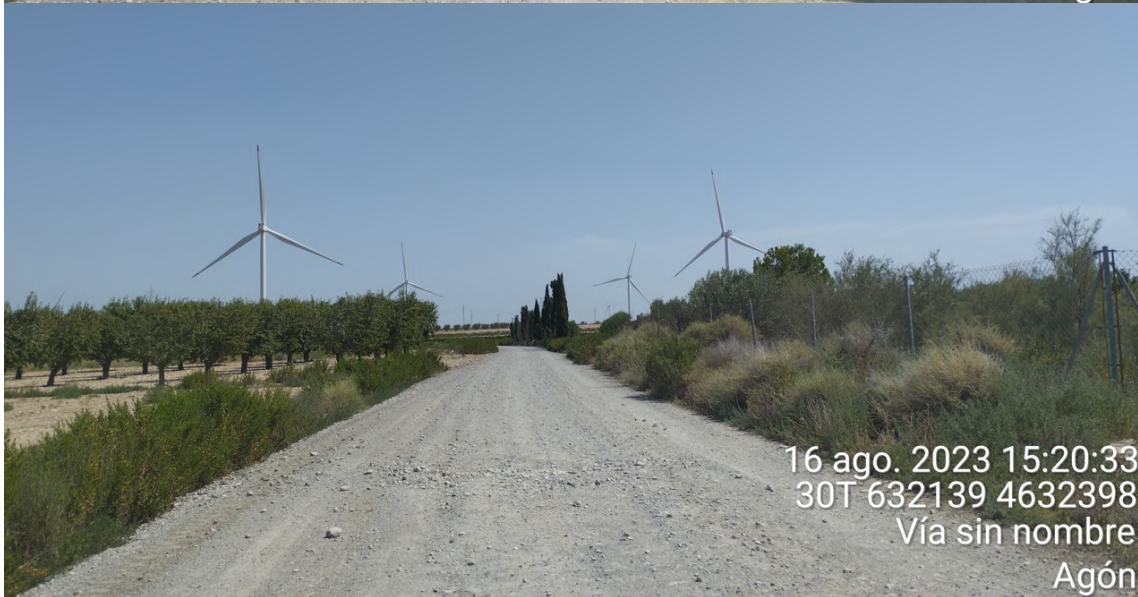
Figura 25: Vial principal de acceso a AG-03. Obsérvese en la segunda fotografía, el tramo de vial a unos 10m al sur de la entrada a AG-02 está deteriorado tanto por la erosión natural como por el tráfico rodado.

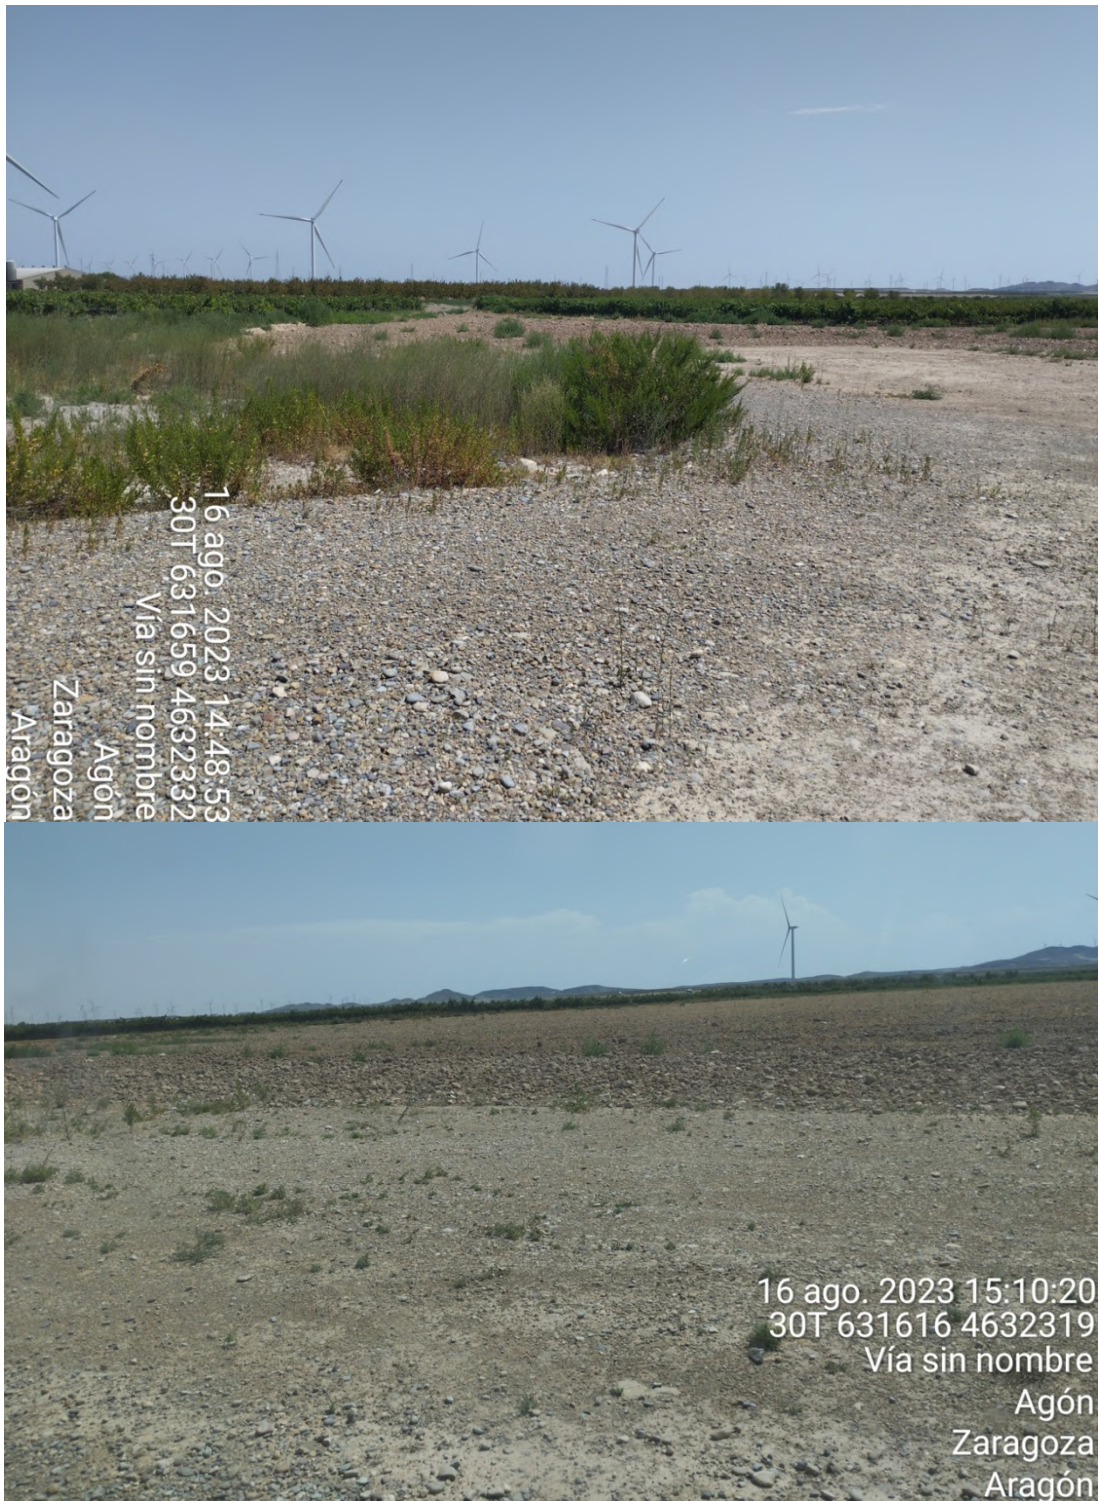
Figura 28: Estado de la plataforma de AG-02. Puede obser

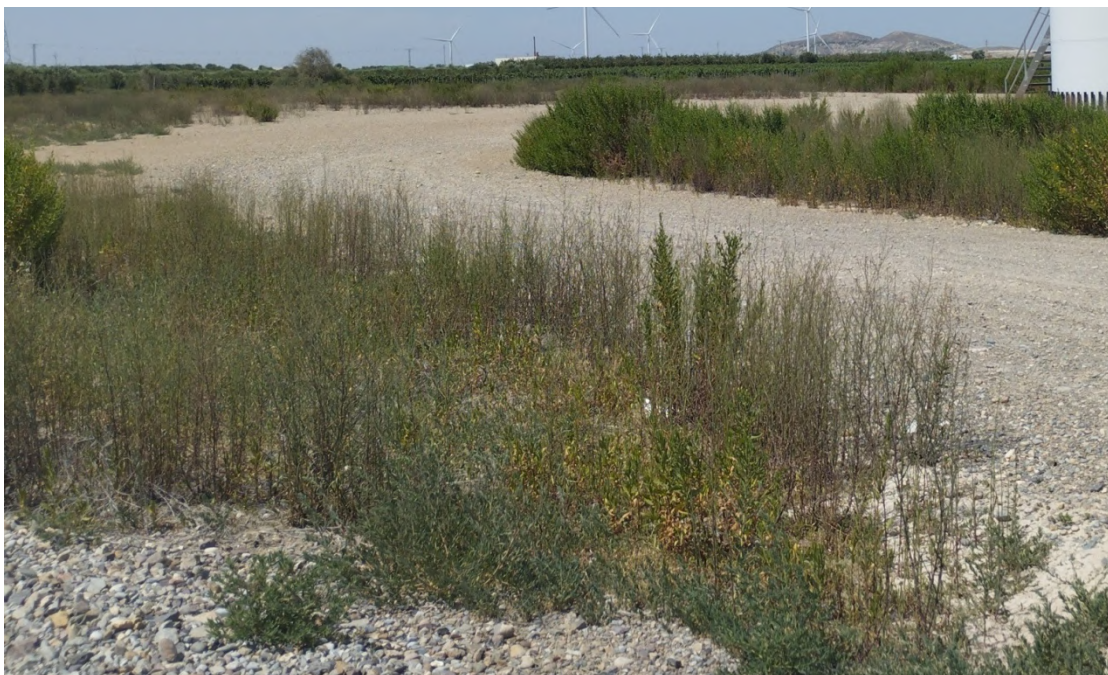
Figura 29: Detalle de los taludes de viales de AG-03 donde se puede observar vegetación herbácea y arbustiva creciendo en las áreas restauradas.

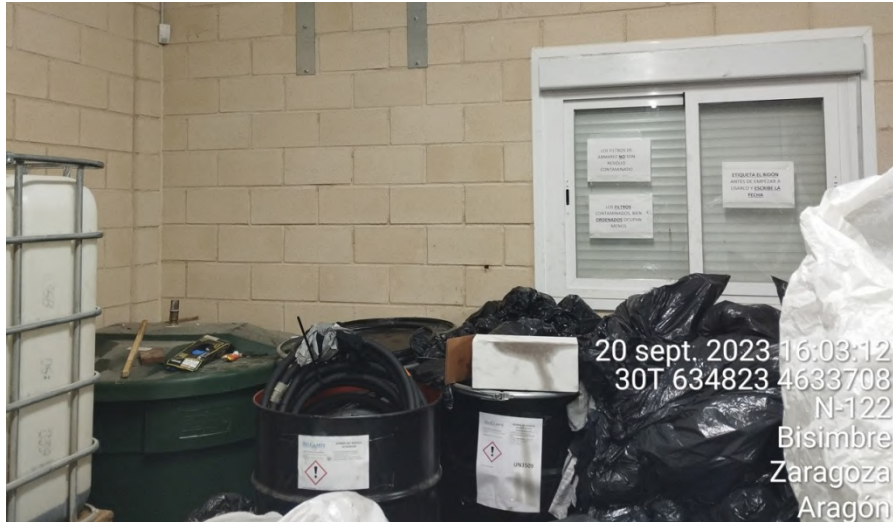
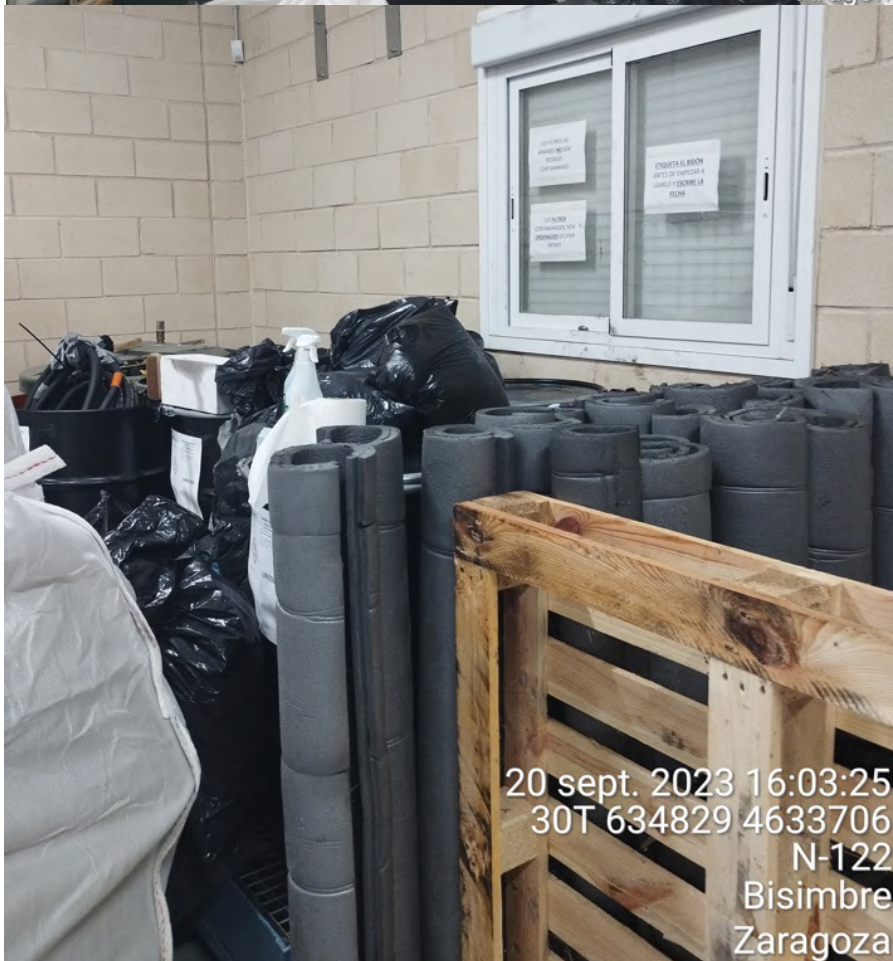
Figura 31: Interior del almacén de residuos de la SET “Valcardera”, con los diferentes residuos peligrosos clasificados con su código LER correspondiente, aislados de la intemperie y sobre una tarima aislante para evitar posibles filtraciones al suelo.
