PLAN DE VIGILANCIA Y SEGUIMIENTO AMBIENTAL PARQUE EÓLICO “AMPLIACIÓN PUERTO ESCANDÓN” TT.MM. FORMICHE ALTO Y LA PUEBLA DE VALVERDE (TERUEL)

Nombre de la instalación	Parque eólico Ampliación Puerto Escandón
Provincia/s ubicación de la instalación	Teruel
Nombre del titular	Molinos del Jalón S.A.
CIF del titular	A50934421
Nombre de la empresa de vigilancia	TIM Linum SL
Tipo de EIA	Ordinaria
Informe de FASE de	Explotación
Periodicidad del informe según DIA	Cuatrimestral
Año de seguimiento nº	Año 3
nº de informe y año de seguimiento	Informe nº3 del año 3
Período que recoge el informe	Marzo 2023 – Junio 2023

El presente informe corresponde al informe cuatrimestral de marzo de 2023 a junio de 2023.

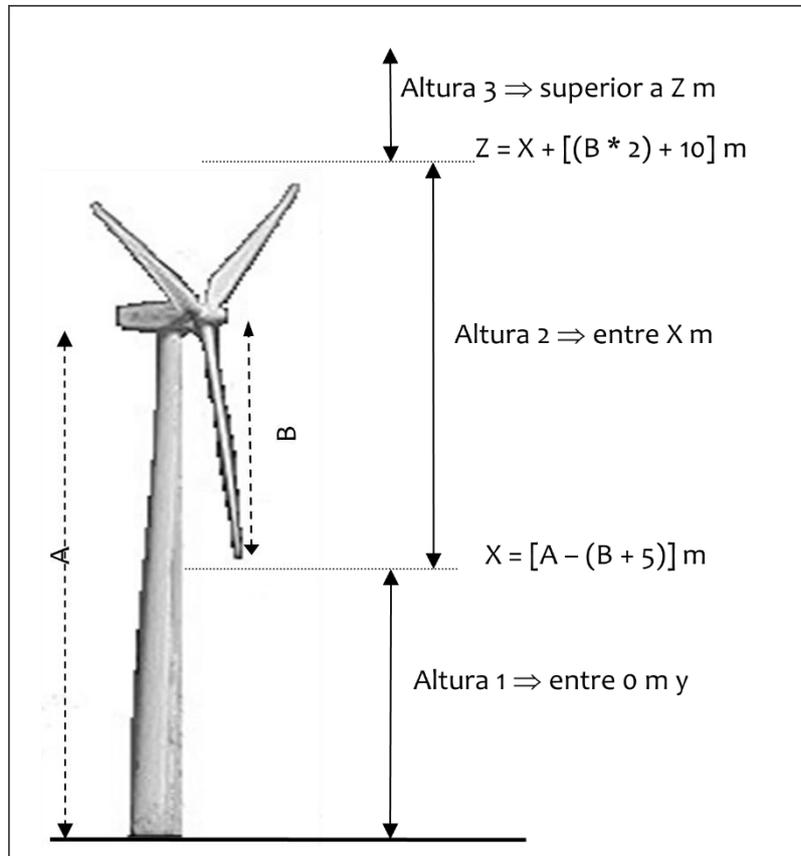
Figura 4. Rango de alturas de vuelo definidas en los aerogeneradores.

- Dirección del viento
 - Temperatura.
- Especie y número de individuos, indicando si van en grupo o solos.
- Altura de vuelo: se ha fijado en función de las dimensiones de los aerogeneradores instalados (3,45 MW):

- Baja (1), entre 0 y 50 metros (entre el suelo y las palas de los aerogeneradores).
 - Media (2), entre 50 y 180 metros (coincidente con el plano de giro de las palas de los aerogeneradores).

- Alta (3), más de 180 metros (por encima de las palas de los aerogeneradores).
- Distancia al aerogenerador: se han definido 3 sectores en función de la distancia al aerogenerador:

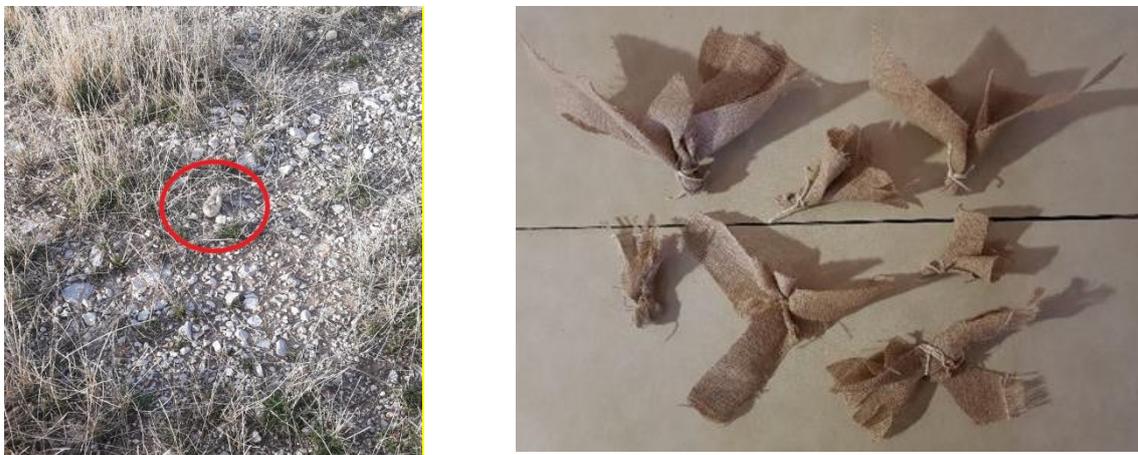
A lo largo de todo el periodo de explotación del parque eólico se han llevado a cabo varios test de detectabilidad utilizando señuelos a modo de siniestros. Para llevarlo a cabo, un segundo técnico reparte pequeños ovillos de arpillera de diferentes tamaños a lo largo del área en torno a cada aerogenerador cubierta por las palas considerando su radio, para que posteriormente el técnico evaluado pueda encontrarlos durante la visita rutinaria del parque y así determinar la tasa de detectabilidad calculando el porcentaje de ovillos encontrados respecto del total de ovillos repartidos.

Figura 5. Ejemplos de los ovillos de arpillera utilizados como señuelos durante la realización del test de detectabilidad en el parque eólico “Ampliación Puerto Escandón”.

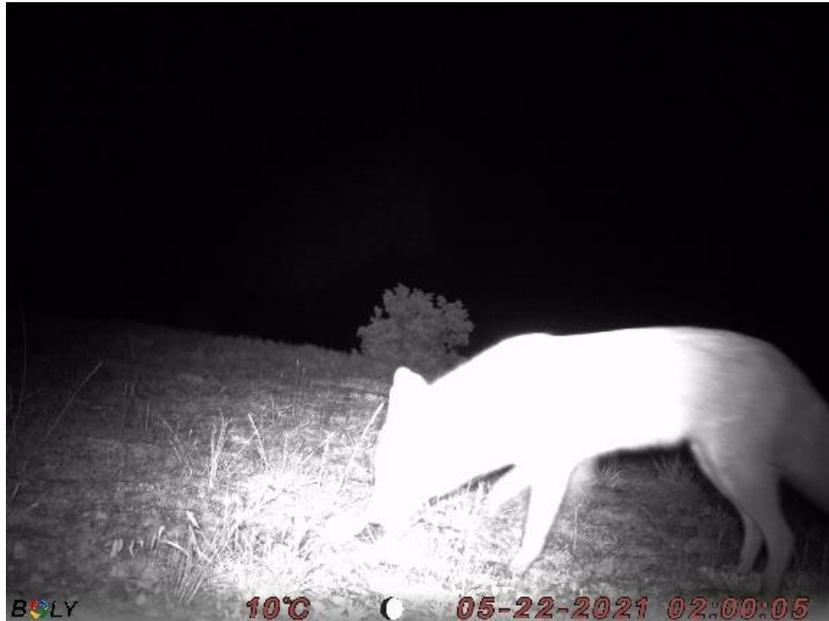
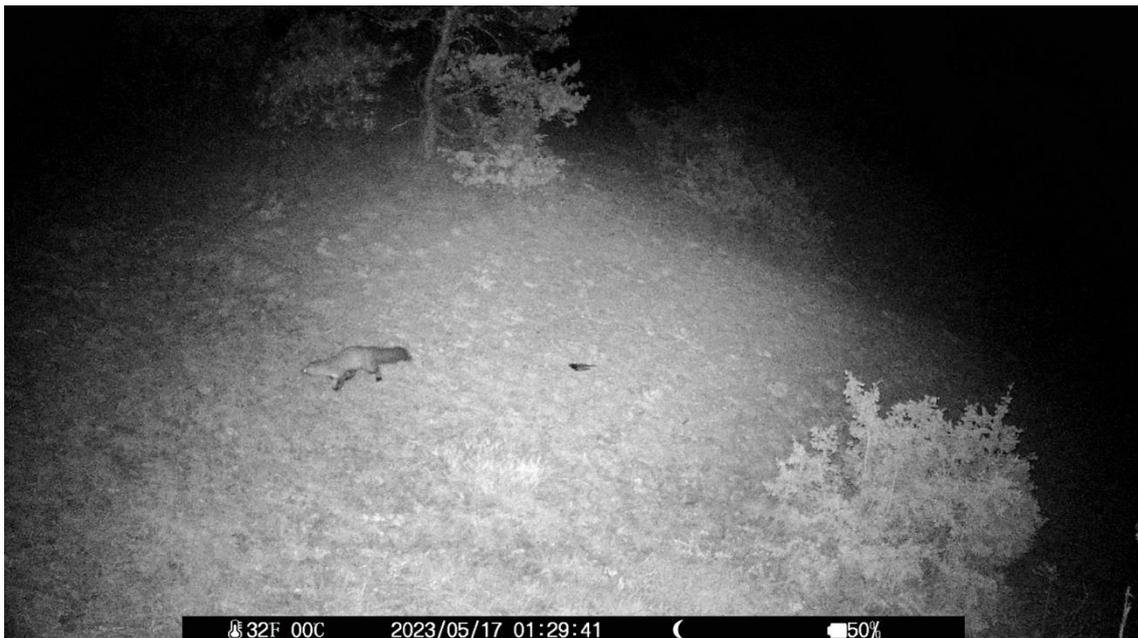
Figura 12. Dos de las fotografías obtenidas mediante cámaras de foto trapeo en las que se puede apreciar a un zorro y una garduña depredando o en el entorno próximo del cebo.

Todos los siniestros que fueron colocados a modo de cebo para realizar el test de permanencia fueron depredados en un plazo máximo de 8 días. Para los casos en los que se pudo identificar al depredador, se trató en todos ellos de zorros, menos en un caso en el que el cebo fue depredado por una garduña. El tiempo medio que los siniestros han permanecido en el lugar donde fueron situados (Tasa de permanencia) es de 2,91 días.

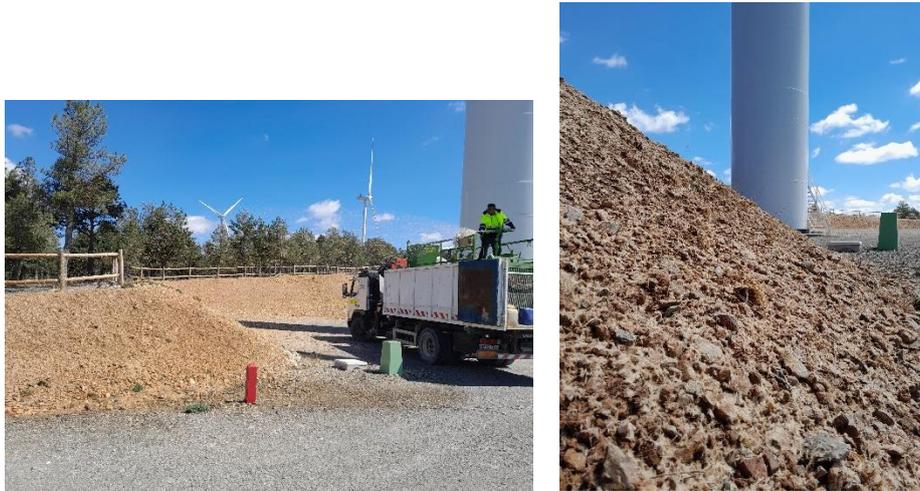
En el mes de abril el promotor del parque realizó trabajos de hidrosiembra en los taludes de las plataformas del parque eólico con el objetivo de frenar la erosión y estabilizar los taludes. Se distribuyó una mezcla de semillas (30 gr/m²) adaptadas agro-climáticamente a la zona. La mezcla de semillas estaba impregnada con un aglutinante para que se fije en la tierra y evitar que en los días de lluvia se deslice hacia abajo, y contenía también abono mineral de liberación lenta (40 gr/m²). Además estaba recubierta por una película de fibra de madera para mantener la humedad.

Figura 14. Fotos tomadas durante la realización de los trabajos de hidrosiembra en los taludes del parque eólico “Ampliación Puerto Escandón”.

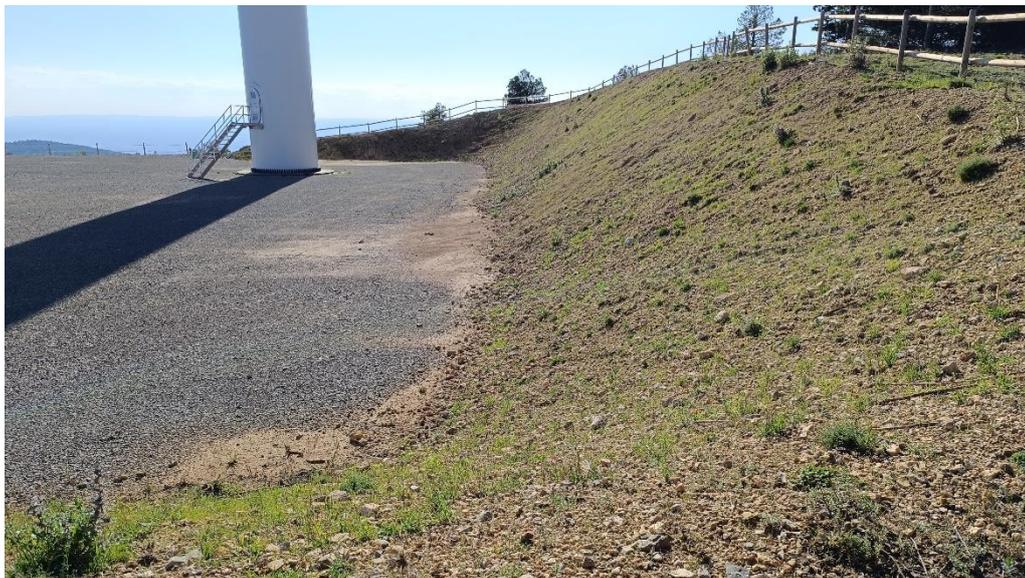
Las semillas comenzaron a brotar en torno al mes de junio, con las lluvias abundantes que cayeron a lo largo de ese mes.

Figura 15. Brotes apreciables de las plantas sembradas durante los trabajos de hidrosiembra en los taludes del parque eólico “Ampliación Puerto Escandón”.

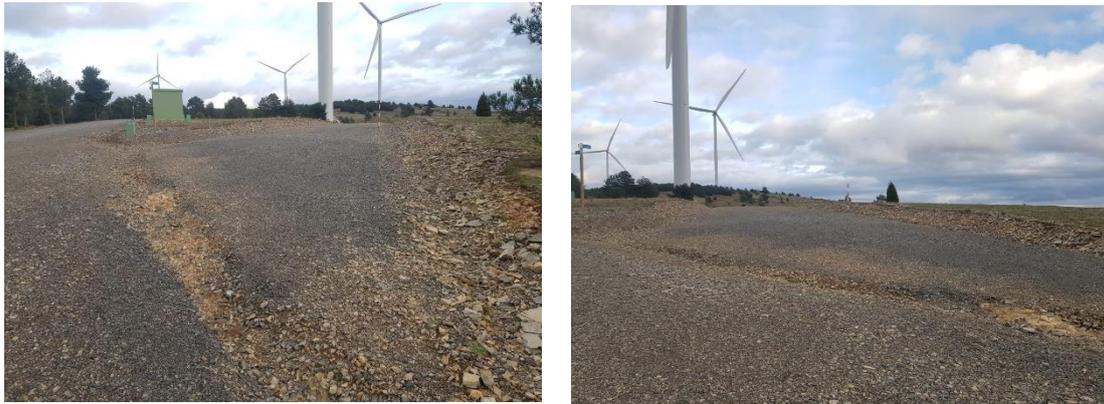
Parte del agua recogida por los canales de drenaje del vial principal que comunica los aerogeneradores del parque eólico ha formado por erosión una pequeña riera que atraviesa el vial de acceso al aerogenerador APE-01. La riera no impide el acceso al aerogenerador, aunque si lo dificulta levemente. El promotor del parque eólico tiene previsto llevar a cabo la reparación de este vial durante el presente año 2023.

Figura 16. Riera formada en la entrada al vial de acceso al Aerogenerador APE-01 en el parque eólico “Ampliación Puerto Escandón”.

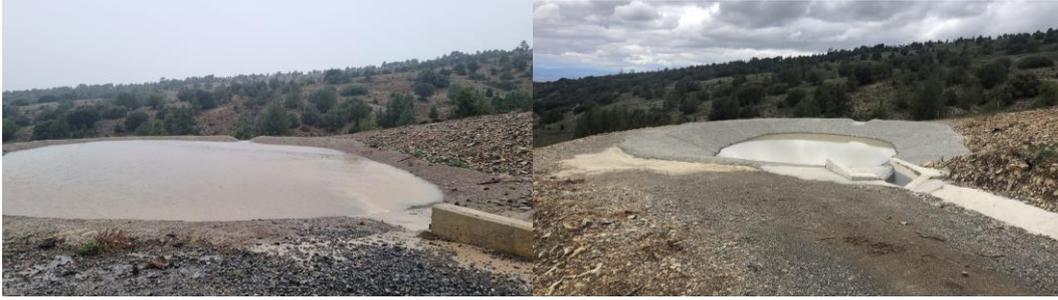
Figura 17. Balsa ganadera construida en el entorno de la SET Puerto Escandón como medida compensatoria.

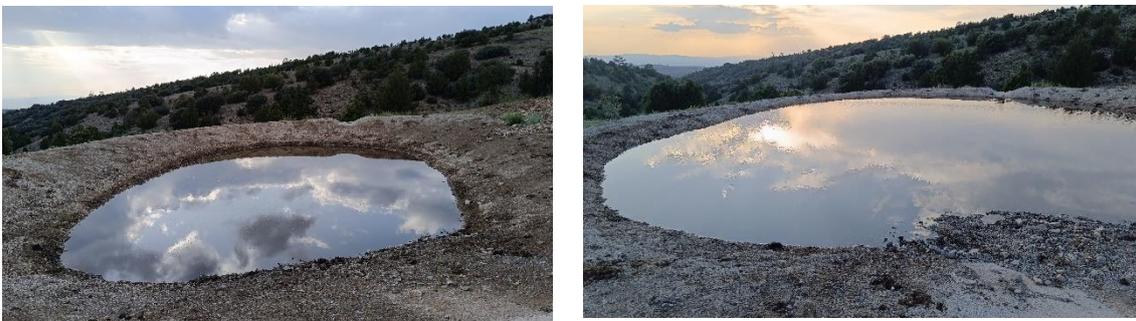
El nivel de agua en la balsa ha variado considerablemente a lo largo de los últimos meses, debido fundamentalmente a las irregular distribución de las precipitaciones, con unos meses de primavera anormalmente secos en los que la balsa ha permanecido con un nivel de agua bastante bajo, que contrastan con las abundantes precipitaciones durante el mes de junio, que la han llenado hasta prácticamente su nivel máximo.

Figura 18. Variaciones notables en el nivel de agua de la balsa ganadera, parcialmente vacía a finales de mayo (izquierda) y a su máxima capacidad a finales de junio (derecha).

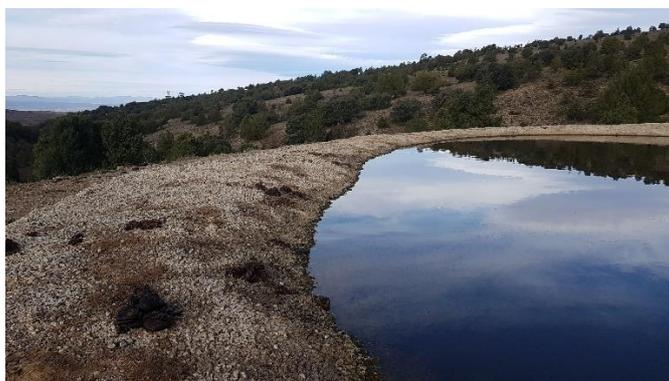
Se ha podido comprobar que la balsa es en efecto utilizada con frecuencia como bebedero por el ganado vacuno de los alrededores considerando la presencia abundante de excrementos en los bordes y en todo el entorno próximo de la misma. También se ha confirmado el uso de la balsa por parte de la avifauna a través de la observación de algunas aves bebiendo en la misma en unas cuantas ocasiones.

Figura 19. Excrementos de ganado vacuno en la orilla de la balsa ganadera evidencian su aprovechamiento.

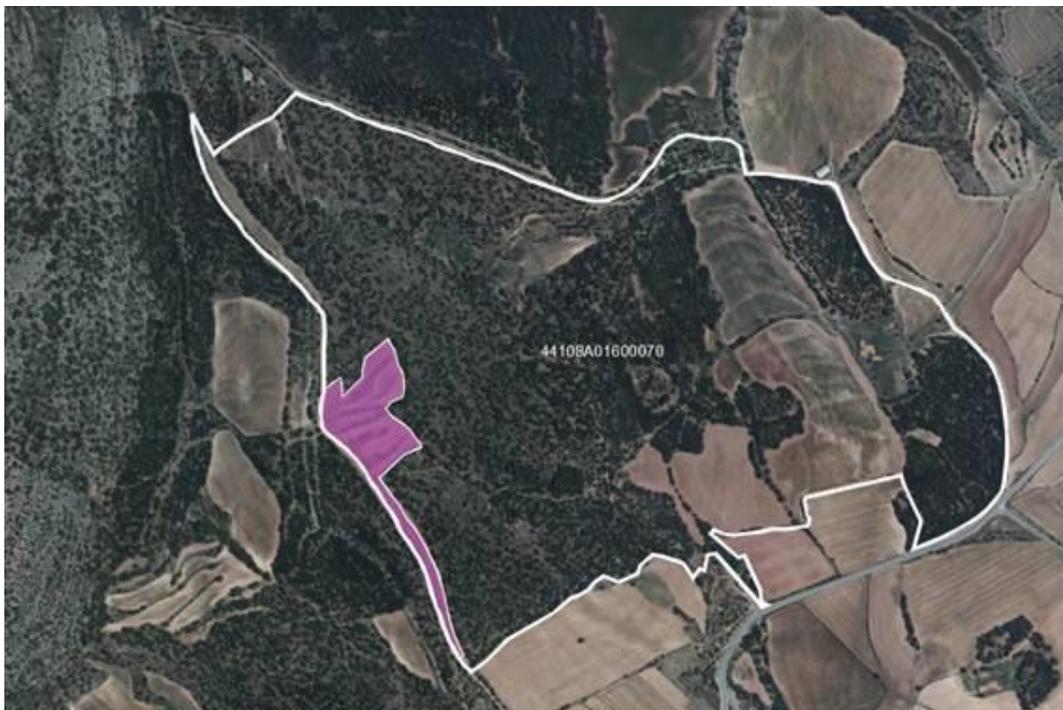
Figura 21. Parcela 16 del polígono 70 de Formiche Alto con la superficie replantada (sombreada en magenta) como medida de compensación para mejorar la calidad del hábitat del LIC “Sabinas de Puerto Escandón”.

Para ello, se seleccionó una parcela de labor agrícola (parcela 16 del polígono 70 de Formiche Alto) y se integró en el MUP y en consecuencia en el propio LIC, con el propósito de realizar una replantación con especies forestales autóctonas.

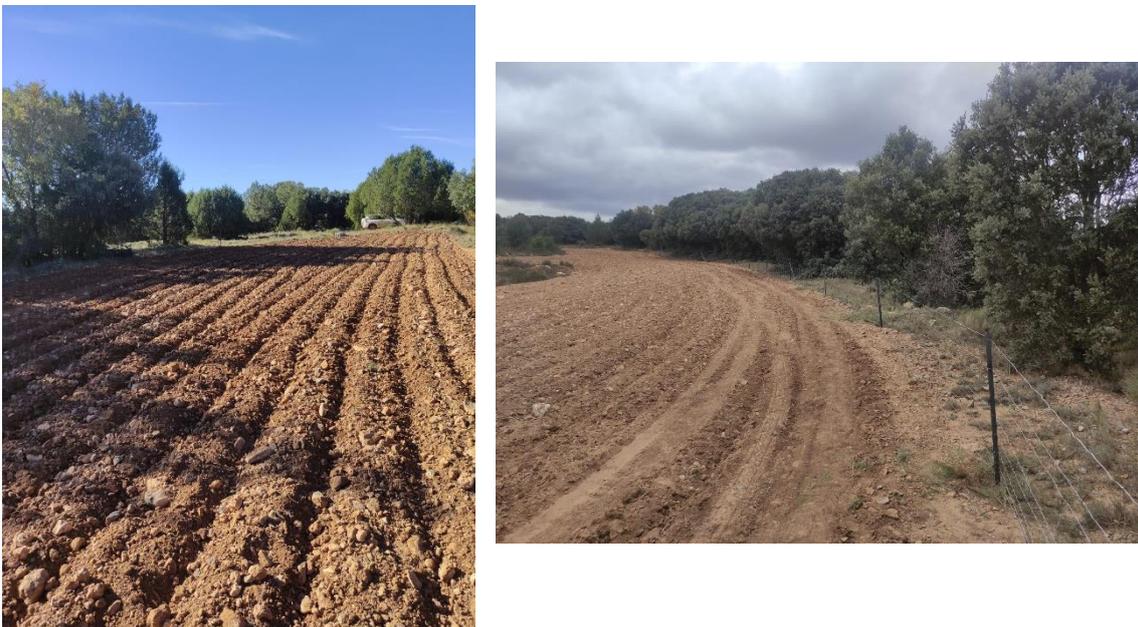
Figura 22. Imágenes ilustrativas del momento en el que se realizó la plantación de Carrascas y Sabinas como medida de compensación para mejorar la calidad del hábitat del LIC “Sabinares de Puerto Escandón”.

Tras la siembra se realizó un pequeño alcorque alrededor cada pie para poder realizar un riego post-plantación y se colocó un protector de plástico con aireación en cada una de las plantas. Adicionalmente en la lengua que discurre paralela al camino, se han plantado 50 sabinas y 50 rosales silvestres con el objetivo de aumentar la vegetación en el entorno.

Además de lo comentado el promotor tiene planeado realizar escardas anuales, reposición de mallas y riego durante los dos primeros años.

A lo largo del periodo de estudio actual se han realizado visitas mensuales a la zona en la que se ubica la plantación para realizar un seguimiento de la misma. La replantación parece estar prosperando y en la visita de junio se pudo comprobar que algunos de los rosales silvestres ya están sobrepasando el tubo protector.

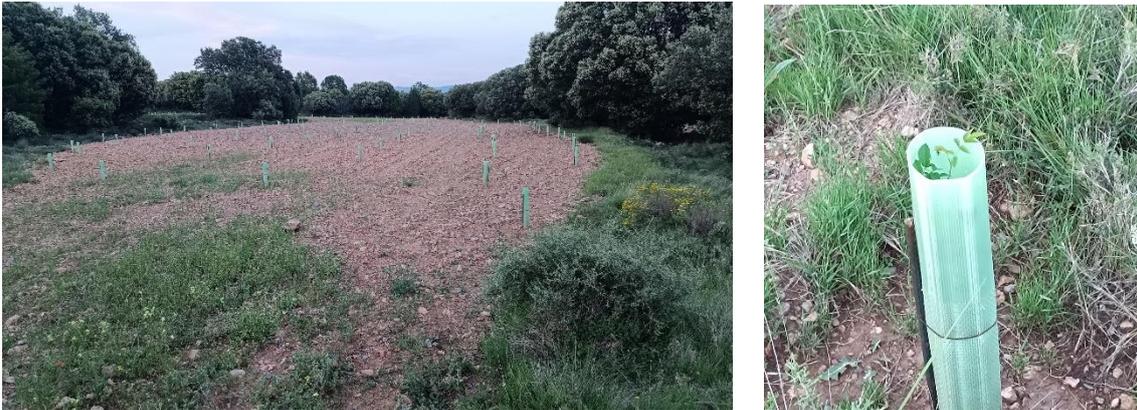
Figura 24. Plantación de Carrascas y Sabinas en junio (izquierda). Detalle de rosales silvestres sobresaliendo por fuera del tubo protector (derecha).
