INFORME CUATRIMESTRAL PROGRAMA DE VIGILANCIA AMBIENTAL

PARQUE EÓLICO FRÉSCANO

Nombre de la instalación:	PE FRÉSCANO
Provincia/s ubicación de la instalación:	ZARAGOZA
Nombre del titular:	NATURGY FUTURE S.L.
CIF del titular:	B64657067
Nombre de la empresa de vigilancia:	TESTA CALIDAD Y MEDIOAMBIENTE S.L.
Tipo de EIA:	ORDINARIA
Informe de FASE de:	EXPLOTACIÓN
Periodicidad del informe según DIA:	CUATRIMESTRAL
Año de seguimiento nº:	AÑO 3
Nº de informe y año de seguimiento:	INFORME Nº2 DEL AÑO 3
Período que recoge el informe:	MAYO 2022-AGOSTO 2022

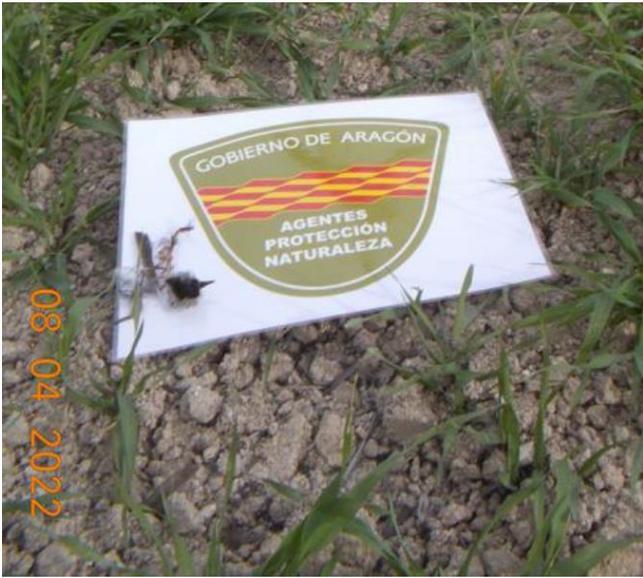
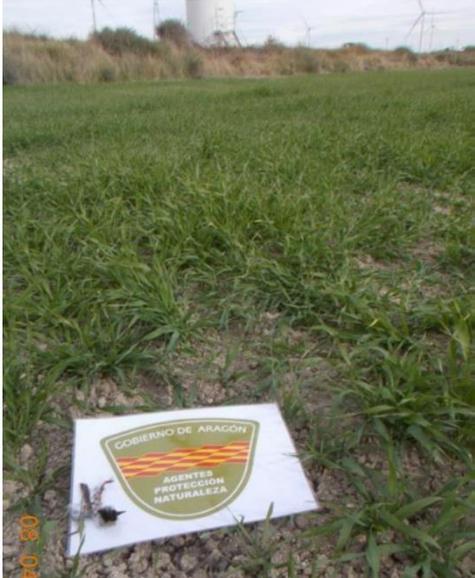
OBSERVACIONES: Localizado por el APN.

UBICACIÓN						
REFERENCIA A LA ESTRUCTURA MÁS PRÓXIMA:						
Identificación: Aerogenerador A07						
Distancia (m): 40						
Orientación: E						
COORDENADAS (ETRS89)	X	625.794	Y	4.635.395	HUSO	30

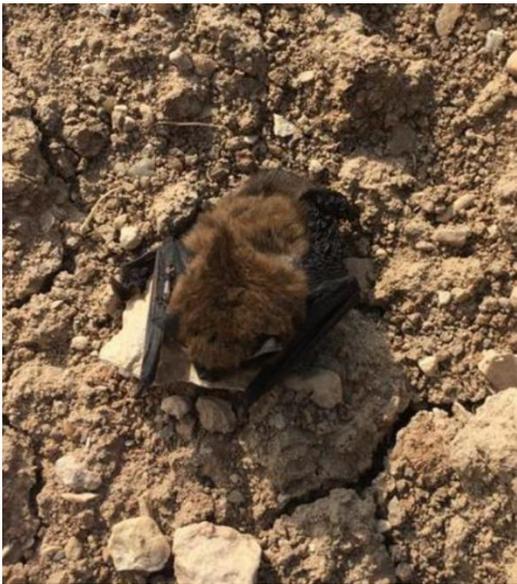
OBSERVACIONES: Se encuentran el ejemplar entero y no fresco

UBICACIÓN						
REFERENCIA A LA ESTRUCTURA MÁS PRÓXIMA:						
Identificación: Aerogenerador A06 (palas pintadas y dispositivo DT-Bird con sistema de disuasión)						
Distancia (m): 14						
Orientación: SW						
COORDENADAS (ETRS89)	X	626.966	Y	4.636.217	HUSO	30

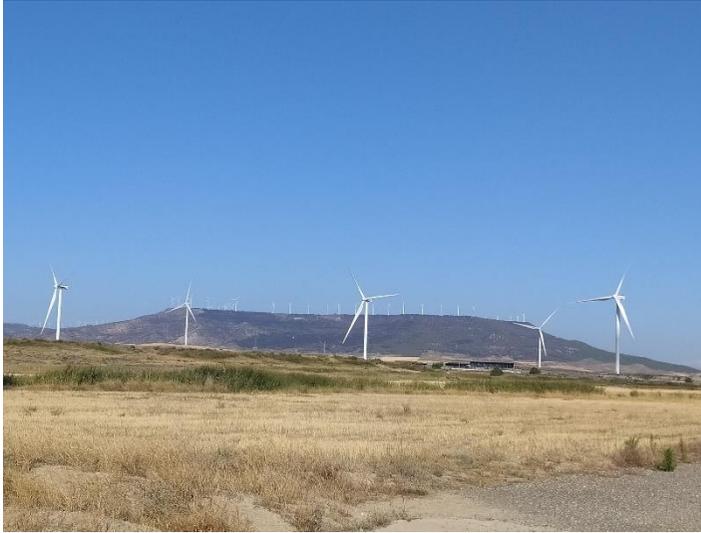
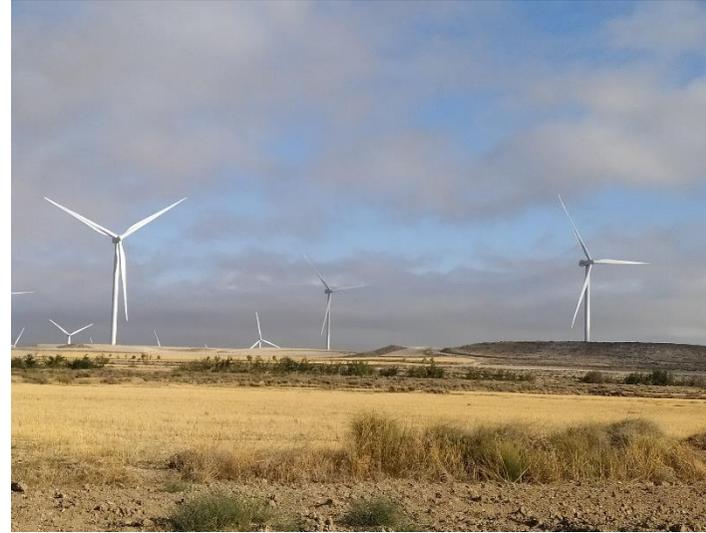
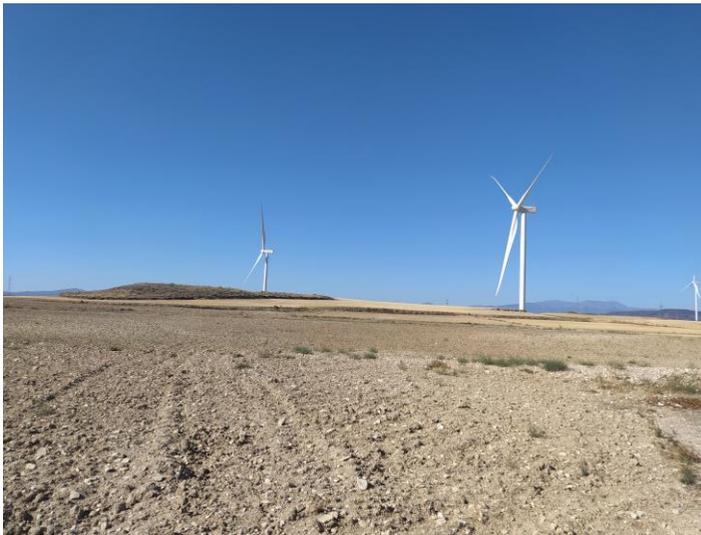
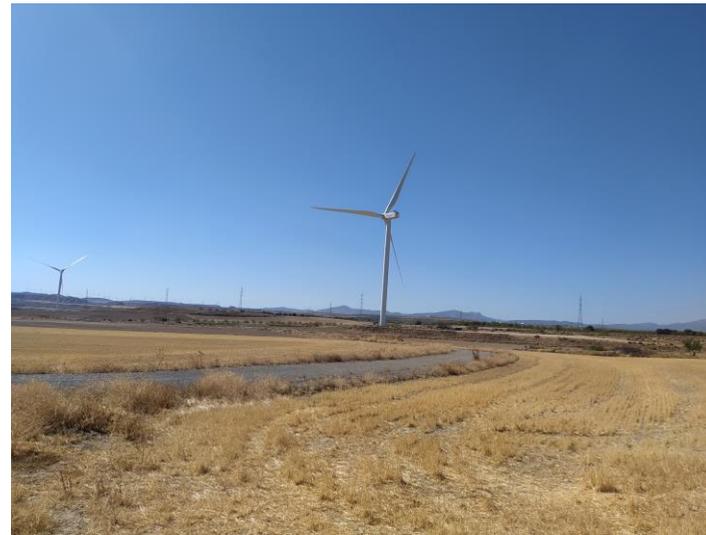
Fotos 1 y 4: Estado de viales y vistas generales del parque.

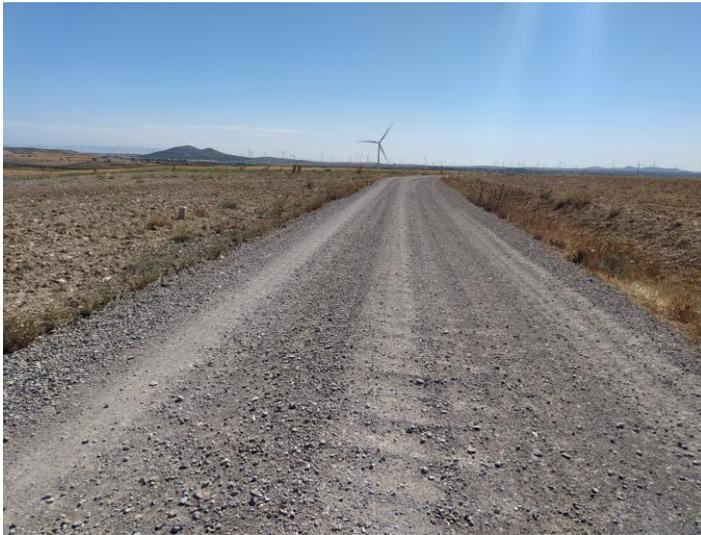
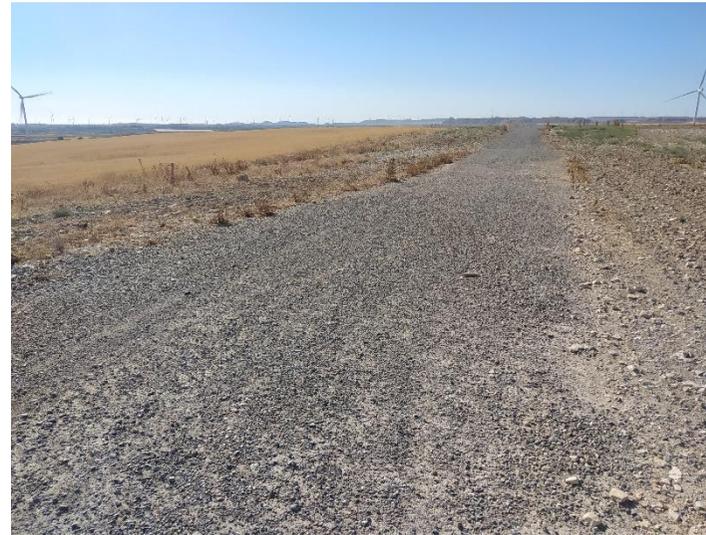
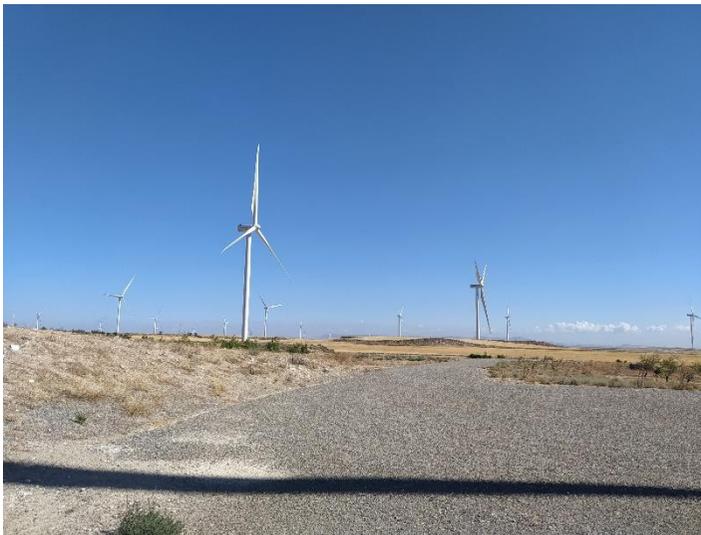
Fotos 5 a 8: Estado de viales del parque.

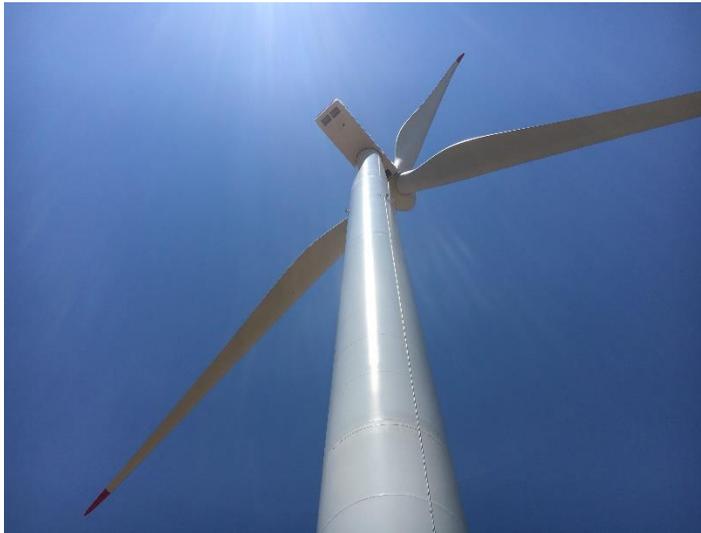
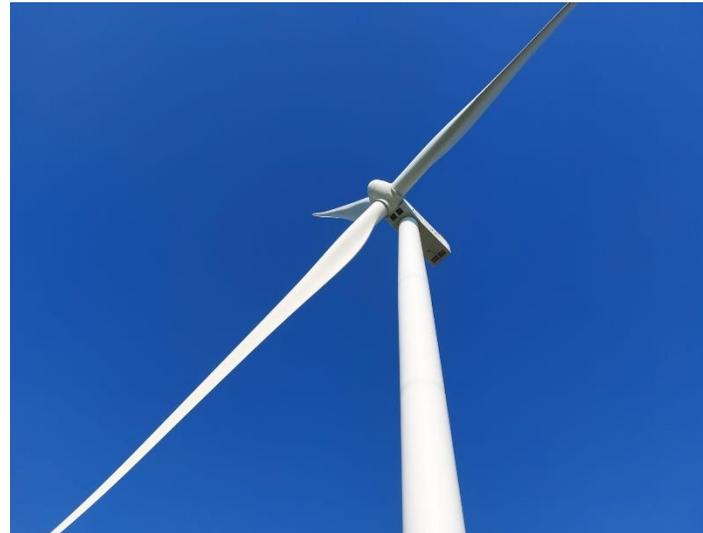
Fotos 13 y 14: Barquillas de los aerogeneradores sin derrames de aceite y palas pintadas (foto 13)

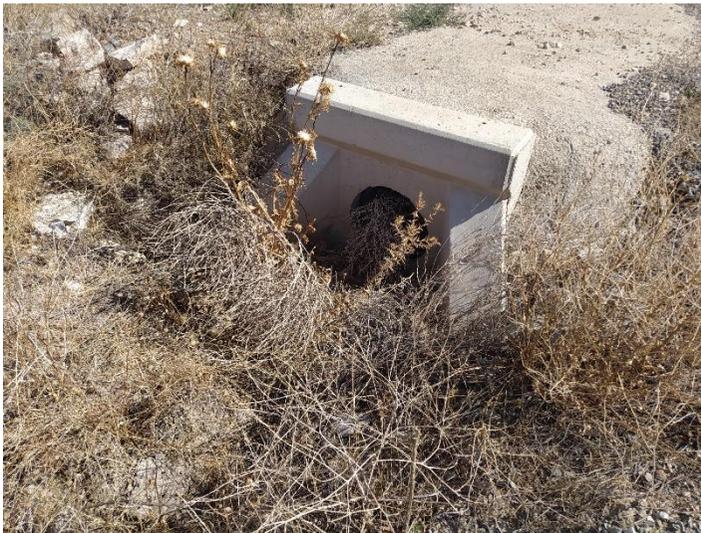
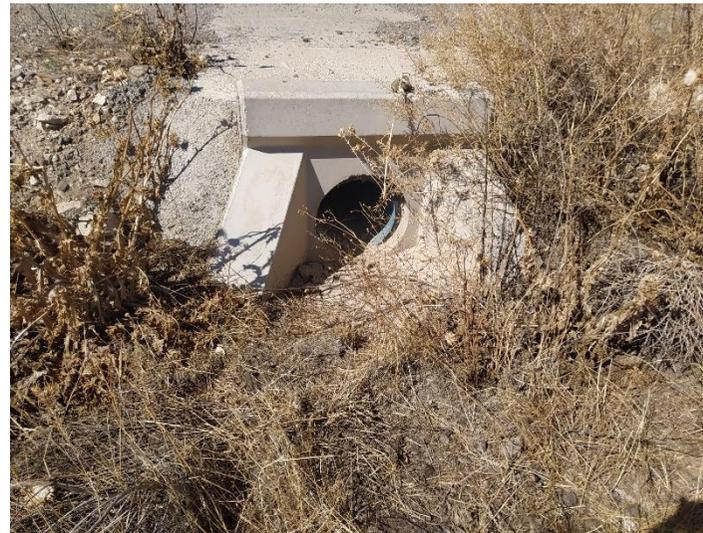
Fotos 15 y 16: Drenajes del parque eólico.
