Parque Eólico "LA PEÑA"

VIGILANCIA AMBIENTAL EN FASE DE EXPLOTACIÓN

NOMBRE DE LA INSTALACIÓN	PARQUE EÓLICO "LA PEÑA"
PROVINCIA UBICACIÓN INSTALACIÓN	ZARAGOZA
NOMBRE DEL TITULAR	EDP RENOVABLES ESPAÑA, S.L.U
CIF DEL TITULAR	B91115196
NOMBRE DE LA EMPRESA VIGILANCIA	CIMA DESARROLLO Y MEDIO AMBIENTE, SLU
INFORME DE FASE DE	EXPLOTACIÓN
PERIODICIDAD DEL INFORME SEGÚN DIA	CUATRIMESTRAL
AÑO DE SEGUIMIENTO	AÑO 4
Nº DE INFORME Y AÑO DE SEGUIMIENTO	INFORME Nº3 DEL AÑO 4
PERIODO QUE RECOGE EL INFORME	ABRIL 2023 – JULIO 2023

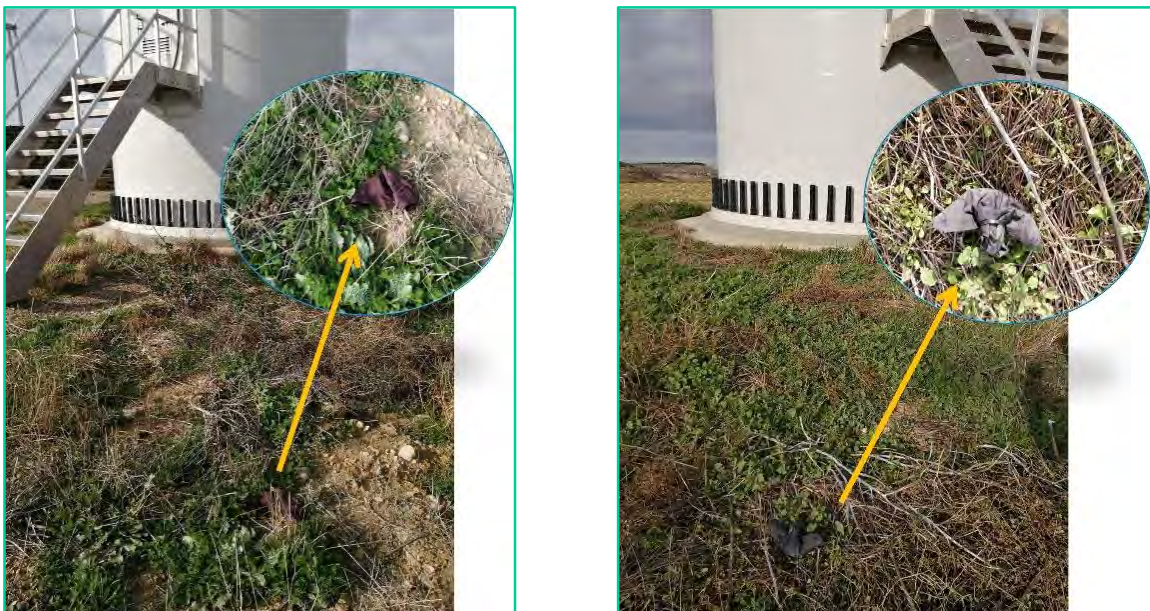
Para estimar la eficacia en la búsqueda un ayudante colocó diferentes señuelos al técnico encargado de la vigilancia, el cual los debía localizar posteriormente utilizando el mismo esfuerzo que en un día normal. Cabe recordar que actualmente los siniestros deben retirarse y llevarse al congelador más próximo, con lo que no es posible su uso para la realización de los test. En su lugar, los señuelos empleados fueron piedras envueltas por fragmentos de tela que simulaban quirópteros (de pequeño tamaño y tela negra) o aves (de tamaño variable pero inferior a una paloma y de tela marrón; Fotografía 1).

Fotografía 1. Señuelos empleados para estimar la eficacia de búsqueda del observador (izquierda simula quiróptero y derecha ave).

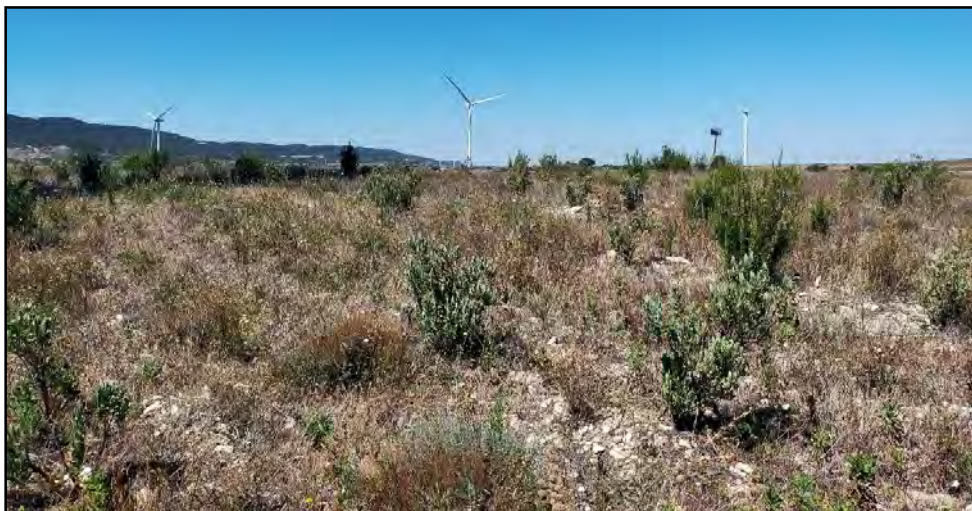
Actualmente existe una adecuada regeneración vegetal del parque eólico, consecuencia de la restauración paisajística y de la propia recolonización natural (Fotografía 2).

Fotografía 2. Evolución adecuada de la revegetación en el parque eólico La Peña (02/08/2023).

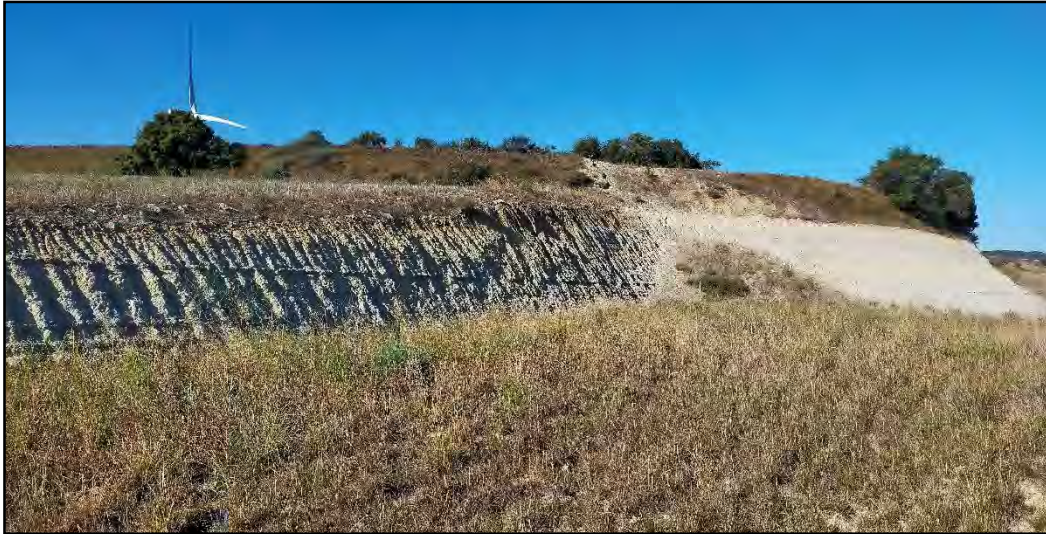
Únicamente aquellos terraplenes y desmontes donde existe un desnivel importante y la tierra vegetal es escasa, el suelo está prácticamente desprovisto de vegetación. Afecta a desmontes muy concretos donde el sustrato no favorece el enraizamiento. Es el caso de las posiciones LP03, LP04, LP09, LP10 y LP11 (Fotografía 3).

Fotografía 3. *Herbáceas bajo el desmonte realizado en la turbina LP03 (02/08/2023)*

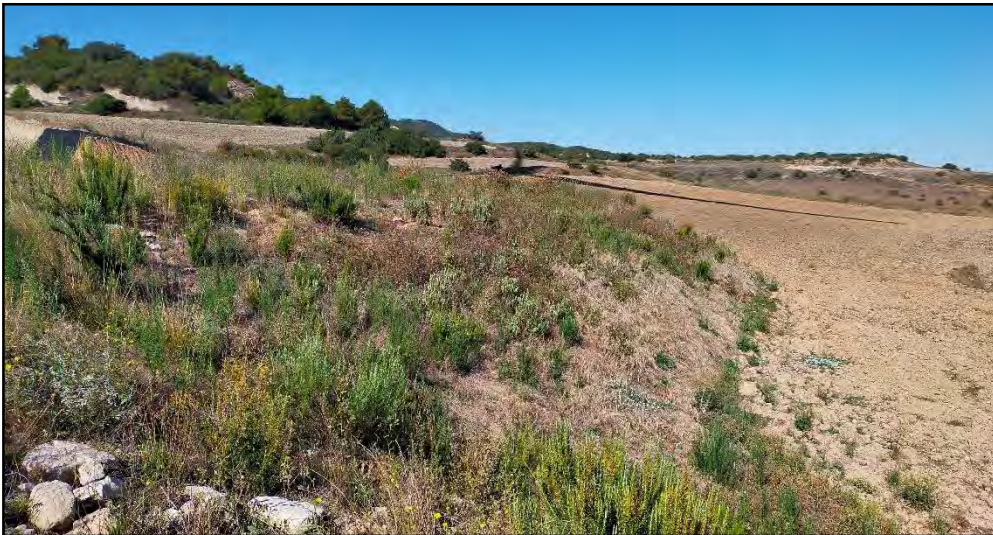
Por el contrario, todas las superficies llanas (como las antiguas plataformas de montaje temporal y zanjas) o con escasa pendiente y adecuada proporción de tierra vegetal han desarrollado buena cobertura vegetal, en especial, de herbáceas anuales (Fotografía 4).

Fotografía 4. *Desarrollo de la cubierta vegetal en pendientes de escasa consideración (02/08/2023)*

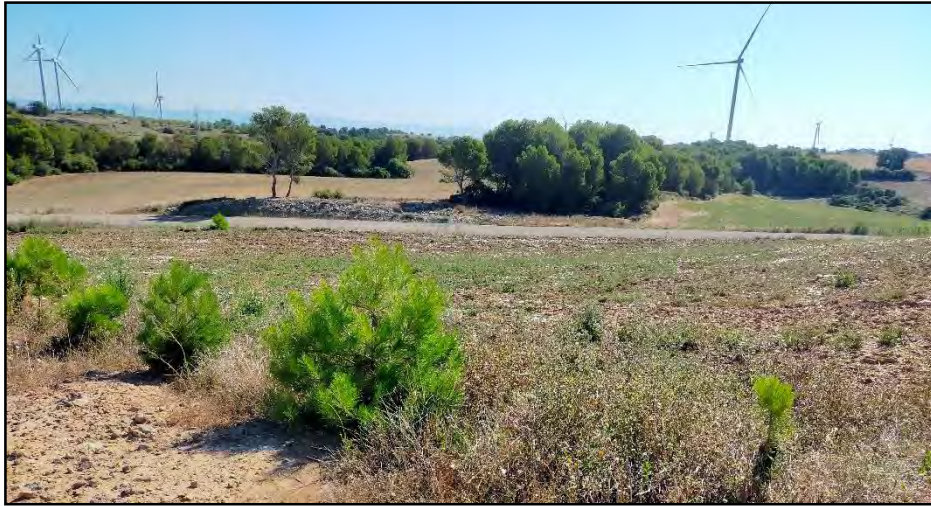
Respecto a la revegetación mediante el empleo de plántones, su desarrollo y evolución están siendo positivos y no se ha evidenciado un aumento significativo en el número de marras en los últimos meses, a pesar de la falta de precipitaciones de esta temporada.

Fotografía 5. Plantones de pinos en crecimiento (02/08/2023)
