INFORME DE VIGILANCIA AMBIENTAL

Nombre de la instalación:	PE Cañaseca
Provincia/s ubicación de la instalación:	Teruel y Zaragoza
Nombre del titular:	ENEL GREEN POWER ESPAÑA, S.L.U.
CIF del titular:	B61234613
Nombre de la empresa de vigilancia:	TIM LINUM
Tipo de EIA:	Ordinaria
Informe de FASE de:	Explotación
Periodicidad del informe según DIA:	Cuatrimestral
Año de seguimiento n°:	Año 2
n° de informe y año de seguimiento:	Informe n°1 del año 2
Período que recoge el informe:	Enero - abril 2022

CUARTO INFORME CUATRIMESTRAL PARQUE EÓLICO CAÑASECA

TT.MM. DE BLESA (TERUEL) Y MOYUELA (ZARAGOZA).

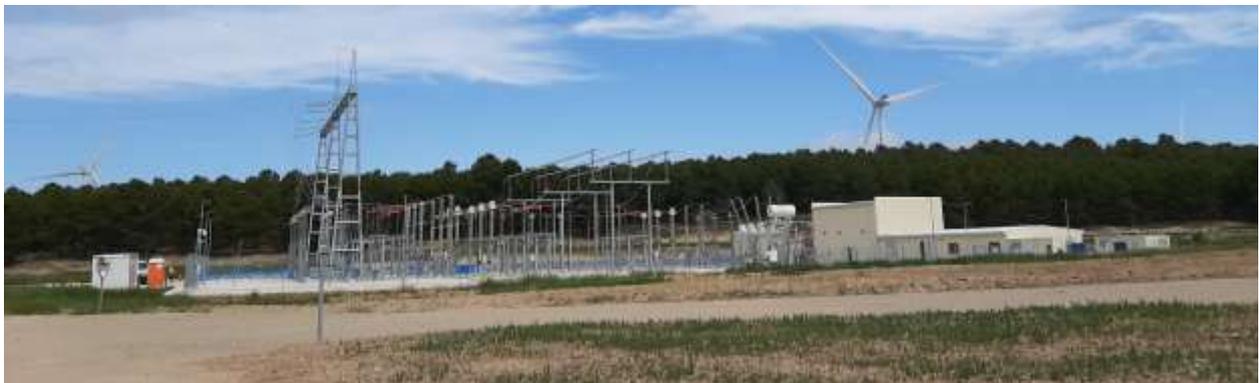
Esta subestación es compartida entre los parques eólicos de “Cañaseca” y “Los Gigantes”.

Figura 1: Vistas de la subestación Cañaseca.

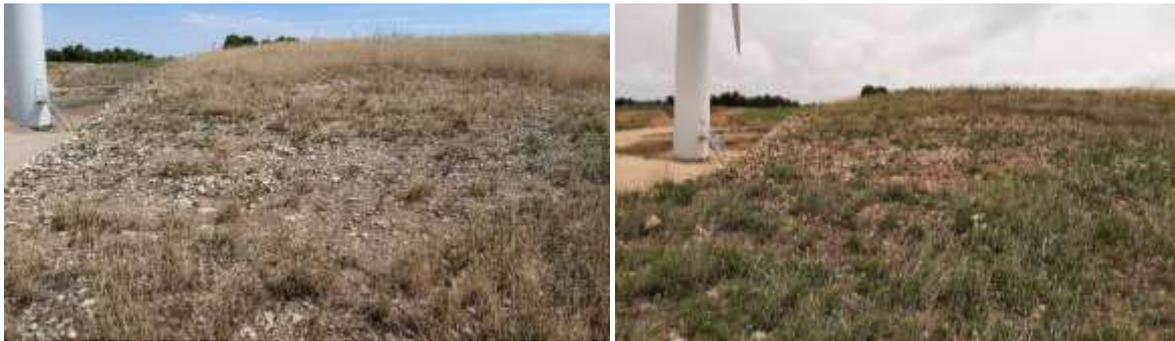
Hasta el momento de realizar este documento la evolución de la vegetación en las zonas restauradas está resultando favorable, con brotes algunos de los taludes en los que se han realizado labores de restauración. Sin embargo, como se comentó el cuatrimestre anterior, hay zonas en las que la revegetación está siendo más lenta, pero que han mejorado considerablemente respecto al anterior informe. En las fotografías se puede observar la misma zona del aerogenerador CAN-03 durante el año anterior de explotación (izquierda) y durante el presente cuatrimestre (derecha).

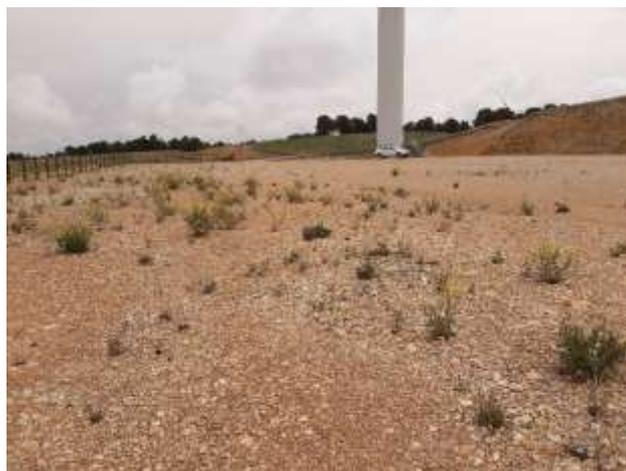
También se observan pequeños brotes en algunas plataformas.

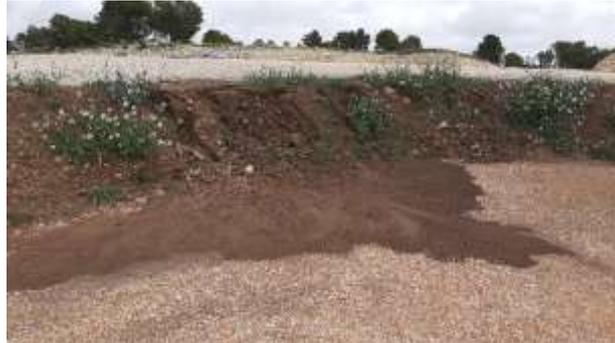
Durante el presente cuatrimestre de vigilancia ambiental no se han observado nuevas cárcavas importantes tanto en los viales como en los taludes del parque eólico. Únicamente, al igual que en cuatrimestres anteriores, se han encontrado pequeños procesos erosivos como el que se aprecia en la fotografía en los taludes de la plataforma circular de algunos aerogeneradores debido a las lluvias que no suponen mayor importancia.

Ejemplo en la plataforma del aerogenerador CAN-04

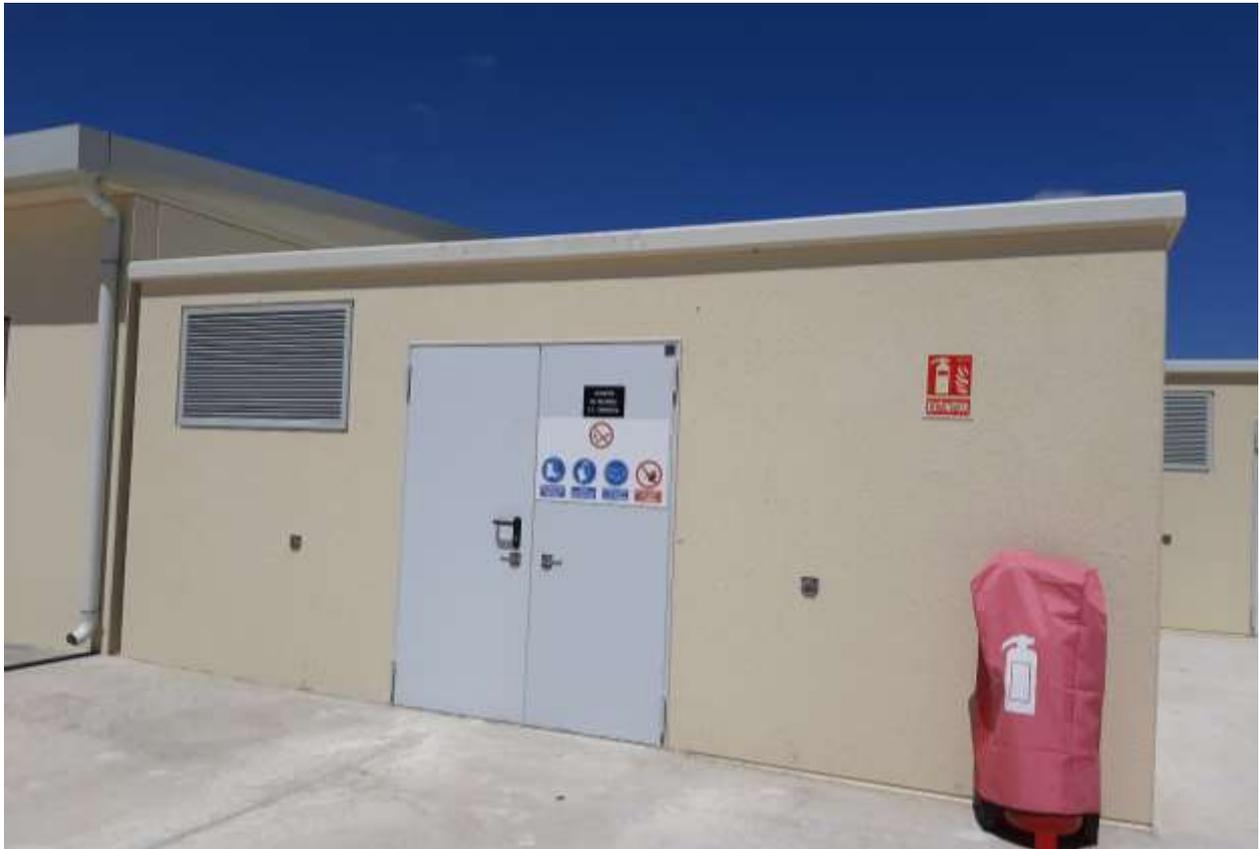
Punto limpio habilitado en la subestación Cañaseca para el parque eólico “Cañaseca”

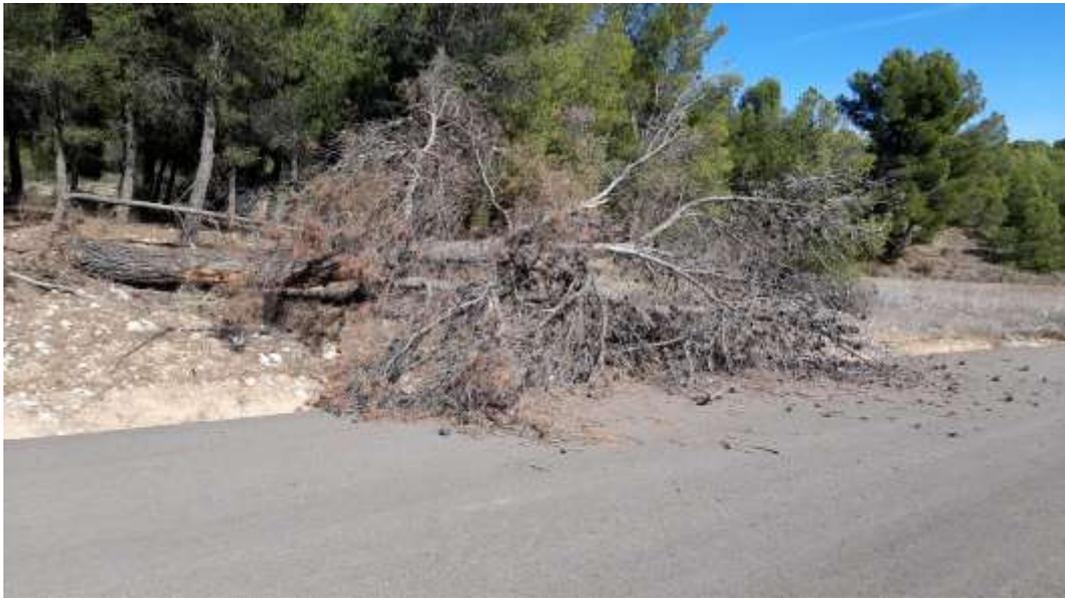
Debido a los fuertes vientos, han caído algunos pinos secos. Uno de ellos ha ocupado parte del vial y del canal de drenaje del acceso este al aerogenerador CAN-01. Sin embargo, no obstaculiza el paso de vehículos por el vial. En el momento de realizar el presente informe aún no ha sido retirado.
