INFORME CUATRIMESTRAL PROGRAMA DE VIGILANCIA AMBIENTAL

PARQUE EÓLICO DEHESA DE MALLÉN

Nombre de la instalación:	PE DEHESA DE MALLÉN
Provincia/s ubicación de la instalación:	ZARAGOZA
Nombre del titular:	ENEL GREEN POWER España
CIF del titular:	B61234613
Nombre de la empresa de vigilancia:	TESTA CALIDAD Y MEDIOAMBIENTE S.L.
Tipo de EIA:	ORDINARIA
Informe de FASE de:	EXPLOTACIÓN
Periodicidad del informe según DIA:	CUATRIMESTRAL
Año de seguimiento nº:	AÑO 4
Nº de informe y año de seguimiento:	INFORME Nº 2 DEL AÑO 4
Período que recoge el informe:	MAYO 2023 - AGOSTO 2023

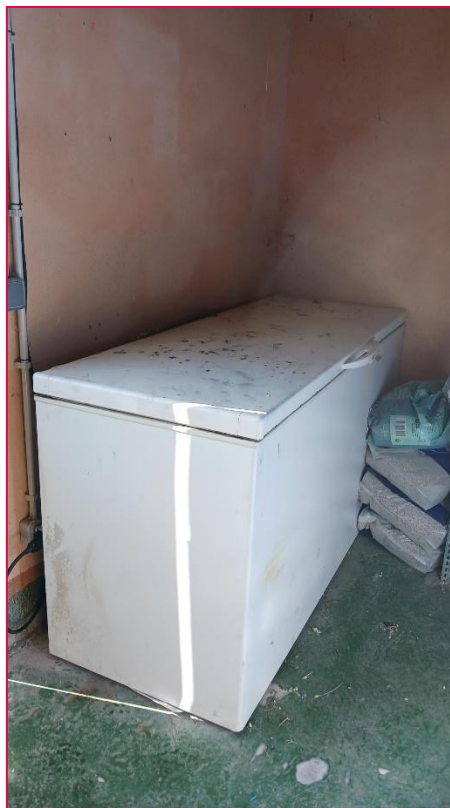
Por otro lado, y siguiendo el protocolo del INAGA para la recogida de cadáveres localizados durante las jornadas de vigilancia ambiental en los parques eólicos, se instaló un **arcón congelador** para almacenar todos aquellos siniestros que no hayan podido ser retirados por el APN o usados en los factores de corrección. Este arcón se localiza en la SET El Campo y sirve de manera conjunta para los parques eólicos El Campo, San Francisco de Borja, Dehesa de Mallén y La Estanca.

Fotografía 1. Arcón congelador del parque eólico

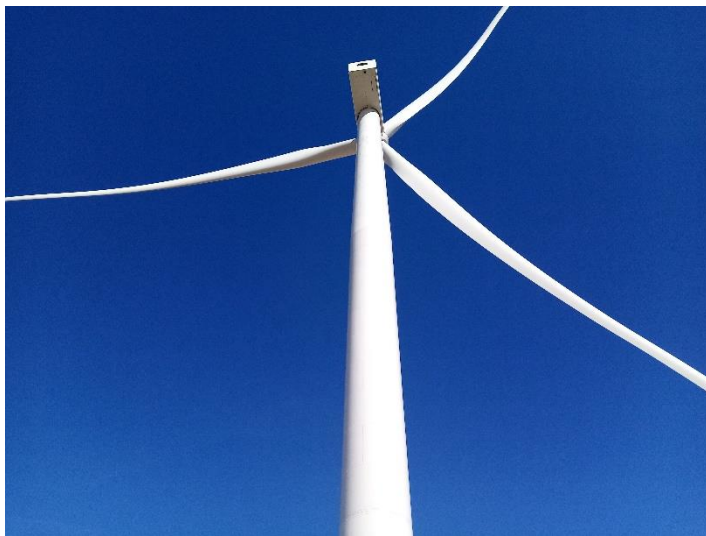
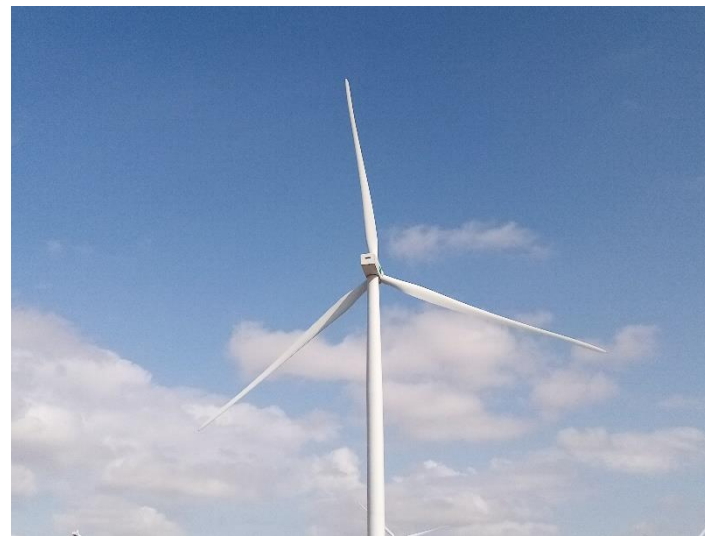
Fotografías 2 y 3: Barquilla del aerogenerador sin derrames de aceite

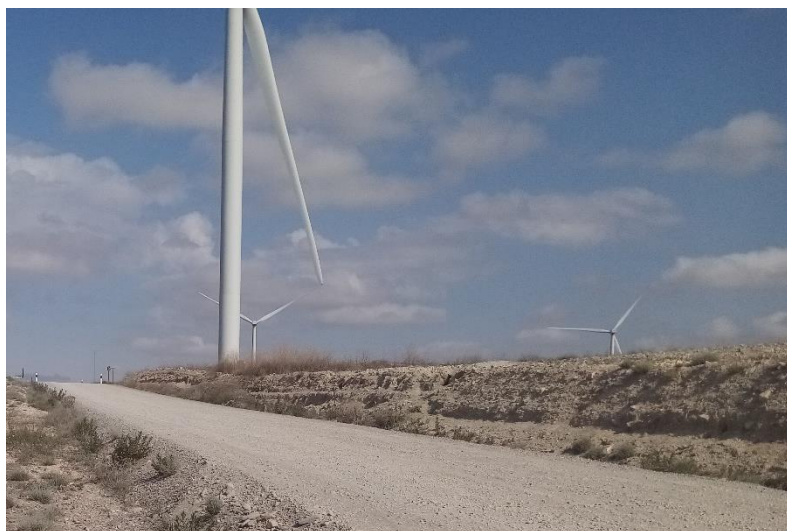
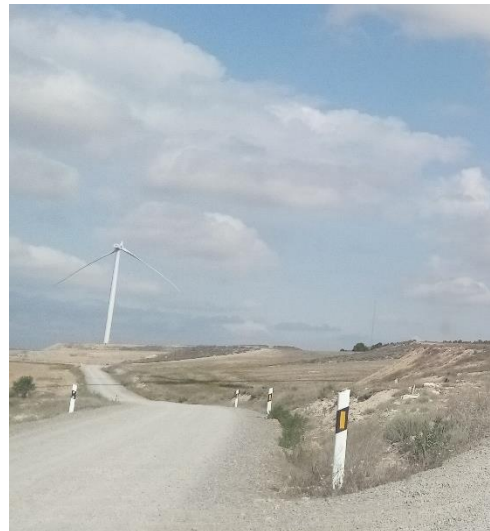
Fotografías 4 y 5: Estado de caminos y viales

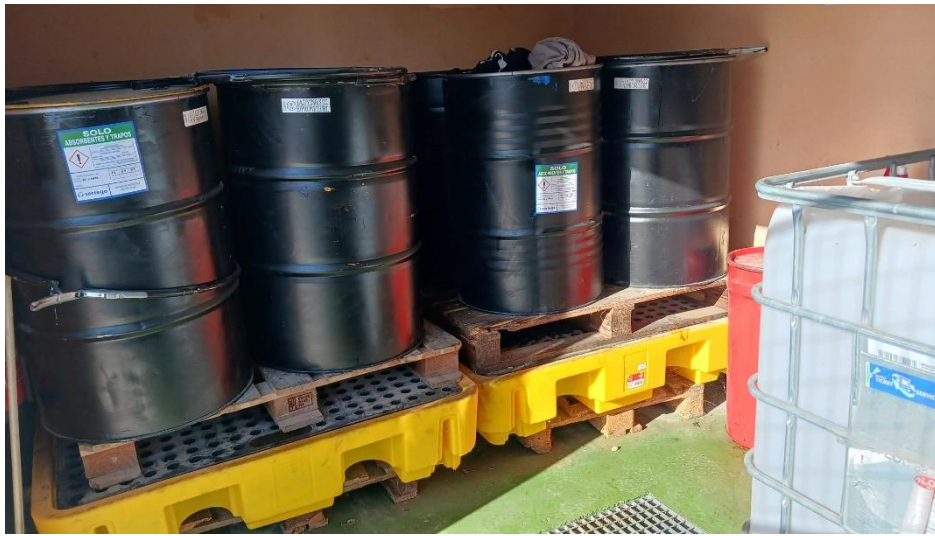
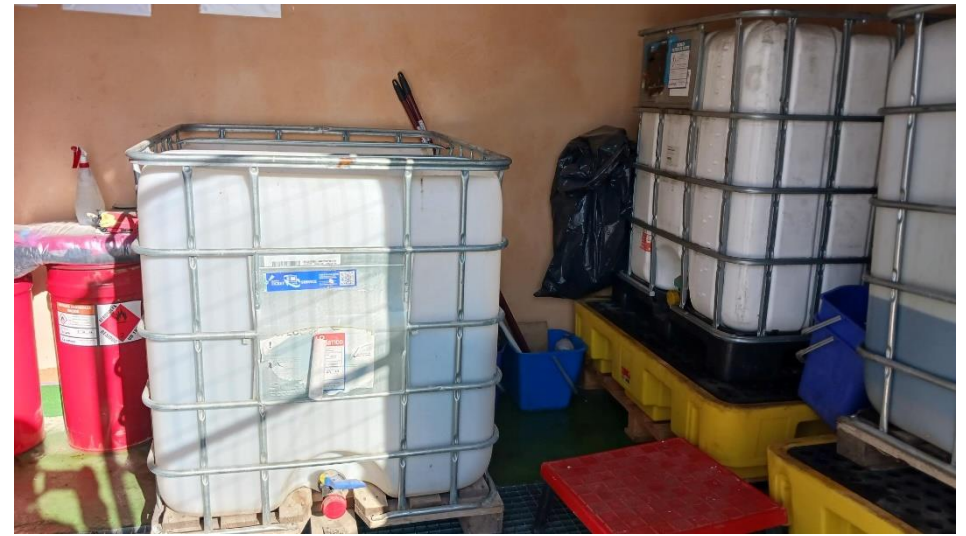
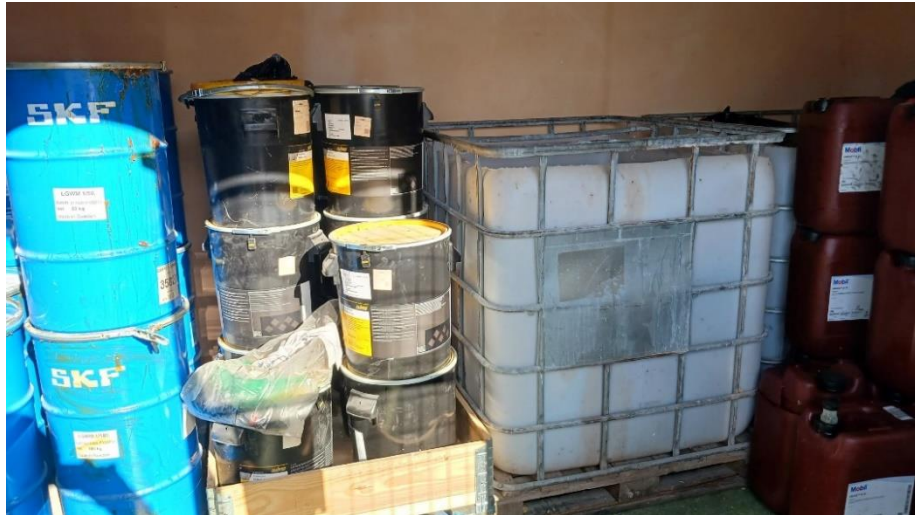
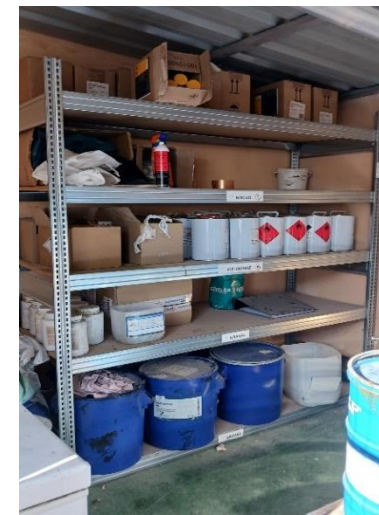
El equipo de vigilancia ambiental ha podido constatar que la identificación, almacenamiento, cesión y control documental de los residuos en el periodo en estudio se ha realizado de acuerdo con lo establecido en la legislación vigente. Los residuos peligrosos se almacenan temporalmente en

recipientes estancos e identificados con la etiqueta del residuo en un almacén en la subestación eléctrica, dotado de las medidas necesarias para evitar contaminaciones (almacén cubierto y aireado) y son retirados posteriormente por el Gestor Autorizado de Residuos Peligrosos. De la misma manera, los residuos no permanecen almacenados más tiempo del reglamentario.

Se adjuntan fotografías en el “ANEXO II: REPORTAJE FOTOGRÁFICO” donde se puede apreciar el estado del almacén y la correcta segregación de los residuos.

Fotografías 8 a 11: Almacenamiento de residuos
